Asbestinventarisatetest

Oelegemsteenweg 9, 2970 Schilde

Attestnummer : 20260512-000386.000

Uitgegeven op : 12.05.2026

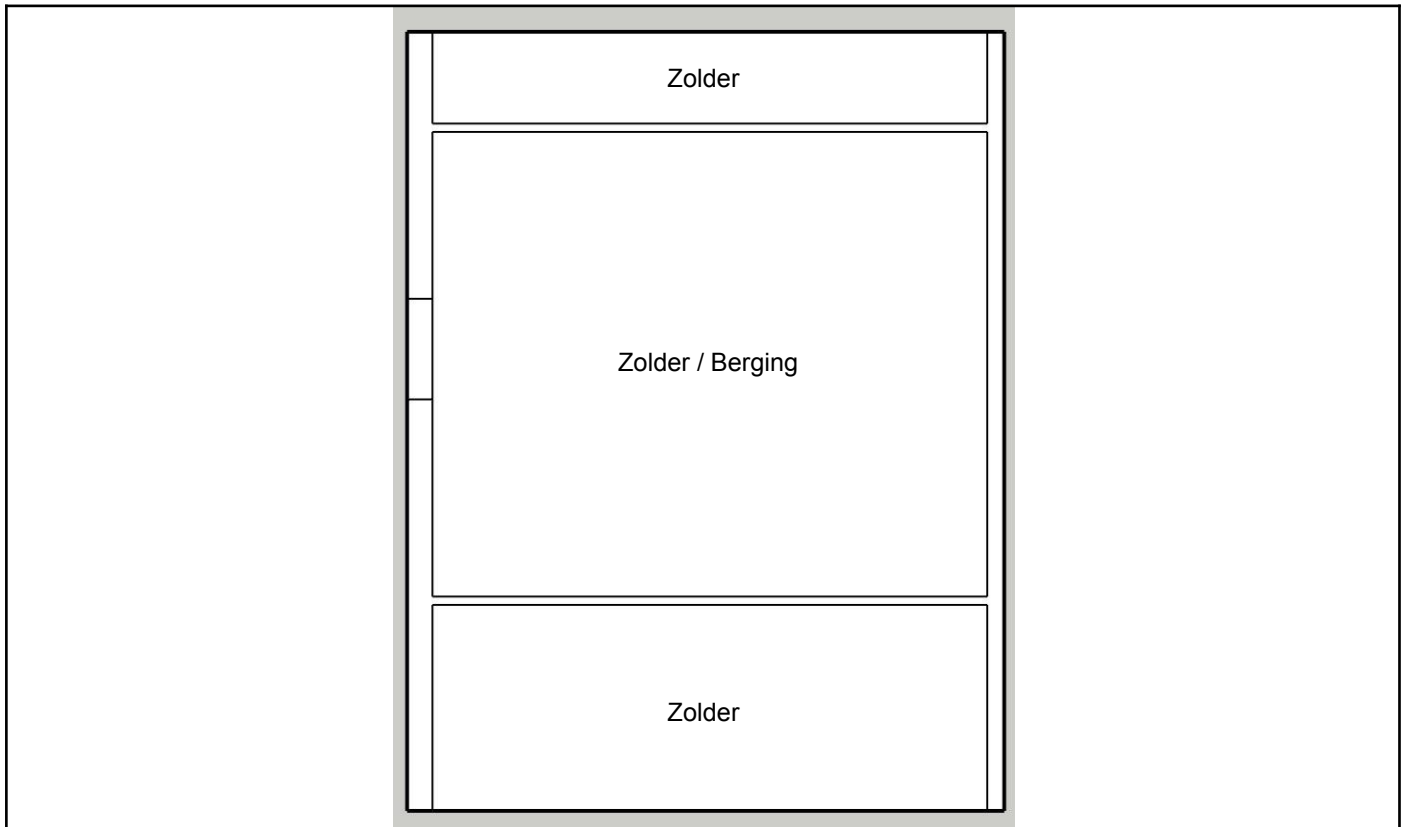
Plan 1.4: Zolderplan pleister

Beschrijving	Type	Actie
6. MM01 Muurpleister	Geen asbest	-
6.1 Code: M85758	Mengmonster	-
7. MM02 Plafondpleister	Geen asbest	-
7.1 Code: M85759	Mengmonster	-

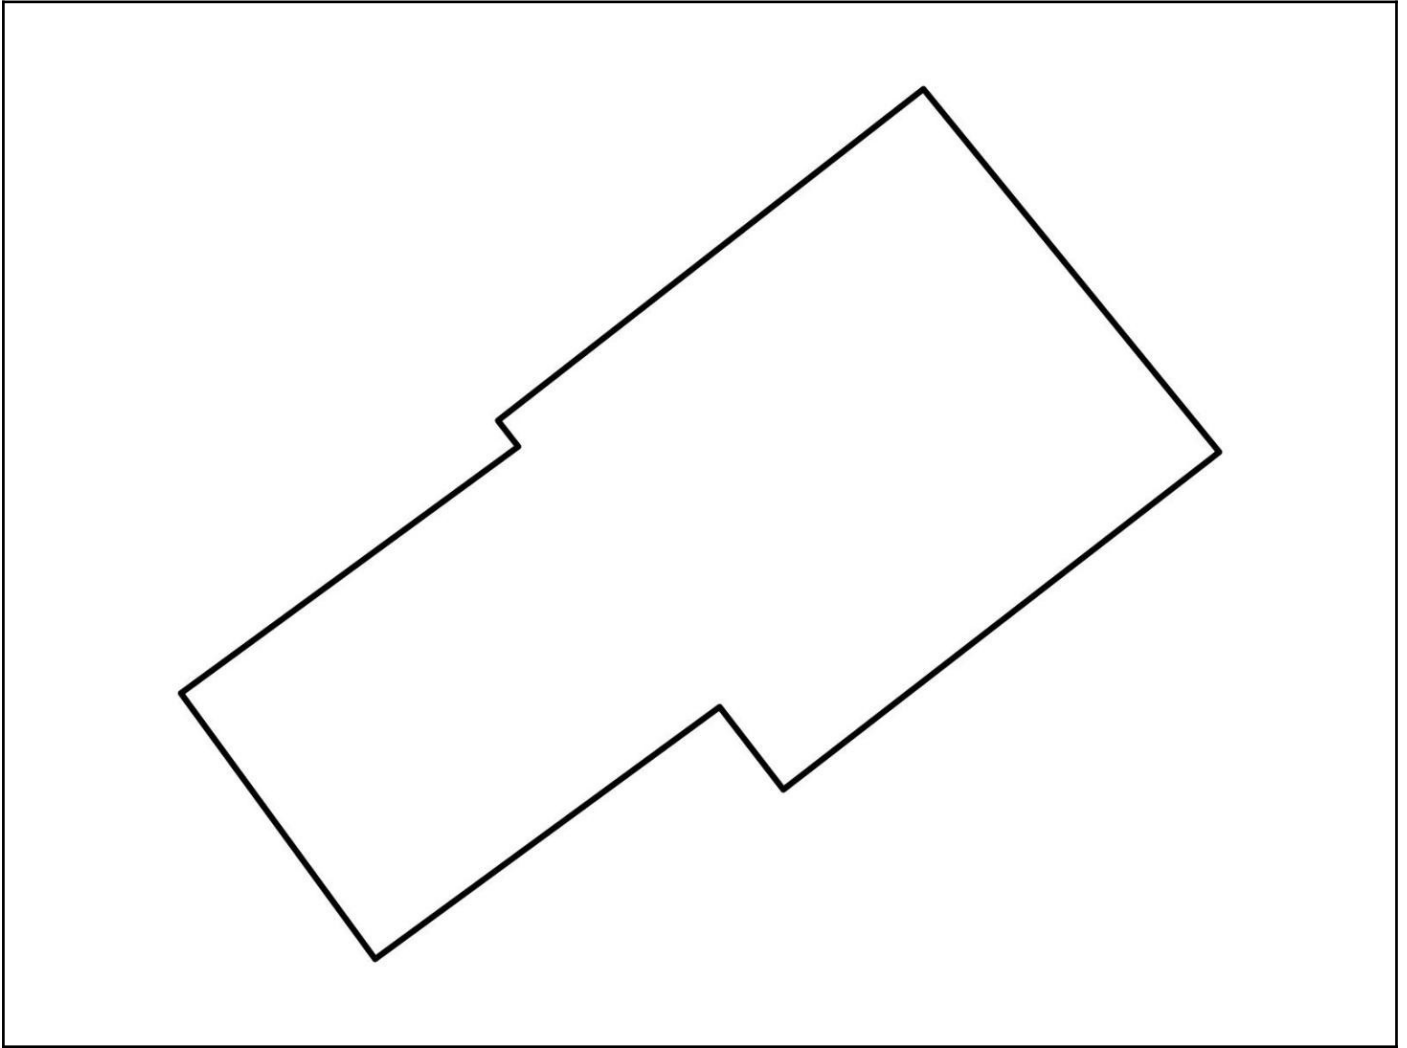
Plan 2.1: Tuinberging

- 0 Asbestmaterialen
- 0 Beperkingen
- 0 Uitsluitingen
- 0 Roerende goederen
- 0 Puin, steenslag, (water)bodem
- 0 Adviezen
- 0 Geen asbest
