# Asbestinventarisatetest

Bergstraat 69, 2230 Herselt

Attestnummer : 20251016-000018.000

Uitgegeven op : 16.10.2025

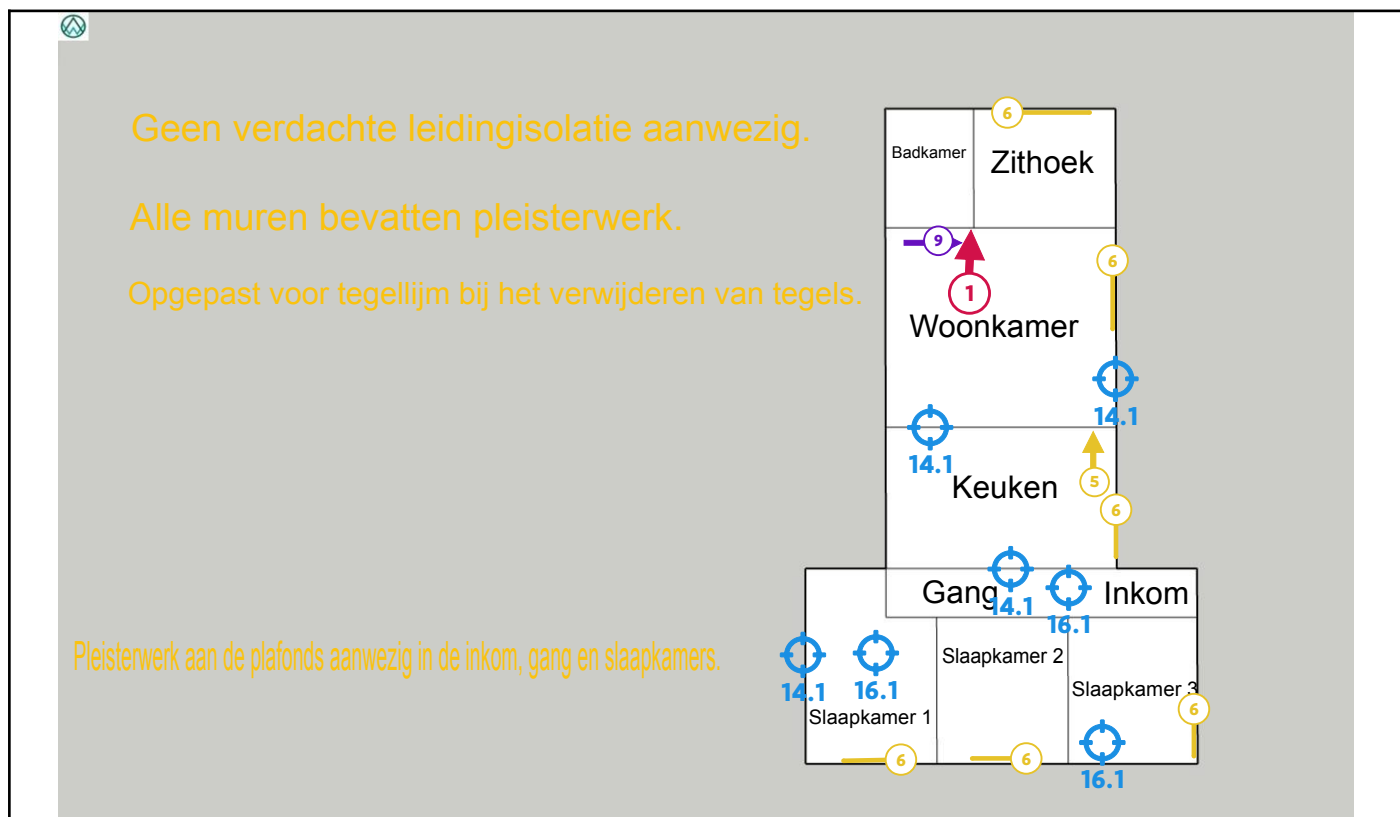
# Plan 1.1: Plan gelijkvloers

Beschrijving	Type	Actie
1. Asbestkoord kachel	Asbestmateriaal	Dringend verwijderen
5. Bakeliet tellerkast	Asbestmateriaal	Zorgvuldig beheren
6. Masal venstertabletten	Asbestmateriaal	Zorgvuldig beheren
7. Geen leidingisolatie uit gips/kalk	Advies	-
9. Schouw/haard	Advies	-
11. Tegellijm	Advies	-
14. Pleisterwerk muren	Geen asbest	-
14.1 Code: Staal 1 muren	Mengmonster	-
16. Pleisterwerk plafonds	Geen asbest	-

16.1 Code: Staal 2 plafonds	Mengmonster	-
-----------------------------	-------------	---

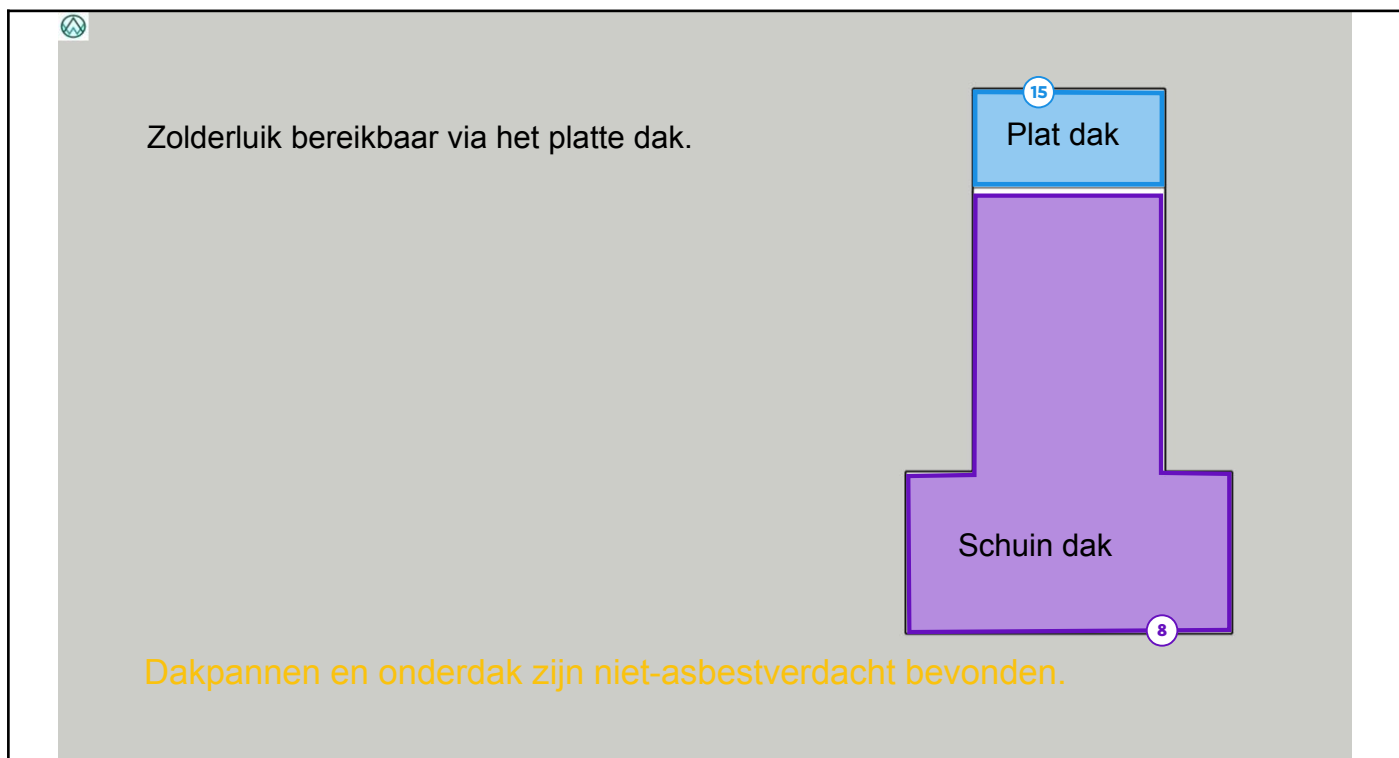
## Plan 1.2: Plan daken woning

Beschrijving	Type	Actie
8. Dak woning + onderdak	Advies	-
15. Roofing plat dak	Geen asbest	-

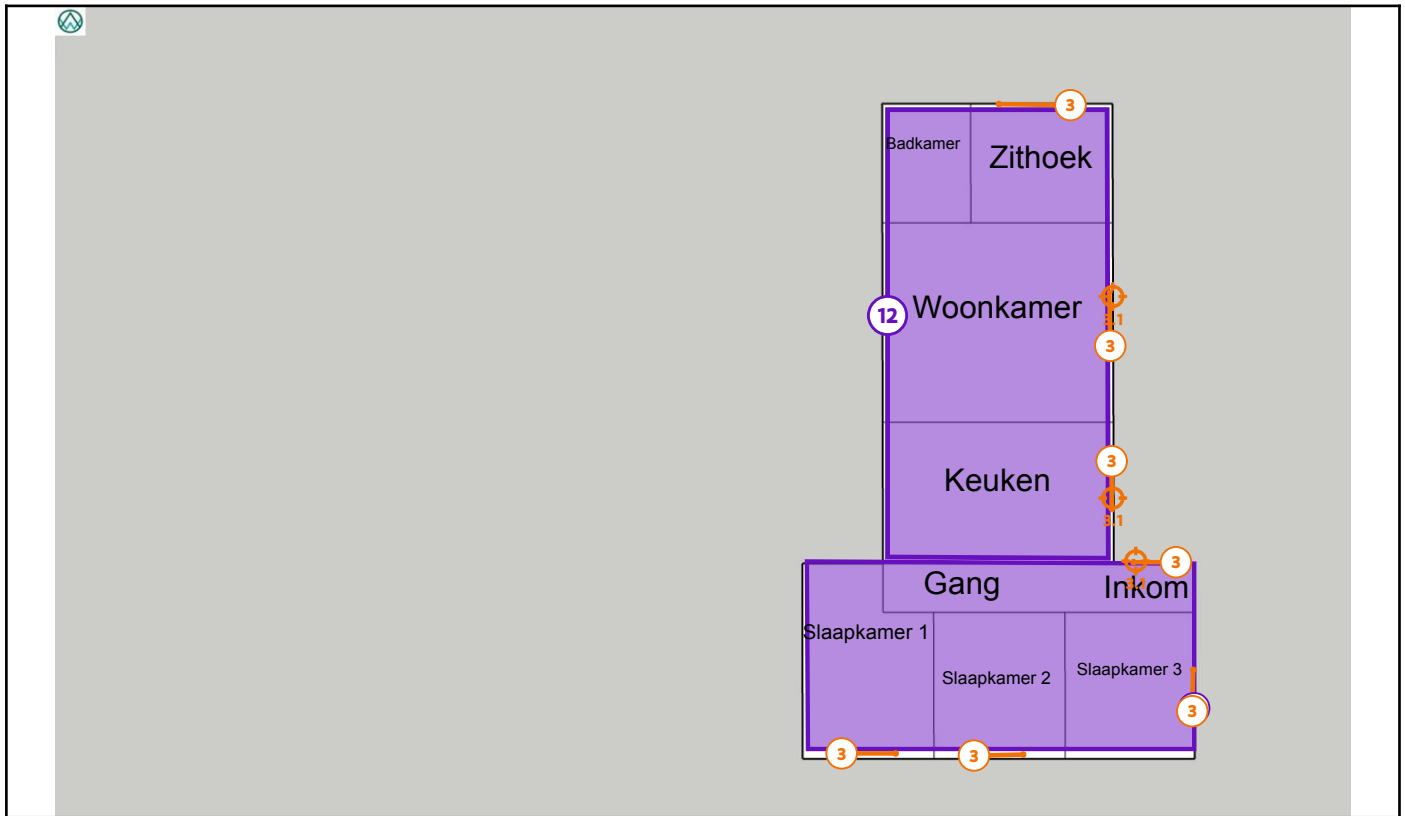
## Plan 1.3: Plan gelijkvloers

Beschrijving	Type	Actie
3. Mastiek ramen	Asbestmateriaal	<a href="#">Verwijderen</a>
3.1 Code: Staal 3 mastiek	Mengmonster	-
10. Vinyl vloerzeilen en hun onderlagen	Advies	-
12. Plaatmateriaal plafonds	Advies	-

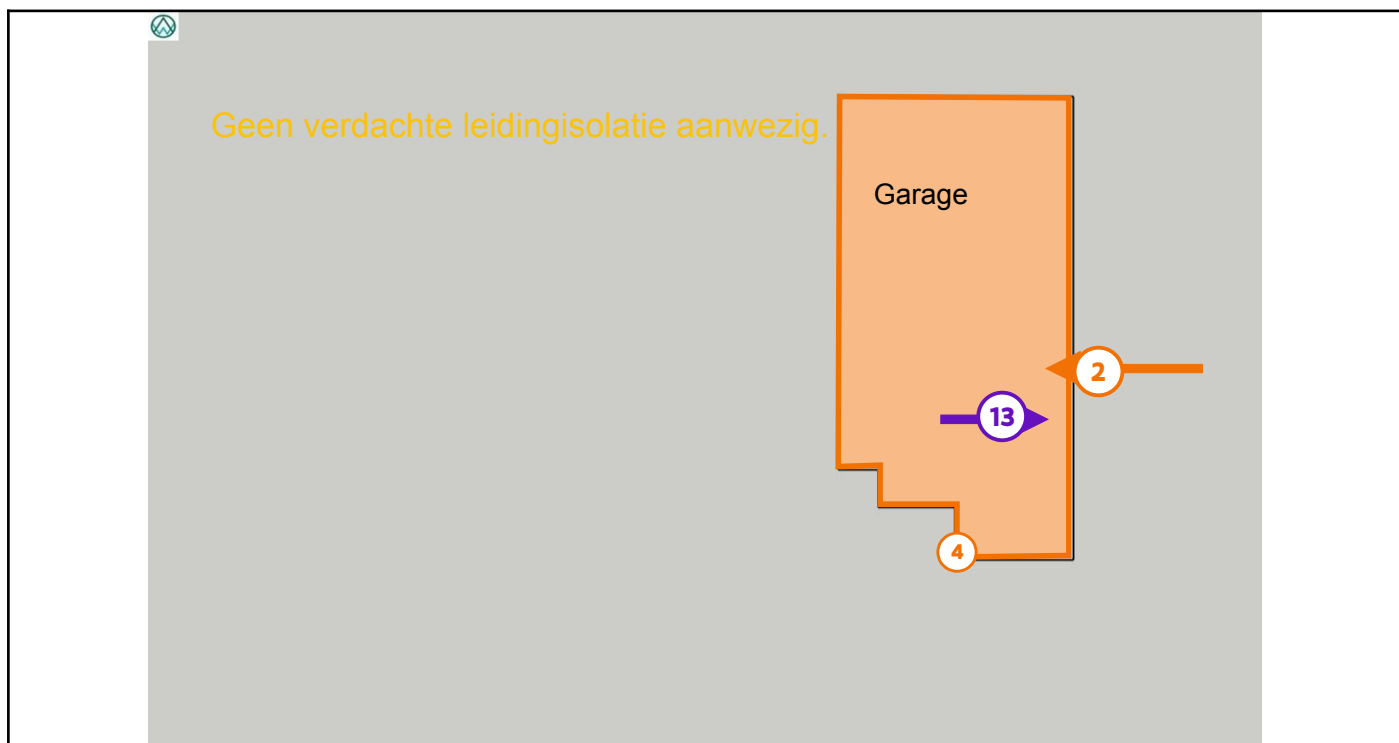
## Plan 2.1: Plan garage

Beschrijving	Type	Actie
2. Rookgaskanaal in asbest cement	Asbestmateriaal	Verwijderen
4. Golfplaten van cement	Asbestmateriaal	Verwijderen
7. Geen leidingisolatie uit gips/kalk	Advies	-
13. Recente verwarmingsketel	Advies	-

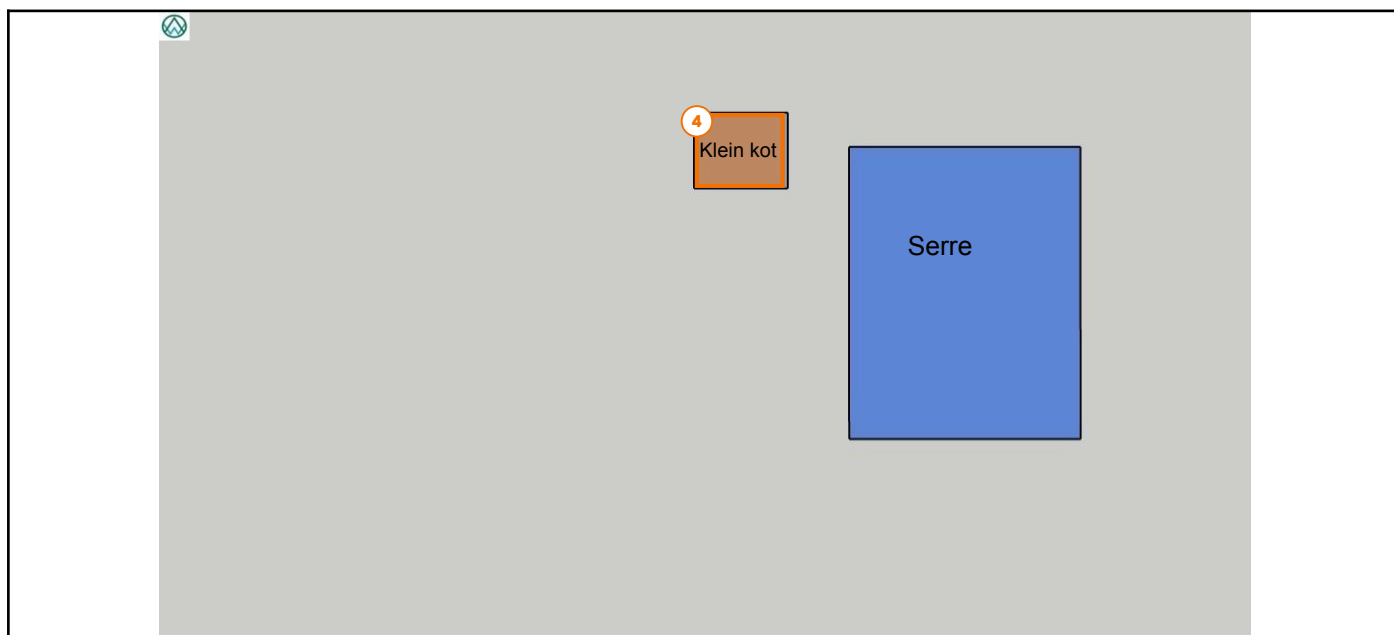
## Plan 3.1: Plan serre

Beschrijving	Type	Actie
4. Golfplaten van cement	Asbestmateriaal	Verwijderen
