# Asbestinventarisatattest

Lakenmakersstraat 58, 2800 Mechelen

Attestnummer : 20260503-000040.000

Uitgegeven op : 03.05.2026

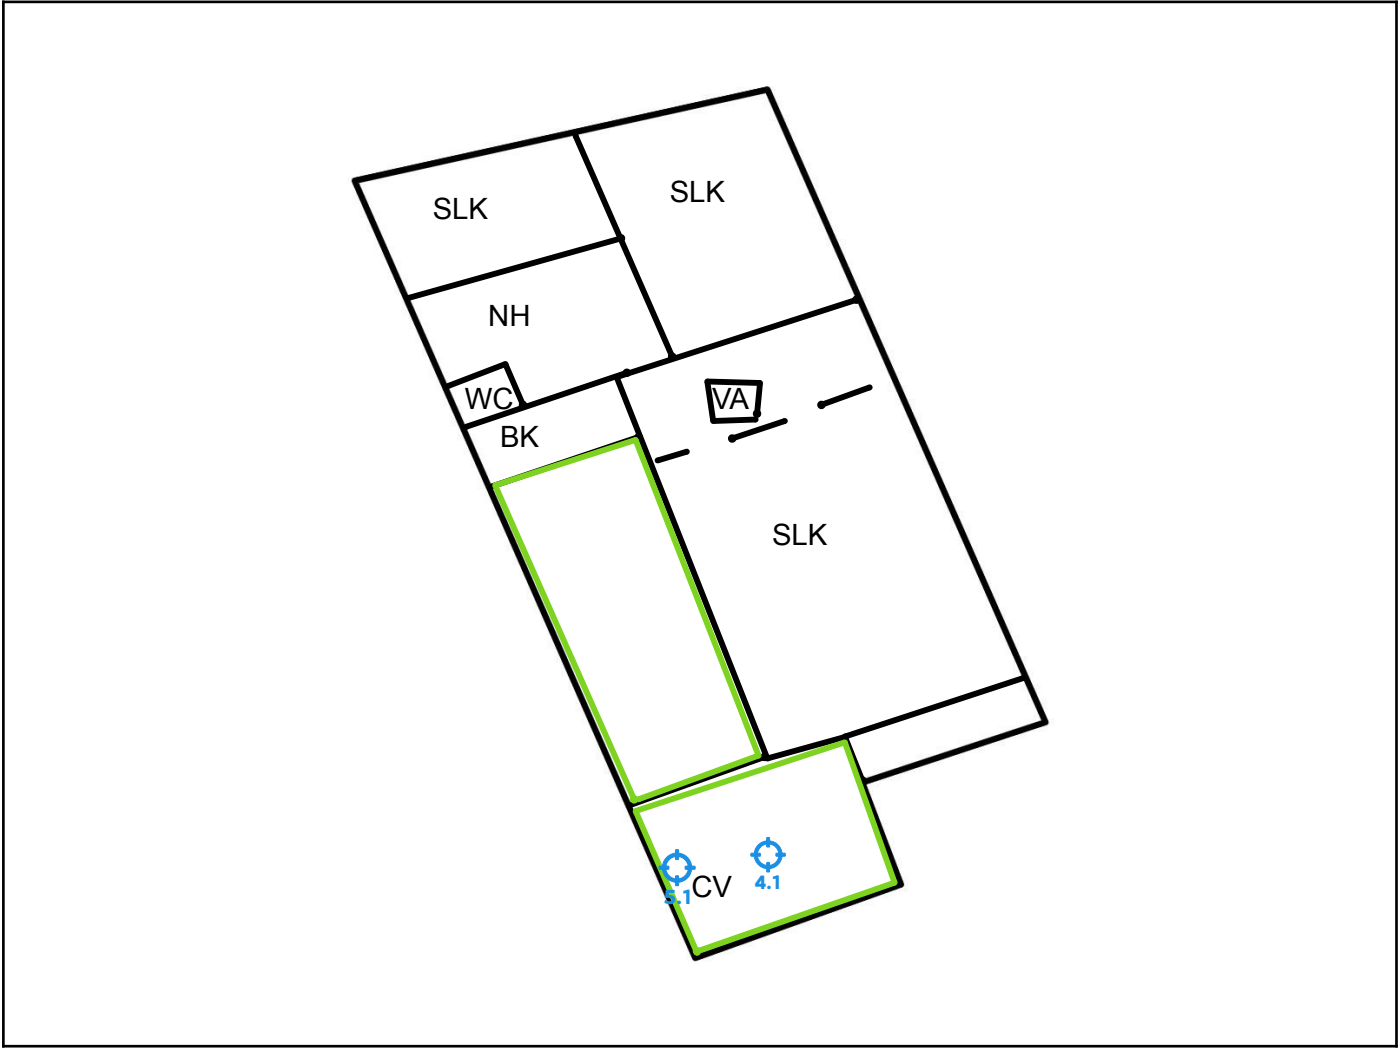
# Plan 1.4: Hoofdgebouw plan 1ste verdieping

| Beschrijving | Type | Actie |
|---|---|---|
| 3. Rookgaskanaal | Beperking | - |
