Asbestinventarisatetest

Zuidlaan 21, 8370 Blankenberge

Attestnummer : **20260420-000163.000**

Uitgegeven op : **20.04.2026**

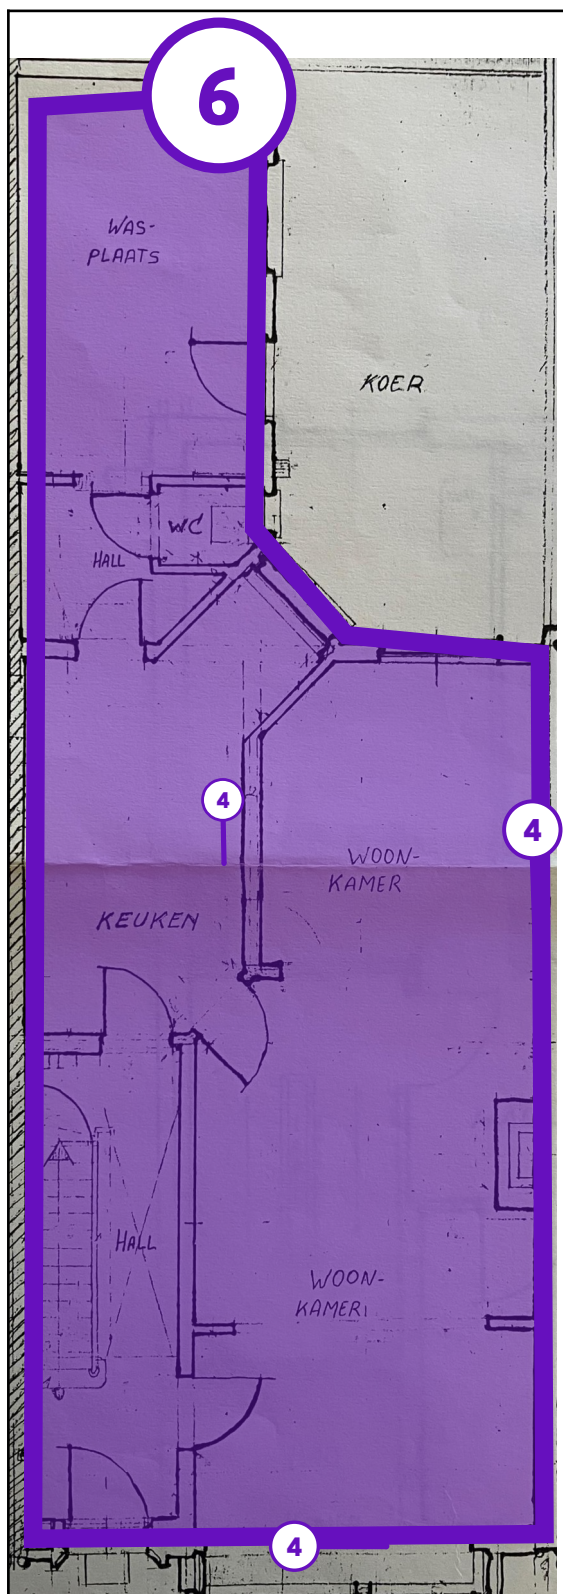
Plan 1.3: Gelijkvloers C

4. Oude radiatoren	Advies	-
6. Vloertegels	Advies	-

Op het gelijkvloers is de vloer afgewerkt met niet asbestverdachte tegels. Staalme zonder uitbreiding naar een destructief onderzoek is niet mogelijk. Er kan echter niet worden vastgesteld wat er zich onder deze tegels bevindt zonder inherente schade toe te brengen. Er kunnen mogelijks asbestverdachte materialen zoals lijm en cement aanwezig zijn onder deze tegels. Laat de tegels en onderliggende lagen verder onderzoeken bij toekomstige renovatiewerken.

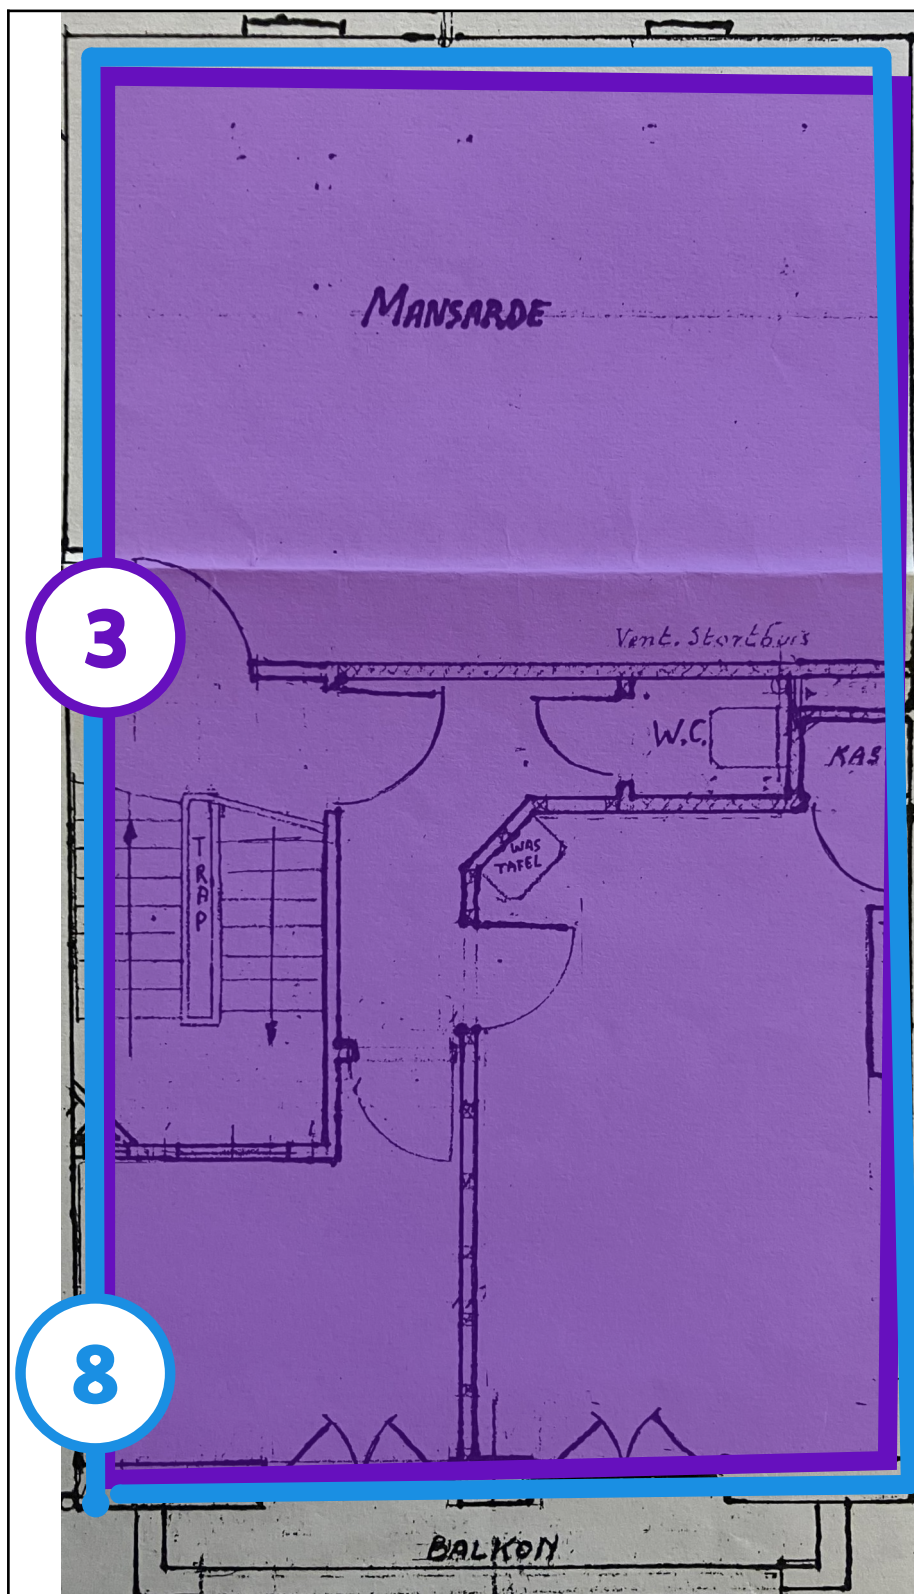
Plan 1.7: Verd. +2 A

3. Plafonds met voorzetpanelen	Advies	-
8. Pleisterwerk wanden	Geen asbest	-

Er kan echter niet worden vastgesteld wat er zich achter deze panelen bevindt zonder inherente schade toe te brengen. Wees dus voorzichtig bij toekomstige renovatiewerken aan het plafond en laat eventueel bijkomend onderzoek uitvoeren .

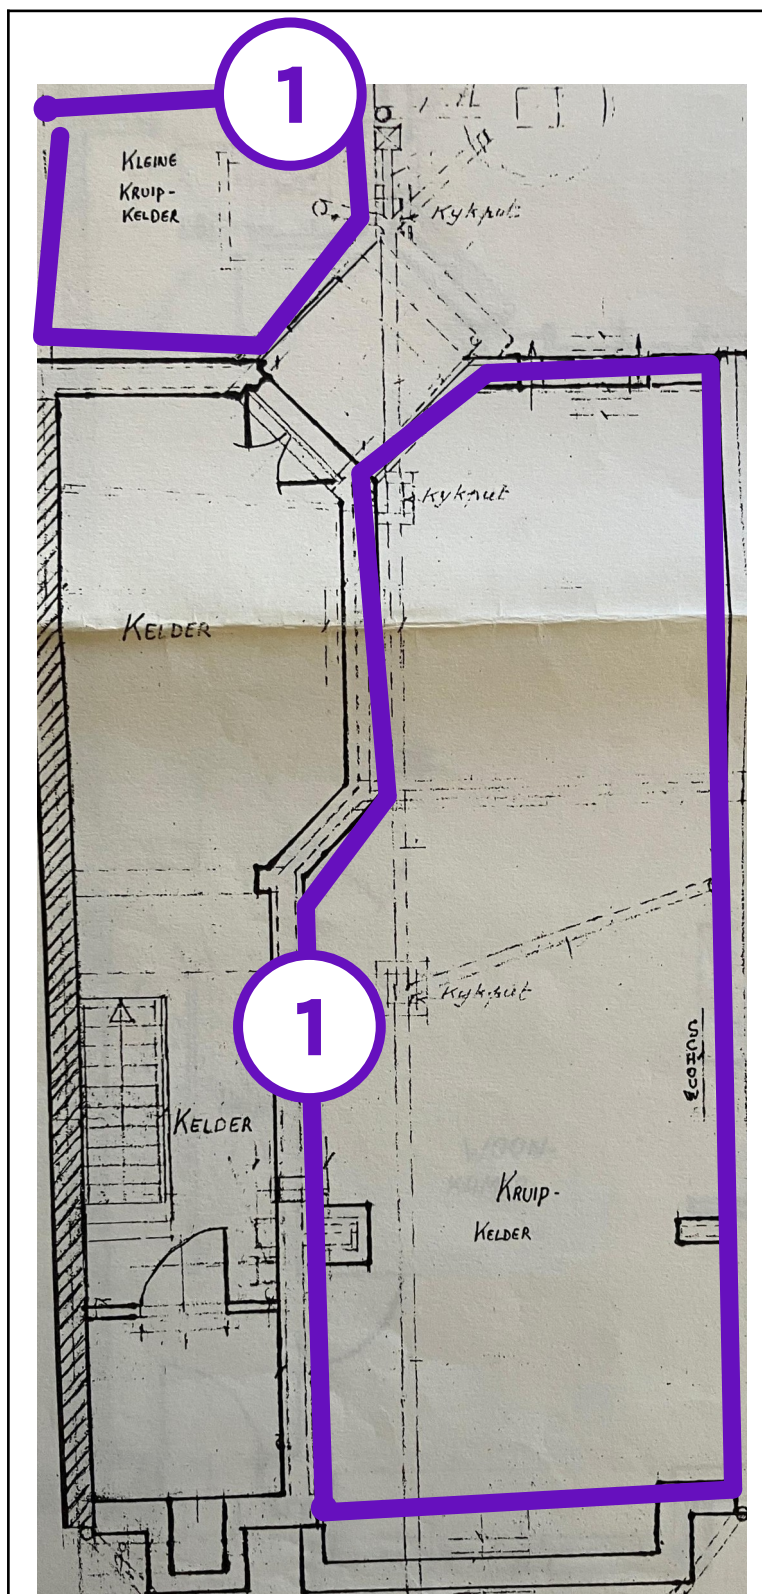
Plan 1.9: Kelder V-1

1. Kruipkelder	Beperking	-
----------------	-----------	---

Permanente beperking

Reden: Het onderzoek kan niet uitgevoerd worden binnen de bepalingen van de Welzijnswet

Uitleg van de asbestdeskundige: Toepassingen in een ruimte < 1.5m maken geen deel uit van de te onderzoeken toepassingen in het kader van een niet-destructief asbestinventarisatetest en binnen de bepalingen van de Codex Welzijn.
