Asbestinventarisatetest

Sint-Amandsberglaan 63, 8400 Oostende

Attestnummer : 20251030-000377.000

Uitgegeven op : 30.10.2025

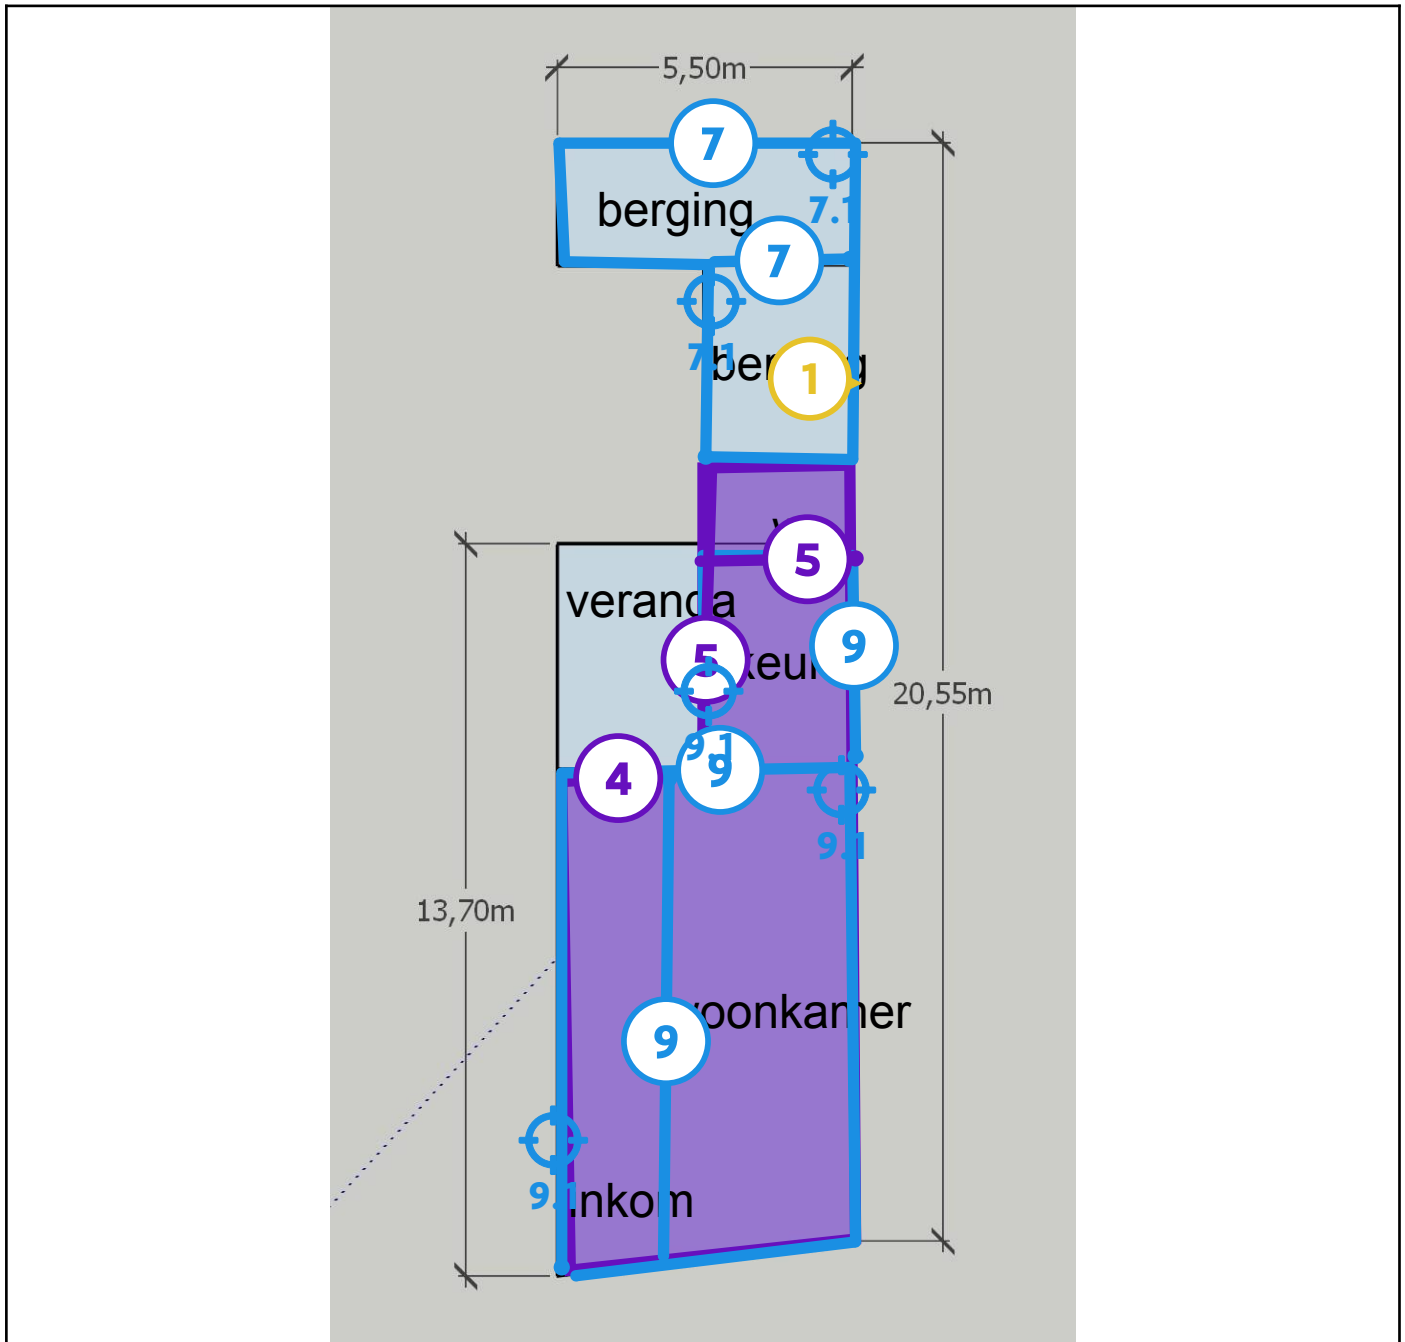
Plan 1.1: Gelijkvloers

Beschrijving	Type	Actie
1. bakelieten toepassing	Asbestmateriaal	Zorgvuldig beheren
4. plafonds	Advies	-
5. Tegellijn faience en zwarte plinten	Advies	-

7. cementering	Geen asbest	-
7.1 Code: 2	Mengmonster	-
9. pleisterwerk muren	Geen asbest	-
9.1 Code: 1	Mengmonster	-

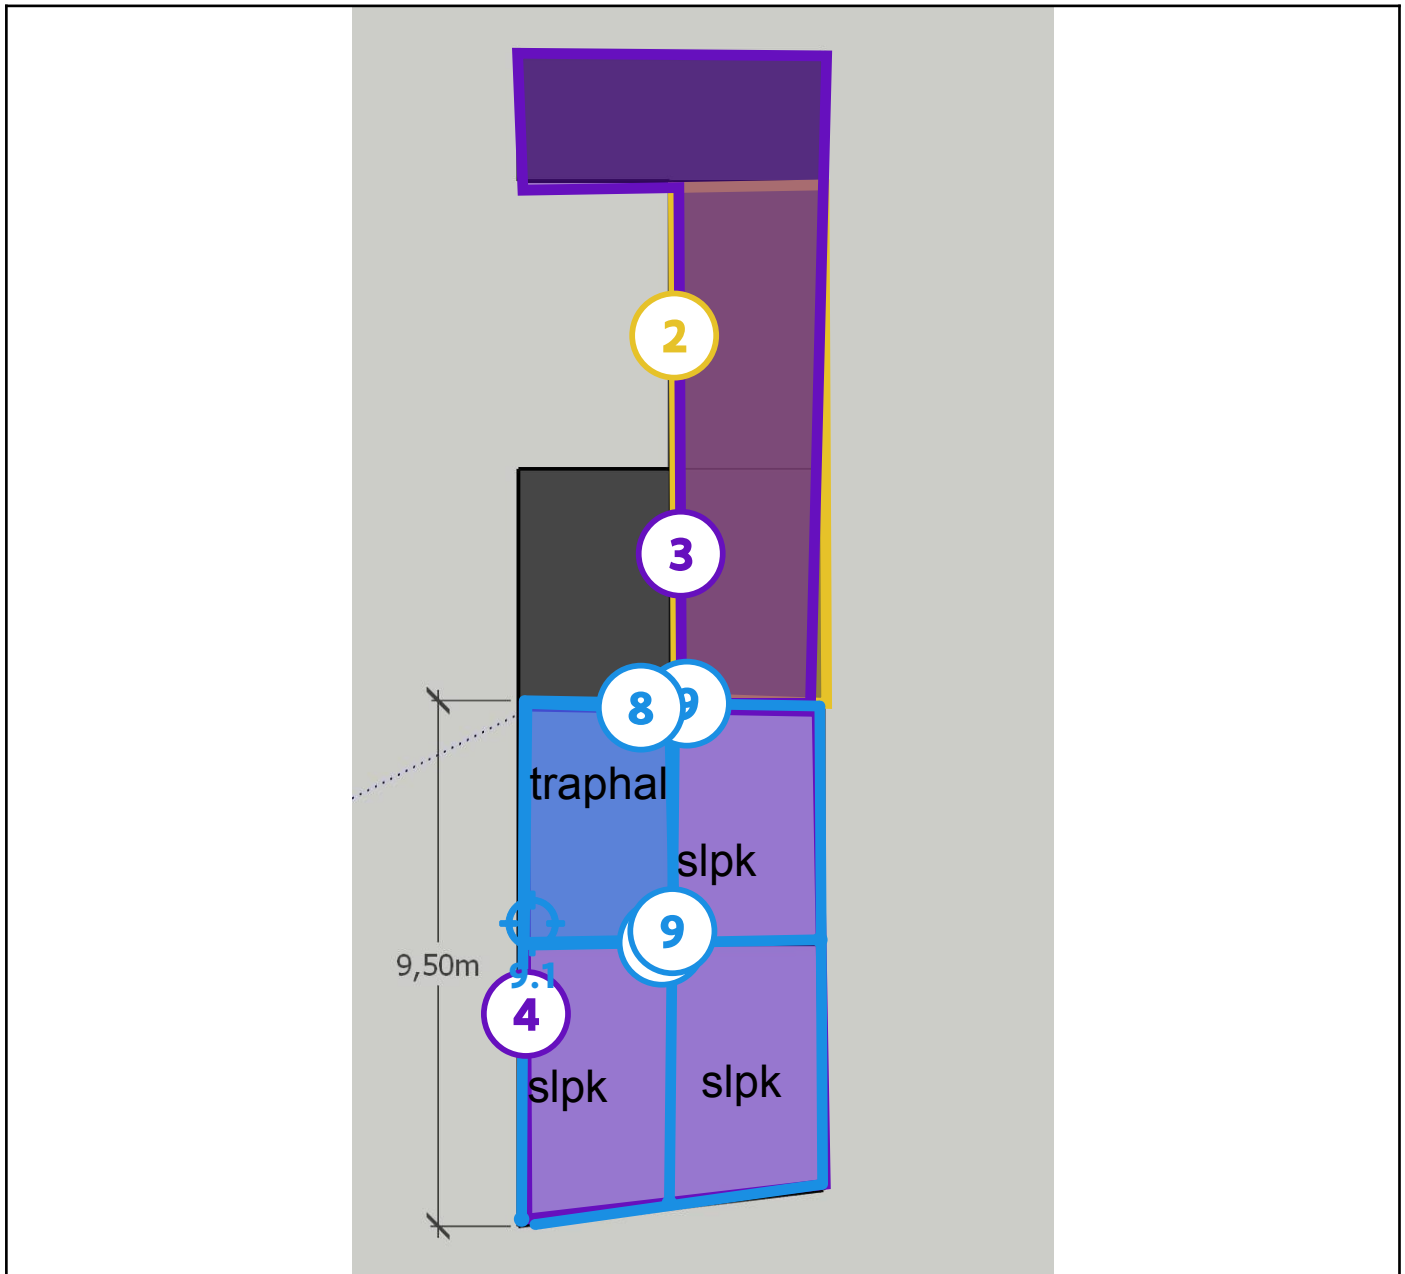
Plan 1.2: Verdieping 1

Beschrijving	Type	Actie
2. roofing	Asbestmateriaal	Zorgvuldig beheren
3. onderdak bijgebouwen	Beperking	-
4. plafonds	Advies	-
8. vinyl vloerzeil	Geen asbest	-

9. pleisterwerk muren	Geen asbest	-
9.1 Code: 1	Mengmonster	-

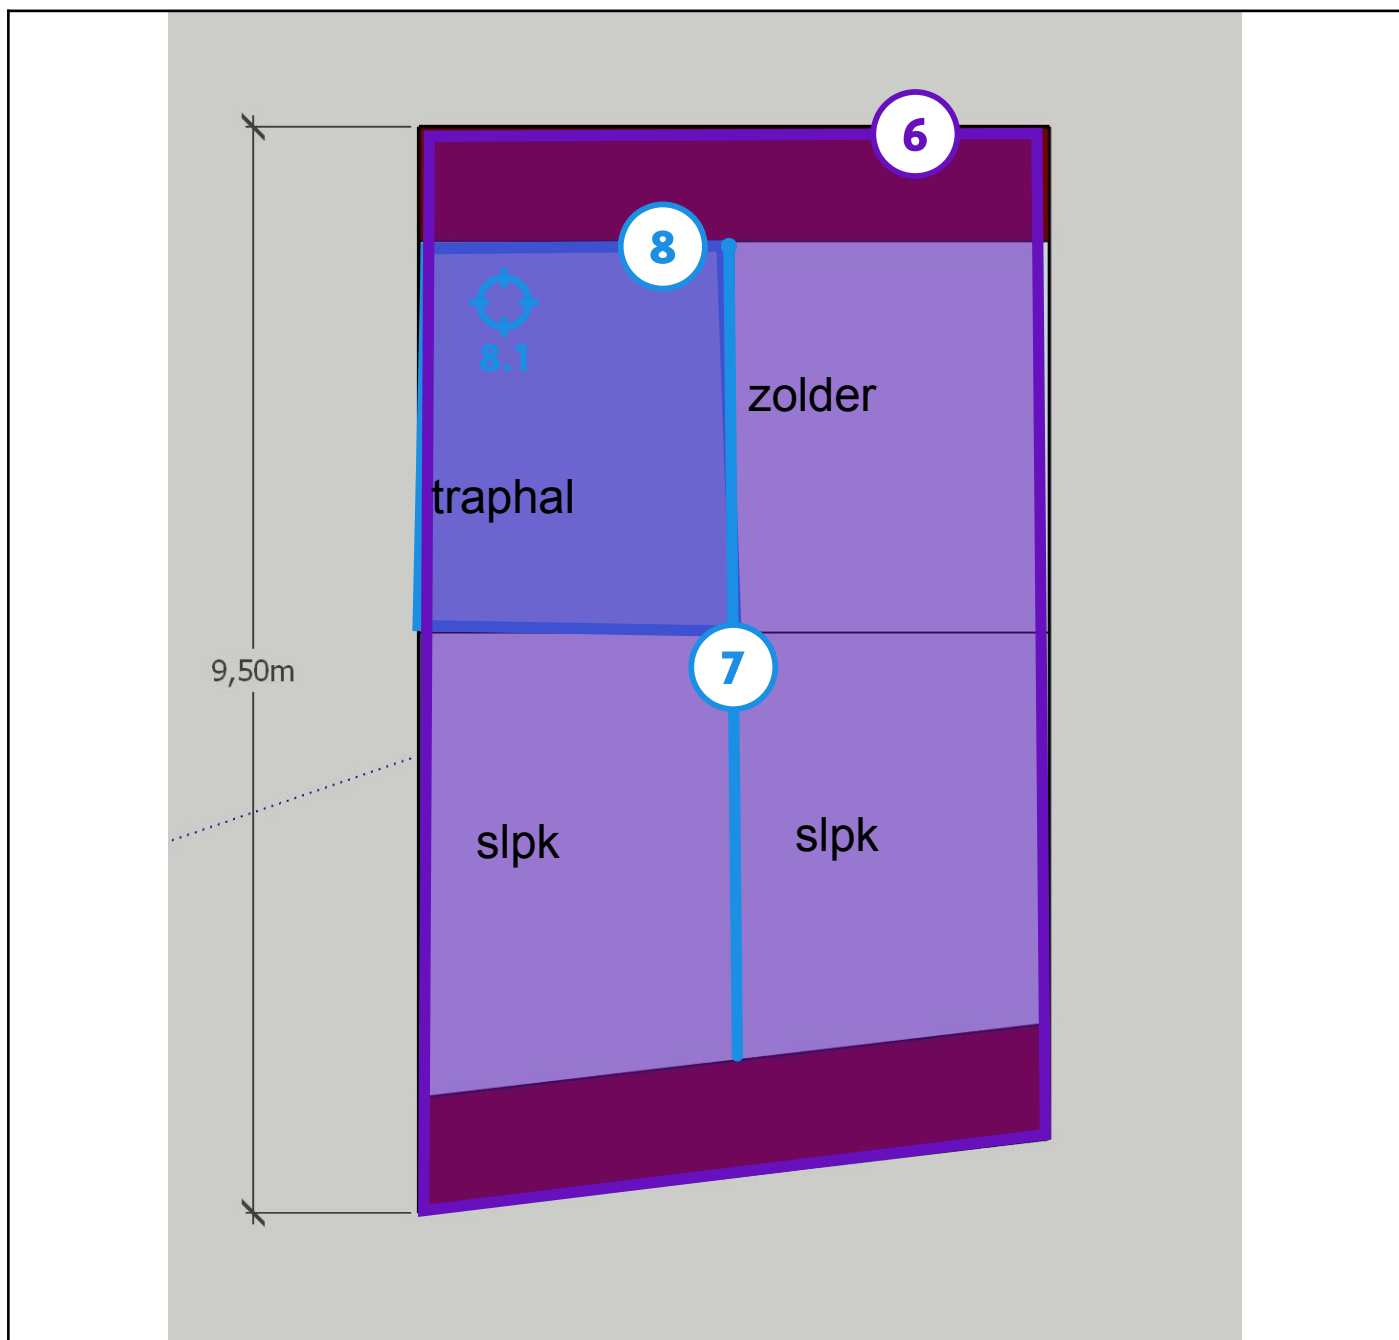
Plan 1.3: Zolderverdieping

Beschrijving	Type	Actie
6. onderdak hoofdgebouw	Advies	-
7. cementering	Geen asbest	-
8. vinyl vloerzeil	Geen asbest	-
