Asbestinventarisatetest

Lumbeekstraat 21, 1700 Dilbeek

Attestnummer : 20260403-000043.000

Uitgegeven op : 03.04.2026

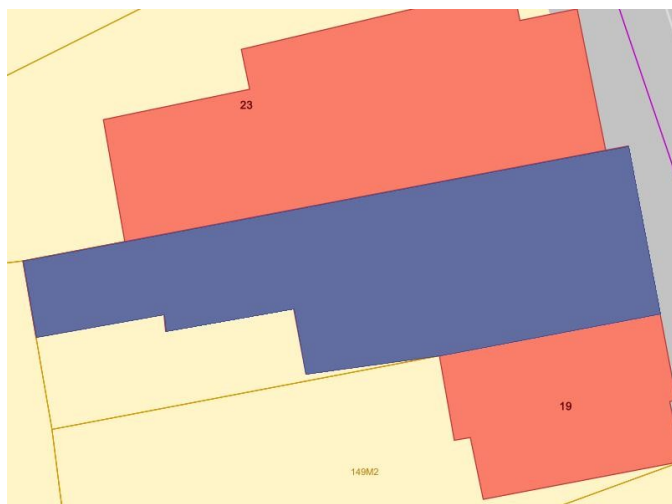
Zone 1: Hoofdgebouw

Tijdens de inspectie vastgesteld:

- 2 Asbestmaterialen**
- 1 Beperking**
- 0 Uitsluitingen
- 0 Roerende goederen
- 0 Puin, steenslag, (water)bodem
- 1 Advies**
- 1 Geen asbest**
