# Asbestinventarisatetest

Fraterstraat 176, 9820 Merelbeke-Melle

Attestnummer : 20260513-000295.000

Uitgegeven op : 13.05.2026

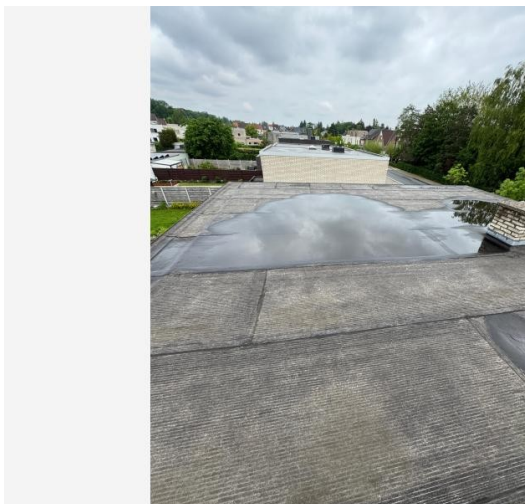
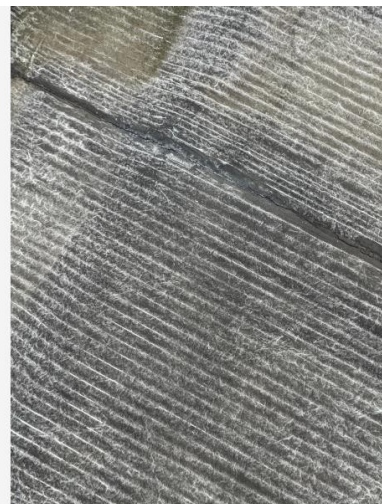
## Fiche 11: Dakbedekking niet verdacht

| Beschrijving | Notitie | Terug te vinden op plannen |
|---|--|---|
| Fiche 11: Dakbedekking niet verdacht | De dakbedekking is niet-asbestverdacht. | Plan 1.7: Hoofdgebouw plan |
