# Asbestinventarisatietest

Mimosastraat 23, 9120 Beveren-Kruibeke-Zwijndrecht

Attestnummer : 20260513-000431.000

Uitgegeven op : 13.05.2026

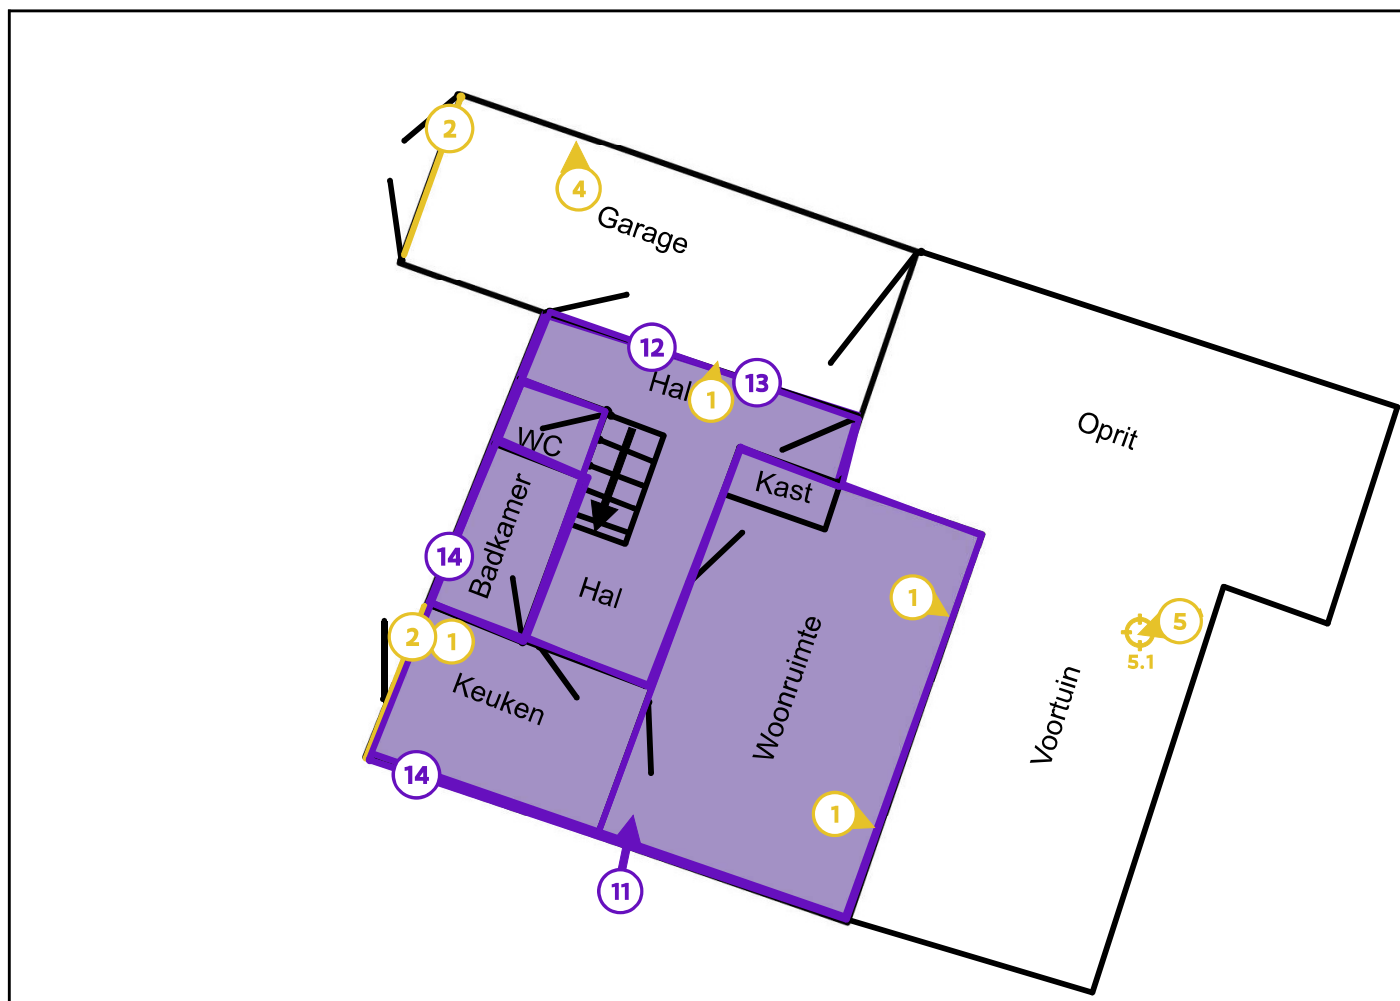
# Plan 1.1: Gelijkvloers

Beschrijving	Type	Actie
1. Bakeliet radiatorknoppen	Asbestmateriaal	Zorgvuldig beheren
2. Glasal invulpanelen	Asbestmateriaal	Zorgvuldig beheren
4. Bakeliet stuurkast	Asbestmateriaal	Zorgvuldig beheren
5. Brievenbus in asbestcement	Asbestmateriaal	Zorgvuldig beheren
5.1 Code: M0020	Puntmonster	-
11. Rookkanaal binnen	Advies	-
12. Lijm plinten	Advies	-

13. Lijm vloeren	Advies	-
14. Lijm faiencetegels	Advies	-

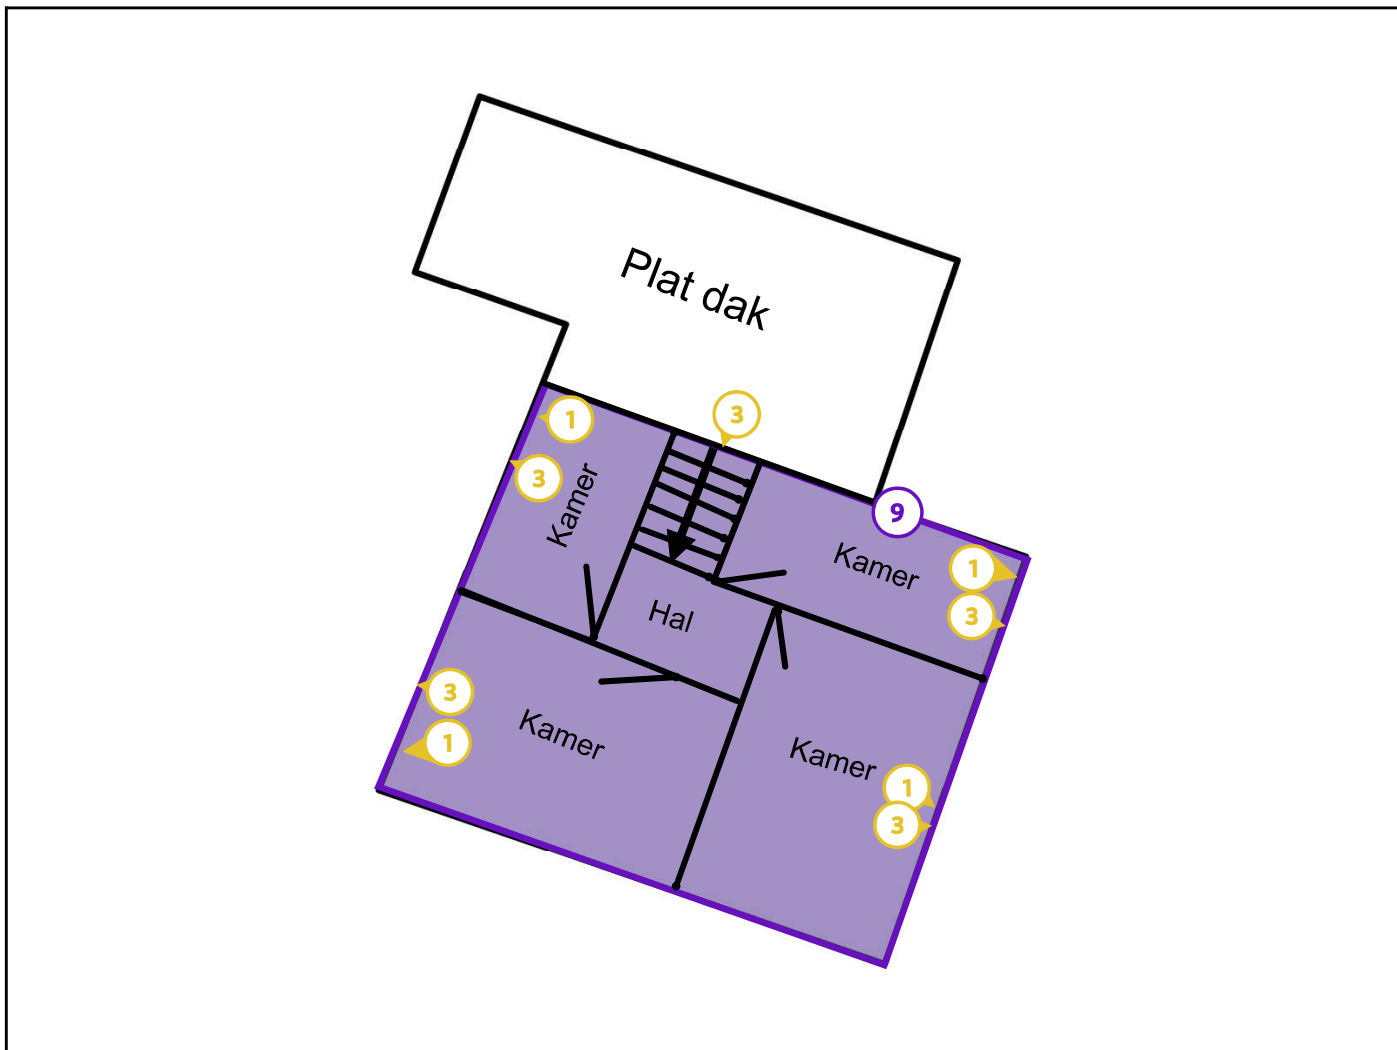
## Plan 1.4: 1e verdieping

Beschrijving	Type	Actie
1. Bakeliet radiatorknoppen	Asbestmateriaal	Zorgvuldig beheren
3. Massal vensterbanken	Asbestmateriaal	Zorgvuldig beheren
9. Niet-asbestverdachte vloerafwerking (vinyl)	Advies	-

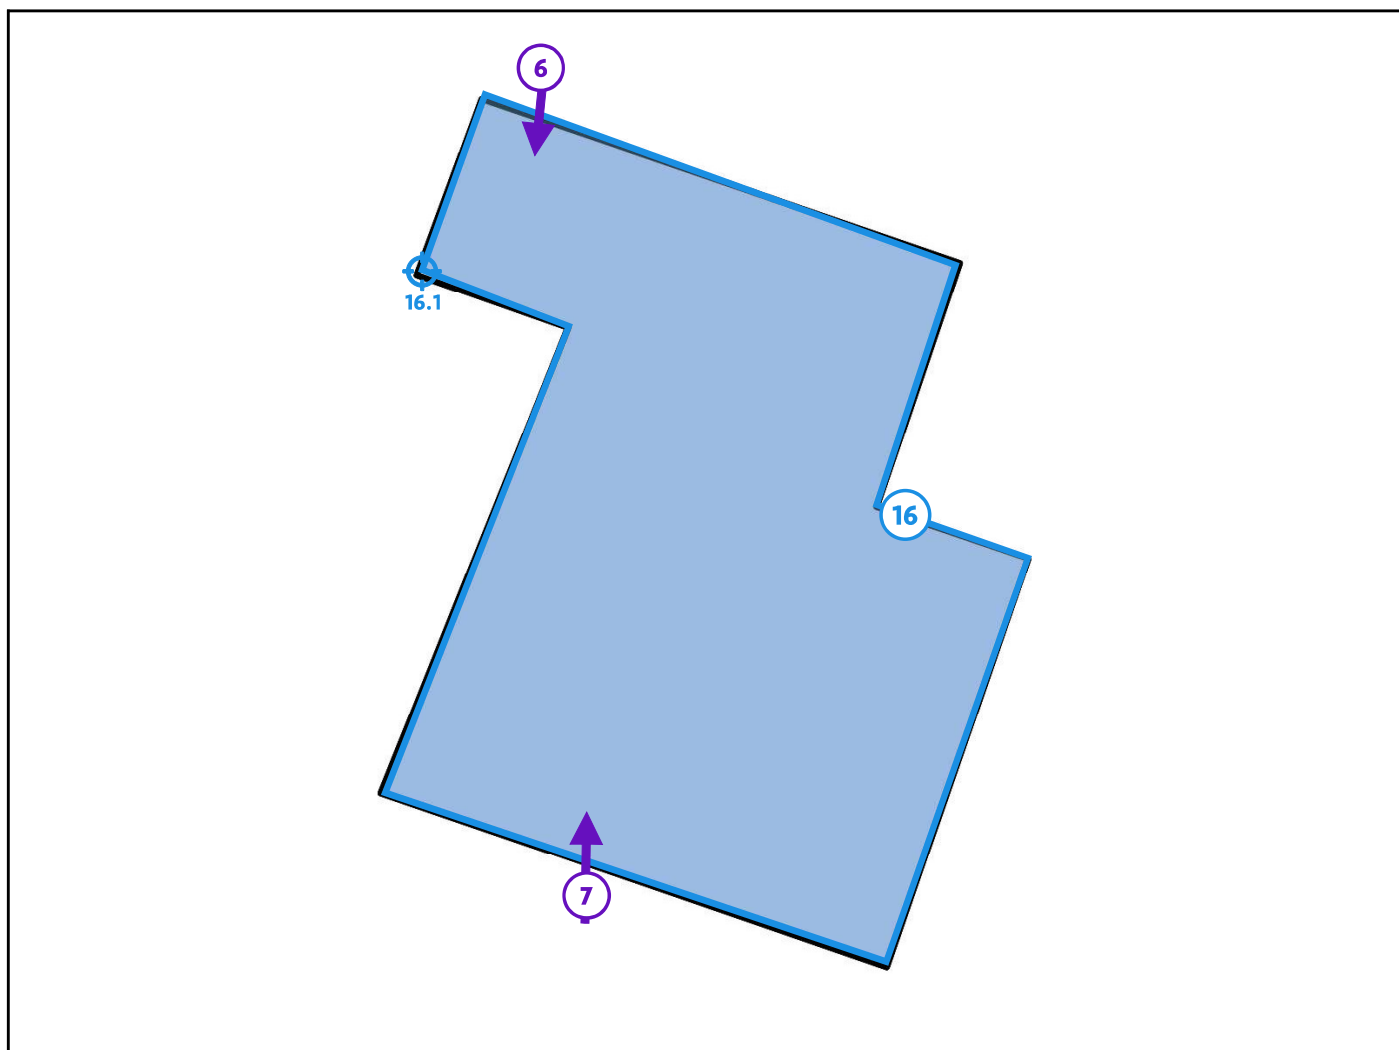
## Plan 1.7: Dakenplan

Beschrijving	Type	Actie
6. Schoorsteen 1	Beperking	-
7. Schoorsteen 2	Beperking	-
16. Roofing dakbedekking	Geen asbest	-
16.1 Code: M0023	Puntmonster	-

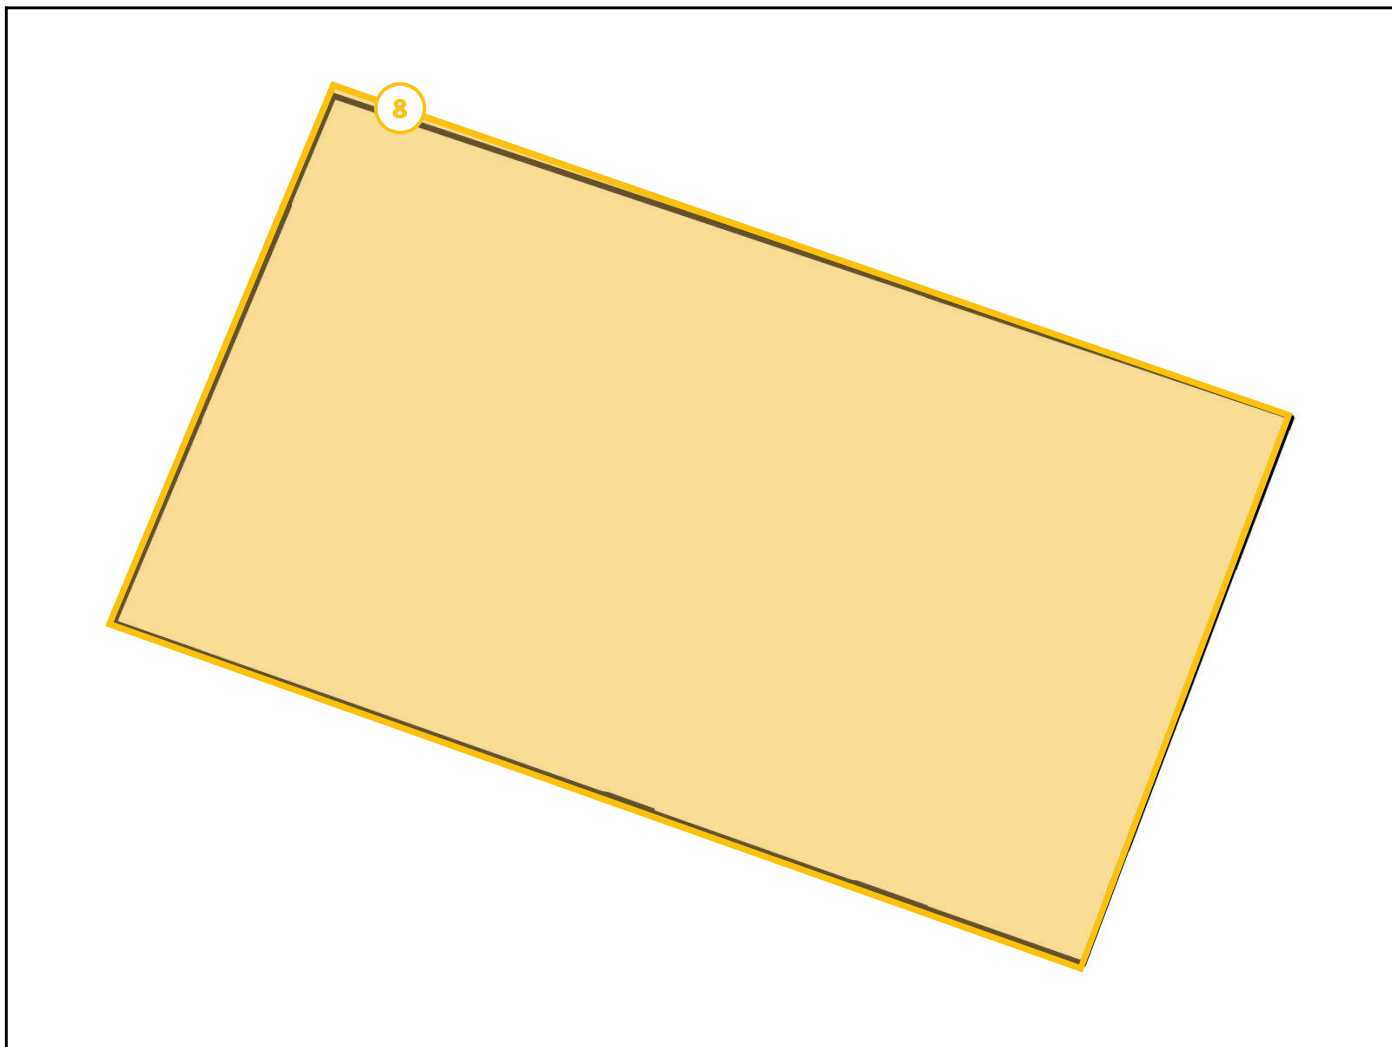
## Plan 2.1: Tuinhuis

Beschrijving	Type	Actie
8. Tuinhuis	Uitsluiting	-

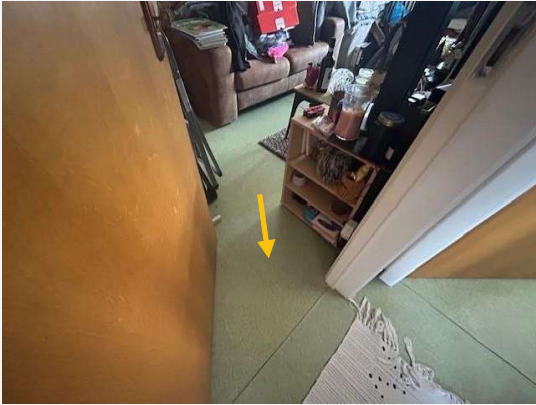
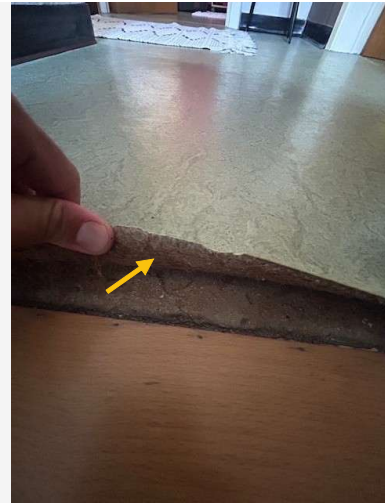
De asbestdeskundige beoordeelt het materiaal als niet-asbestverdacht.

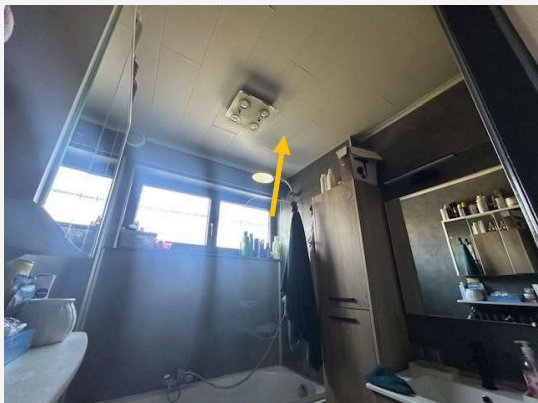
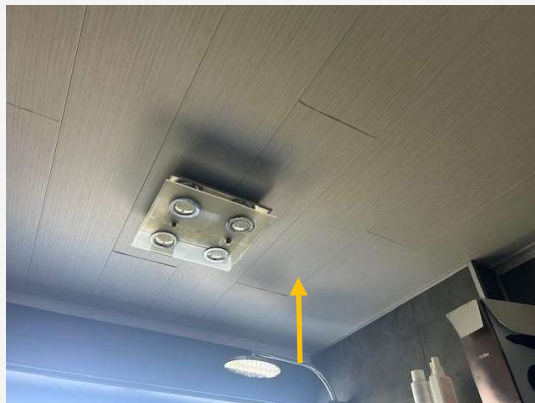
De asbestdeskundige beoordeelt het materiaal als niet-asbestverdacht.
