Asbestinventarisatetest

Thonissenlaan 18/4, 3500 Hasselt

Attestnummer : 20260512-000412.000

Uitgegeven op : 12.05.2026

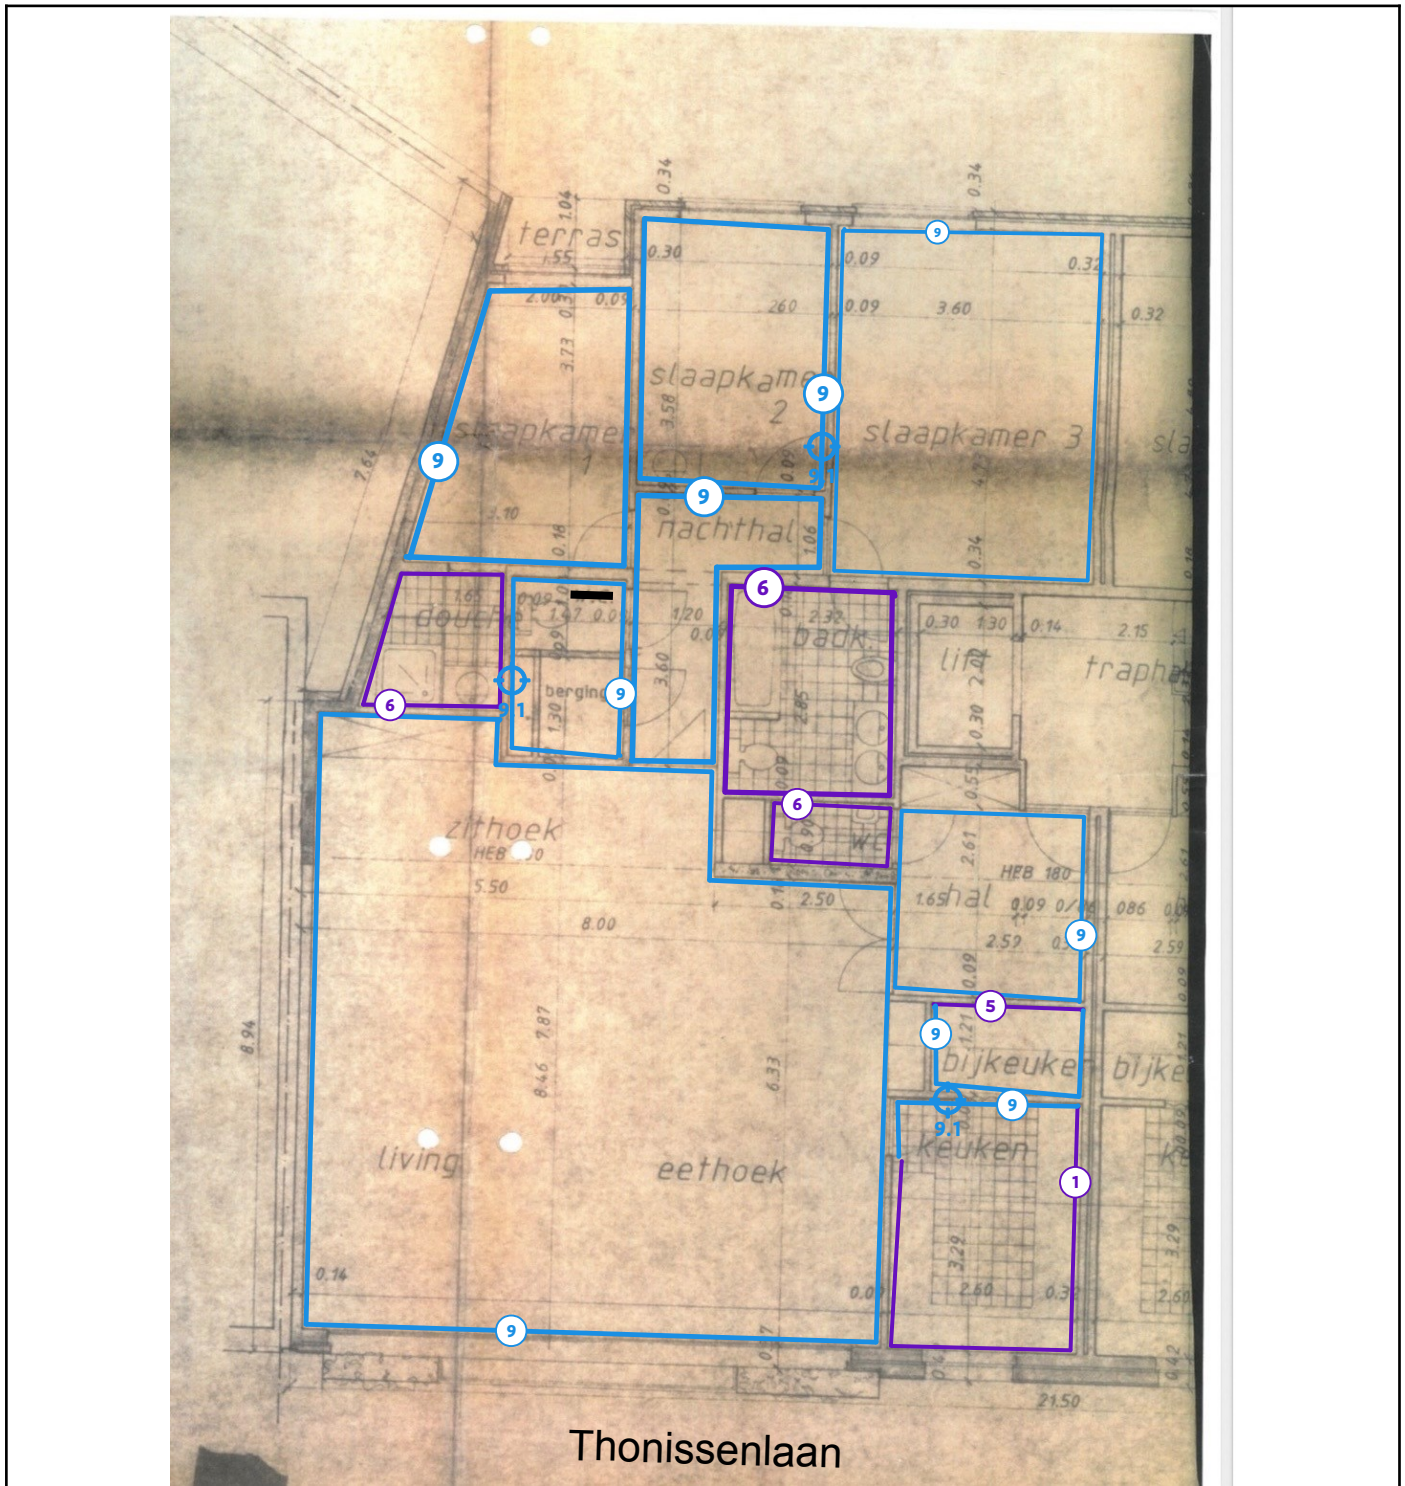
Plan 1.1: Appartement

Beschrijving	Type	Actie
1. Inbouw keukenkasten	Advies	-

5. Valse wand(en)/voorzetwand(en) - Gipskarton-Pvc-hout (Bijkeuken)	Advies	-
6. Tegellijm achter wandtegels & plinten	Advies	-
9. Pleisterwerk wanden	Geen asbest	-
9.1 Code: M01	Mengmonster	-

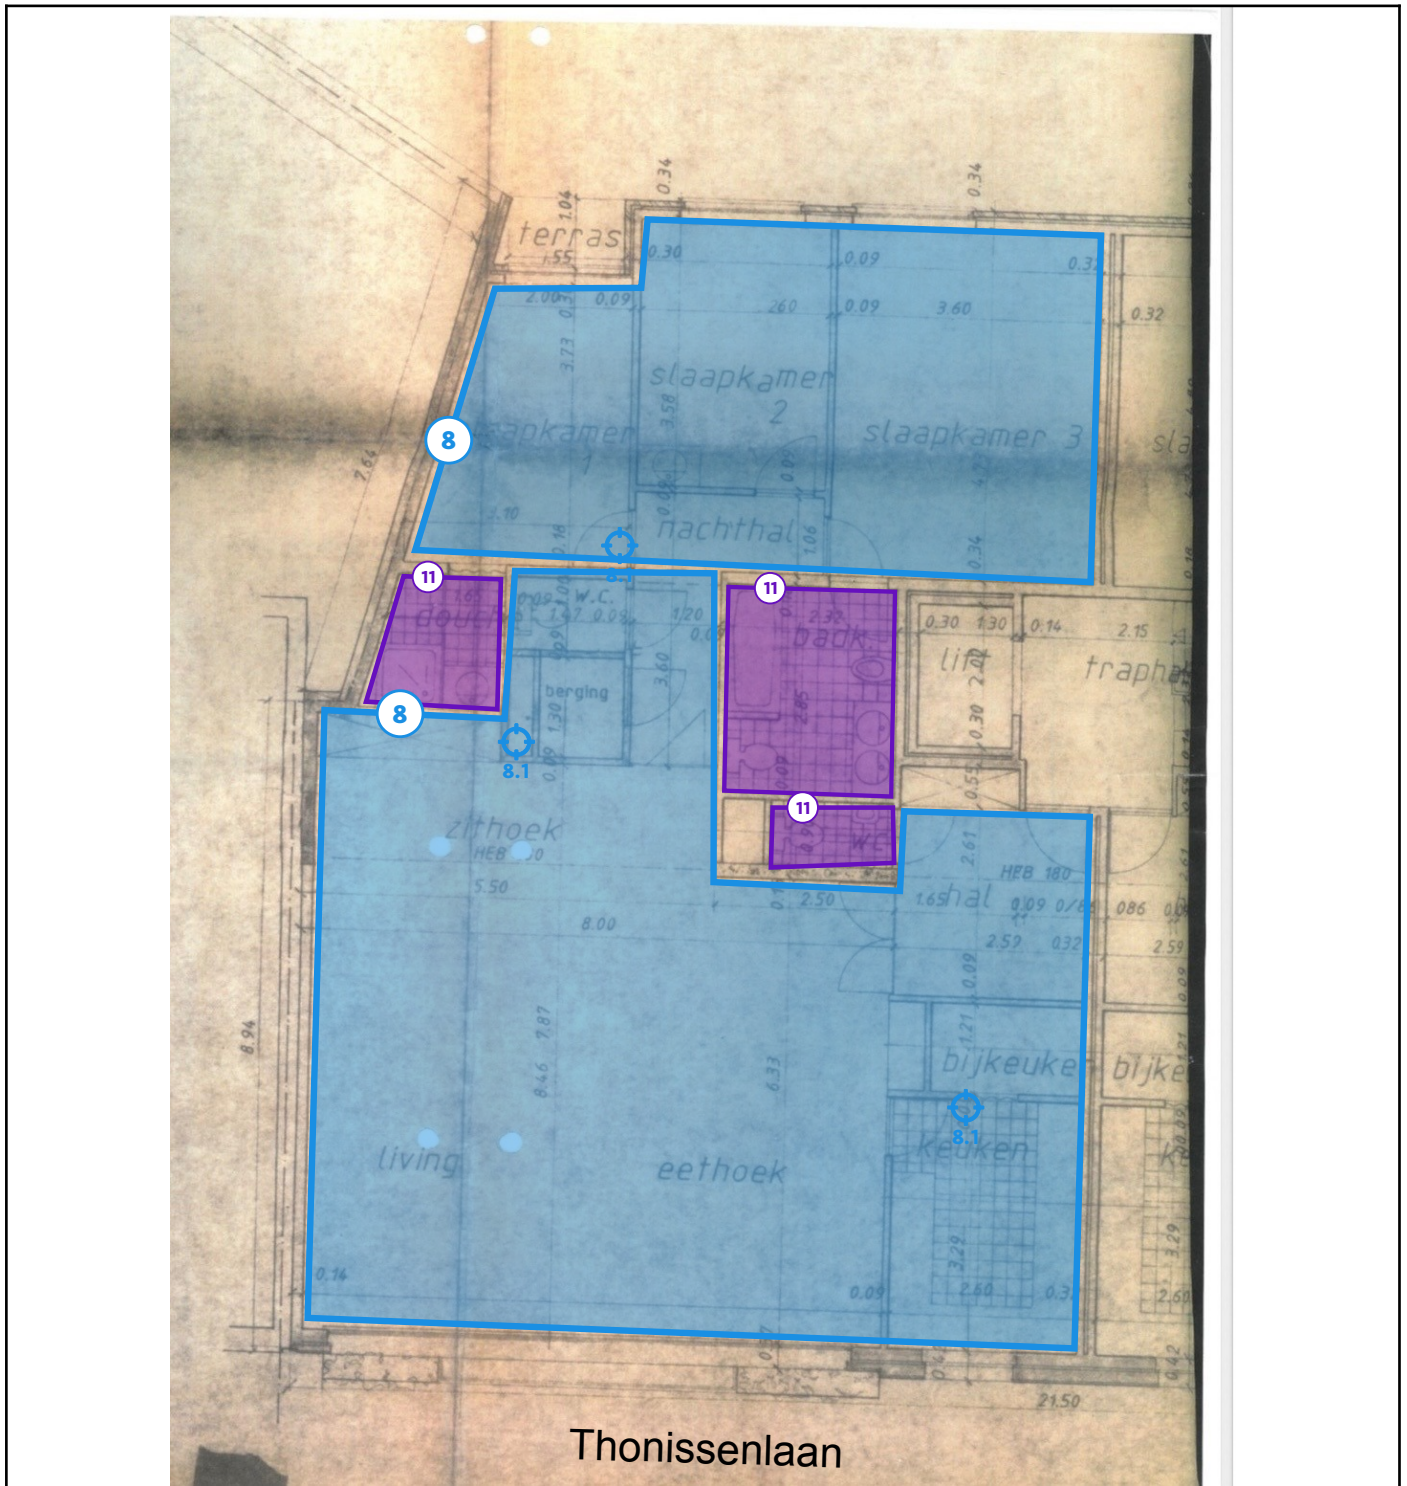
Plan 1.2: Appartement

Beschrijving	Type	Actie
8. Pleisterwerk plafonds	Geen asbest	-
8.1 Code: M02	Mengmonster	-

11. Plafondafwerking in gipskarton/hout	Overige ruimte of materiaal	-
---	-----------------------------	---

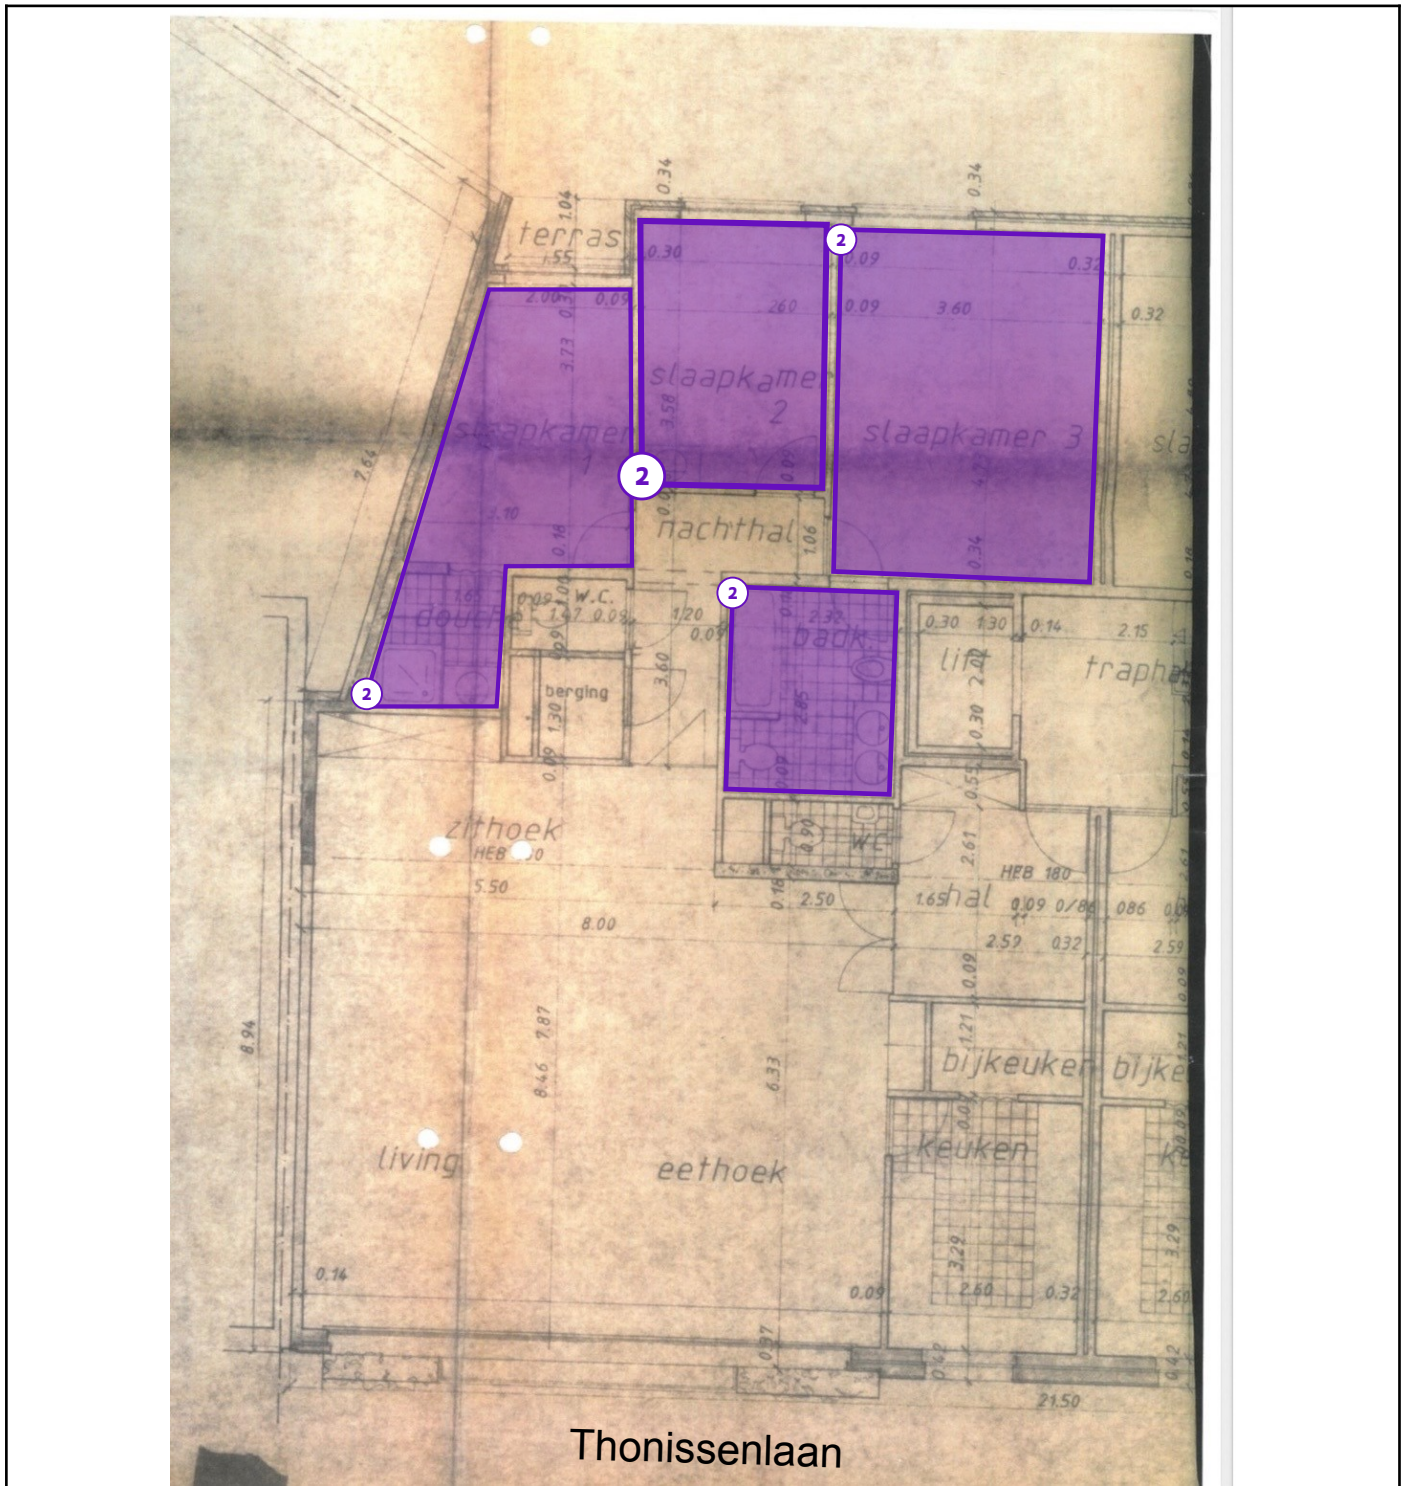
Plan 1.3: Appartement

Beschrijving	Type	Actie
2. Parket/Laminaat - Niet verdacht	Advies	-

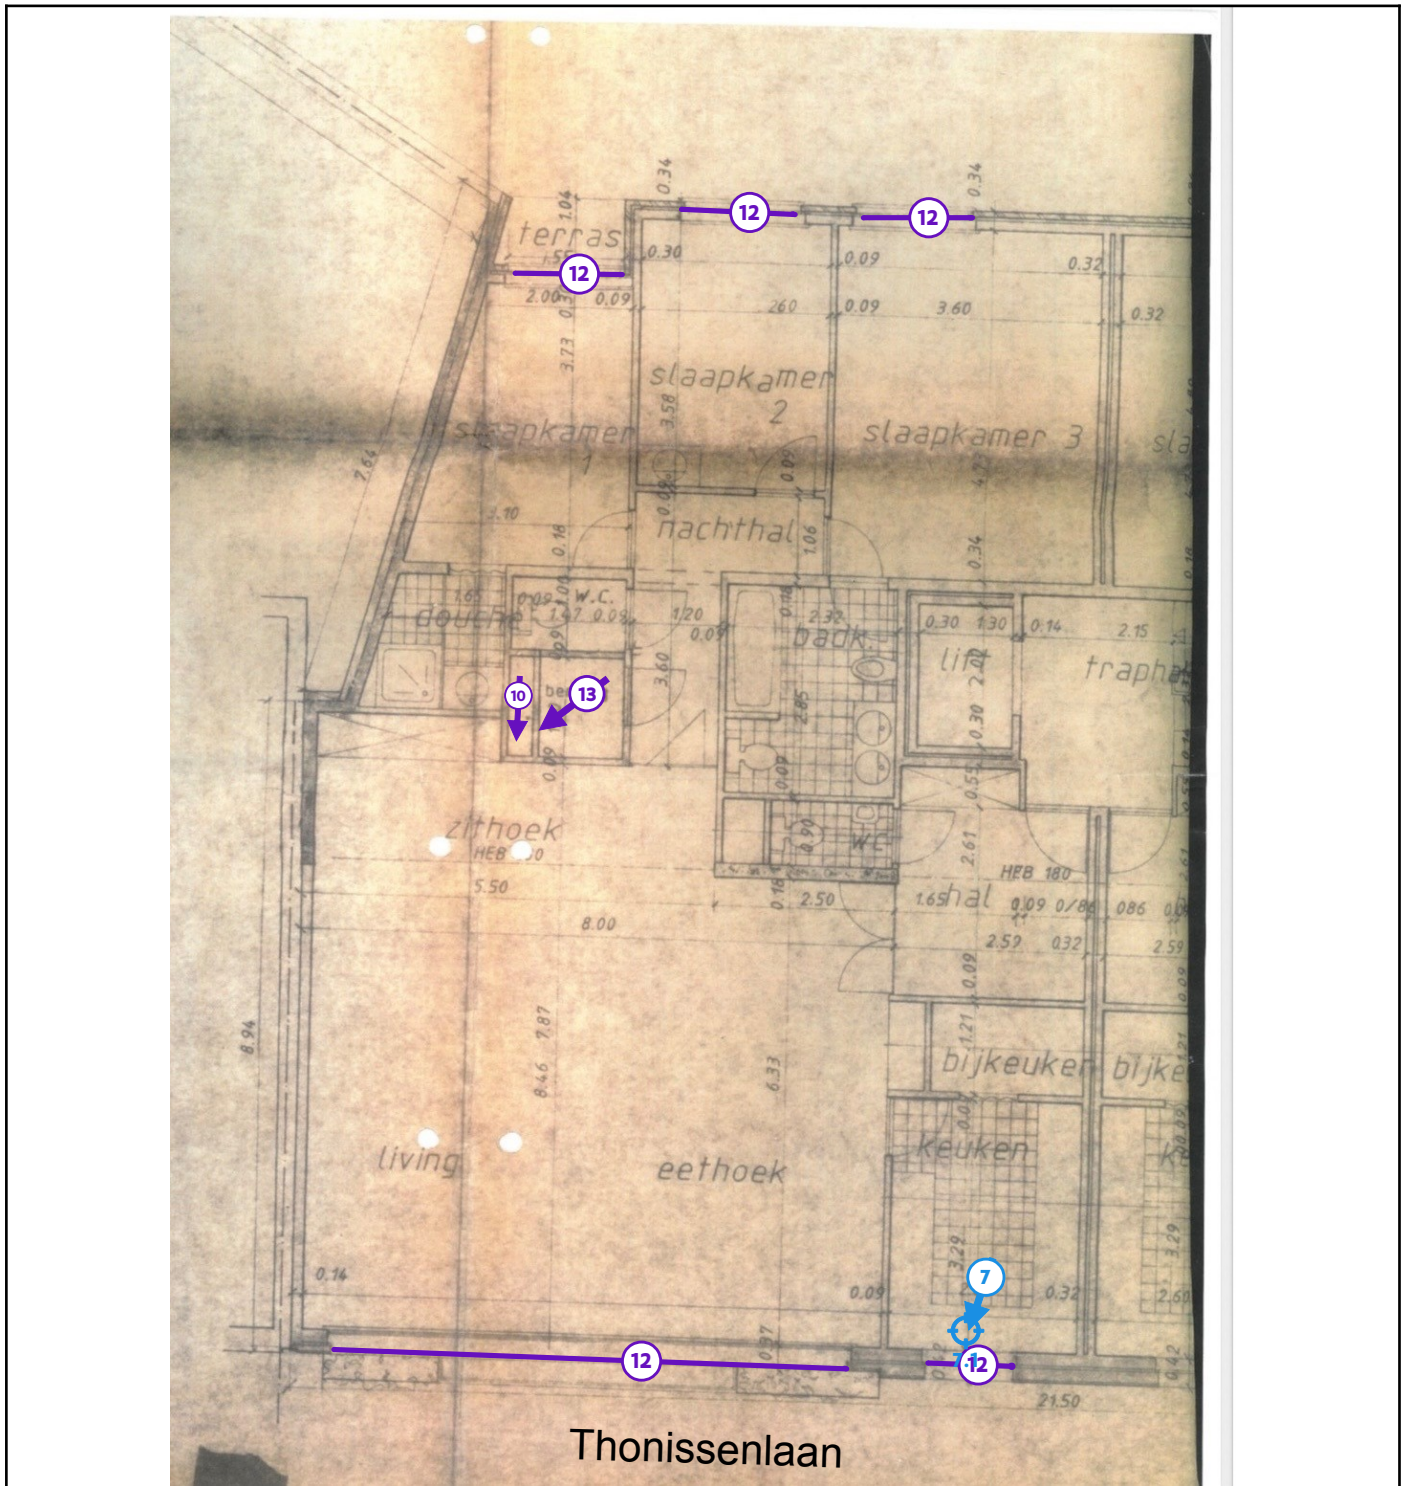
Plan 1.4: Appartement

Beschrijving	Type	Actie
7. Ontdreuningsplaat/anti-dreunplaat onder spoelbak	Geen asbest	-

7.1 Code: M03	Puntmonster	-
10. Rookgaskanaal - niet verdacht	Overige ruimte of materiaal	-
12. Afdichtingsmateriaal (mastiek,kit,..) aan schrijnwerk - Niet verdacht	Overige ruimte of materiaal	-
13. Materialen aan de stookketel(dichtingen, isol mat,...) niet verdacht	Overige ruimte of materiaal	-

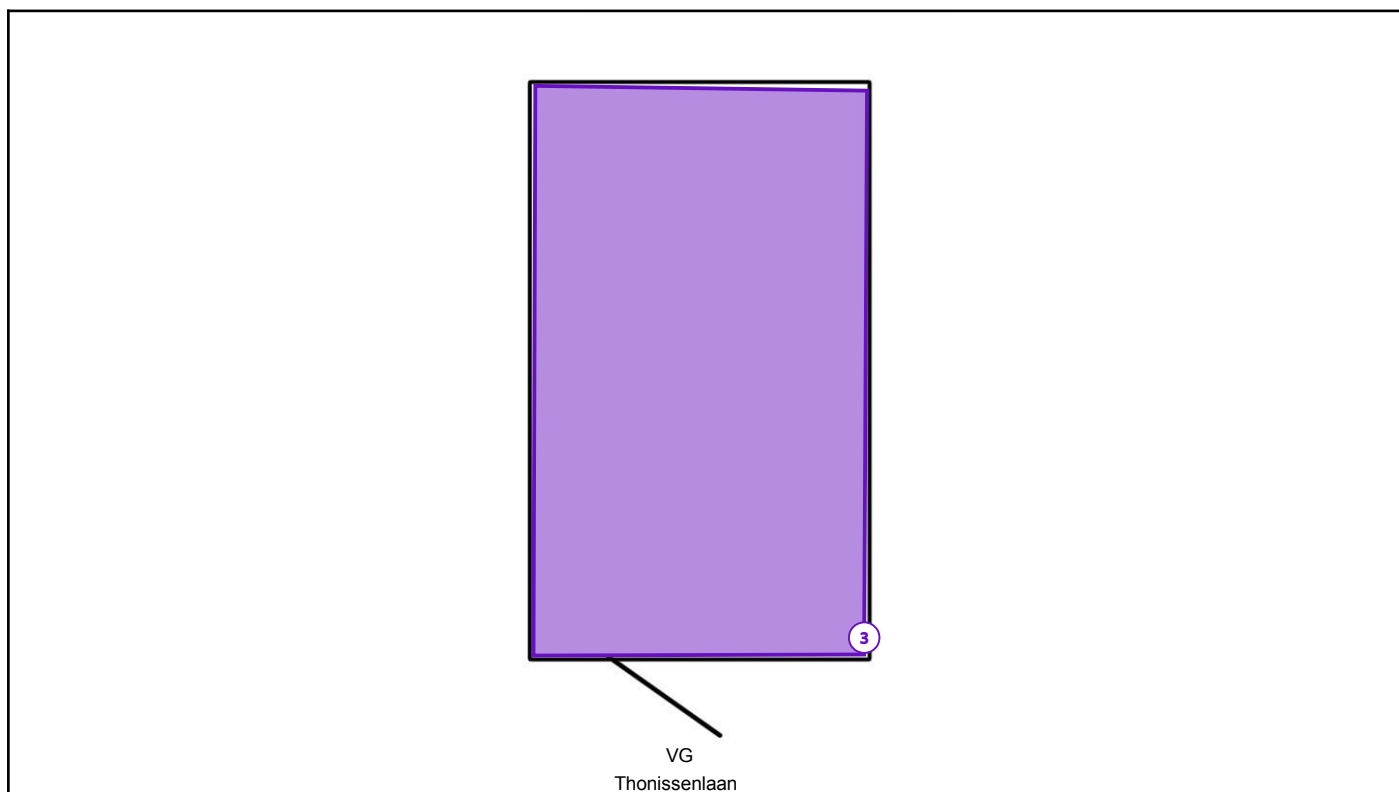
Plan 1.5: Kelderberging

Beschrijving	Type	Actie
3. Kelderberging	Advies	-

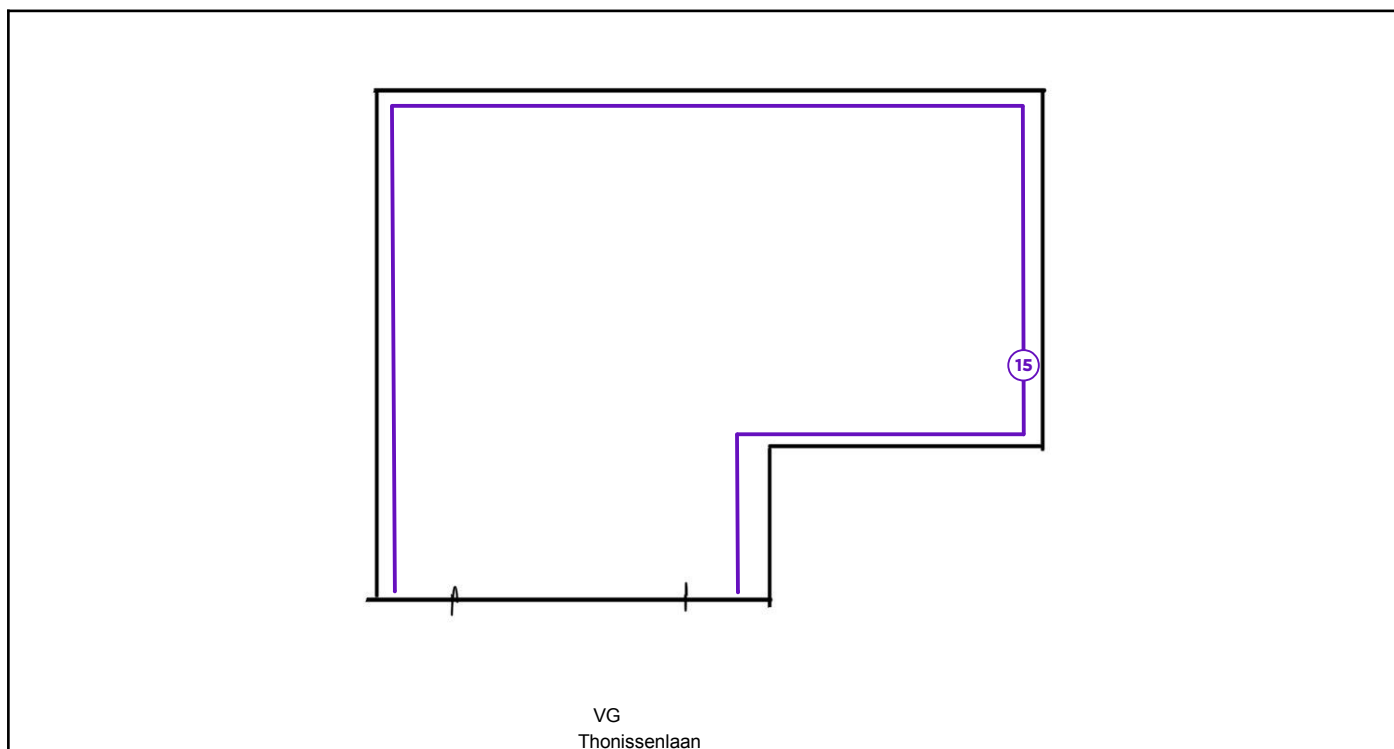
Plan 1.6: Garage

Beschrijving	Type	Actie
15. Leidingisolatie - niet aanwezig (Garage)	Overige ruimte of materiaal	-

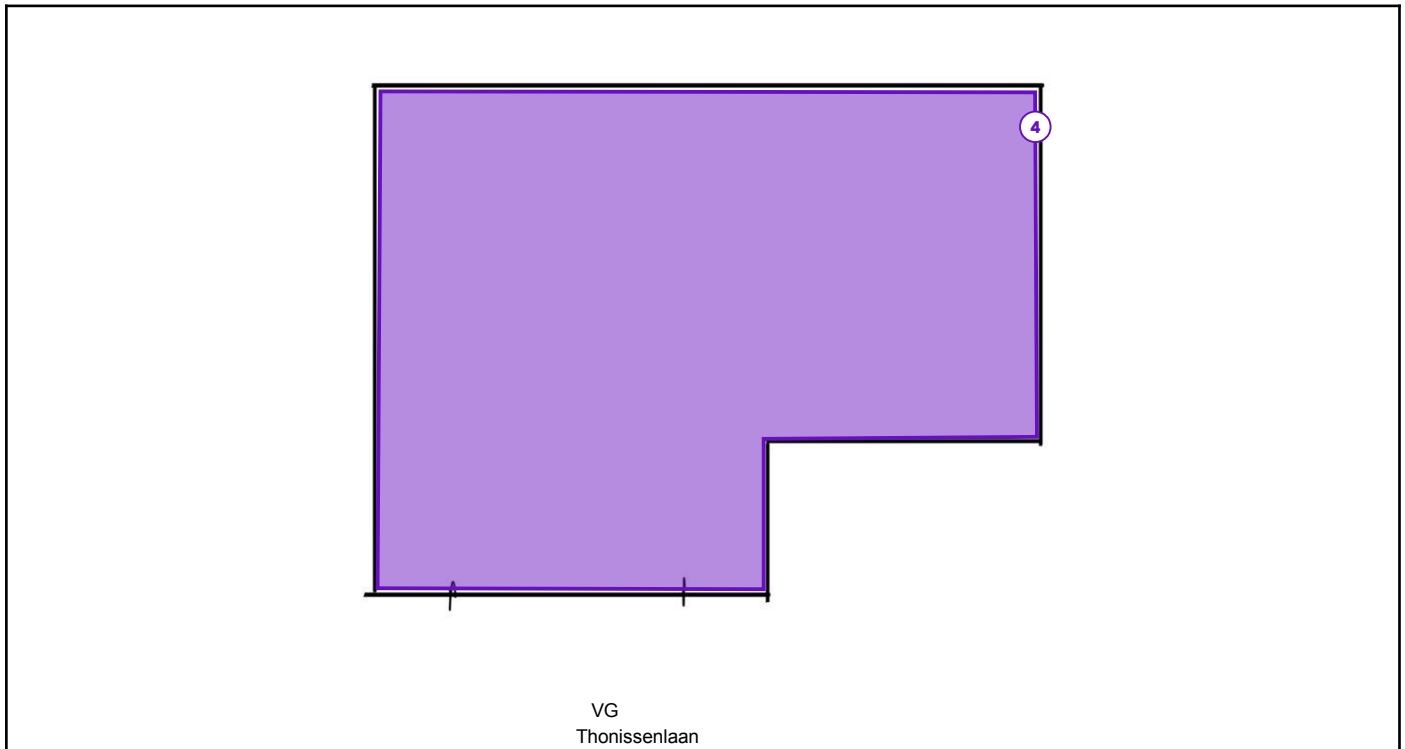
Plan 1.7: Garage

Beschrijving	Type	Actie
4. Garage	Advies	-

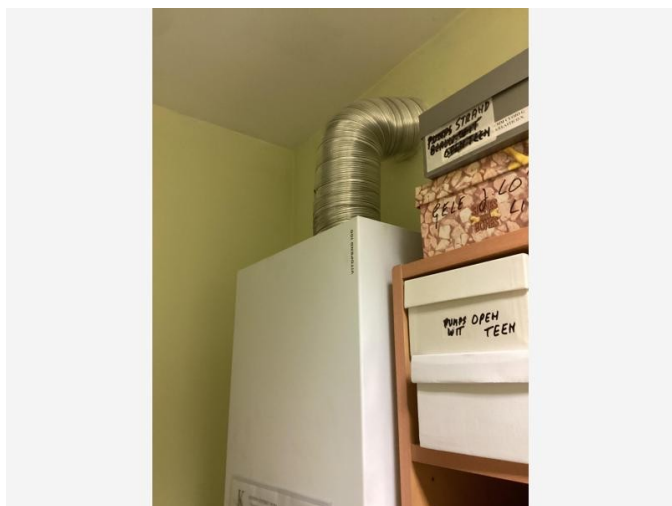
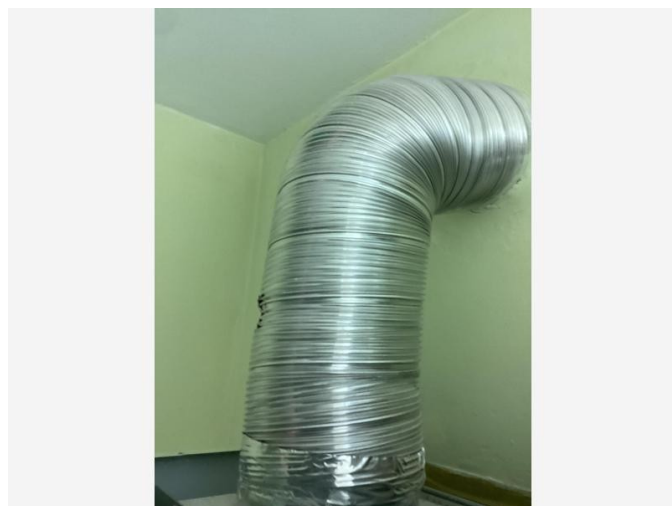
Fiche 10: Rookgaskanaal – niet verdacht

Beschrijving	Notitie	Terug te vinden op plannen
Fiche 10: Rookgaskanaal - niet verdacht	Geen asbest verdachte materialen van rookgaskanalen aanwezig.	Plan 1.4: Appartement
Fiche 11: Plafondafwerking in gipskarton/hout	Het plafond bestaat uit niet-asbestverdachte gipskartonplaten/hout-/pvc platen . Zonder destructie is het niet mogelijk om na te gaan of er asbestverdachte materialen aanwezig zijn achter de gipskartonplaten/hout-/pvc platen.	Plan 1.2: Appartement
Fiche 12: Afdichtingsmateriaal (mastiek,kit,...) aan schrijnwerk - Niet verdacht	Het aanwezig afkittingsmateriaal is niet asbest-verdacht.	Plan 1.4: Appartement
Fiche 13: Materialen aan de stookketel(dichtingen, isol mat,...) niet verdacht	De materialen aan de stookketel (dichtingen, isolerend materiaal,...) zijn niet asbest verdacht. Deze ketel bevindt zich in de berging (stooklokaal) en is van het bouwjaar 2006.	Plan 1.4: Appartement

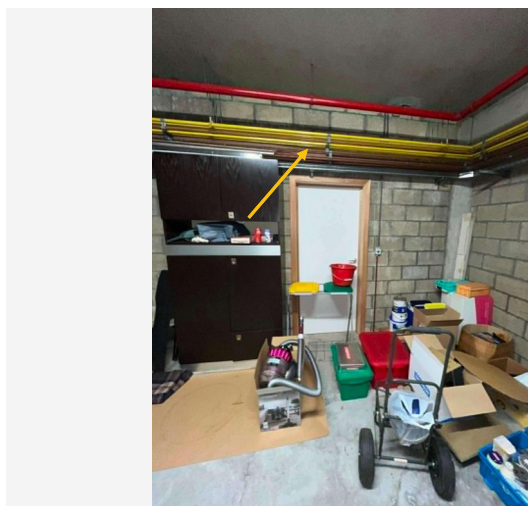
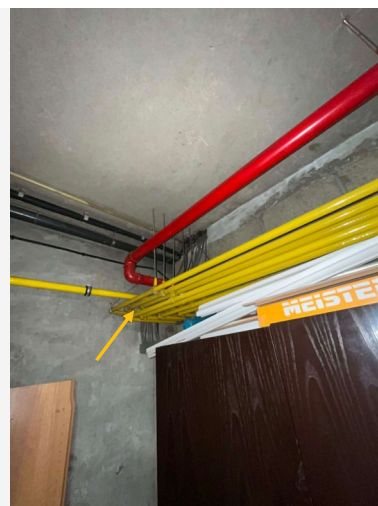
Beschrijving	Notitie	Terug te vinden op plannen
Fiche 14: Onderdak- niet aanwezig	Geen asbestverdachte materialen onder de dakbedekking (onderdak,...) aanwezig. Deze behoort tot de gemeenschappelijke delen.	-
Fiche 15: Leidingisolatie - niet aanwezig (Garage)	Geen leidingisolatie aanwezig, er zijn wel gemeenschappelijke leidingen die door de garage lopen.	Plan 1.6: Garage
Fiche 16: Liftinfrastructuur behorend tot gemeenschappelijke delen	-	-
Fiche 17: Dakbedekking behorende tot de gemeenschappelijke delen	Dakbedekking behorende tot de gemeenschappelijke delen.	-
