Asbestinventarisatetest

Steenweg naar Halle 369, 1652 Beersel

Attestnummer : 20260319-000066.000

Uitgegeven op : 19.03.2026

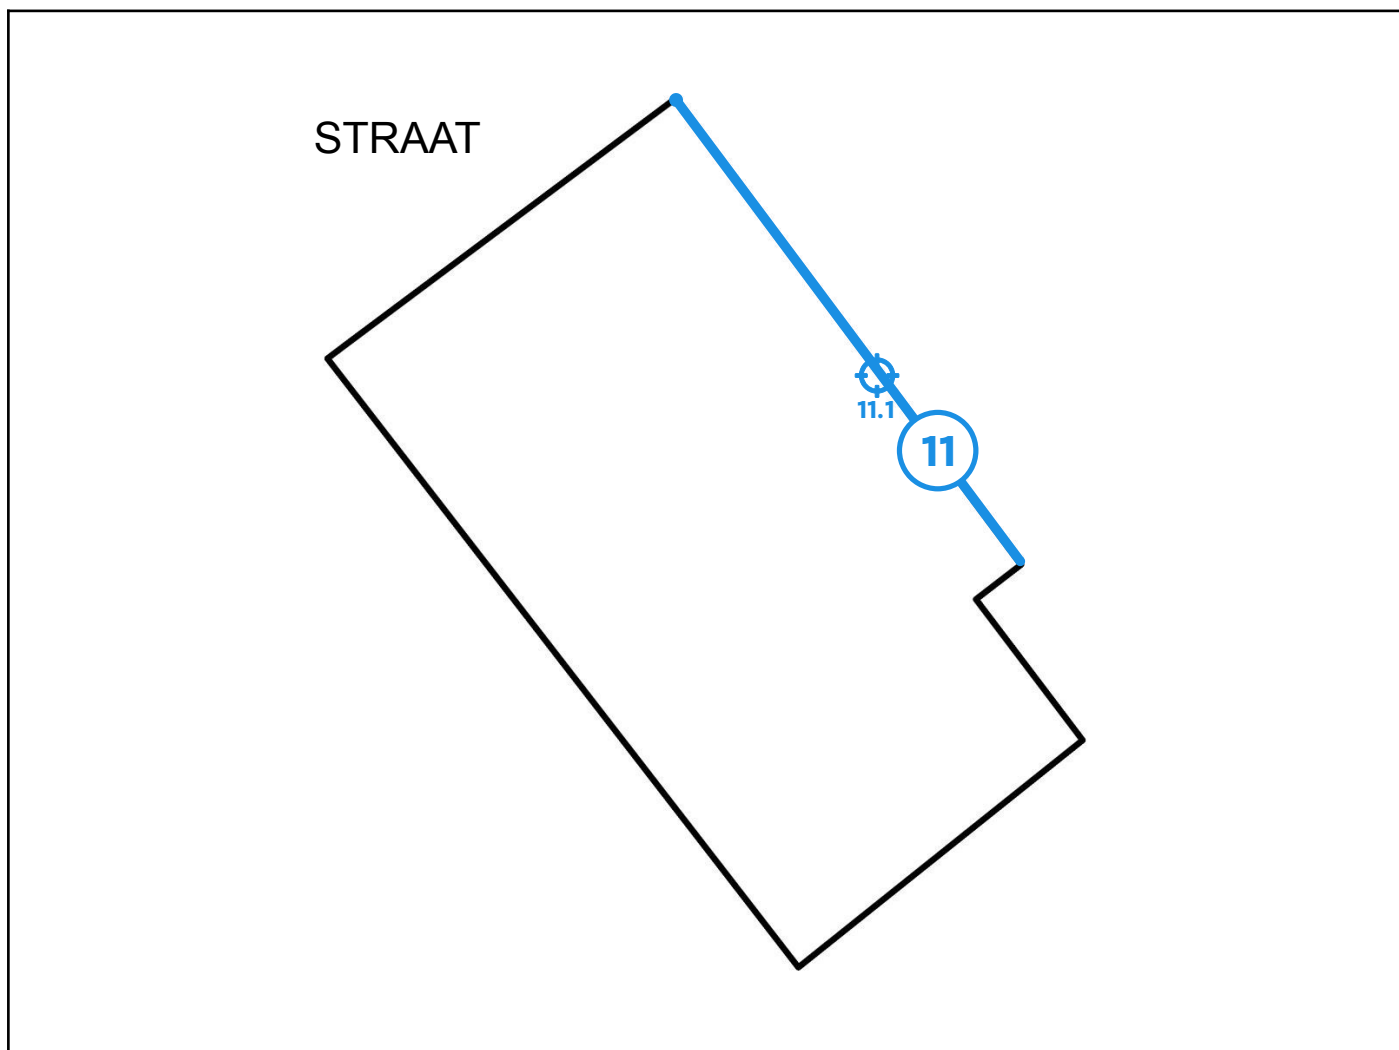
Plan 1.1: Woning plan - Gevels

Beschrijving	Type	Actie
11. Leien tegen zijgevel	Geen asbest	-
11.1 Code: MM02	Puntmonster	-

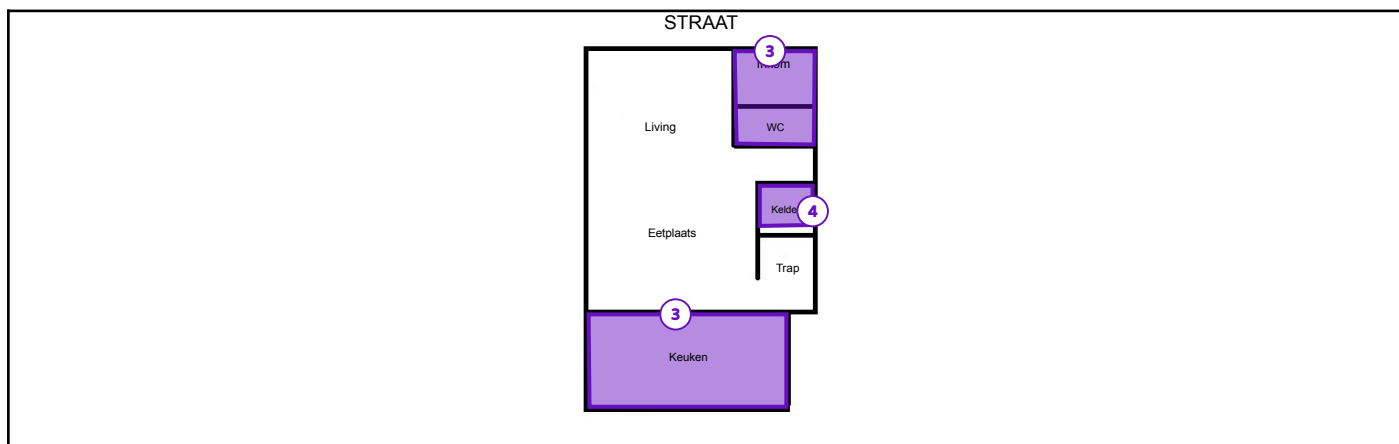
Plan 1.2: Woning plan - Gelijkvloers

Beschrijving	Type	Actie
3. Tegellijm (faience) tegels	Advies	-
4. Vloerzeil niet verdacht	Advies	-

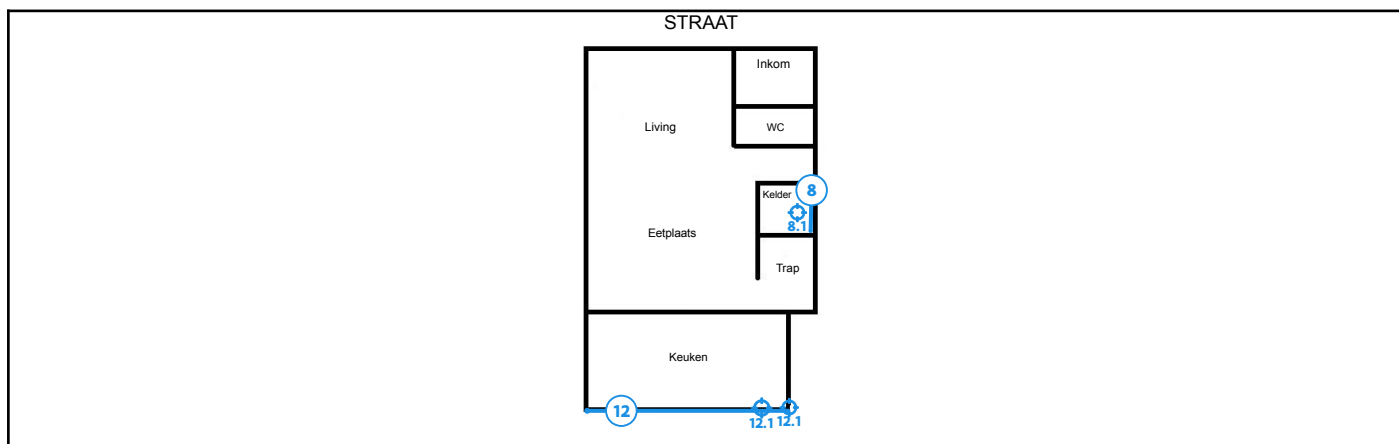
Plan 1.5: Woning plan - Gelijkvloers

Beschrijving	Type	Actie
8. Plaat tegen binnenwand - Kelder	Geen asbest	-
8.1 Code: MM05	Puntmonster	-
12. Bezetting/smeerlaag tegen gevel - GV	Geen asbest	-
12.1 Code: MM06	Mengmonster	-

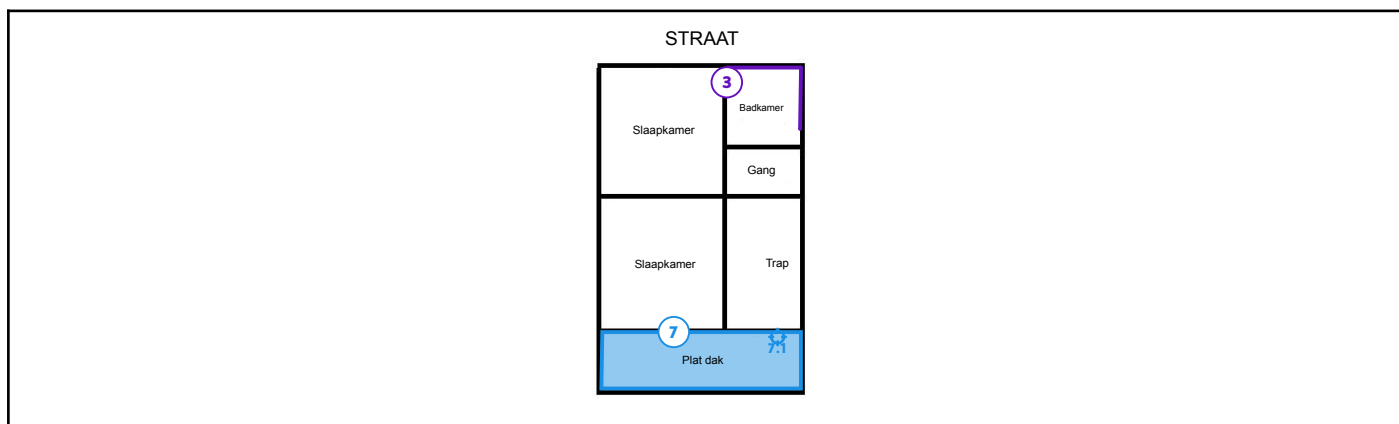
Plan 1.7: Woning plan - Verdiep 1

Beschrijving	Type	Actie
3. Tegellijm (faience) tegels	Advies	-
7. Roofing plat dak - VD1	Geen asbest	-
7.1 Code: MM04	Puntmonster	-

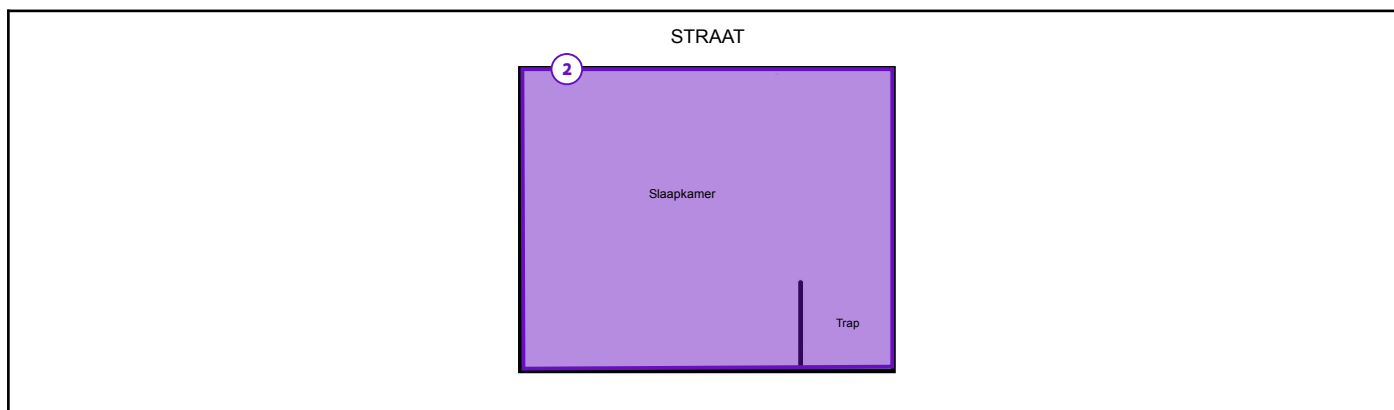
Plan 1.9: Woning plan - Verdiep 2

Beschrijving	Type	Actie
2. Tapijt niet verdacht	Advies	-

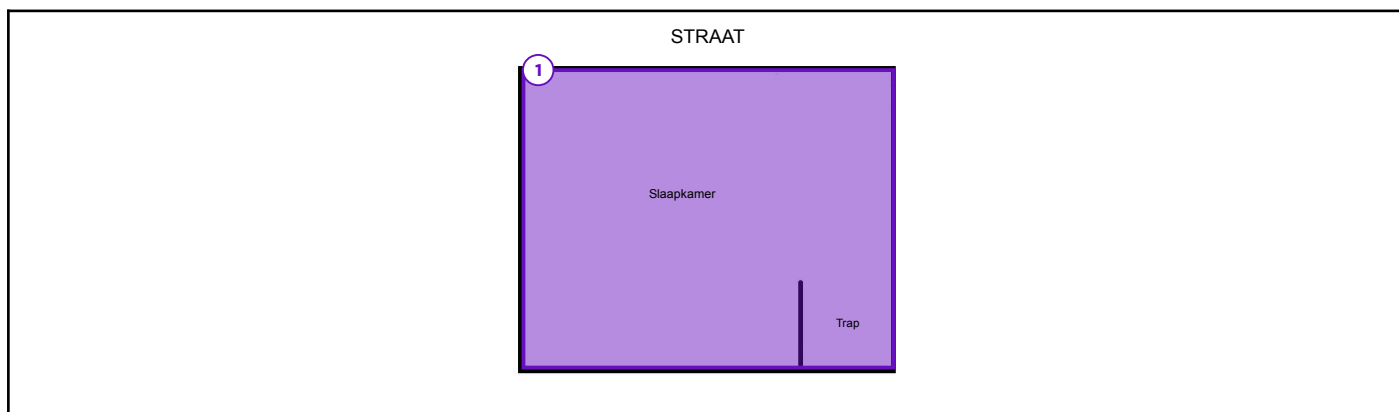
Plan 1.10: Woning plan - Verdiep 2

Beschrijving	Type	Actie
1. Verdiep 2 in gipskartonplaten	Advies	-

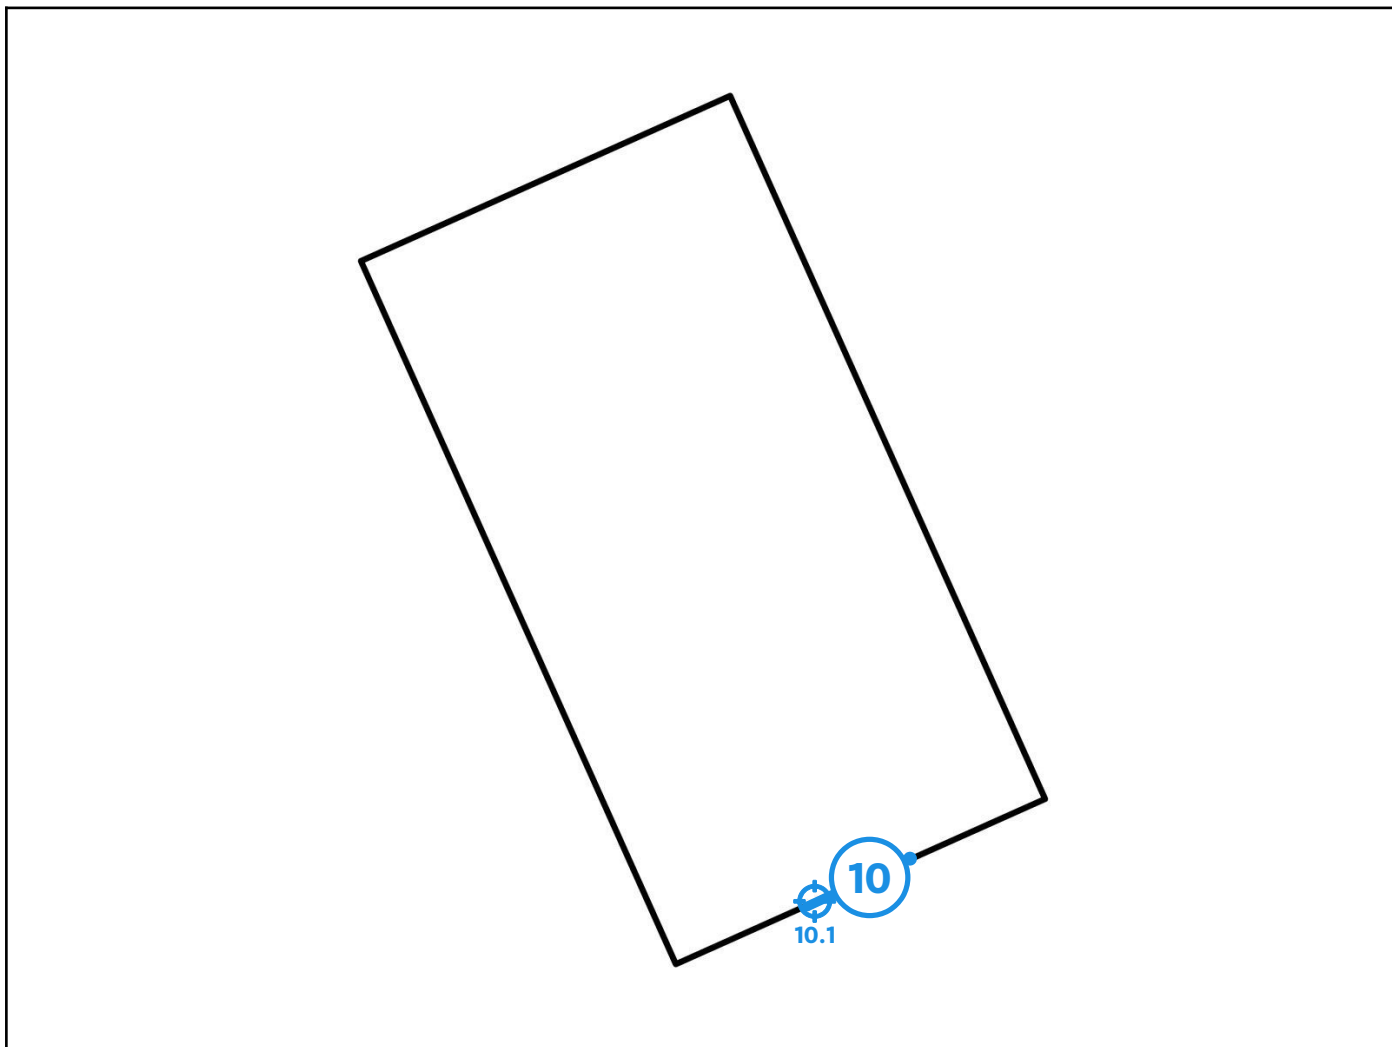
Plan 2.1: Bijgebouw plan

Beschrijving	Type	Actie
10. Mastiek tussen glas en schrijnwerk - Bijgebouw	Geen asbest	-
10.1 Code: MM03	Puntmonster	-

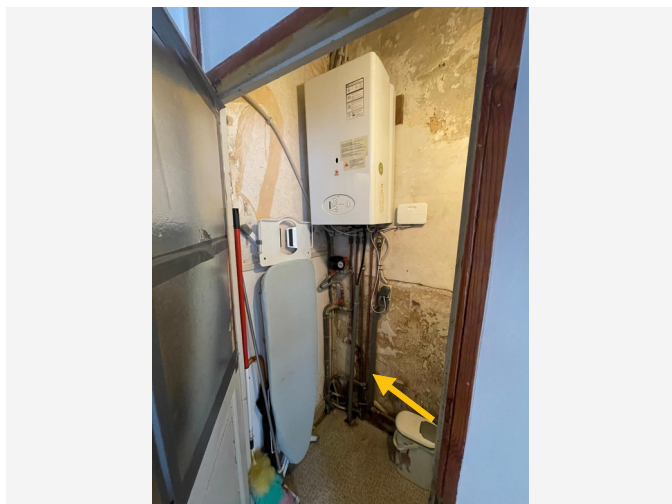
Beschrijving	Notitie	Terug te vinden op plannen
Fiche 19: Leidingisolatie	Geen leidingisolatie aanwezig.	-
Fiche 20: Materialen, onderdelen en ruimtes die horen bij de liftinfrastructuur	Geen lift aanwezig in de woning.	-
