# Asbestinventarisatetest

Pachthofstraat 7, 3080 Tervuren

Attestnummer : 20260319-000348.000

Uitgegeven op : 19.03.2026

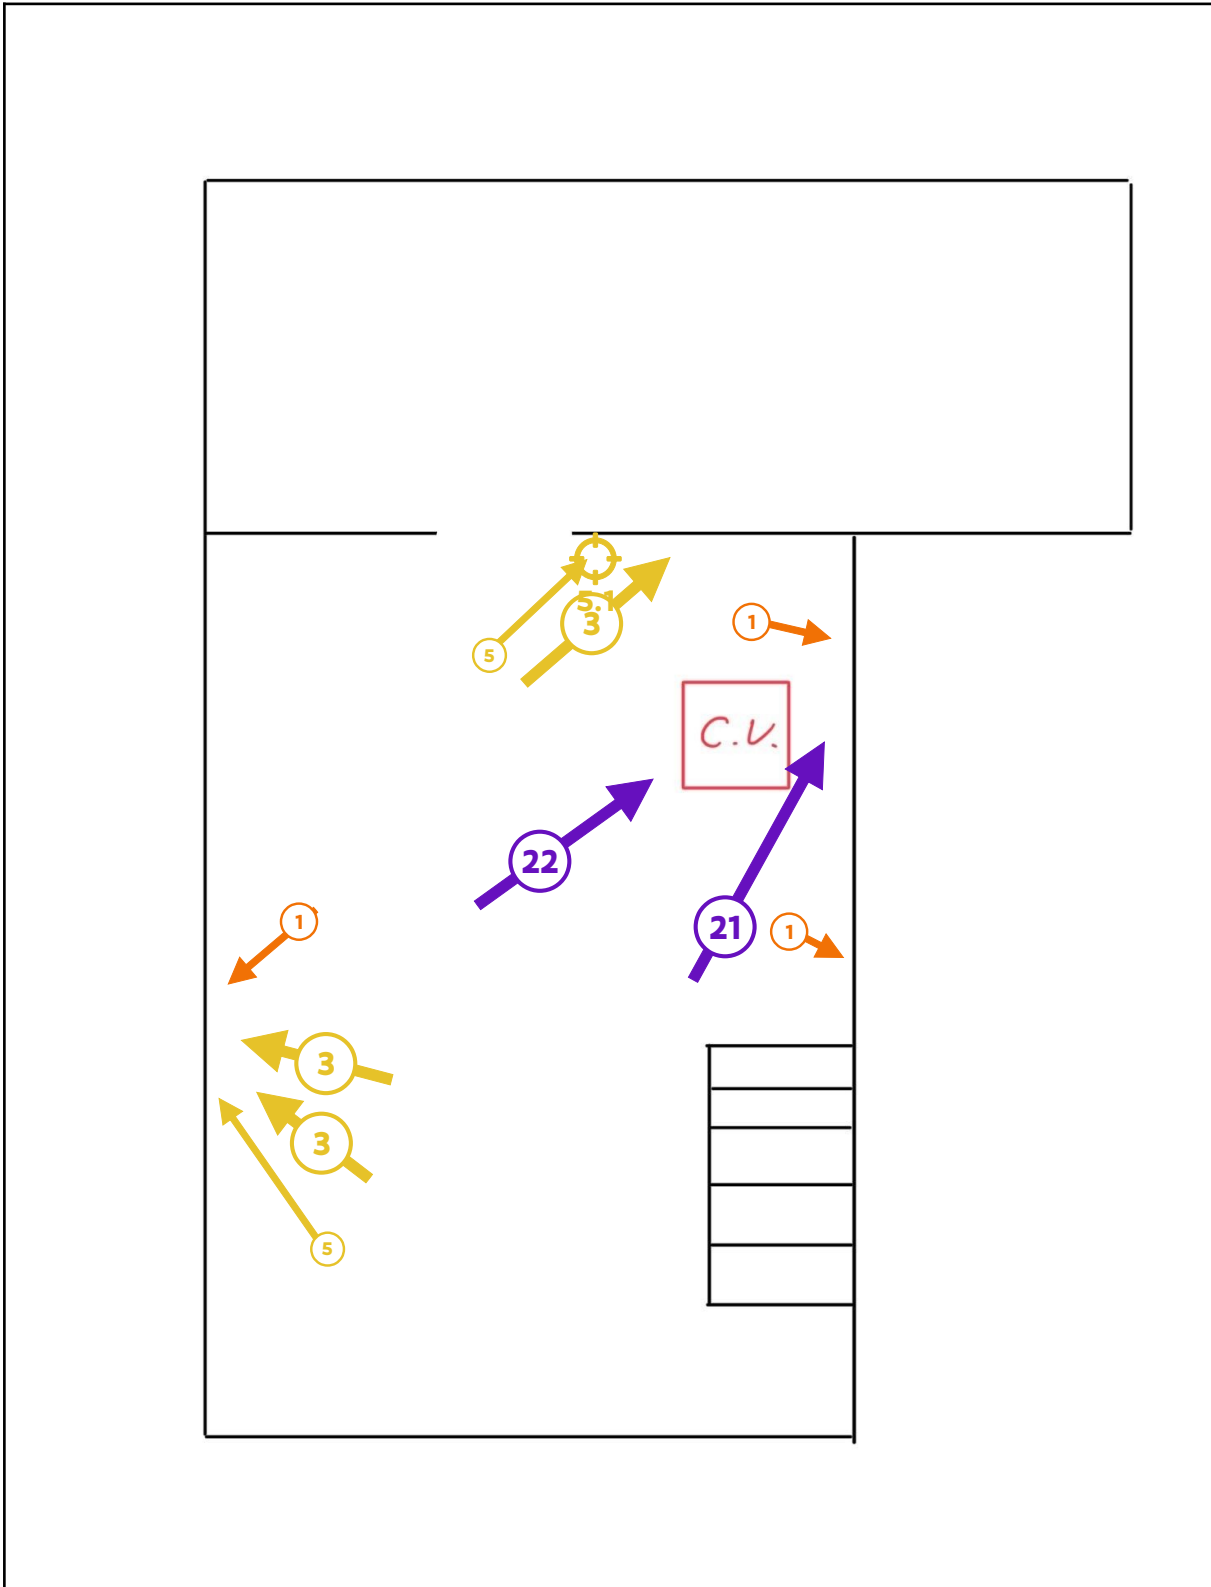
# Plan 1.1: Kelder

1. Bakeliet schakelmateriaal	Asbestmateriaal	Verwijderen
3. Bakeliet zekering kast	Asbestmateriaal	Zorgvuldig beheren
5. Achterplaat zekeringkast	Asbestmateriaal	Zorgvuldig beheren
5.1 Code: M04	Puntmonster	-
21. Rookgaskanalen - niet verdacht	Overige ruimte of materiaal	-
22. Materialen aan de stookketel(dichtingen, isol mat,...) niet verdacht	Overige ruimte of materiaal	-

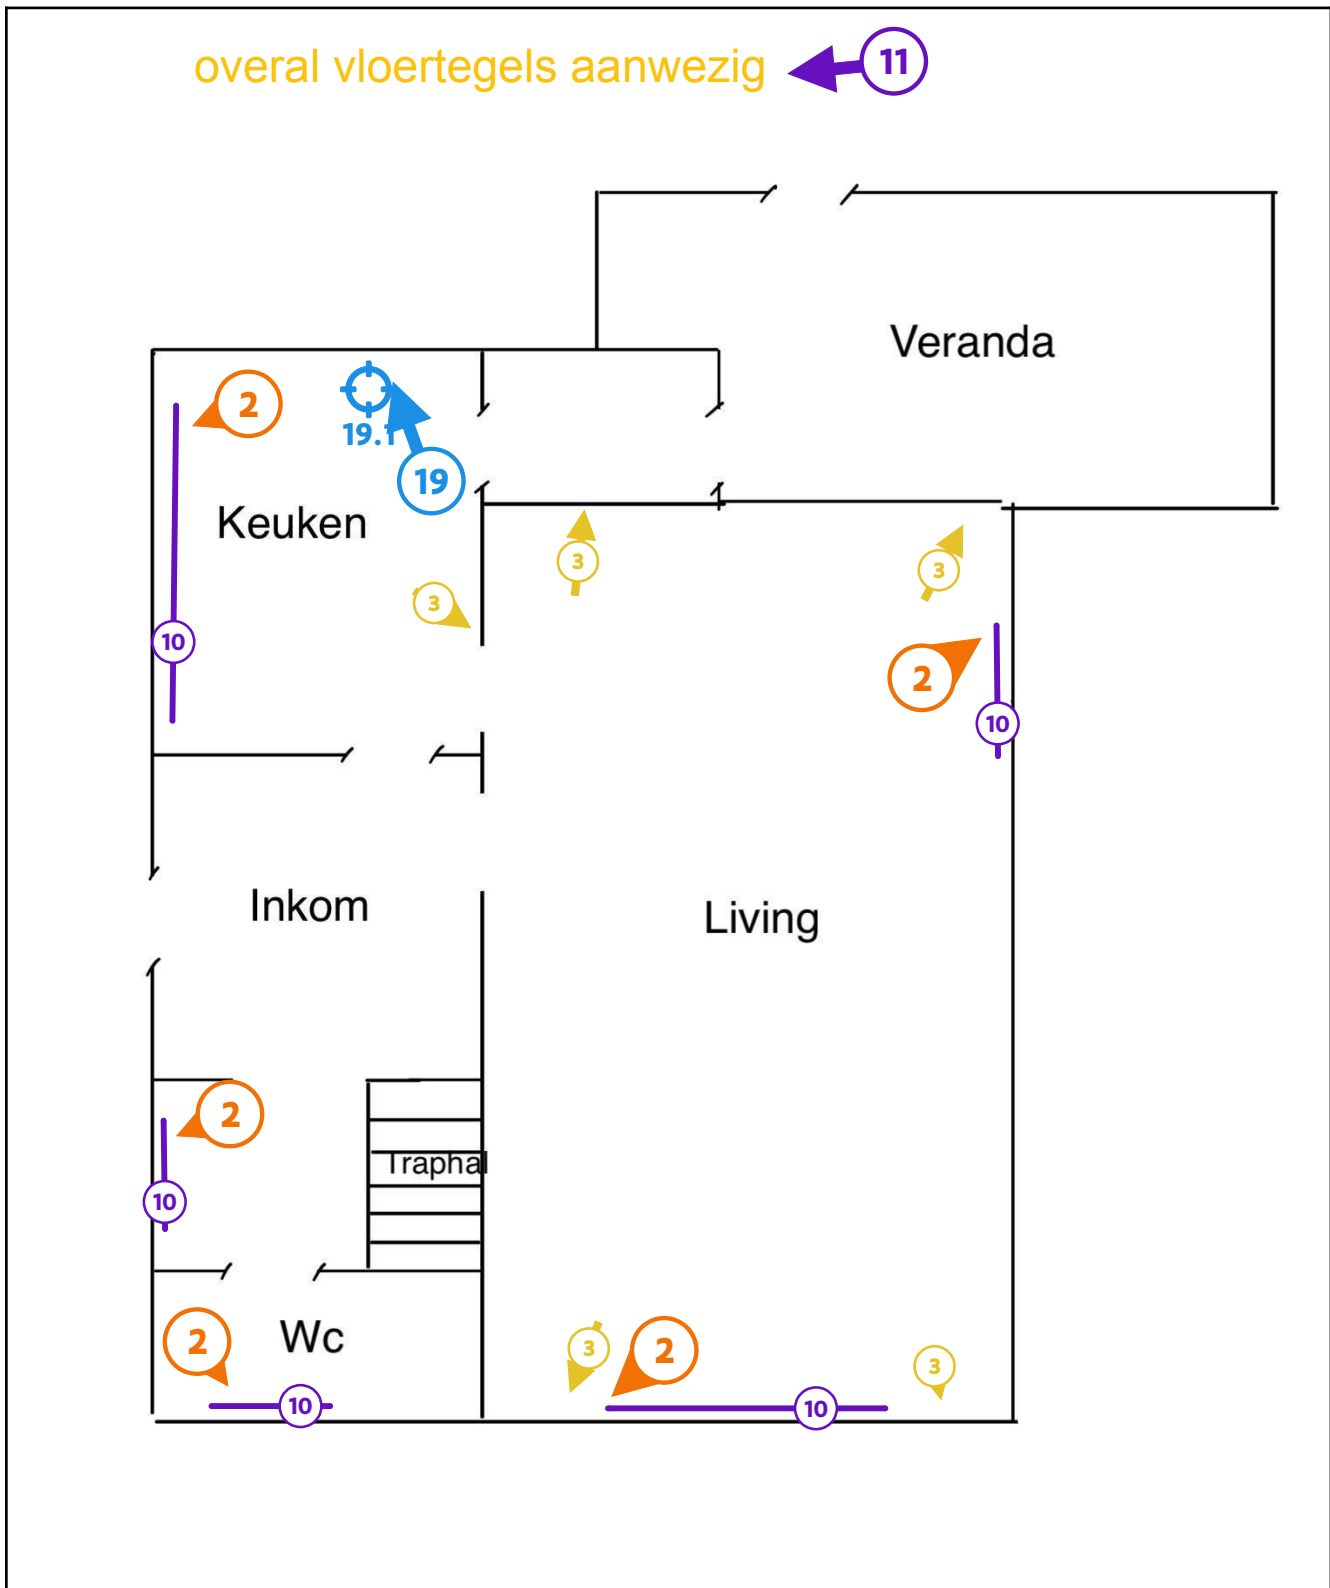
## Plan 1.5: Gelijkvloers

2. Radiatoren - Knoppen	Asbestmateriaal	Verwijderen
3. Bakeliet zekering kast	Asbestmateriaal	Zorgvuldig beheren
10. Radiatoren - Dichtingen	Advies	-
11. Tegellijm onder vloertegels en achter plinttegels	Advies	-
19. Coating	Geen asbest	-
19.1 Code: M05	Puntmonster	-

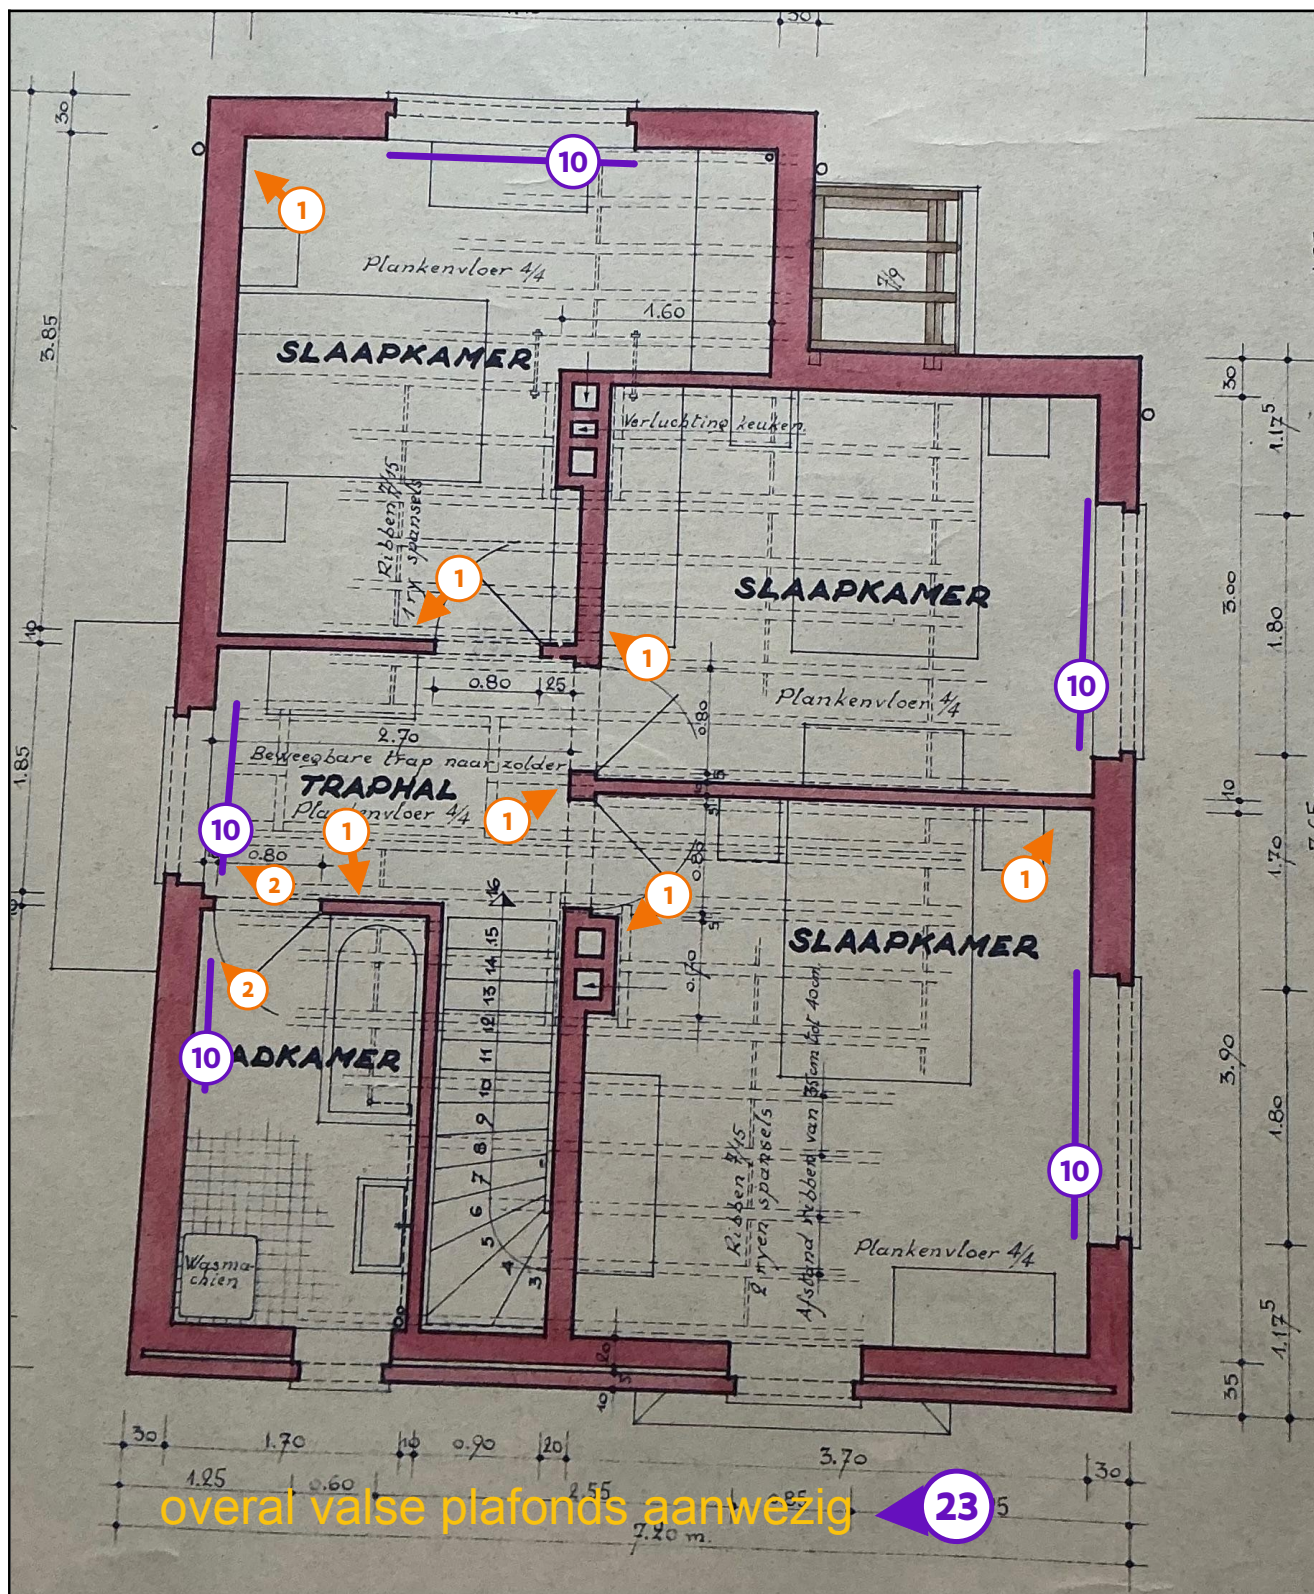
# Plan 1.8: Eerste verdieping

1. Bakeliet schakelmateriaal	Asbestmateriaal	<a href="#">Verwijderen</a>
2. Radiatoren - Knoppen	Asbestmateriaal	<a href="#">Verwijderen</a>
10. Radiatoren - Dichtingen	Advies	-
23. Plafondafwerking in gipskarton/hout/pvc	Overige ruimte of materiaal	-

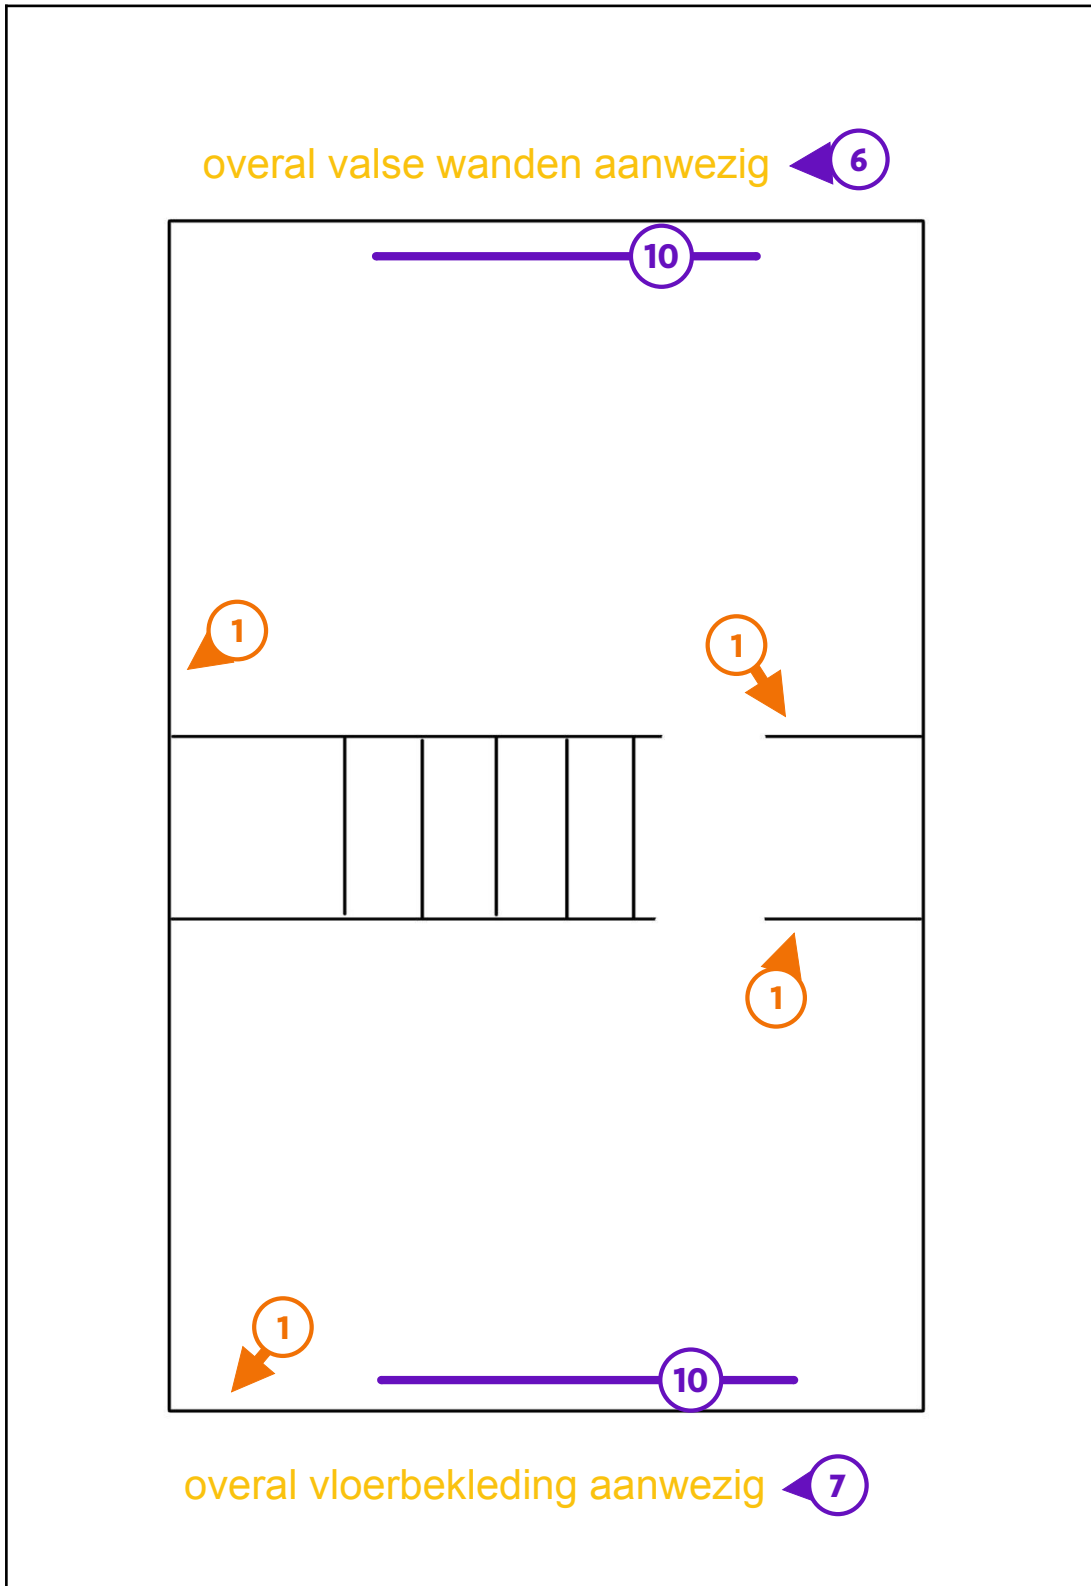
## Plan 1.11: Zolder

1. Bakeliet schakelmateriaal	Asbestmateriaal	<a href="#">Verwijderen</a>
6. Valse wand(en)/voorzetwand(en) - Gipskarton-Pvc-hout	Advies	-
7. Vloerbekleding - Niet verdacht	Advies	-
10. Radiatoren - Dichtingen	Advies	-

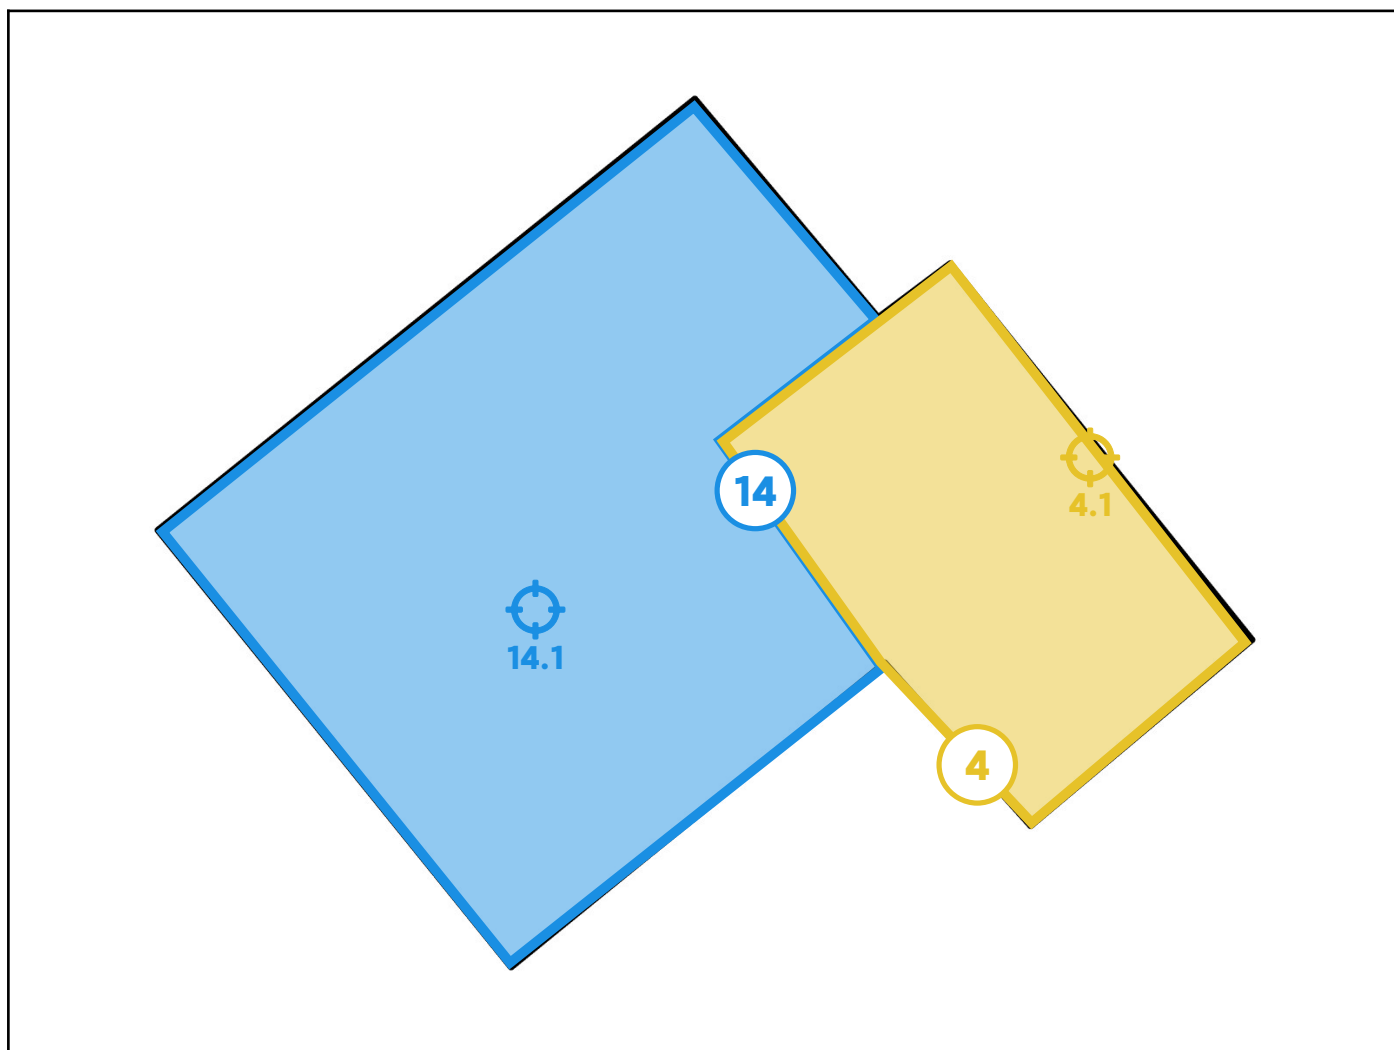
## Plan 1.14: Woning plan

Beschrijving	Type	Actie
4. Onderdak cementplaat dak veranda	Asbestmateriaal	Zorgvuldig beheren
4.1 Code: M11	Puntmonster	-
14. Onderdak woning	Geen asbest	-
14.1 Code: M08	Puntmonster	-

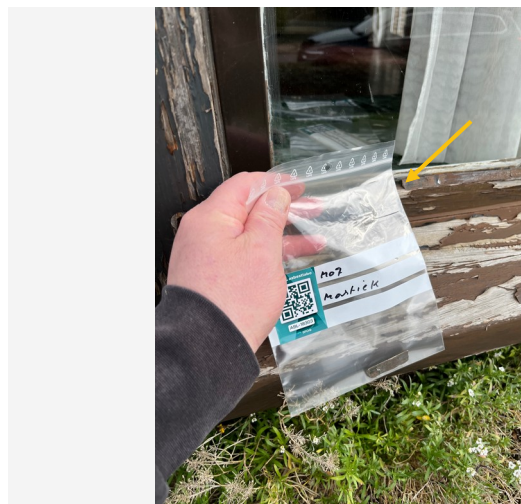
Detailfoto

Geen asbest

#	Type	Referentie	Resultaat
15.1	Puntmonster	M07	Geen asbest

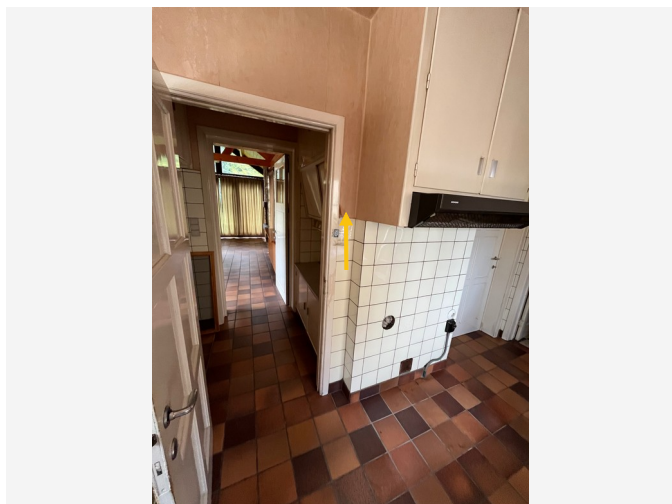
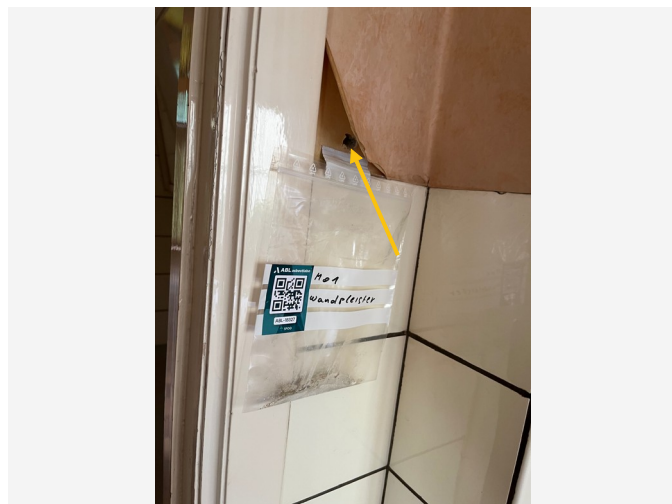
Geen asbest

#	Type	Referentie	Resultaat
16.1	Mengmonster	M01	Geen asbest

<b>Beschrijving</b>	Pleisterwerk wanden
<b>Omgeving</b>	Binnen
<b>Primaire drager</b>	Binnenwand
<b>Bindmiddel van materiaal</b>	Gips - kalk
<b>Gebondenheid op basis van bindmiddel</b>	Niet-hechtgebonden
<b>Hoeveelheid (oppervlakte - dikte - aantal)</b>	• 320,00 m <sup>2</sup> - 0,50 cm - 1 stuk
<b>Totaal volume</b>	1,60 m <sup>3</sup>
<b>Identificatiemethode</b>	Een monstername door de asbestdeskundige met laboanalyse door een asbestlabo.
<b>Destructieve handeling voor identificatie</b>	Nee
<b>Opmerking</b>	De hoeveelheid betreft een schatting.  Het materiaal werd bemonsterd op de volgende locaties: keuken / traphal / slaapkamer Het materiaal op volgende verplichte locatie werd niet bemonsterd wegens:stookplaats geen pleisterwerk aanwezig

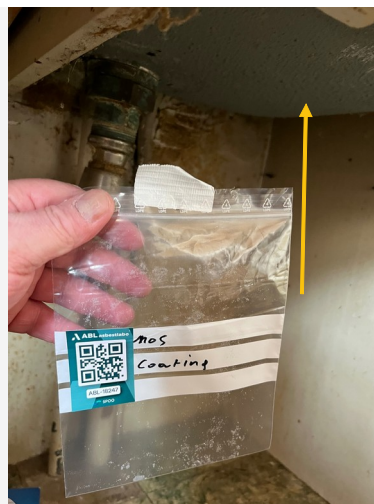
Detailfoto

Geen asbest

#	Type	Referentie	Resultaat
19.1	Puntmonster	M05	Geen asbest

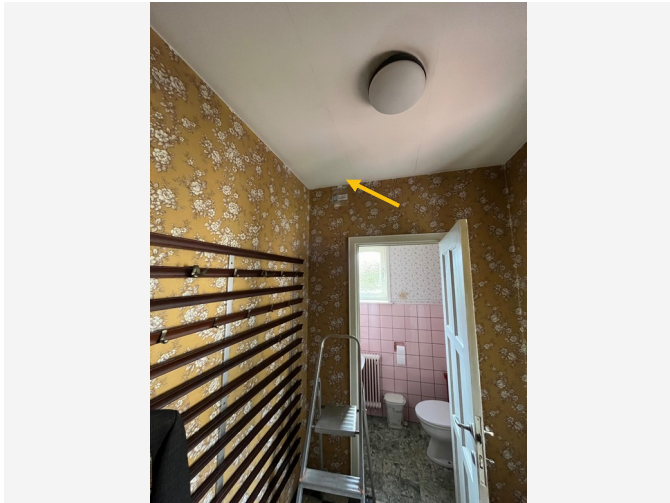
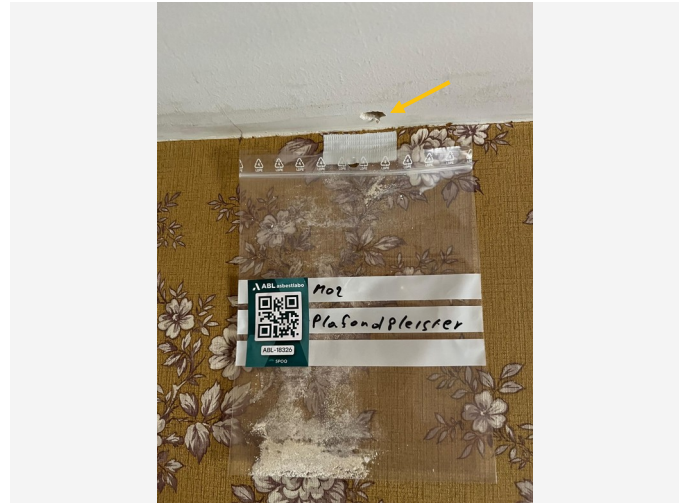
Geen asbest

#	Type	Referentie	Resultaat
20.1	Mengmonster	M02	Geen asbest

<b>Beschrijving</b>	Pleisterwerk plafonds
<b>Omgeving</b>	Binnen
<b>Primaire drager</b>	Plafond
<b>Bindmiddel van materiaal</b>	Gips - kalk
<b>Gebondenheid op basis van bindmiddel</b>	Niet-hechtgebonden
<b>Hoeveelheid (oppervlakte - dikte - aantal)</b>	• 4,00 m <sup>2</sup> - 0,50 cm - 1 stuk
<b>Totaal volume</b>	0,02 m <sup>3</sup>
<b>Identificatiemethode</b>	Een monstername door de asbestdeskundige met laboanalyse door een asbestlabo.
<b>Destructieve handeling voor identificatie</b>	Nee
<b>Opmerking</b>	De hoeveelheid betreft een schatting Het materiaal werd bemonsterd op de volgende locaties: Traphal Het materiaal op volgende verplichte locatie werd niet bemonsterd wegens: natte ruimtes / stookplaats/ verblijfsruimte geen pleisterwerk aanwezig

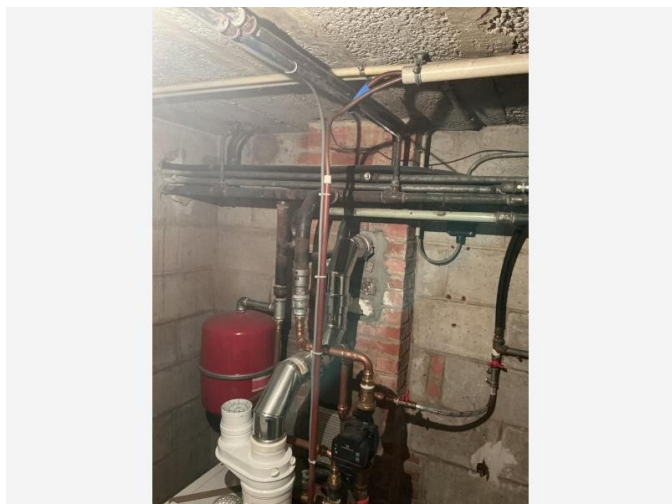
### Fiche 26: Leidingisolatie - niet aanwezig

Beschrijving	Notitie	Terug te vinden op plannen
Fiche 26: Leidingisolatie - niet aanwezig	Geen leidingisolatie aanwezig.	-
Fiche 27: Liftinfrastructuur - niet aanwezig		-
