# Asbestinventarisatetest

Jan Van Cuyckstraat 23, 2320 Hoogstraten

Attestnummer : 20260516-000136.000

## Niet-asbestveilig

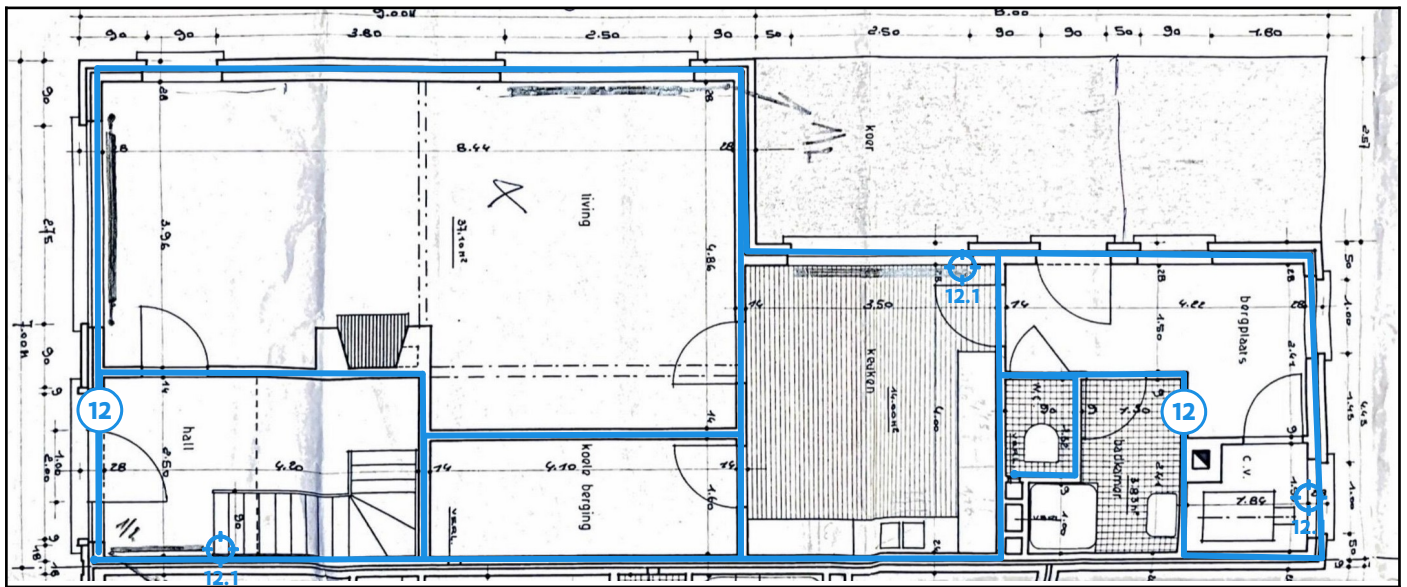
## Plan 1.2: Grondplan gelijkvloers muren

Beschrijving	Type	Actie
12. Pleisterwerk wanden	Geen asbest	-
12.1 Code: MM03	Mengmonster	-

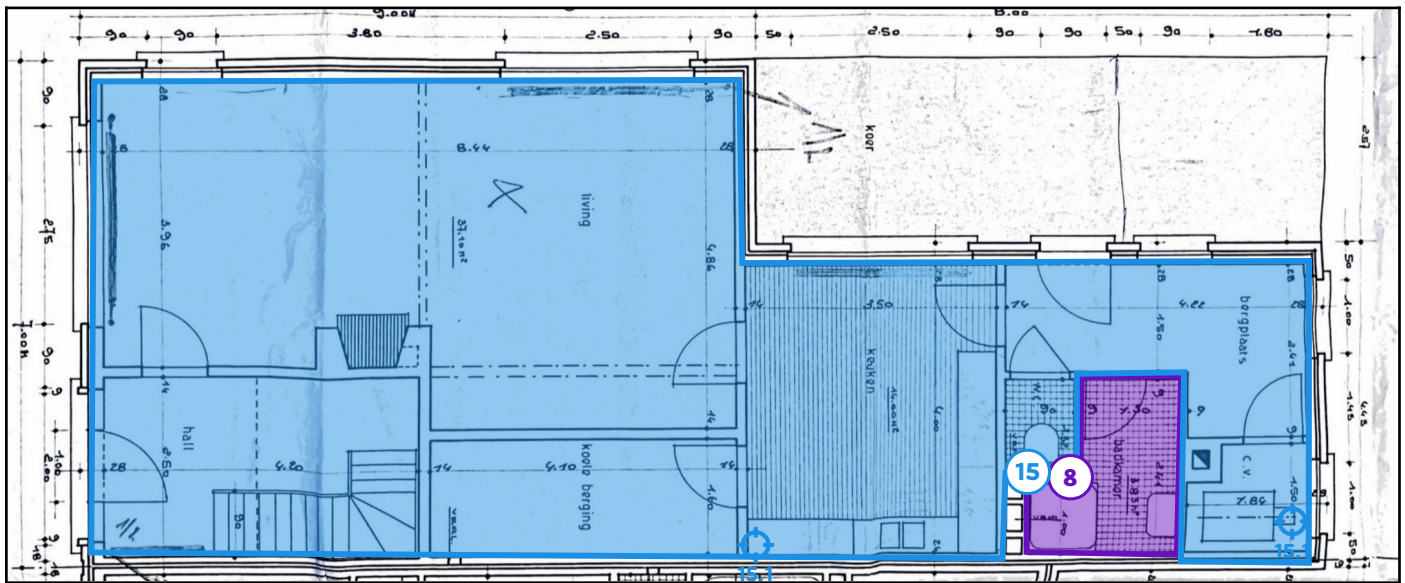
## Plan 1.3: Grondplan gelijkvloers plafonds

Beschrijving	Type	Actie
8. Plafonds bestaande uit voorzetpanelen	Advies	-
15. Pleisterwerk plafonds	Geen asbest	-
15.1 Code: MM04	Mengmonster	-

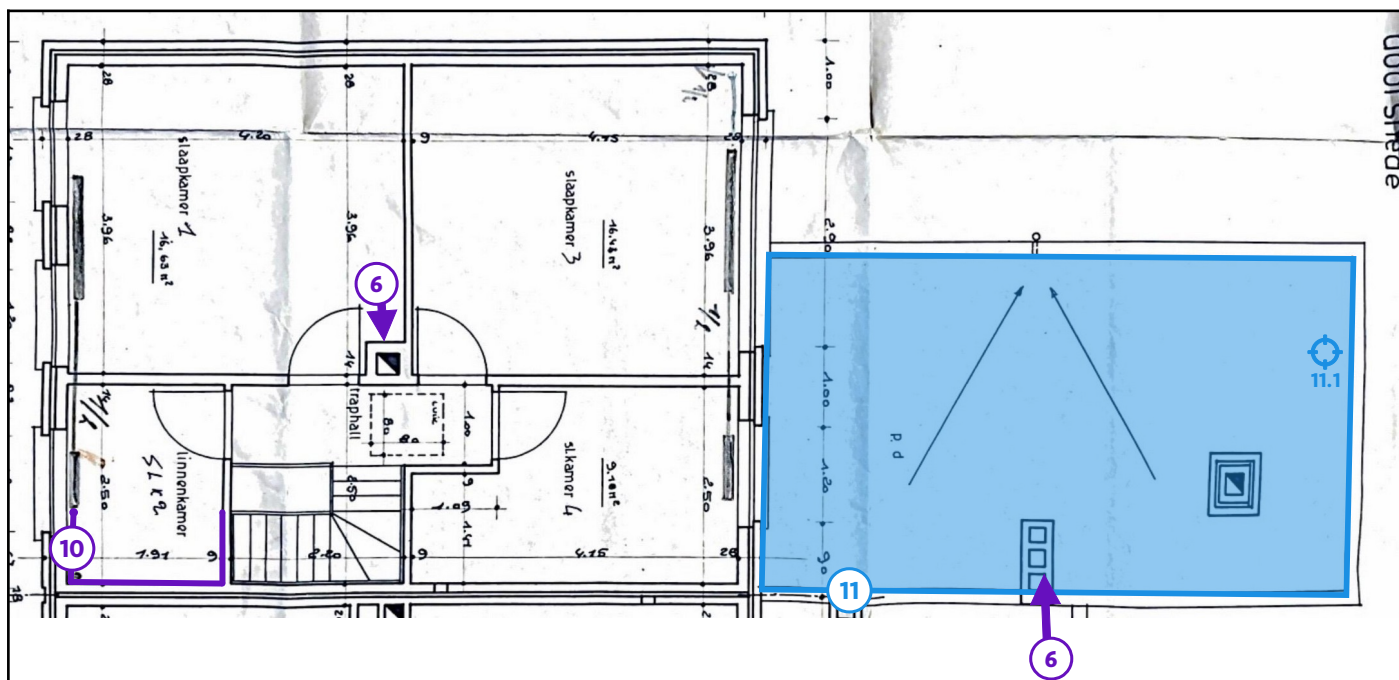
## Plan 1.6: Grondplan eerste verdieping

Beschrijving	Type	Actie
6. Schouw	Beperking	-
10. Faiencetegels (lijm)	Advies	-
11. Roofing	Geen asbest	-
11.1 Code: MM07	Puntmonster	-

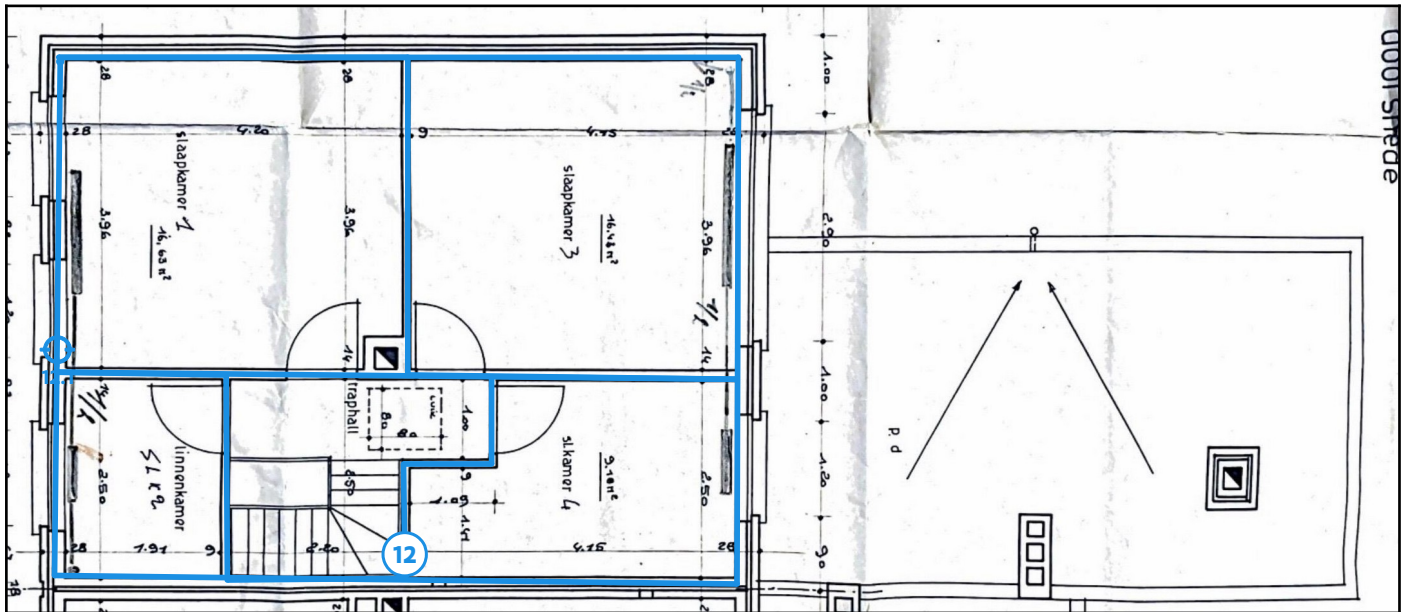
## Plan 1.7: Grondplan eerste verdieping muren

Beschrijving	Type	Actie
12. Pleisterwerk wanden	Geen asbest	-
12.1 Code: MM03	Mengmonster	-

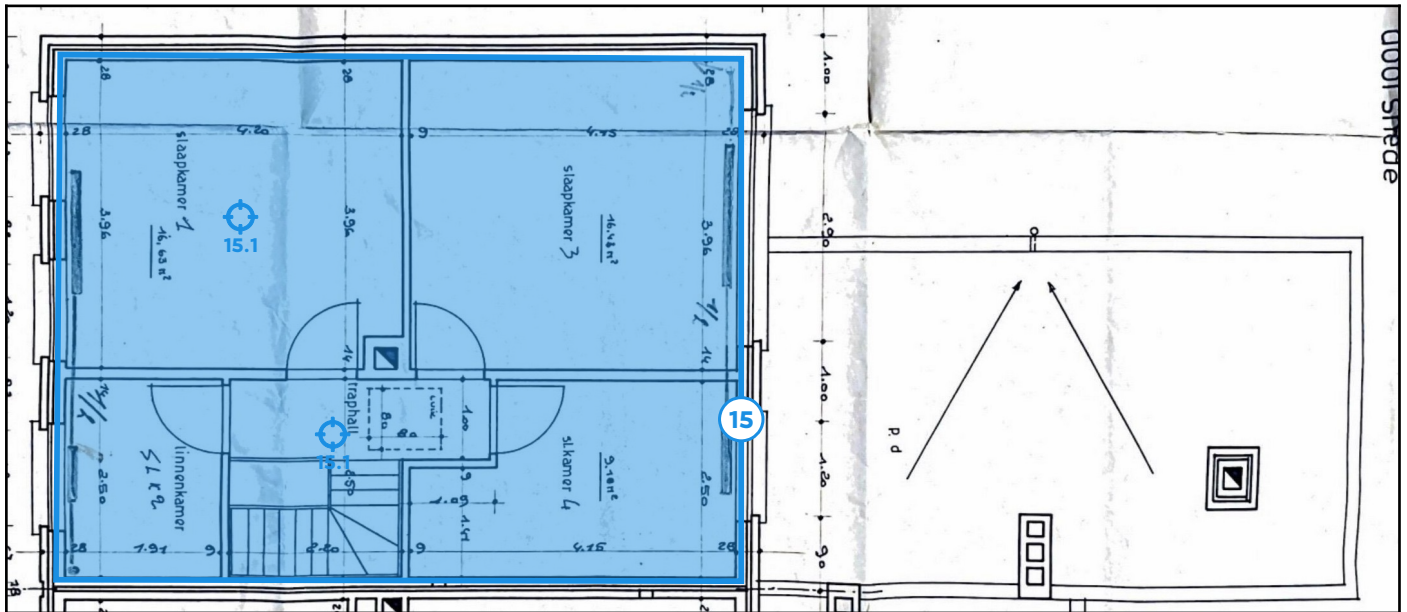
## Plan 1.8: Grondplan eerste verdieping plafonds

Beschrijving	Type	Actie
15. Pleisterwerk plafonds	Geen asbest	-
15.1 Code: MM04	Mengmonster	-

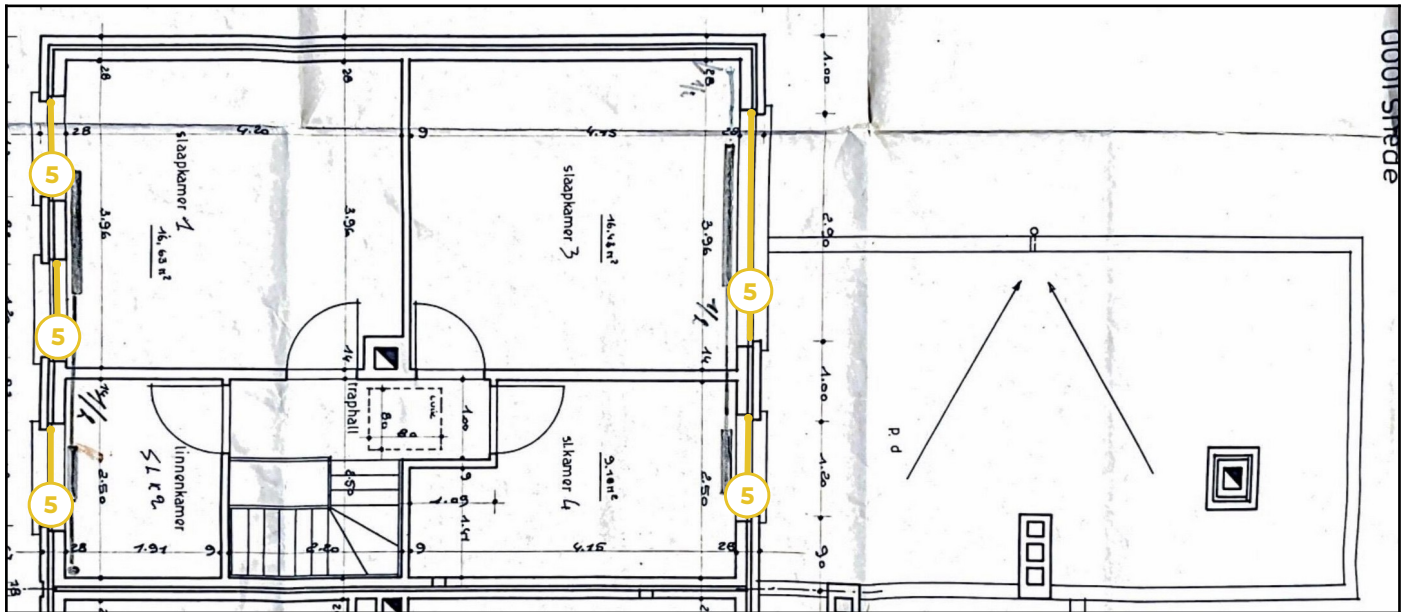
## Plan 1.9: Grondplan eerste verdieping mastiek

Beschrijving	Type	Actie
5. Mastiek	Asbestmateriaal	Zorgvuldig beheren

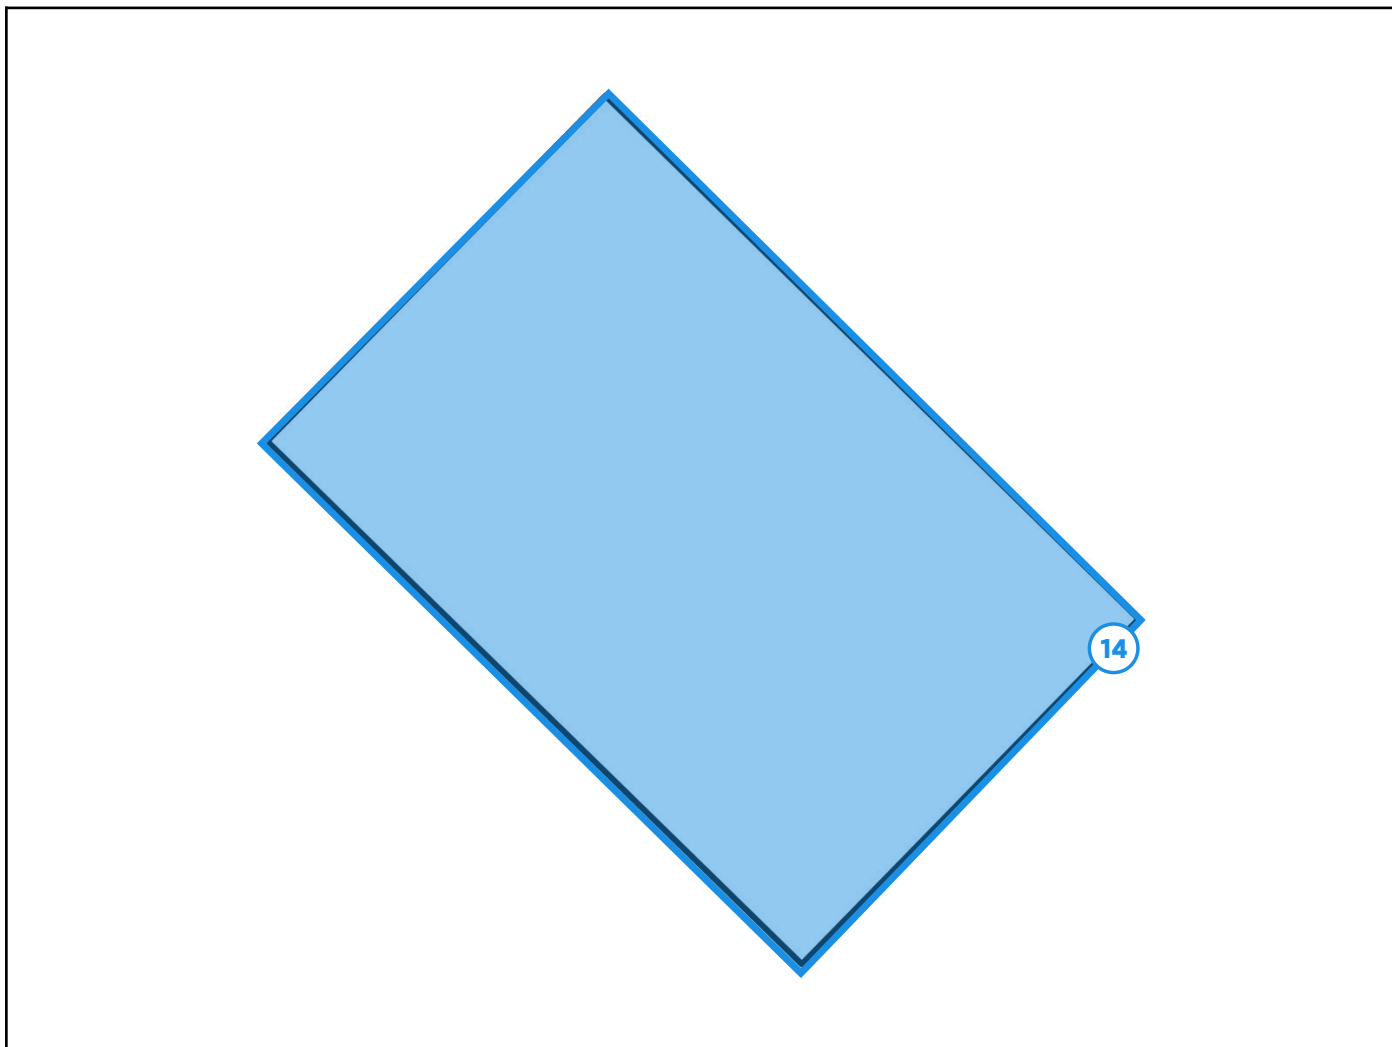
## Plan 2.1: Grondplan garage golfplaten

Beschrijving	Type	Actie
14. Dak bestaande uit golfplaten	Geen asbest	-

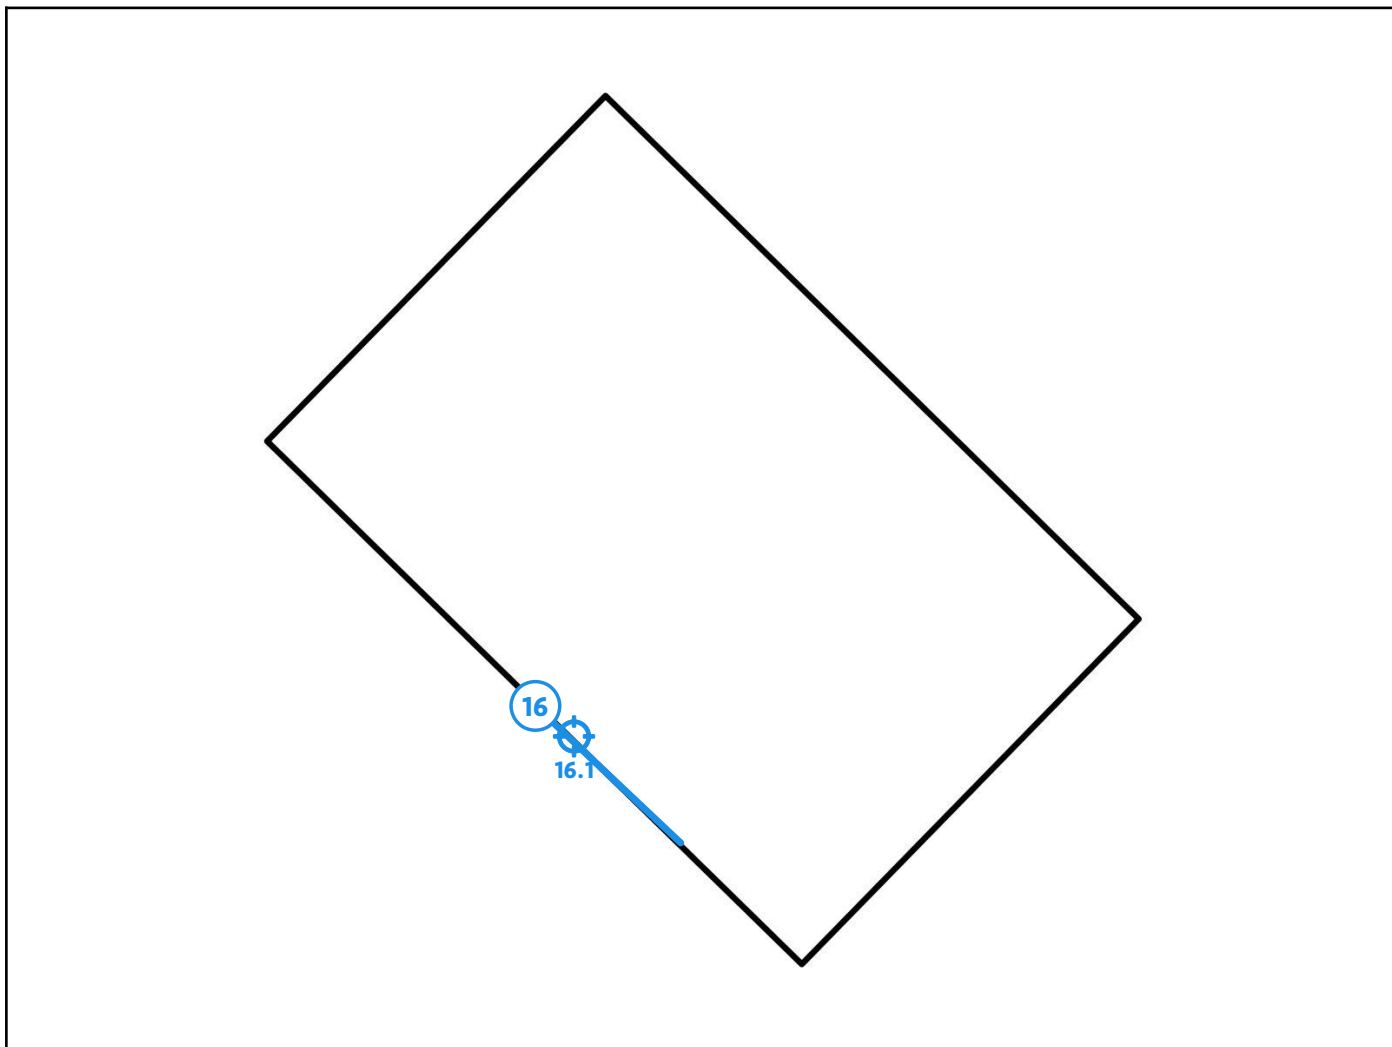
## Plan 2.2: Grondplan garage stopverf

Beschrijving	Type	Actie
16. Stopverf	Geen asbest	-
16.1 Code: MM10	Puntmonster	-

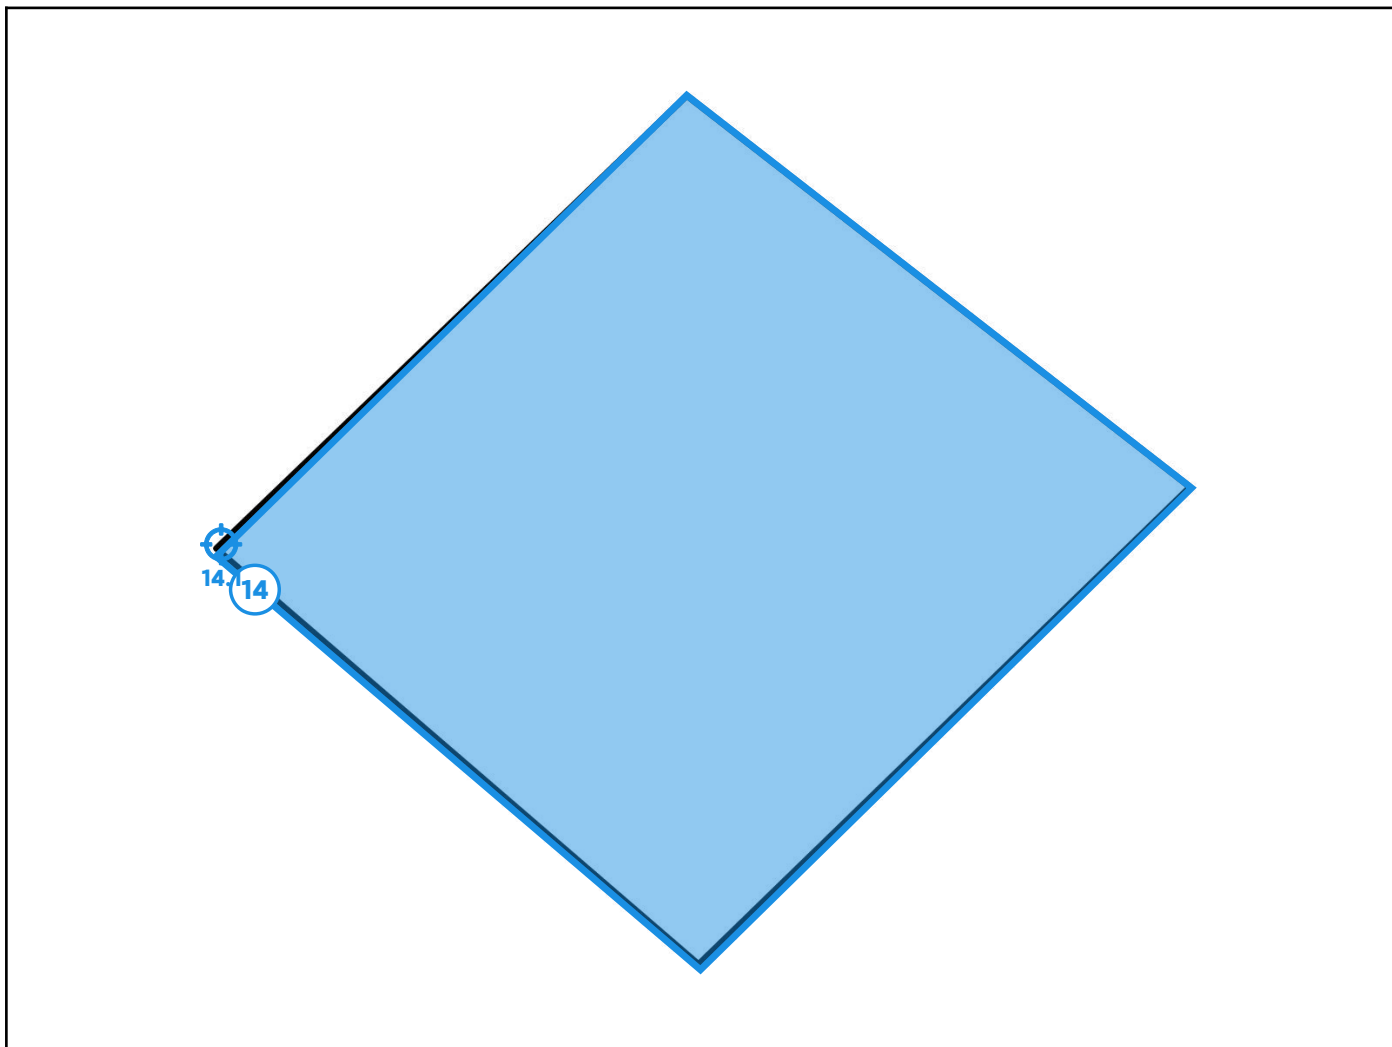
## Plan 3.1: Grondplan afdak golfplaten

Beschrijving	Type	Actie
14. Dak bestaande uit golfplaten	Geen asbest	-
14.1 Code: MM08	Puntmonster	-

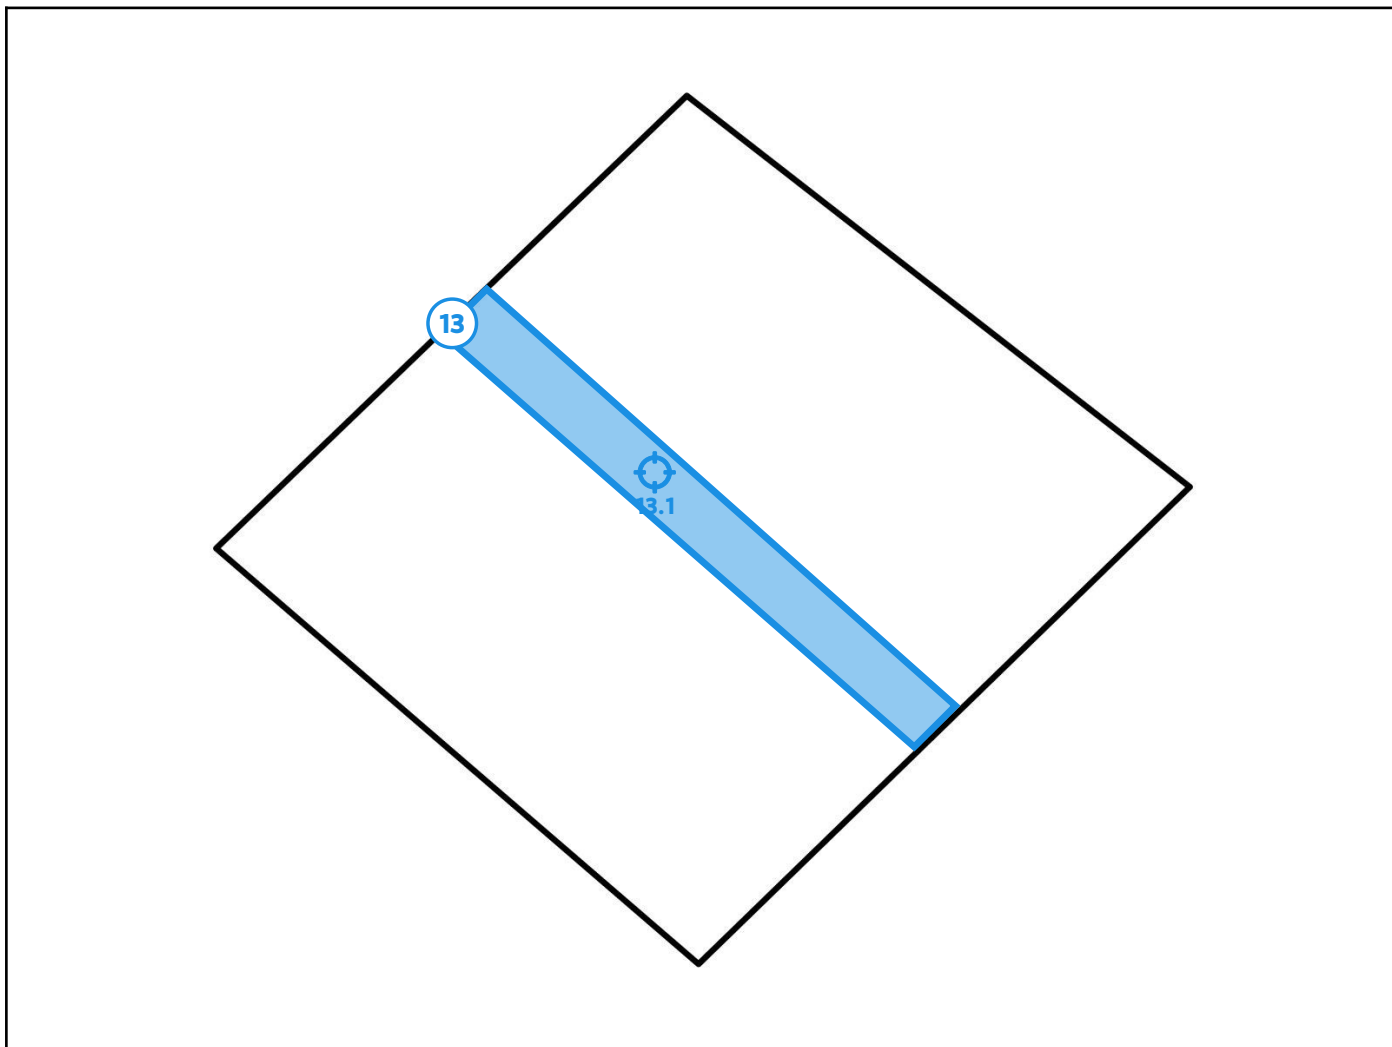
## Plan 3.2: Grondplan afdak nokken

Beschrijving	Type	Actie
13. Nok dak	Geen asbest	-
13.1 Code: MM09	Puntmonster	-

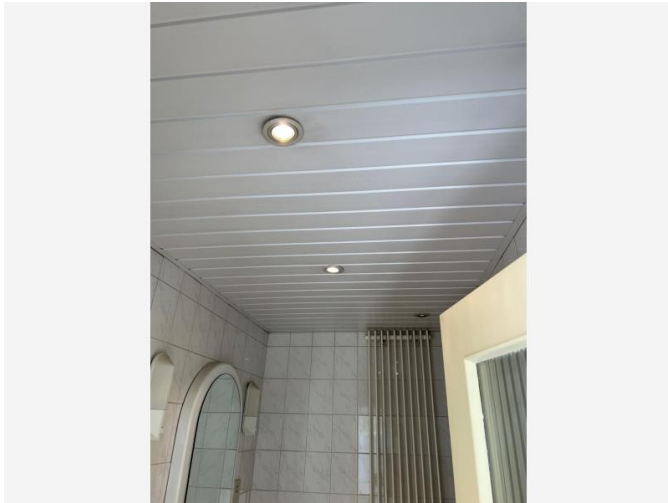
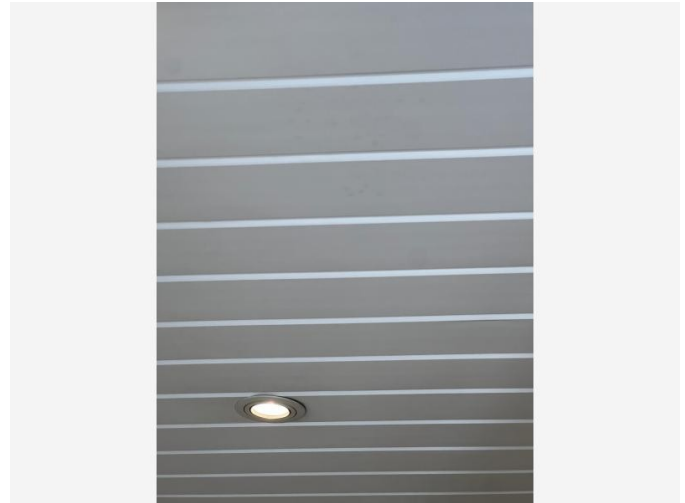
### Informatie over een niet-asbestverdacht materiaal

Basis voor advies	De asbestdeskundige beoordeelt het materiaal als niet-asbestverdacht.
Primaire drager	Plafond

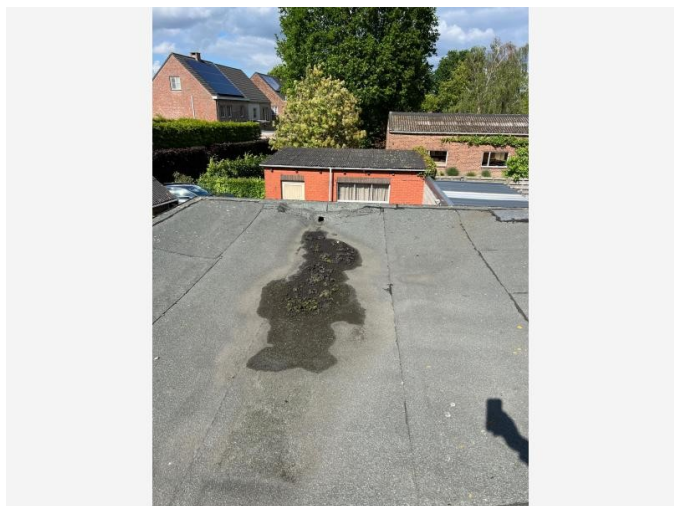
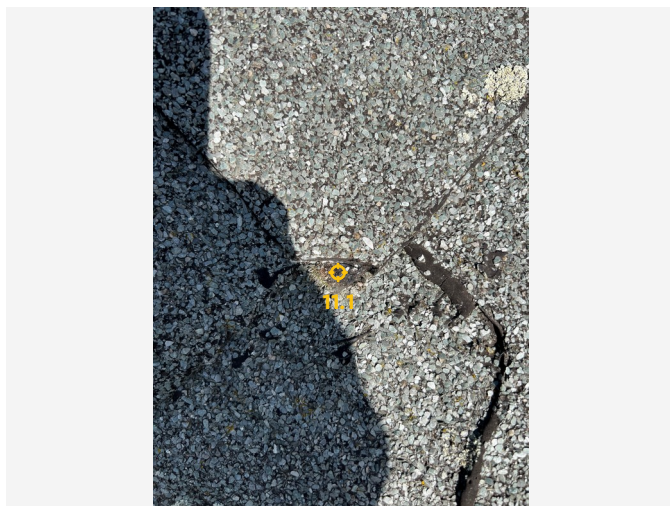
Geen asbest

Beschrijving	Roofing
Omgeving	Buiten
Primaire drager	Plat dak
Bindmiddel van materiaal	Bitumen (roofing, teer, asfalt)
Gebondenheid op basis van bindmiddel	Hecht
Hoeveelheid (oppervlakte - aantal)	• 30,00 m <sup>2</sup> - 1 stuk
Totale oppervlakte	30,00 m <sup>2</sup>
Identificatiemethode	Een monstername door de asbestdeskundige met laboanalyse door een asbestlabo.
Destructieve handeling voor identificatie	Nee
Opmerking	Op het platte dak treffen wij roofing aan. Wij gaan over tot staalname voor verder onderzoek. Staalname tot op de eventuele onderliggende lagen is niet mogelijk zonder uitbreiding naar een destructief onderzoek. De hoeveelheid is een zo nauwkeurig mogelijke opmeting. Hieraan kunnen evenwel geen rechten worden ontleend.

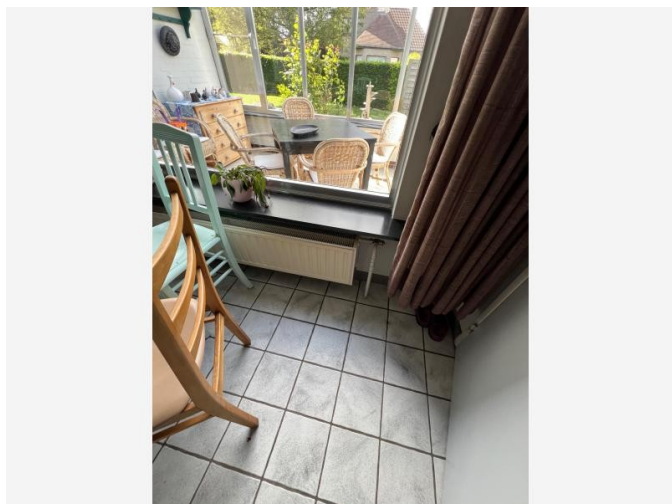
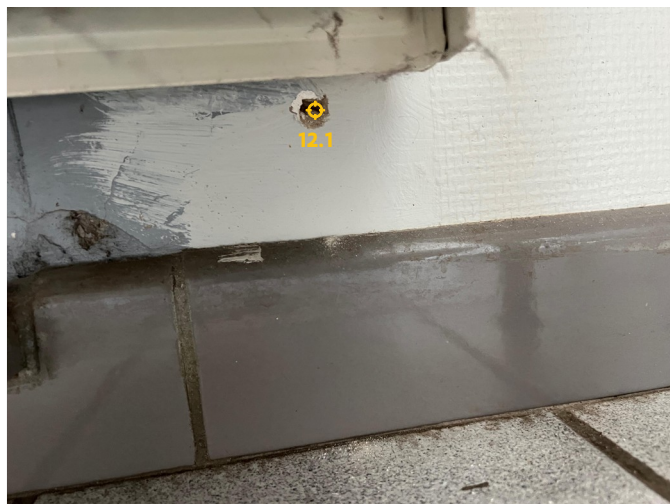
<b>Beschrijving</b>	Pleisterwerk wanden
<b>Omgeving</b>	Binnen
<b>Primaire drager</b>	Binnenwand
<b>Bindmiddel van materiaal</b>	Gips - kalk
<b>Gebondenheid op basis van bindmiddel</b>	Niet-hechtgebonden
<b>Hoeveelheid (oppervlakte - dikte - aantal)</b>	• 890,00 m <sup>2</sup> - 1,50 cm - 1 stuk
<b>Totaal volume</b>	13,35 m <sup>3</sup>
<b>Identificatiemethode</b>	Een monstername door de asbestdeskundige met laboanalyse door een asbestlabo.
<b>Destructieve handeling voor identificatie</b>	Nee
<b>Opmerking</b>	De hoeveelheid is een zo nauwkeurig mogelijke opmeting. Hieraan kunnen evenwel geen rechten worden ontleend. Waar mogelijk, wordt staalname uitgevoerd conform het inspectieprotocol: in een droge ruimte zoals een slaapkamer, in een natte ruimte zoals een keuken of badkamer, in een traphal en in een stookruimte.

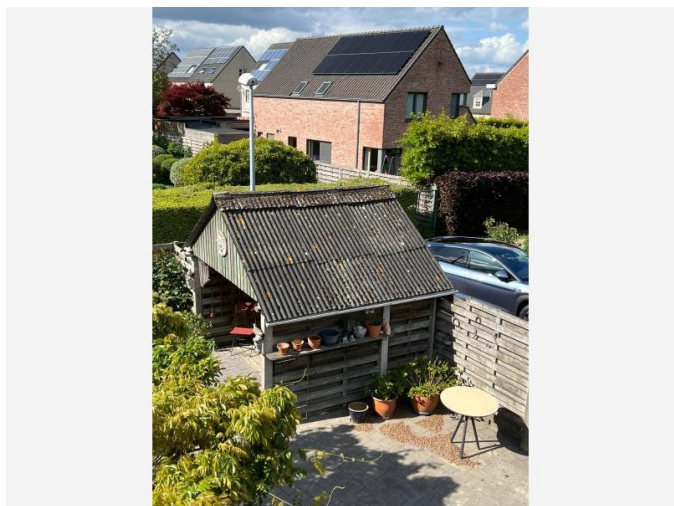
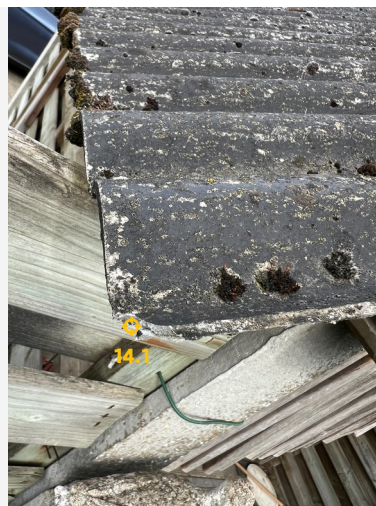
## Fiche 14: Dak bestaande uit golfplaten

Geen asbest

<b>Beschrijving</b>	Dak bestaande uit golfplaten
<b>Omgeving</b>	Buiten
<b>Primaire drager</b>	Schuin dak
<b>Bindmiddel van materiaal</b>	Cement
<b>Gebondenheid op basis van bindmiddel</b>	Hecht
<b>Hoeveelheid (oppervlakte - aantal)</b>	• 35,00 m <sup>2</sup> - 1 stuk
<b>Totale oppervlakte</b>	35,00 m <sup>2</sup>
<b>Identificatiemethode</b>	Een monstername door de asbestdeskundige met laboanalyse door een asbestlabo.
<b>Destructieve handeling voor identificatie</b>	Nee
<b>Opmerking</b>	Op het dak van de garage en het afdak treffen wij identieke golfplaten aan. Wij gaan over tot staalname voor verder onderzoek. De hoeveelheid is een zo nauwkeurig mogelijke opmeting. Hieraan kunnen evenwel geen rechten worden ontleend.

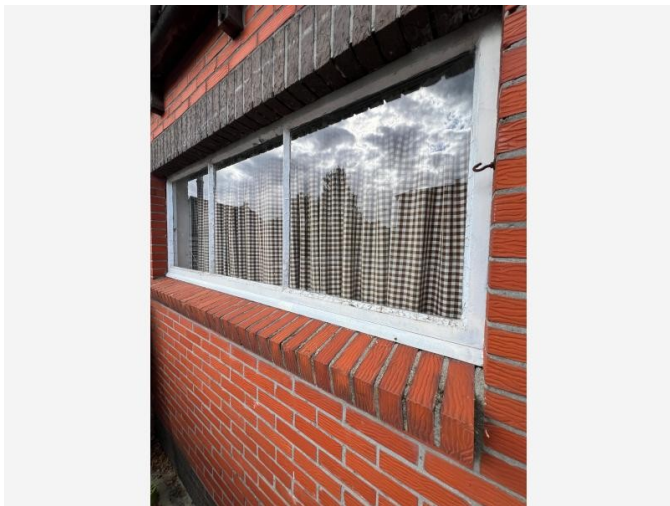
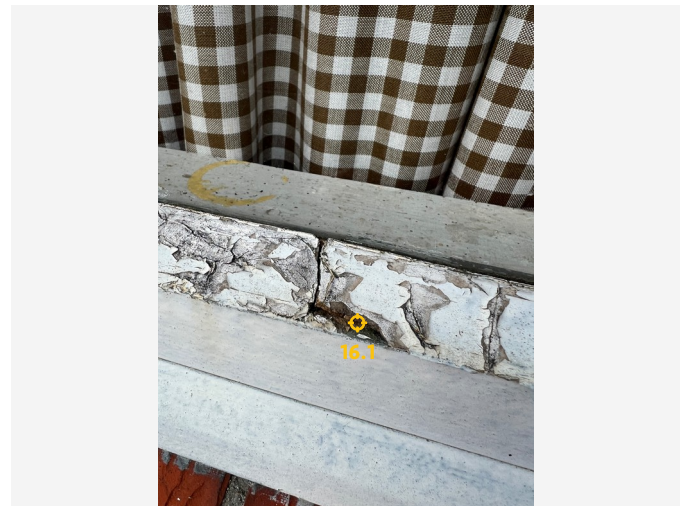
## Fiche 16: Stopverf

Geen asbest

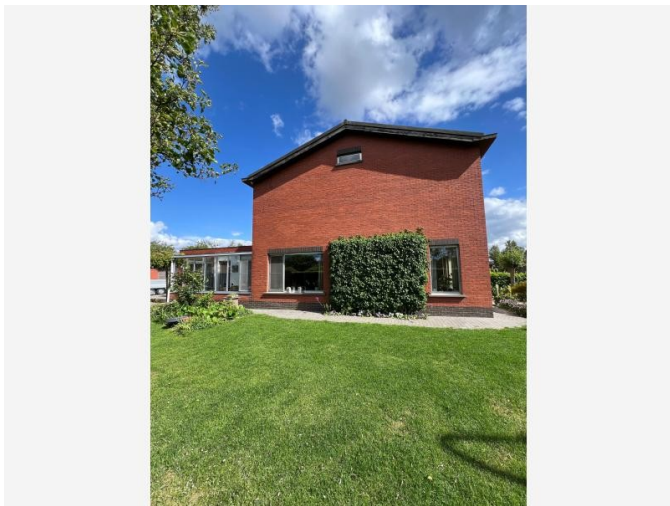
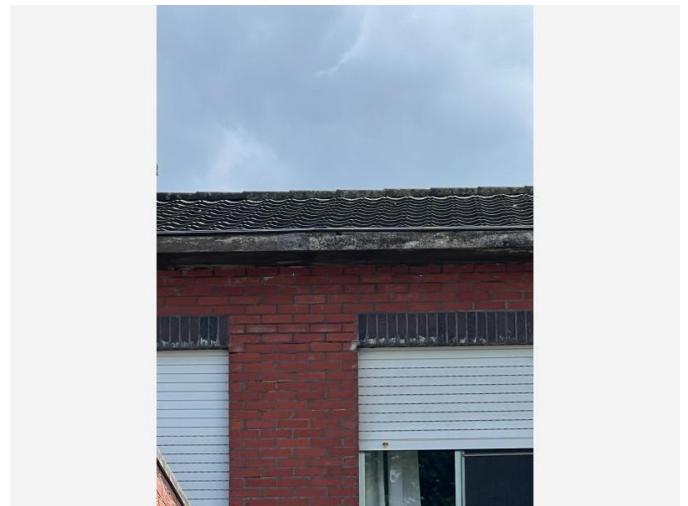
## Fiche 17: Dakbedekking bestaande uit pannen (niet verdacht)

Beschrijving	Notitie	Terug te vinden op plannen
Fiche 17: Dakbedekking bestaande uit pannen (niet verdacht)	De dakbedekking is niet-asbestverdacht.	-
Fiche 18: CV-ketel (niet verdacht)	De CV-ketel (dichtingen, isolerend materiaal) is niet asbestverdacht.	-

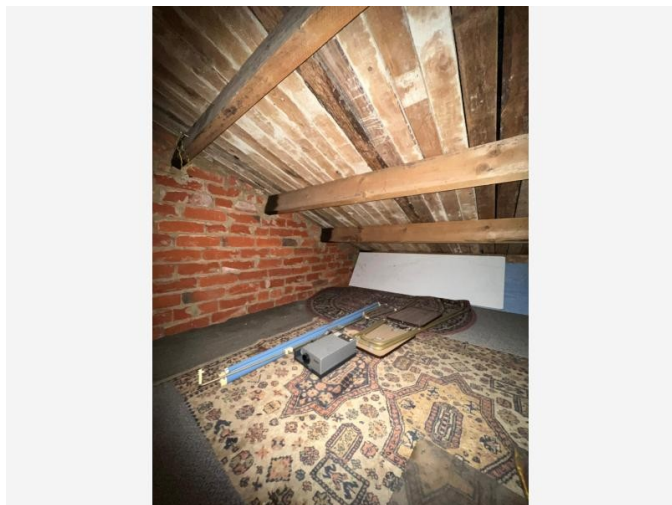
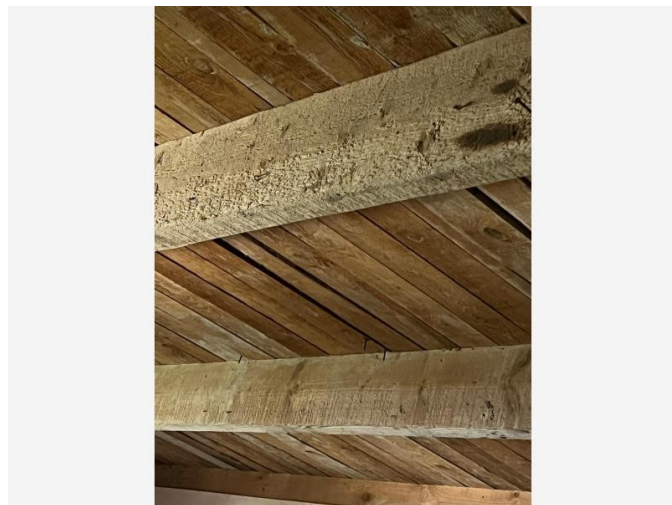
### Fiche 19: Geen asbestverdacht onderdak aangetroffen

Beschrijving	Notitie	Terug te vinden op plannen
Fiche 19: Geen asbestverdacht onderdak aangetroffen	Er werd tijdens het niet-destructieve onderzoek geen asbestverdacht onderdak aangetroffen. Dit betekent niet dat er geen onderdak aanwezig kan zijn op plaatsen die niet gecontroleerd werden. Bij werken, laat een eventueel aangetroffen onderdak controleren op aanwezigheid van asbest.	-
Fiche 20: Liftinfrastructuur (niet aanwezig)	Er is geen liftinfrastructuur aanwezig op de inspectielocatie.	-
Fiche 21: Leidingisolatie (niet aanwezig)	Er is geen asbestverdachte leidingisolatie aanwezig.	-
