Asbestinventarisatetest

Wilgorenstraat 7, 2460 Kasterlee

Attestnummer : 20260513-000235.000

Niet-asbestveilig

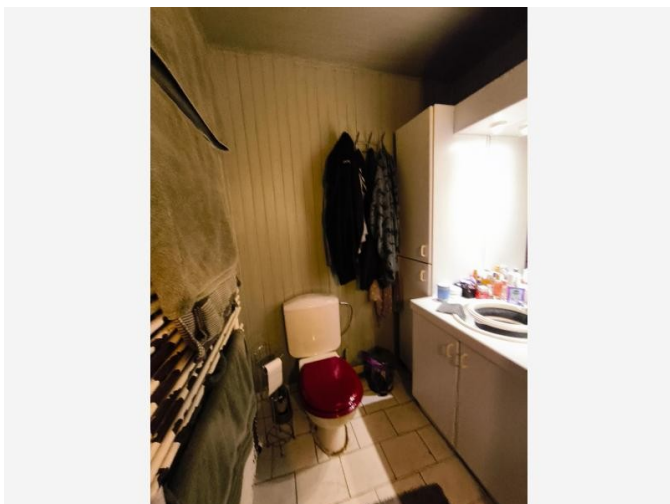
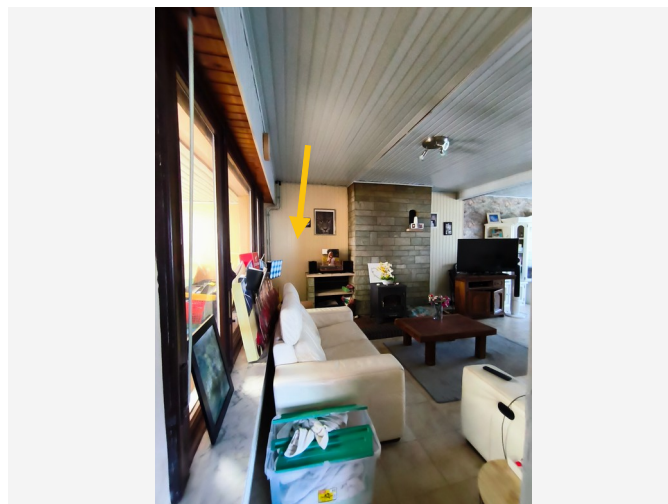
Informatie over een niet-asbestverdacht materiaal

Basis voor advies	De asbestdeskundige beoordeelt het materiaal als niet-asbestverdacht.
-------------------	---

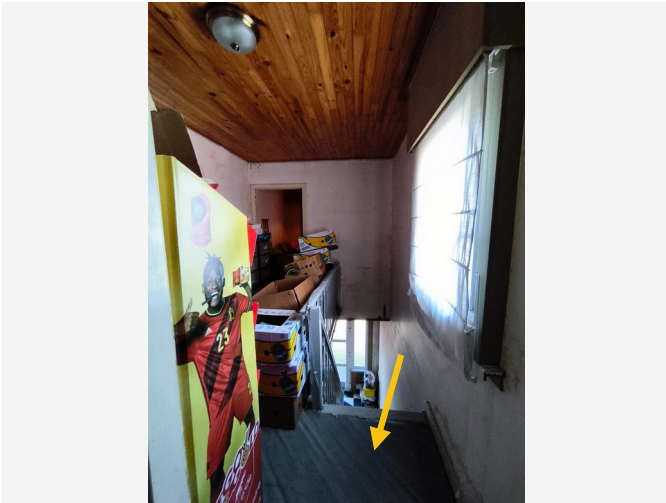
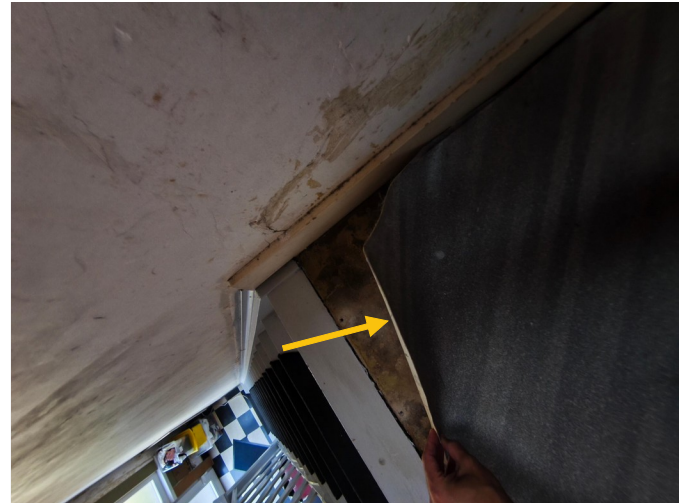
Informatie over een niet-asbestverdacht materiaal

Basis voor advies	De asbestdeskundige beoordeelt het materiaal als niet-asbestverdacht.
--------------------------	---

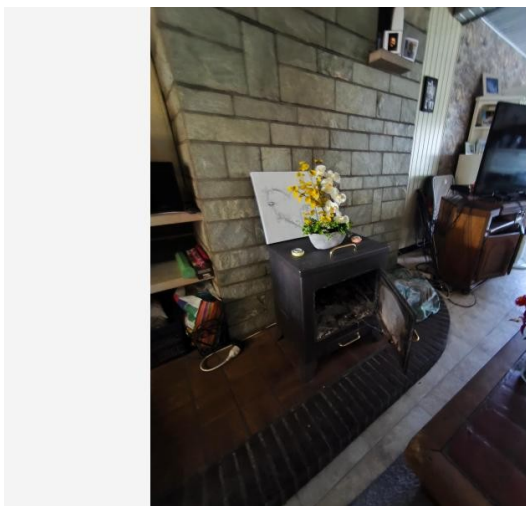
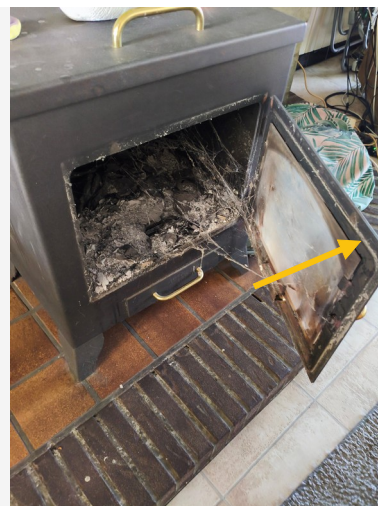
Informatie over een niet-asbestverdacht materiaal

Basis voor advies	De asbestdeskundige beoordeelt het materiaal als niet-asbestverdacht.
Primaire drager	Ruimteverwarming

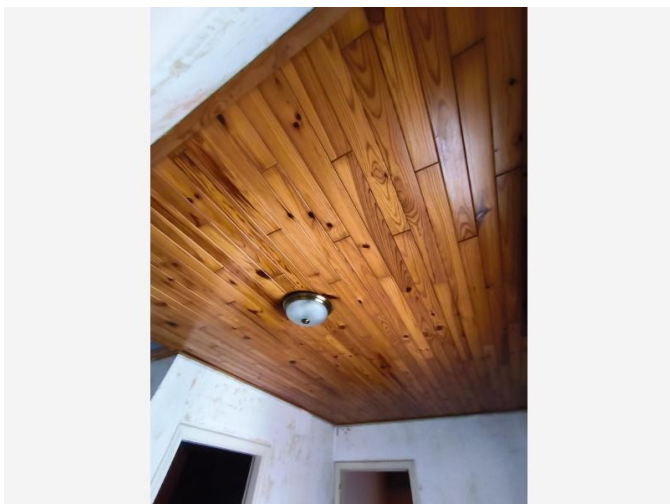
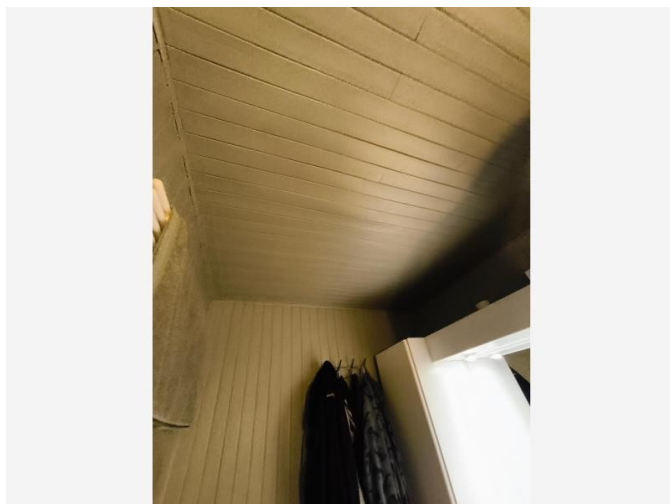
Informatie over een niet-asbestverdacht materiaal

Basis voor advies	De asbestdeskundige beoordeelt het materiaal als niet-asbestverdacht.
-------------------	---

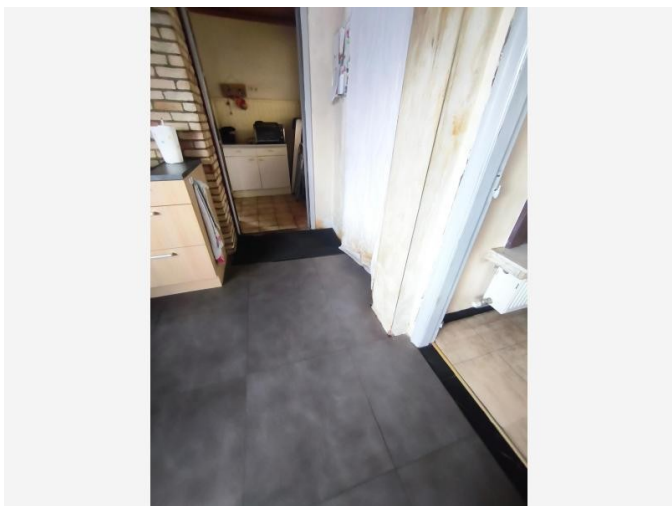
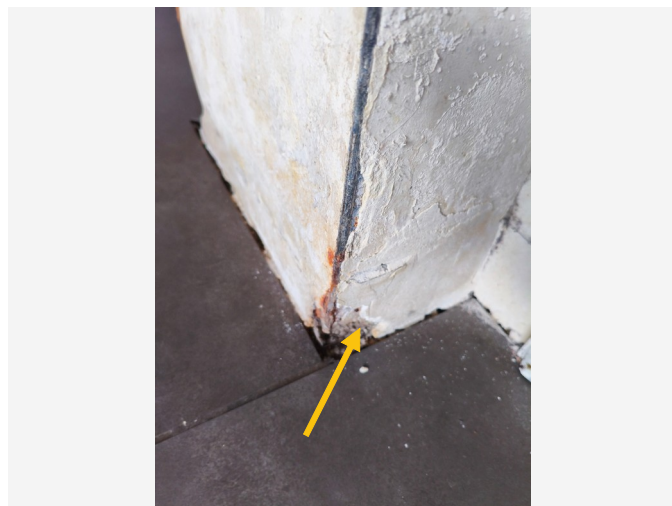
Beschrijving	Cementering
Omgeving	Grenst aan binnen- en buitenlucht
Primaire drager	Binnenwand
Bindmiddel van materiaal	Cement
Gebondenheid op basis van bindmiddel	Hecht
Hoeveelheid (gewicht - aantal)	• 1.000,00 kg - 1 stuk
Totaal gewicht	1.000,00 kg
Identificatiemethode	Een monstername door de asbestdeskundige met laboanalyse door een asbestlabo.
Destructieve handeling voor identificatie	Nee
Opmerking	De vermelde oppervlaktes en volumes betreffen een beredeneerde schatting. Er worden geen rechten verleend aan deze oppervlaktes/volumes. De dikte is een schatting die voorkomt uit de monsterplaatsen en is daarom niet altijd representatief.

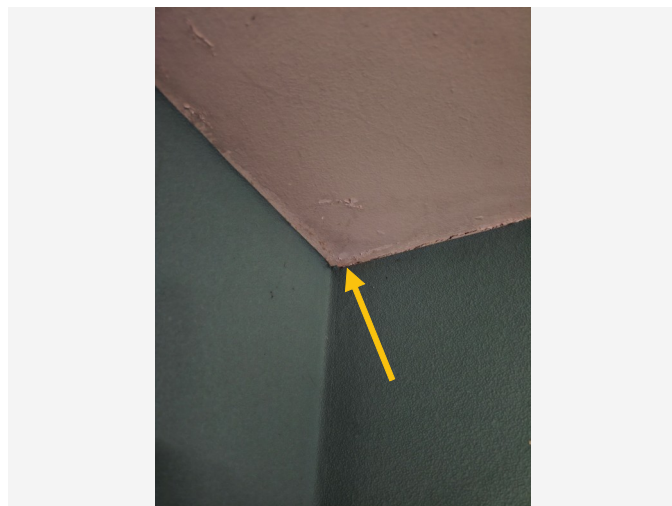
Detailfoto

Conclusie

Geen asbest

#	Type	Referentie	Resultaat
13.1	Mengmonster	2	Geen asbest

Beschrijving	Plafondpleister
Omgeving	Binnen
Primaire drager	Plafond
Bindmiddel van materiaal	Gips - kalk
Gebondenheid op basis van bindmiddel	Niet-hechtgebonden
Hoeveelheid (oppervlakte - dikte - aantal)	• 40,00 m ² - 1,00 cm - 1 stuk
Totaal volume	0,40 m ³
Identificatiemethode	Een monstername door de asbestdeskundige met laboanalyse door een asbestlabo.
Destructieve handeling voor identificatie	Nee
Opmerking	<p>Volgens het inspectieprotocol is een monstername van het pleisterwerk verplicht om dit te identificeren als niet-asbesthoudend.</p> <p>Locatie staalnames: individuele ruimte: 2x slaapkamer / natte ruimte: niet bepleisterd / stookplaats: niet bepleisterd / traphal: niet bepleisterd.</p> <p>De vermelde oppervlaktes en volumes betreffen een beredeneerde schatting. Er worden geen rechten verleend aan deze oppervlaktes/volumes. De dikte is een schatting die voorkomt uit de monsterplaatsen en is daarom niet altijd representatief.</p>

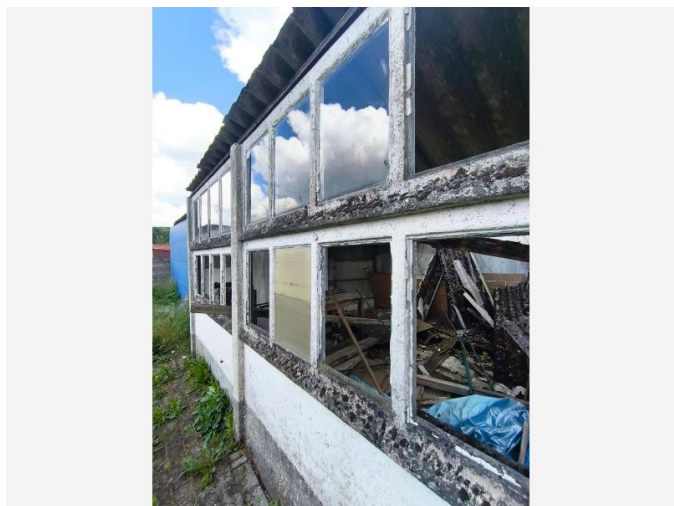
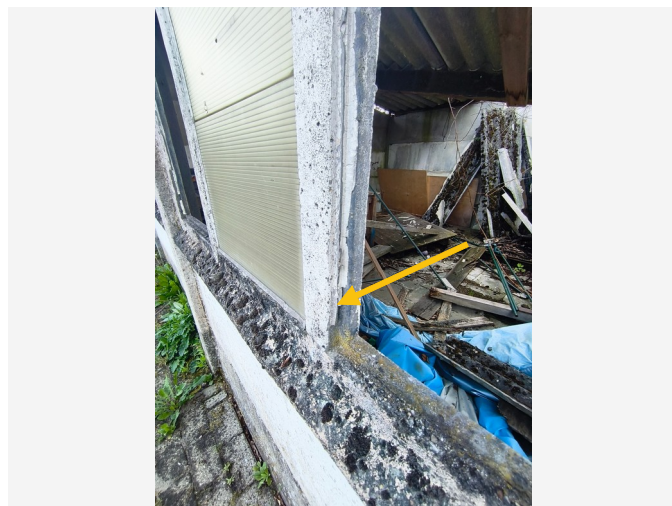
Conclusie

Geen asbest

#	Type	Referentie	Resultaat
14.1	Puntmonster	5	Geen asbest

Beschrijving	Stopverf bijgebouw 2
Omgeving	Buiten
Primaire drager	Wandopening verticaal (raam, deur, ...)
Bindmiddel van materiaal	Kitten, mastiek, pasta
Gebondenheid op basis van bindmiddel	Hecht
Hoeveelheid (gewicht - aantal)	<ul style="list-style-type: none">• 2,00 kg - 1 stuk
Totaal gewicht	2,00 kg
Identificatiemethode	Een monstername door de asbestdeskundige met laboanalyse door een asbestlabo.
Destructieve handeling voor identificatie	Nee
Opmerking	Het gewicht en lm is een bereedeneerde schatting. Er worden geen rechten verleend aan deze oppervlaktes. De dikte is een schatting die voorkomt uit de monsterplaatsen en is daarom niet altijd representatief.

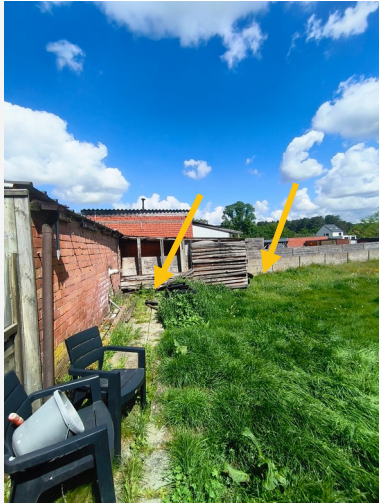
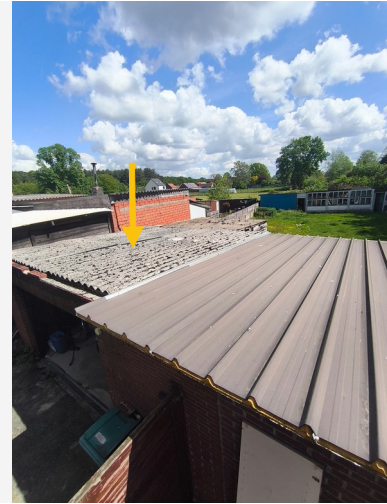
Afdruipzone/afvloeizone

Afspoelend regenwater kan asbestdeeltjes van verweerde asbestcementen dak- of gevelbekleding meenemen naar de bodem. De asbestdeeltjes in de bodem vormen een laag risico: bodempartikels houden de asbestdeeltjes voldoende vast om gezondheidsrisico's te vermijden. Door deze asbesthoudende bodemzone zorgvuldig te beheren, vermijdt u gezondheidsrisico's.

- Om het afspoelen van asbestdeeltjes te stoppen, is het verstandig om de verwijdering van de dak- of gevelbekleding in te plannen en in afwachting hiervan een dakgoot te plaatsen om het regenwater af te voeren naar de riolering.

De uitgraving van een afdruipzone gebeurt volgens de methodiek "eenvoudige handelingen". Vermijd daarbij vermenging met andere bodem en laat de uitgegraven asbesthoudende grond afvoeren naar een daartoe vergunde stortplaats. Voor de uitgraving wordt een richtdiepte van 30 cm gehanteerd.

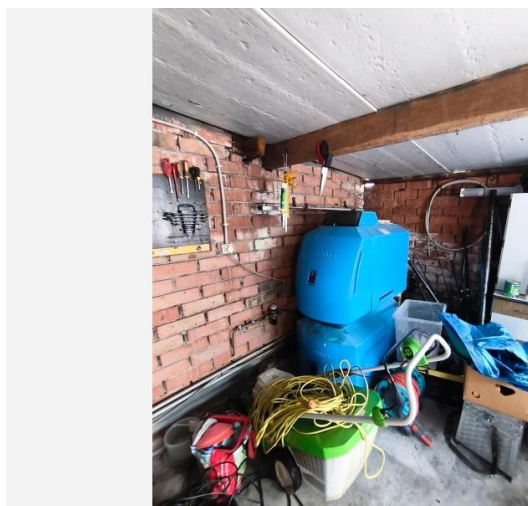
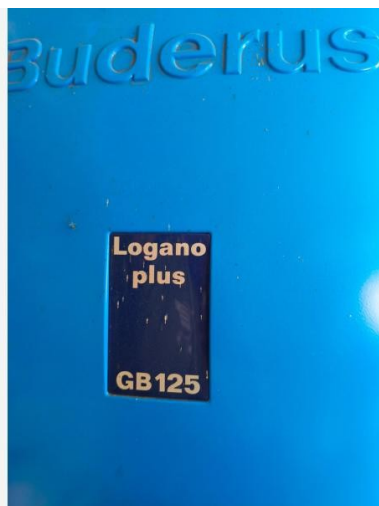
Fiche 20: Stookolieketel niet verdacht

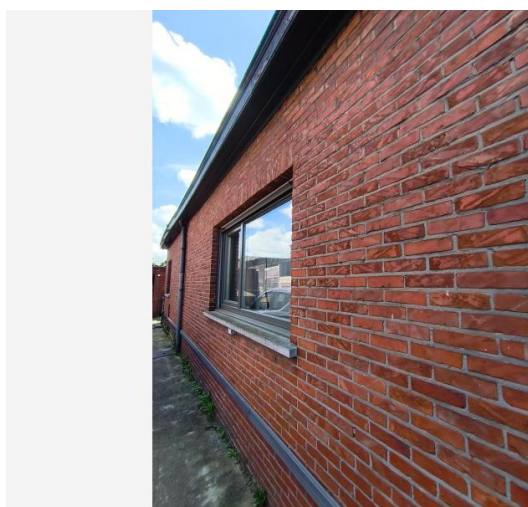
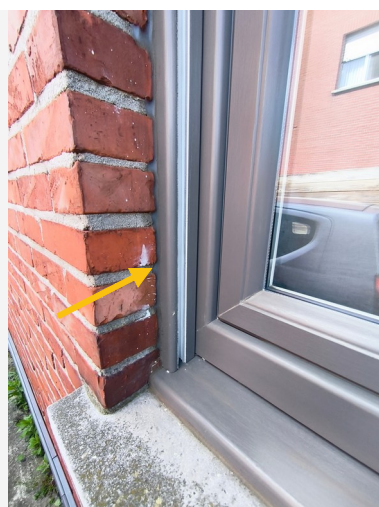
Fiche 21: Kit woning niet verdacht

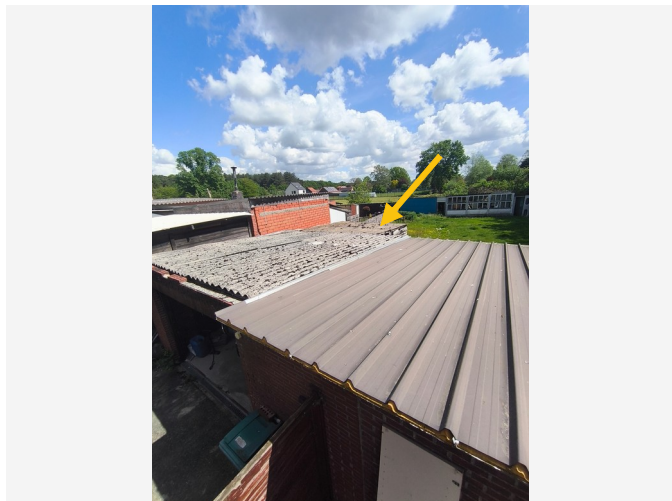
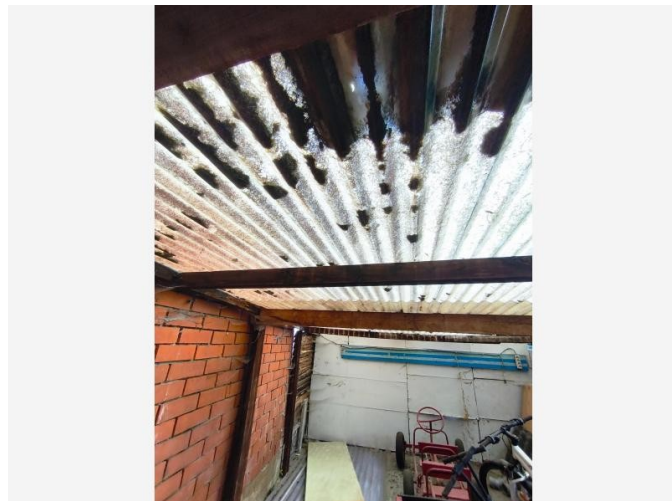
Fiche 22: Pvc dak tuinberging	De dakbedekking wordt gecontroleerd. deze bestaat uit pvc en bevat geen asbest verdachte materialen.	Plan 2.2: Bijgebouw 1 plan

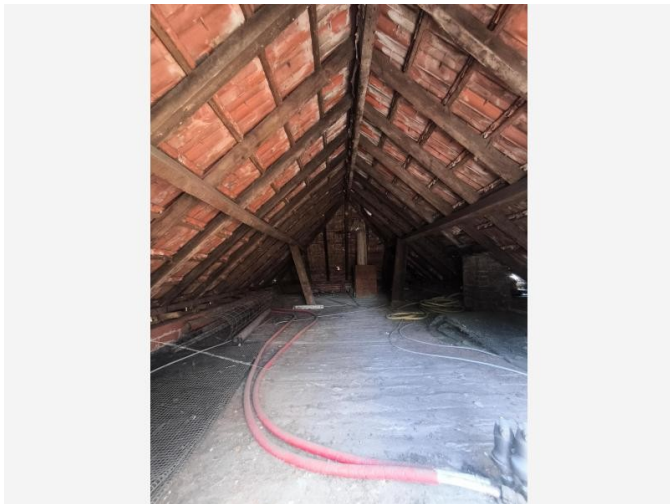
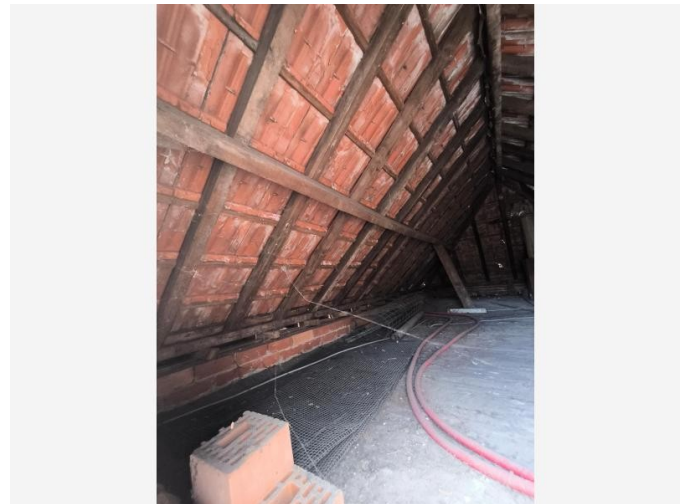
Fiche 23: Onderdak niet aanwezig: hellend dak links en achter
