Asbestinventarisatetest

Boomgaardstraat 316/001, 2600 Antwerpen

Attestnummer : **20260506-000087.000**

Uitgegeven op : **06.05.2026**

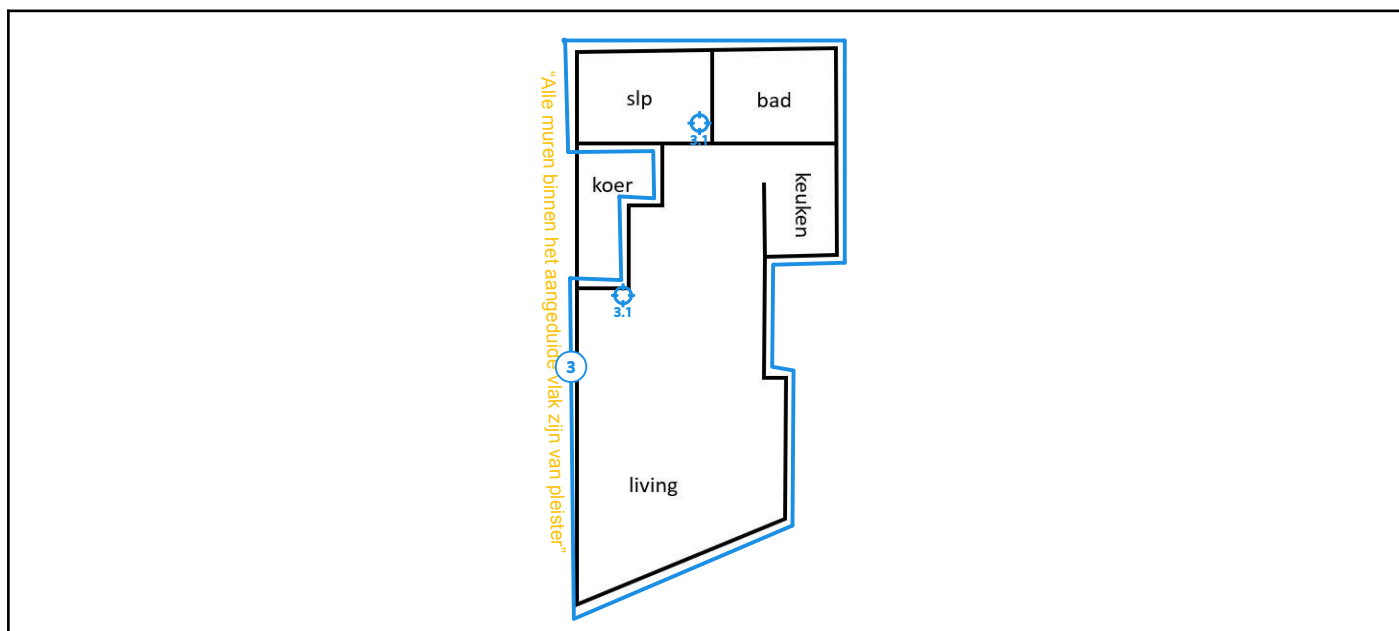
Plan 1.1: plan glk

Beschrijving	Type	Actie
3. Pleister muren	Geen asbest	-
3.1 Code: Mm5	Mengmonster	-

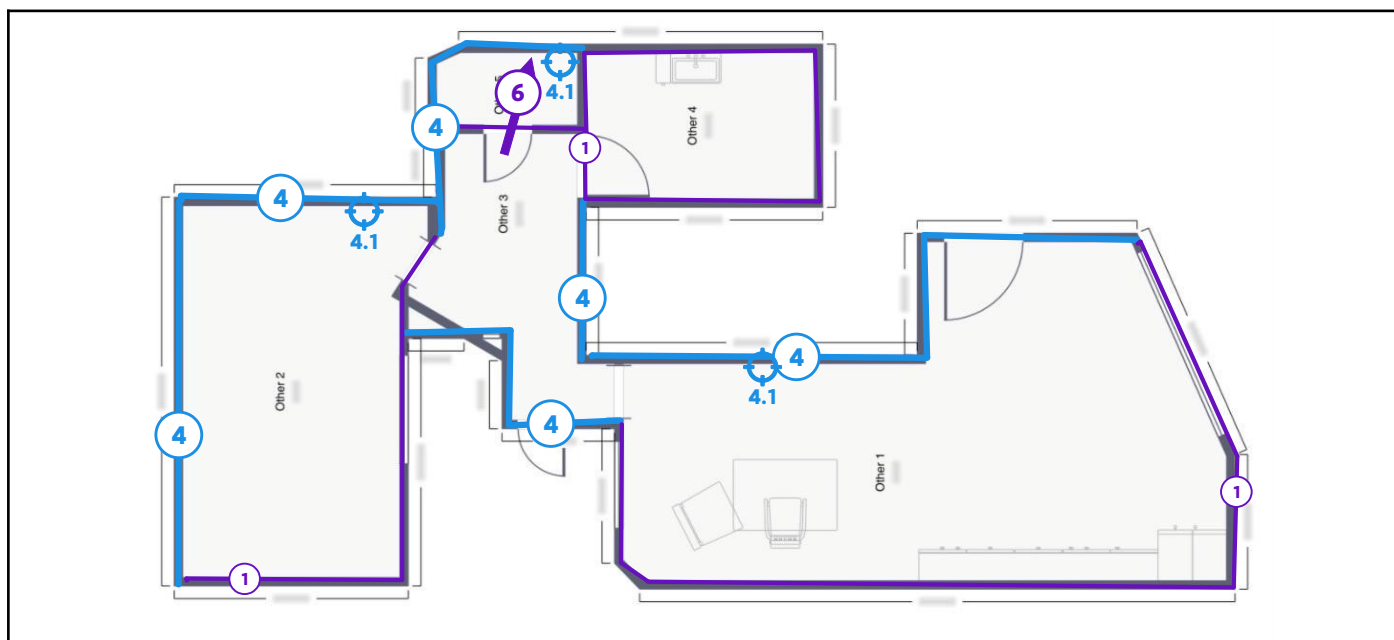
Plan 1.4: Grondplan glv

Beschrijving	Type	Actie
1. Binnenwanden	Advies	-
4. Pleisterwerk wanden	Geen asbest	-
4.1 Code: ID1	Mengmonster	-
6. CV-ketel (niet verdacht)	Overige ruimte of materiaal	-

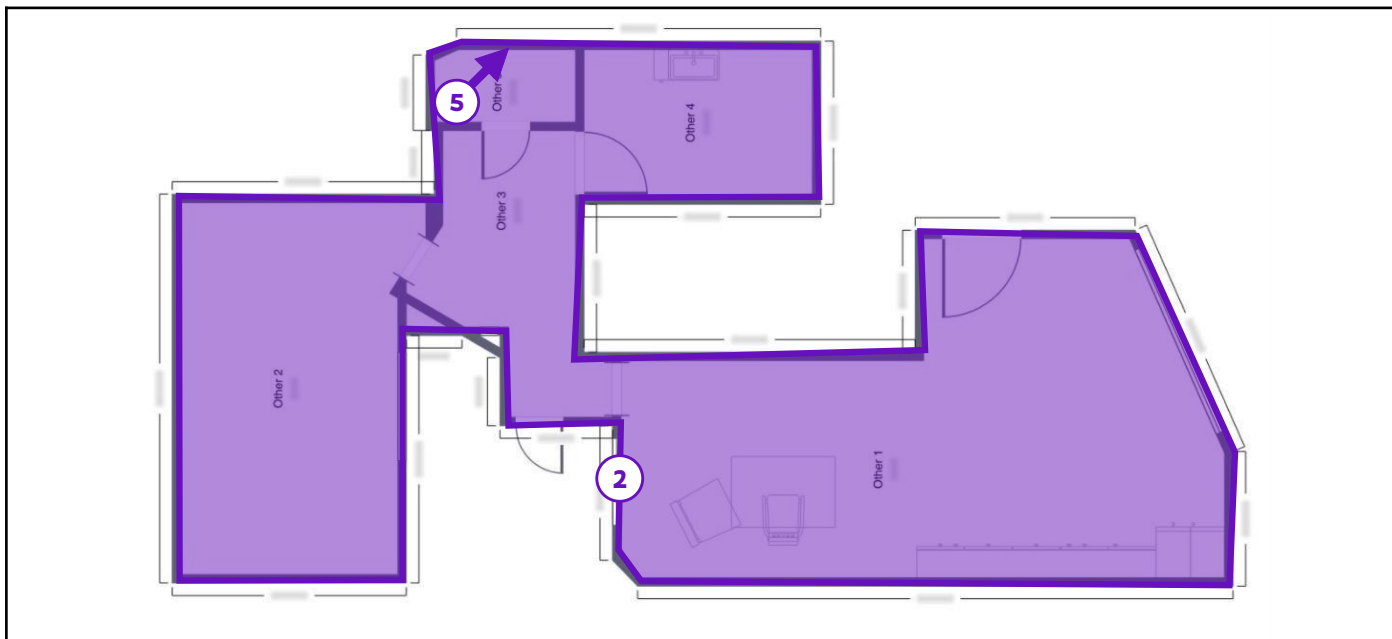
Plan 1.5: Grondplan glv

Beschrijving	Type	Actie
2. Plafonds	Advies	-
5. Rookgaskanaal (niet verdacht)	Overige ruimte of materiaal	-
