Asbestinventarisatetest

Sinteldreef 7, 2300 Turnhout

Attestnummer : 20250811-000114.000

Asbestveilig (maar niet asbestvrij)

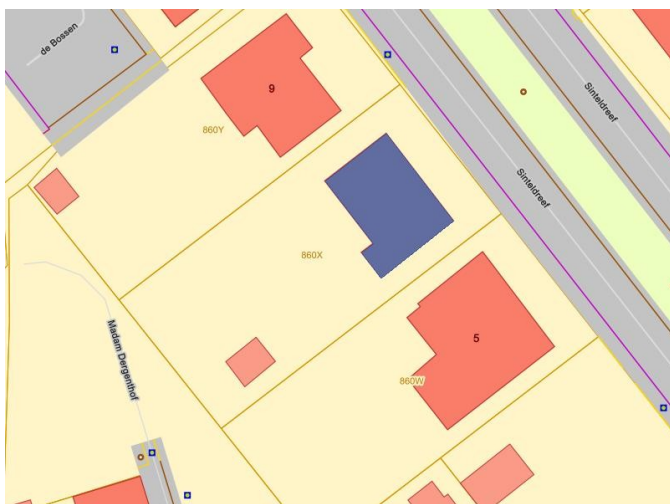
Zone 1: Hoofdgebouw

- 2 Asbestmaterialen**
- 2 Beperkingen**
- 0 Uitsluitingen
- 0 Roerende goederen
- 0 Puin, steenslag, (water)bodem
- 3 Adviezen**
- 3 Geen asbest**

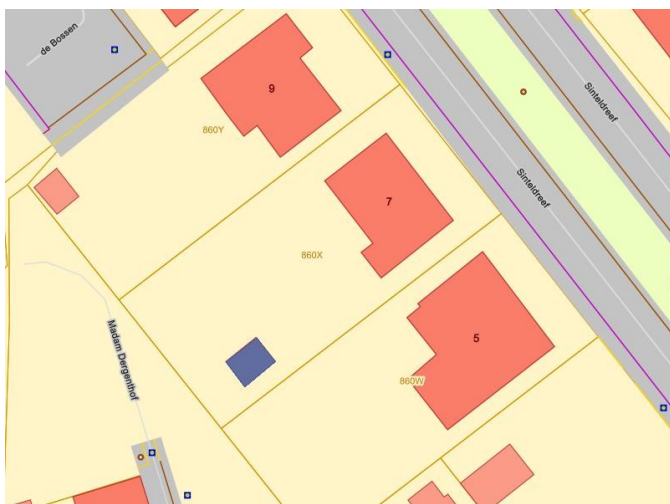
Zone 2: Bijgebouw

- 0 Asbestmaterialen
- 0 Beperkingen
- 0 Uitsluitingen
- 0 Roerende goederen
- 0 Puin, steenslag, (water)bodem
- 0 Adviezen
- 0 Geen asbest
