Asbestinventarisatetest

Beliestraat 126, 2910 Essen

Attestnummer : 20230620-000364.000

Uitgegeven op : 20.06.2023

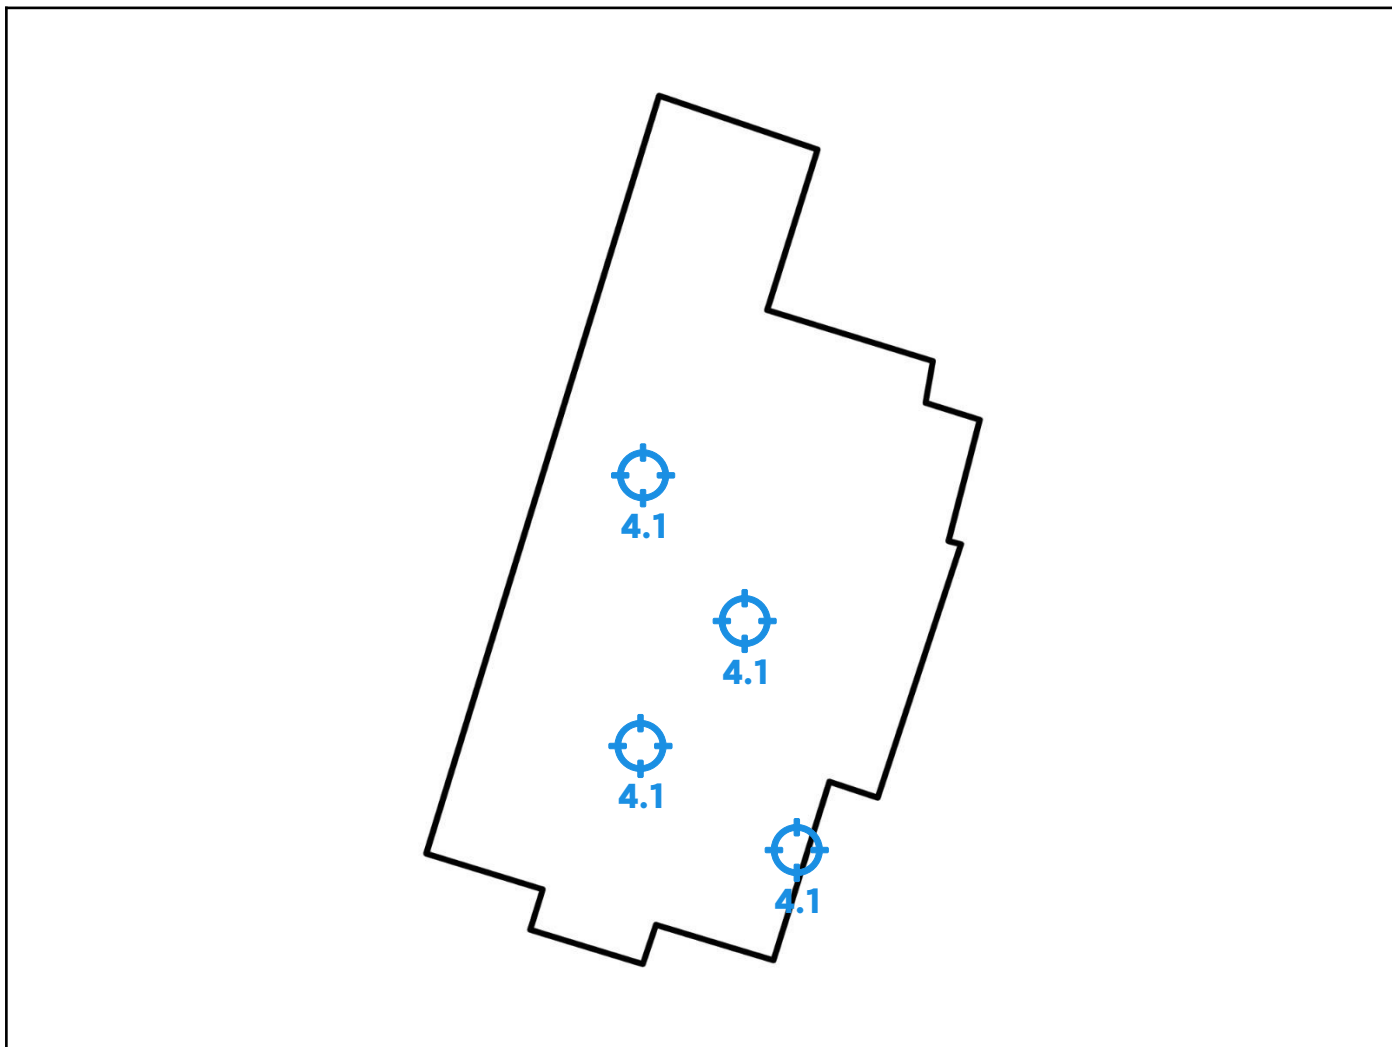
Plan 1.1: Bezetting muren

Beschrijving	Type	Actie
4. Bezetting muren	Geen asbest	-
4.1 Code: Bezetting muren	Mengmonster	-

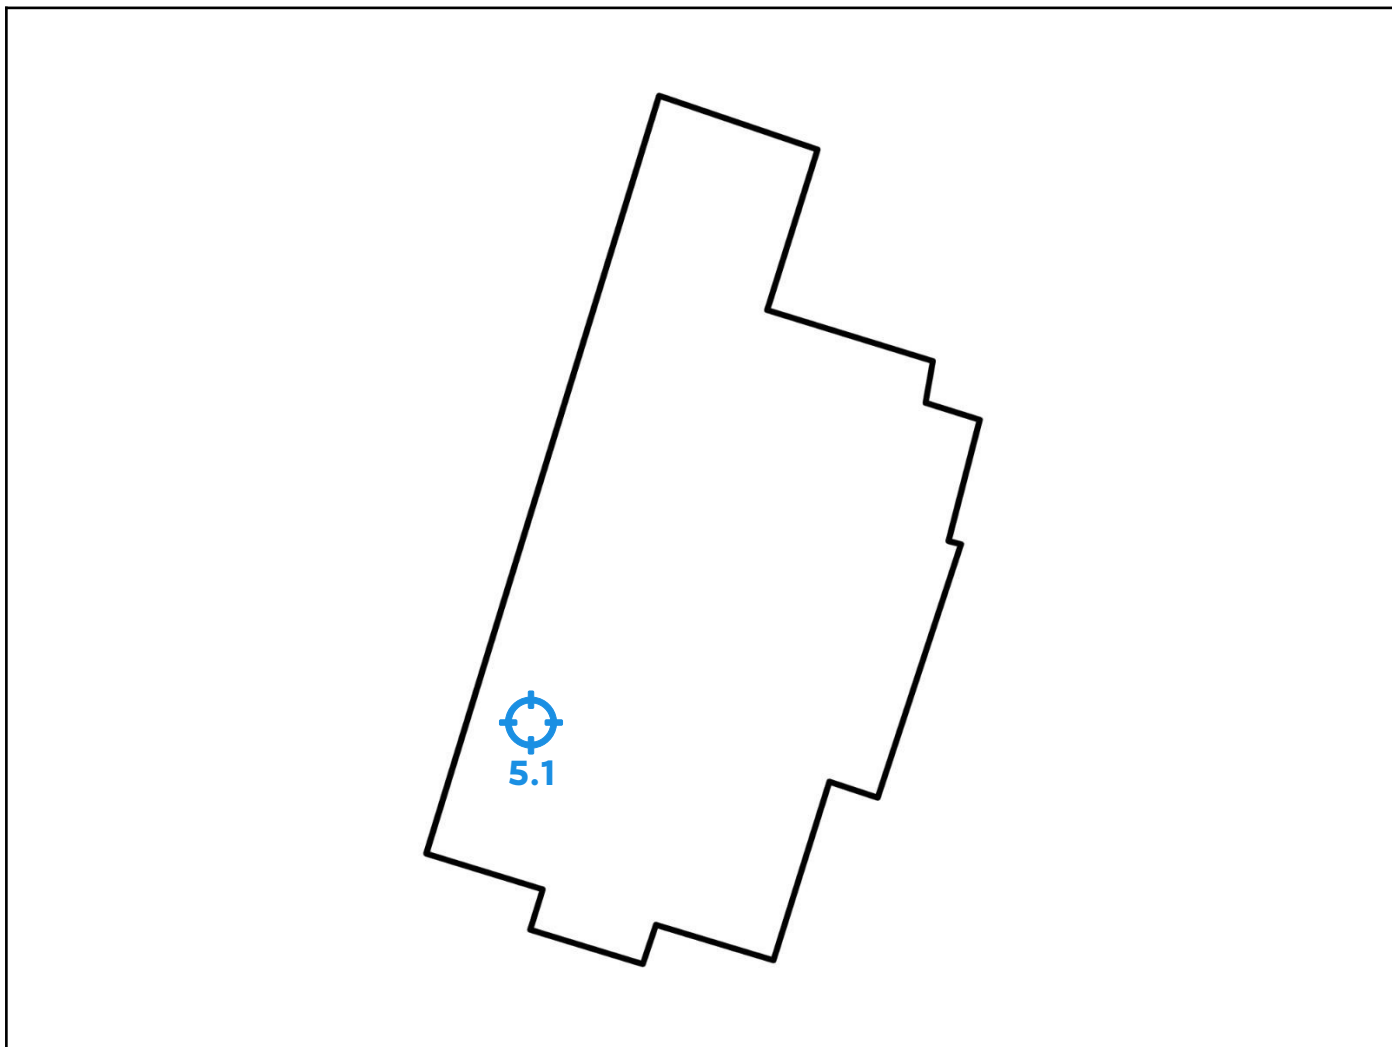
Plan 1.2: Bezetting plafond

Beschrijving	Type	Actie
5. Bezetting plafond	Geen asbest	-
5.1 Code: Bezetting plafond	Mengmonster	-
