Asbestinventarisatetest

Arsenaalstraat 72, 9050 Gent

Attestnummer : 20260515-000086.000

Uitgegeven op : 15.05.2026

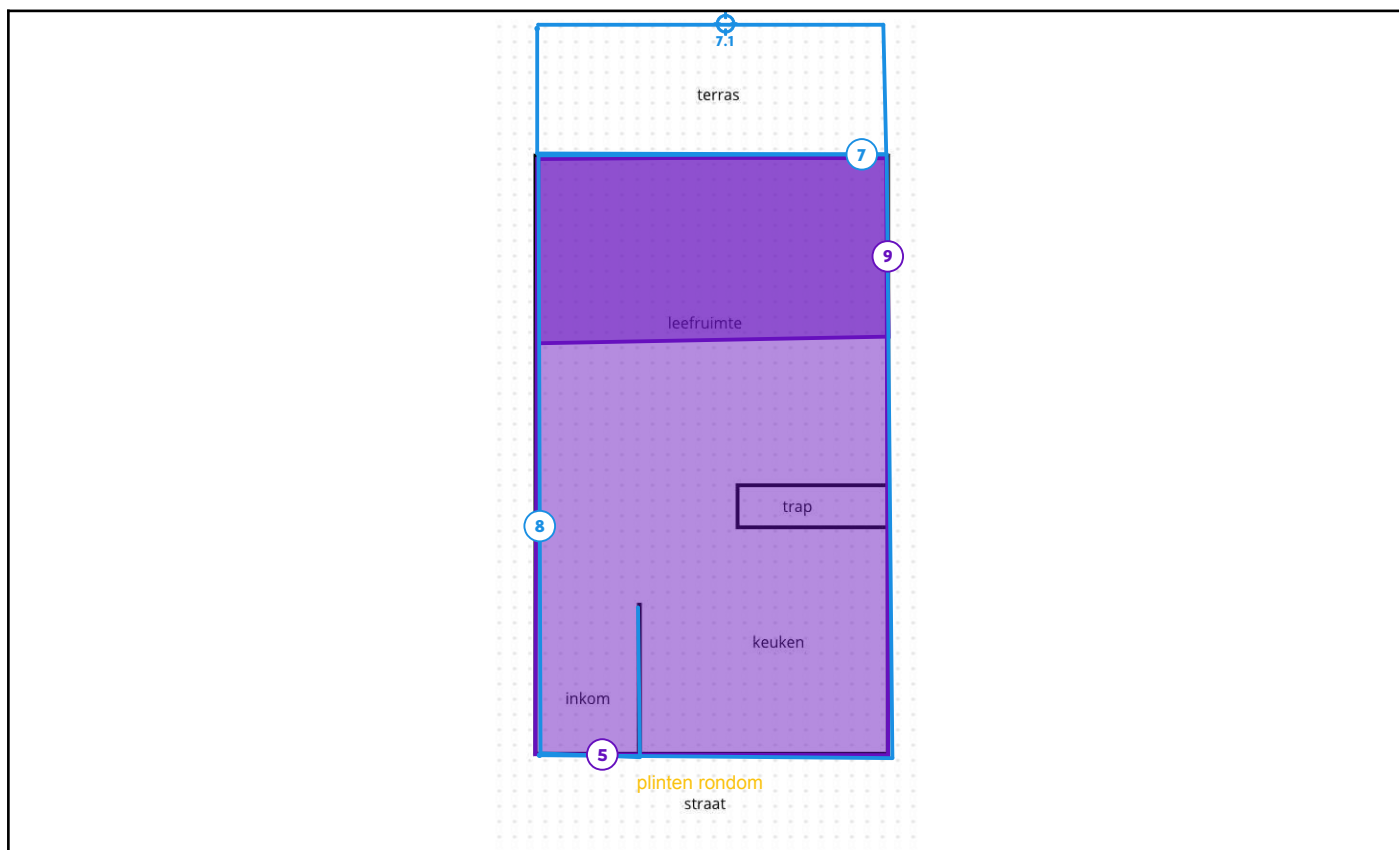
Plan 1.1: Gelijksvloer

Beschrijving	Type	Actie
5. Verlaagd plafond (gipskarton/hout)	Advies	-
6. Advies lijmlaag intacte plinten	Advies	-
7. Crepi	Geen asbest	-
7.1 Code: MM06	Mengmonster	-
8. Pleisterwerk wanden	Geen asbest	-
9. Dakbedekking (anders dan leien of golfplaten)	Overige ruimte of materiaal	-

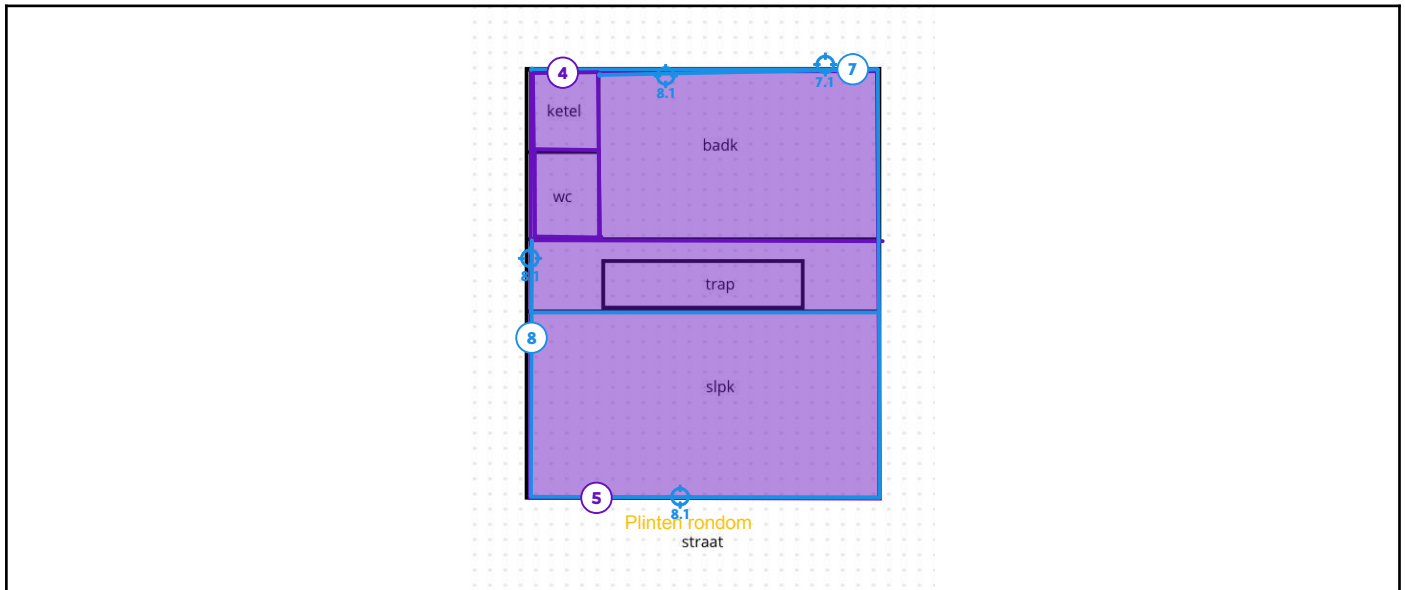
Plan 1.2: Niv1

Beschrijving	Type	Actie
4. Voorzetwanden (gipskarton/hout)	Advies	-
5. Verlaagd plafond (gipskarton/hout)	Advies	-
6. Advies lijmlaag intacte plinten	Advies	-
7. Crepi	Geen asbest	-
7.1 Code: MM06	Mengmonster	-
8. Pleisterwerk wanden	Geen asbest	-
8.1 Code: MM01	Mengmonster	-

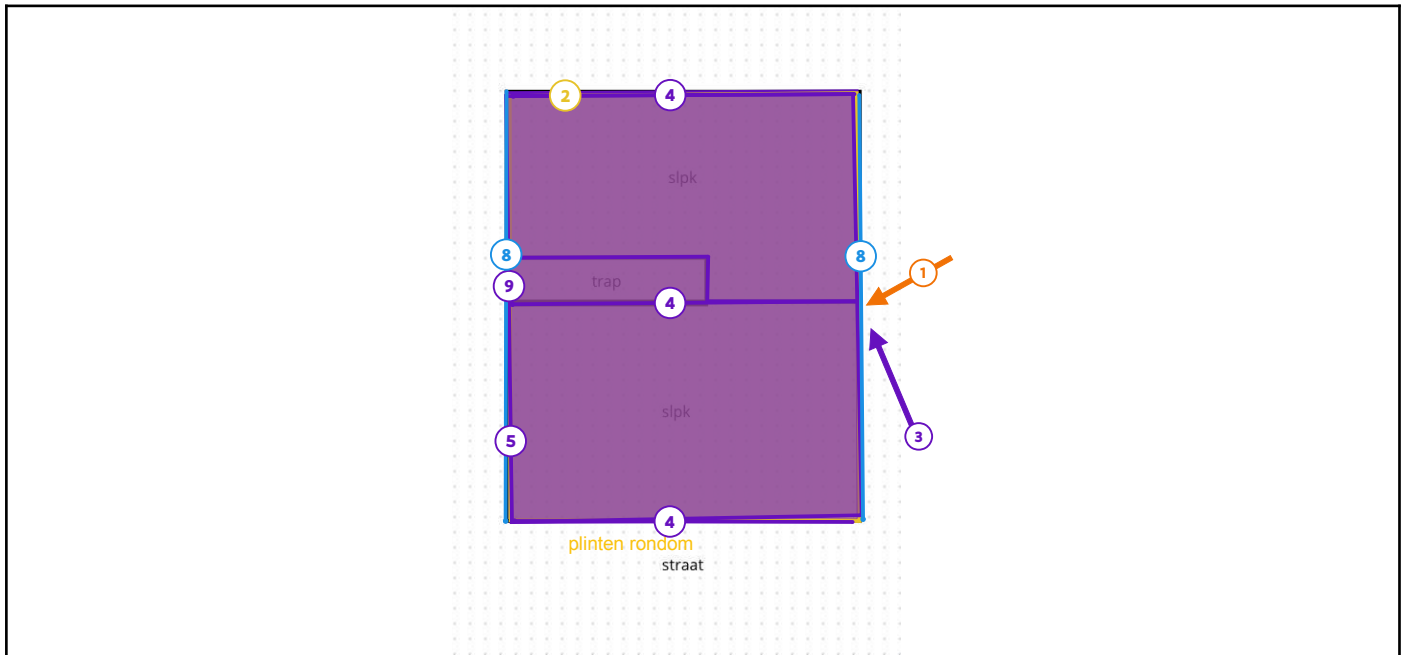
Plan 1.3: Niv2

Beschrijving	Type	Actie
1. Rookgaskanaal asbestcement	Asbestmateriaal	Verwijderen
2. Menuiserie onderdak	Asbestmateriaal	Zorgvuldig beheren
3. Beperking schouw	Beperking	-
4. Voorzetwanden (gipskarton/hout)	Advies	-
5. Verlaagd plafond (gipskarton/hout)	Advies	-
6. Advies lijmlaag intacte plinten	Advies	-
8. Pleisterwerk wanden	Geen asbest	-
9. Dakbedekking (anders dan leien of golfplaten)	Overige ruimte of materiaal	-
