Asbestinventarisatetest

Schaveystraat 10, 3040 Huldenberg

Attestnummer : 20260510-000187.000

Niet-asbestveilig

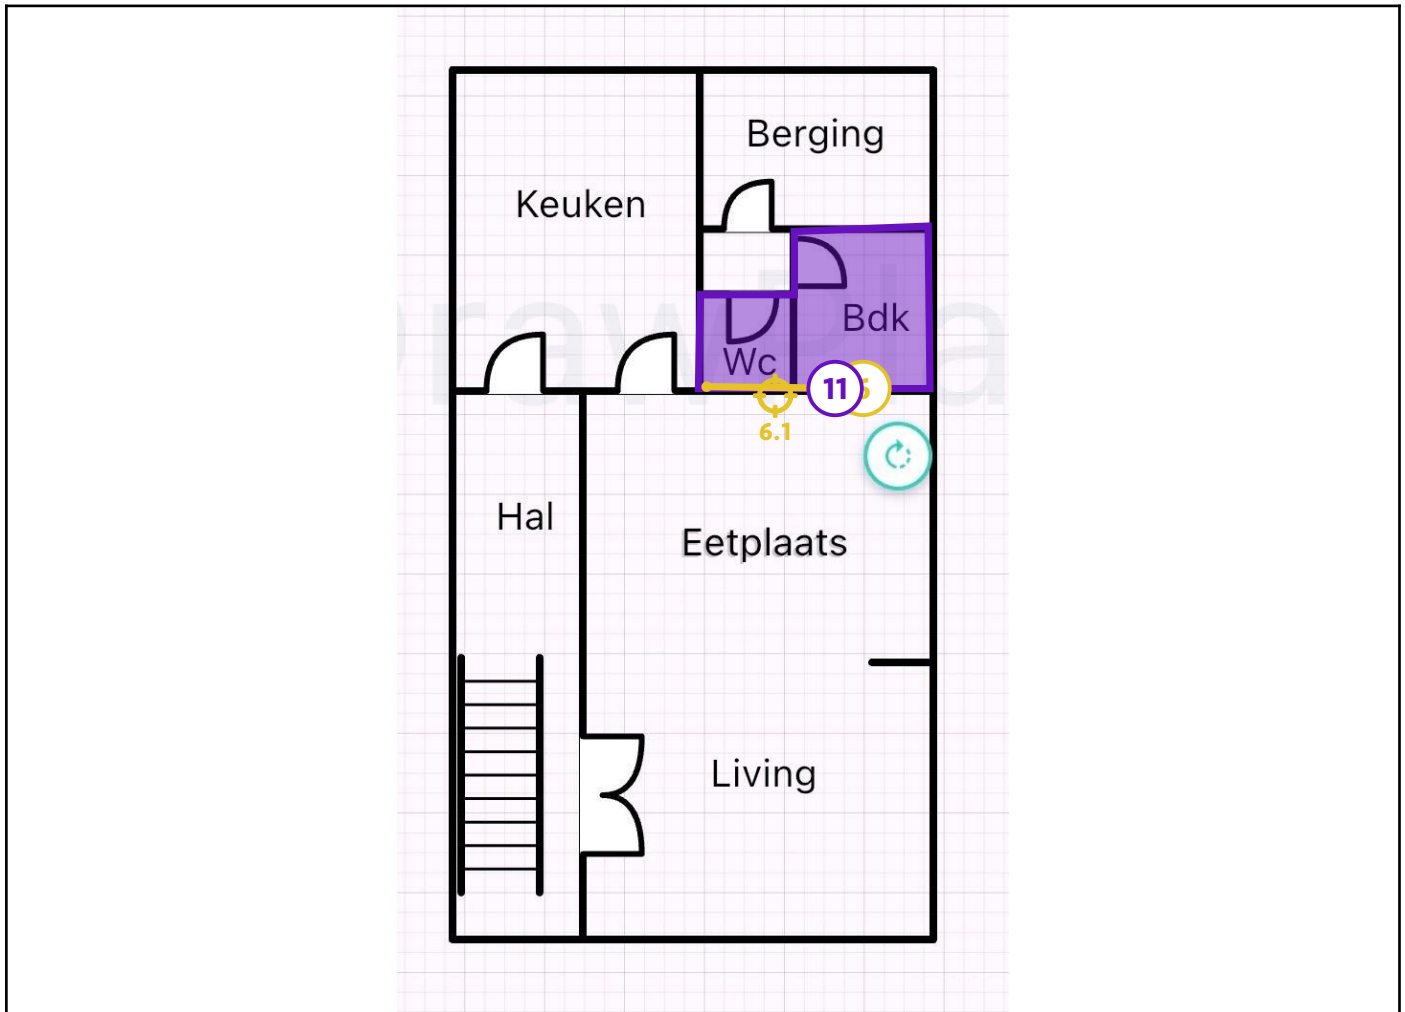
Plan 1.3: Plan gelijkvloers

Beschrijving	Type	Actie
6. Cementplaat	Asbestmateriaal	Zorgvuldig beheren
6.1 Code: 4	Kleefmonster	-
11. Vinylvloer niet verdacht	Advies	-

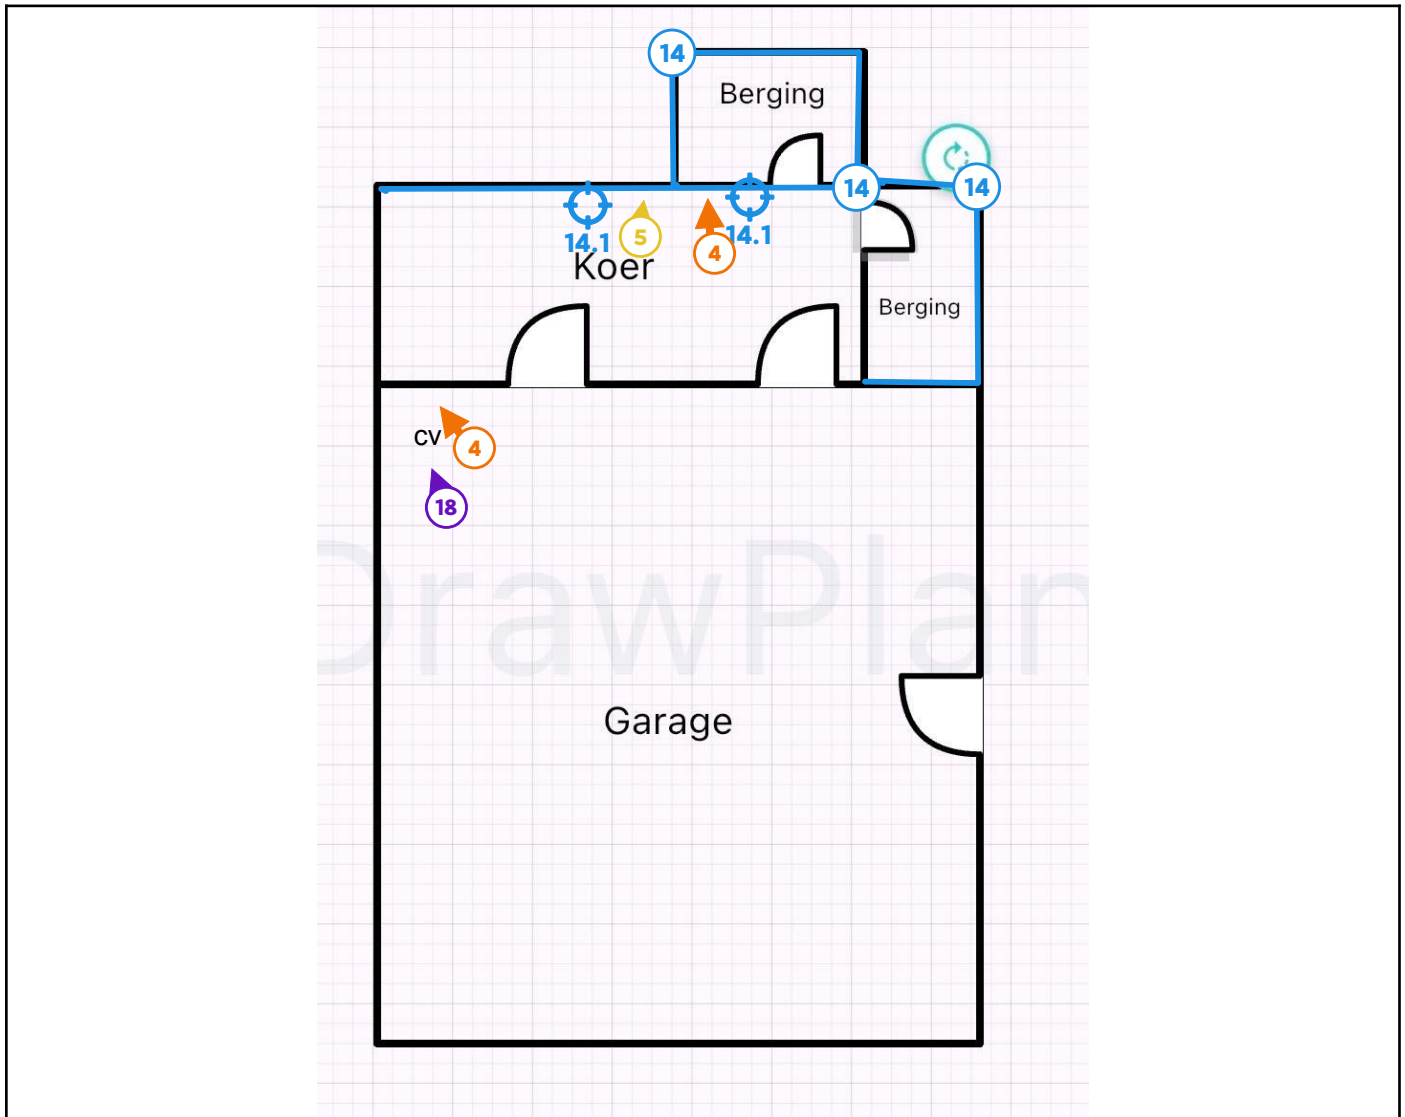
Plan 1.4: Plan garage

Beschrijving	Type	Actie
4. Roetluik met houder (visueel)	Asbestmateriaal	Verwijderen
5. AC afvoerbuis (visueel vastgesteld)	Asbestmateriaal	Zorgvuldig beheren
14. Cementering binnentoepassing (met staalname)	Geen asbest	-
14.1 Code: 3	Mengmonster	-
18. Ketel (bwj onbekend)	Overige ruimte of materiaal	-

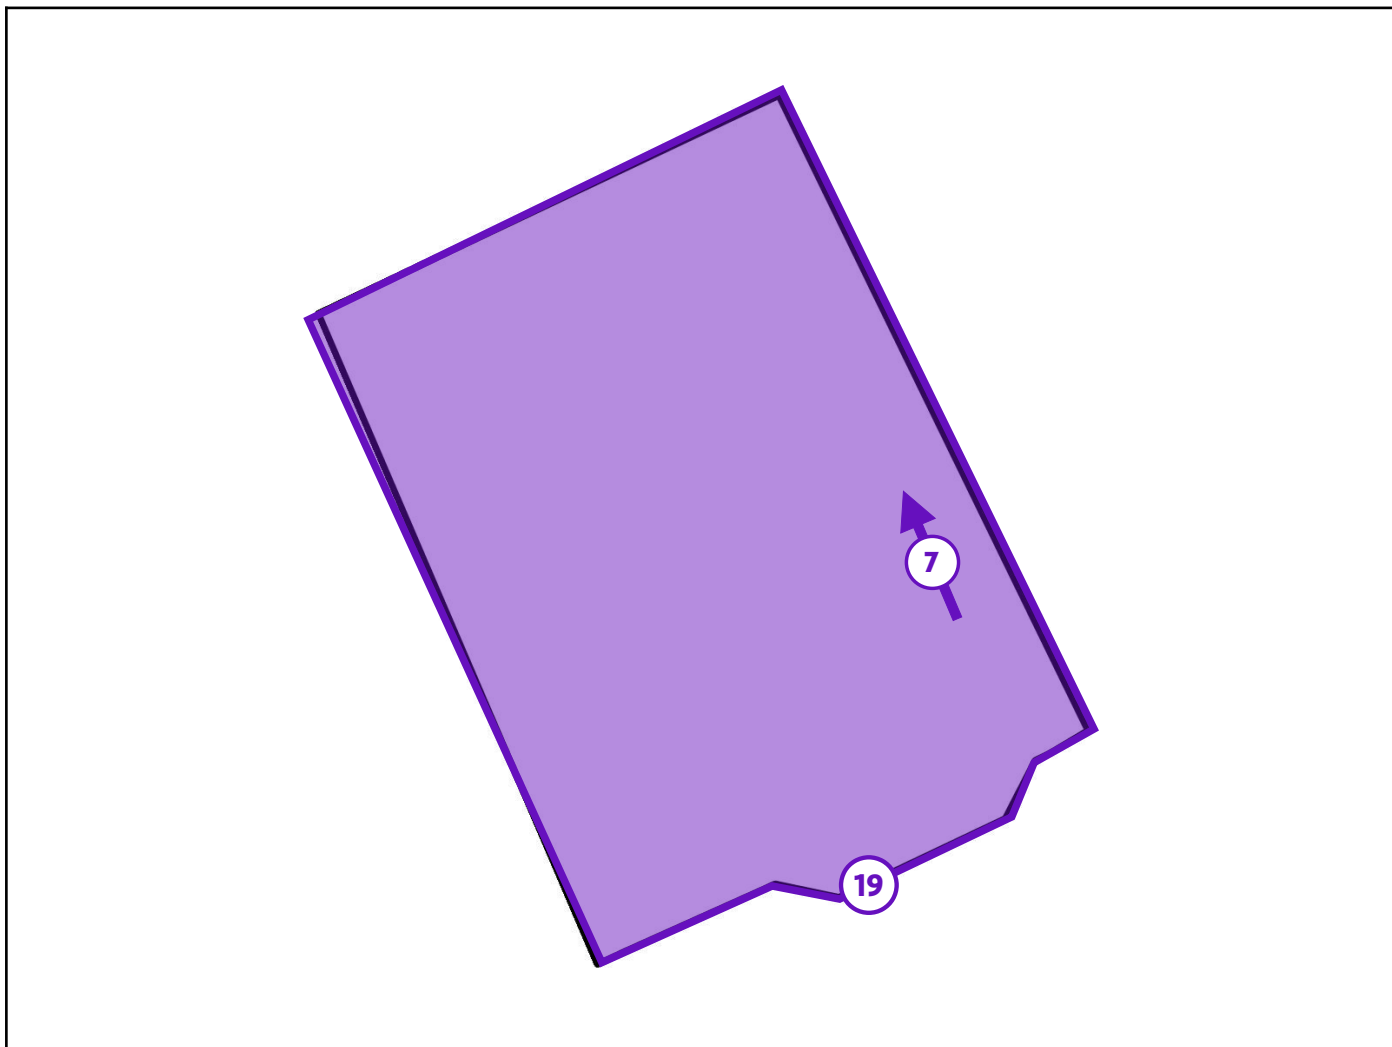
Plan 1.11: Woning plan

Beschrijving	Type	Actie
7. Schouw op het dak (beperkingsfiche)	Beperking	-
19. Onderdak niet aanwezig	Overige ruimte of materiaal	-

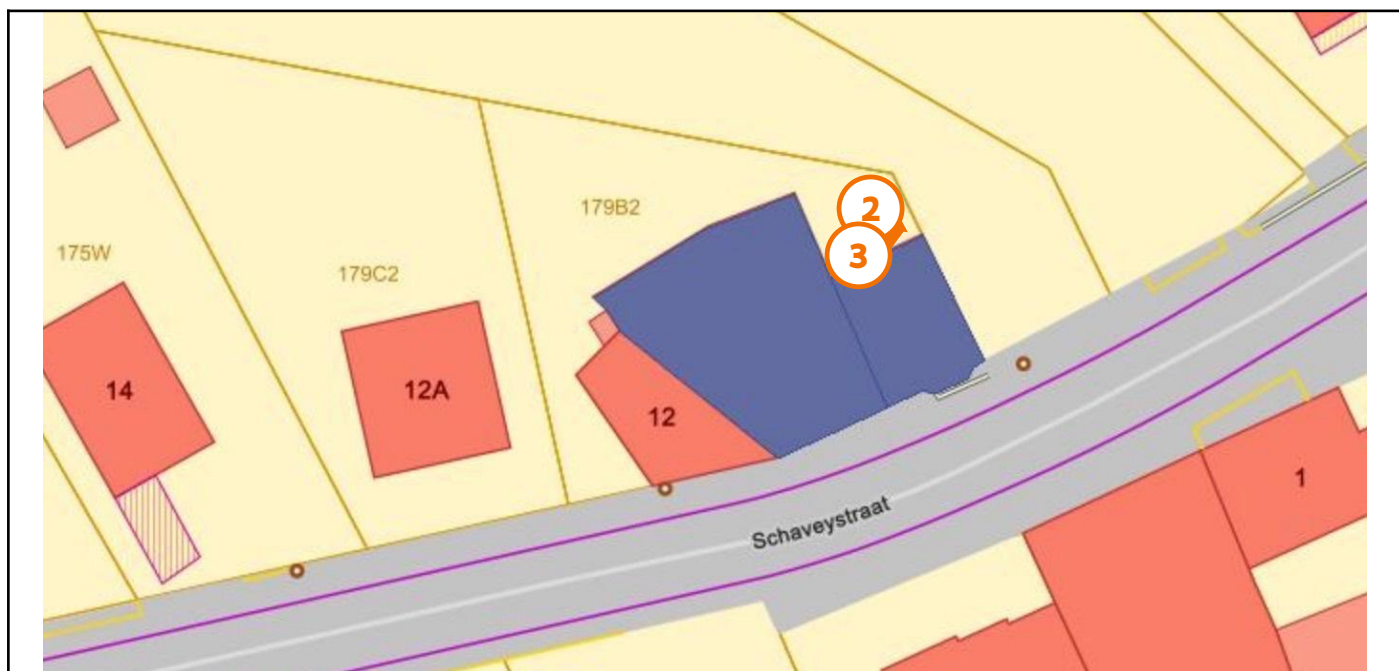
Plan 2.2: Plattegrond

Beschrijving	Type	Actie
2. Schouwbuis (visueel vastgesteld)	Asbestmateriaal	Verwijderen
3. Schouwhoed (visueel vastgesteld)	Asbestmateriaal	Verwijderen

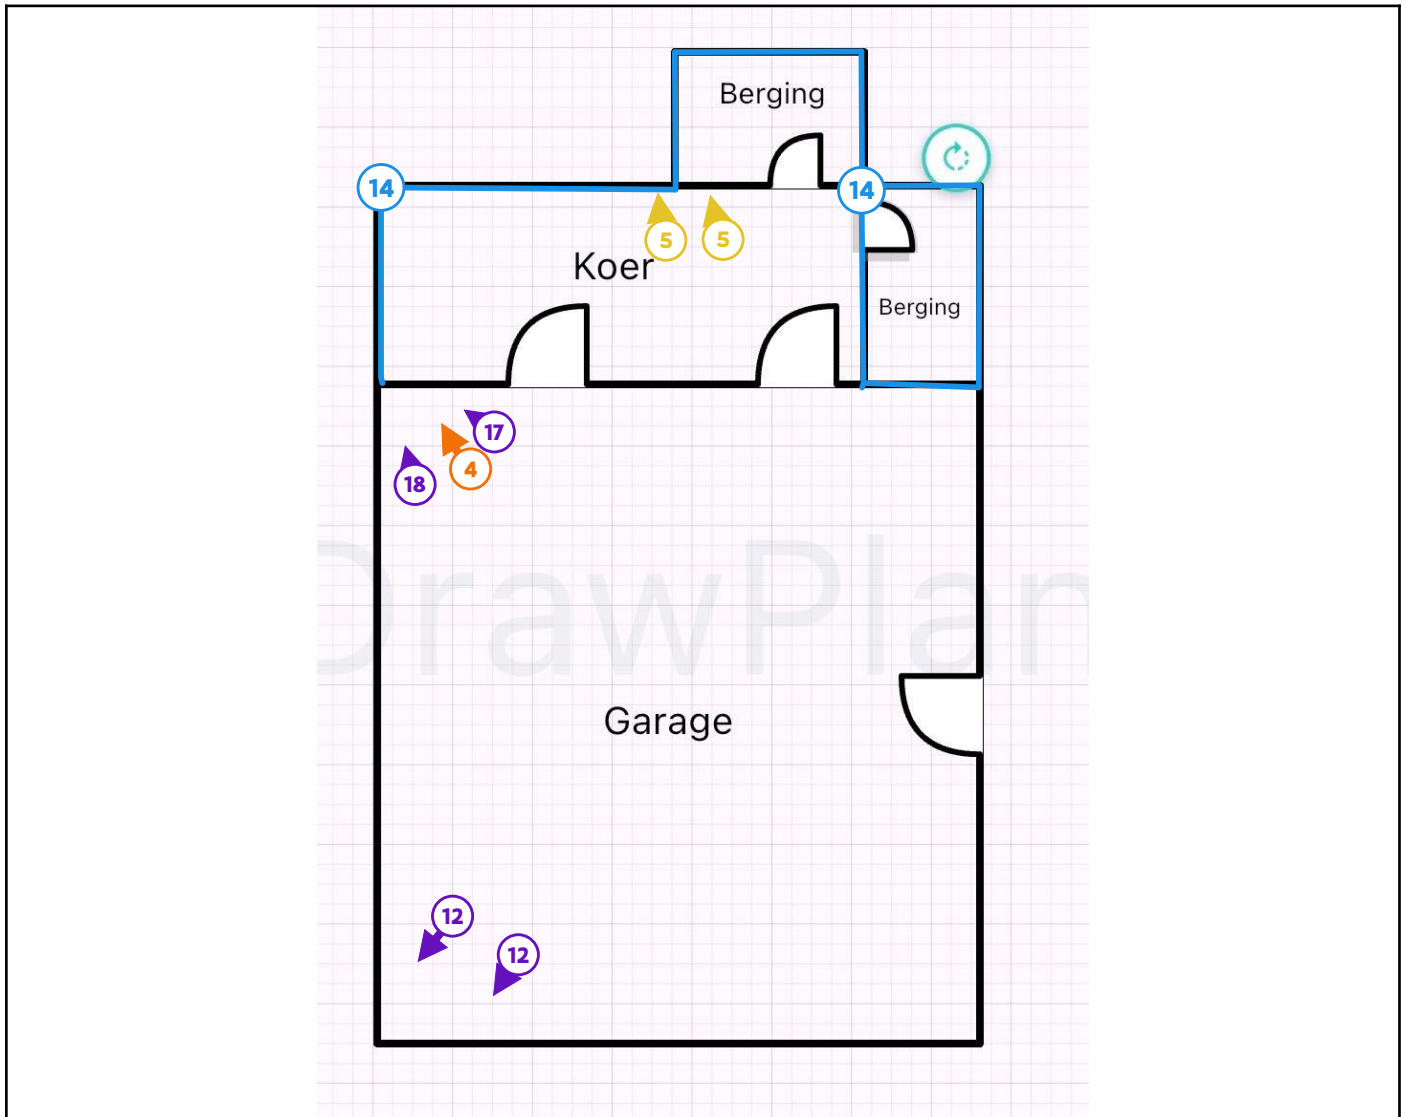
Plan 2.3: Plan garage

Beschrijving	Type	Actie
4. Roetluik met houder (visueel)	Asbestmateriaal	Verwijderen
5. AC afvoerbuis (visueel vastgesteld)	Asbestmateriaal	Zorgvuldig beheren
12. Wateropvangbakken	Advies	-
14. Cementering binnentoeassing (met staalname)	Geen asbest	-
17. Leidingisolatie: niet verdacht	Overige ruimte of materiaal	-

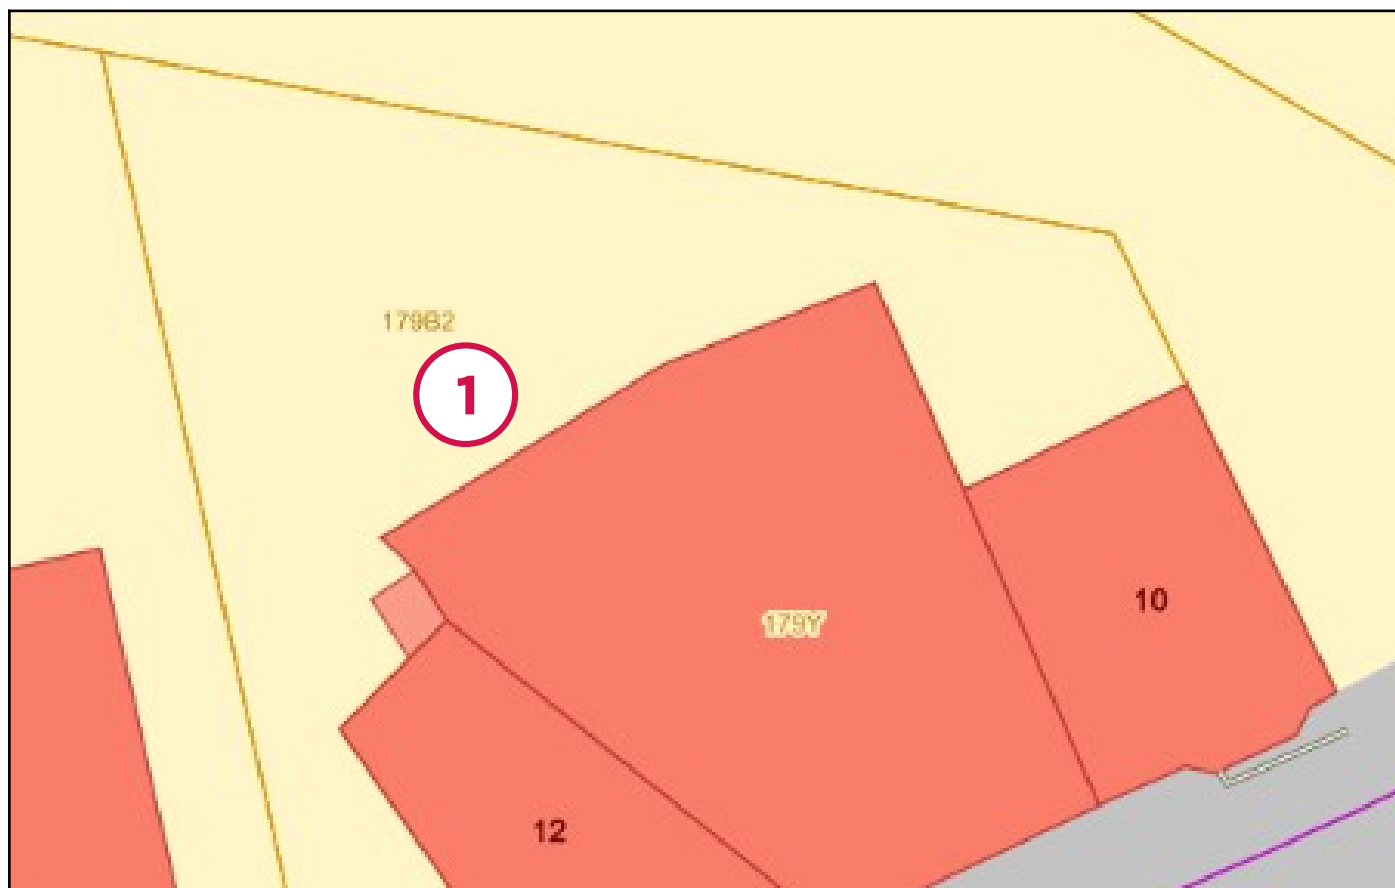
Plan 3.1: Vaststellingen buiten de constructies

Beschrijving	Type	Actie
1. Asbestcement afval	Asbestmateriaal	Dringend verwijderen

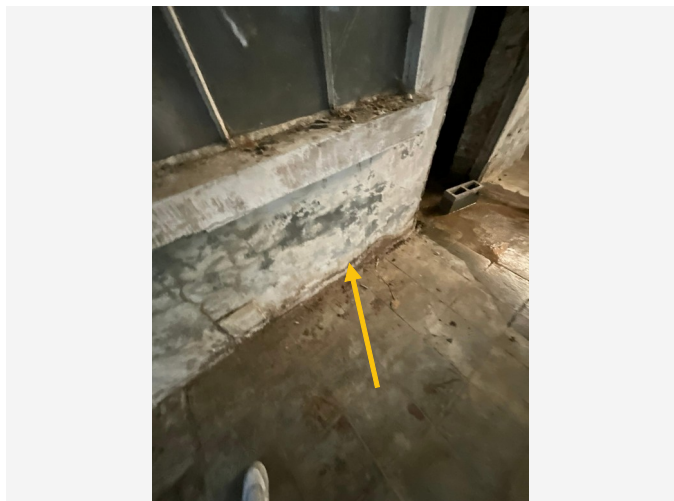
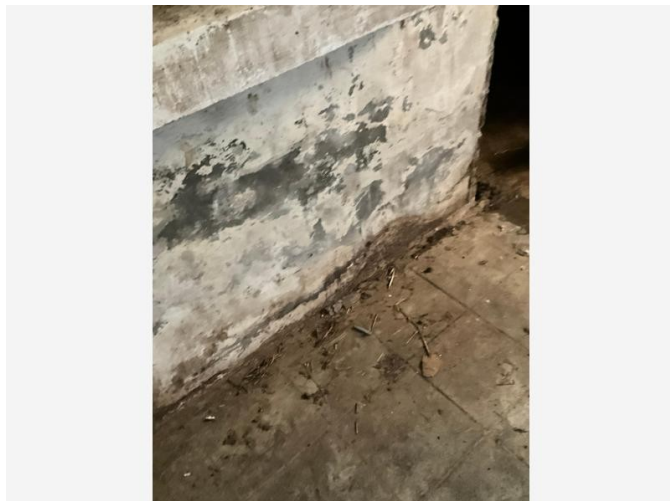
Fiche 14: Cementering binnentoepassing (met staalname)

Geen asbest

Beschrijving	Cementering binnentoepassing (met staalname)
Omgeving	Binnen
Primaire drager	Binnenwand
Bindmiddel van materiaal	Cement
Gebondenheid op basis van bindmiddel	Hecht
Hoeveelheid (gewicht - aantal)	<ul style="list-style-type: none">• 75,00 kg - 1 stuk
Totaal gewicht	75,00 kg
Identificatiemethode	Een monstername door de asbestdeskundige met laboanalyse door een asbestlabo.
Destructieve handeling voor identificatie	Nee
Opmerking	<p>De vermelde oppervlaktes en volumes betreffen een beredeneerde schatting. Er worden geen rechten verleend aan deze oppervlaktes/volumes. De dikte is een schatting die voorkomt uit de monsterplaatsen en is daarom niet altijd representatief.</p> <p>(staal genomen van twee plaatsen)</p>

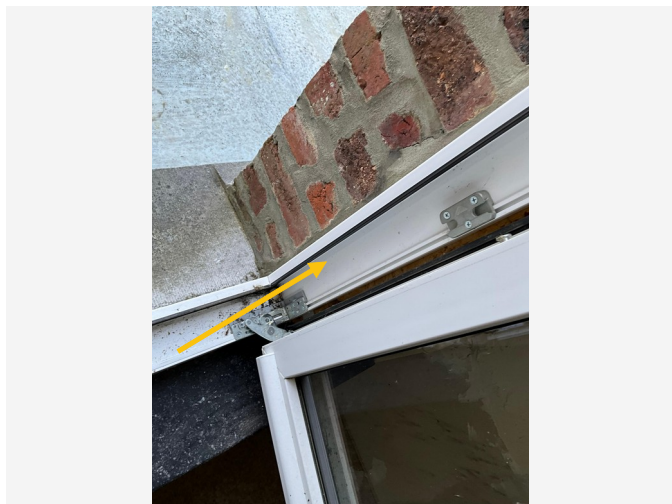
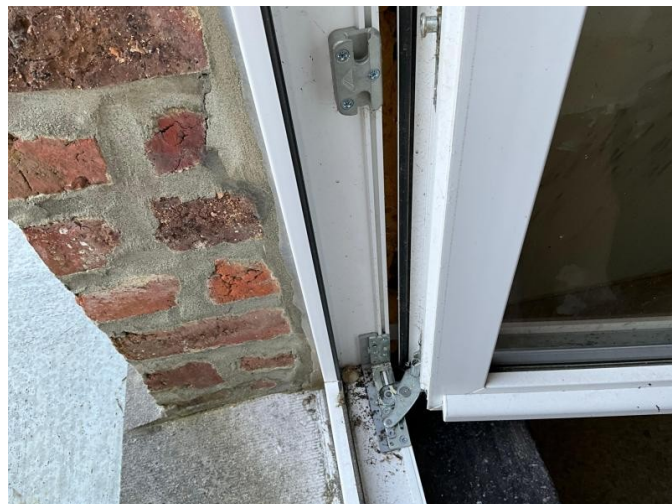
Beschrijving	Notitie	Terug te vinden op plannen
Fiche 19: Onderdak niet aanwezig	Er is geen onderdak aanwezig.	Plan 1.11: Woning plan
Fiche 20: Lift niet aanwezig	-	-
Fiche 21: Ramen recent	De ramen zijn recent en de kit van de ramen is zacht en elastisch en niet asbest verdacht.	-
