Asbestinventarisatetest

Verboekt 51, 2430 Laakdal

Attestnummer : 20260226-000387.000

Niet-asbestveilig

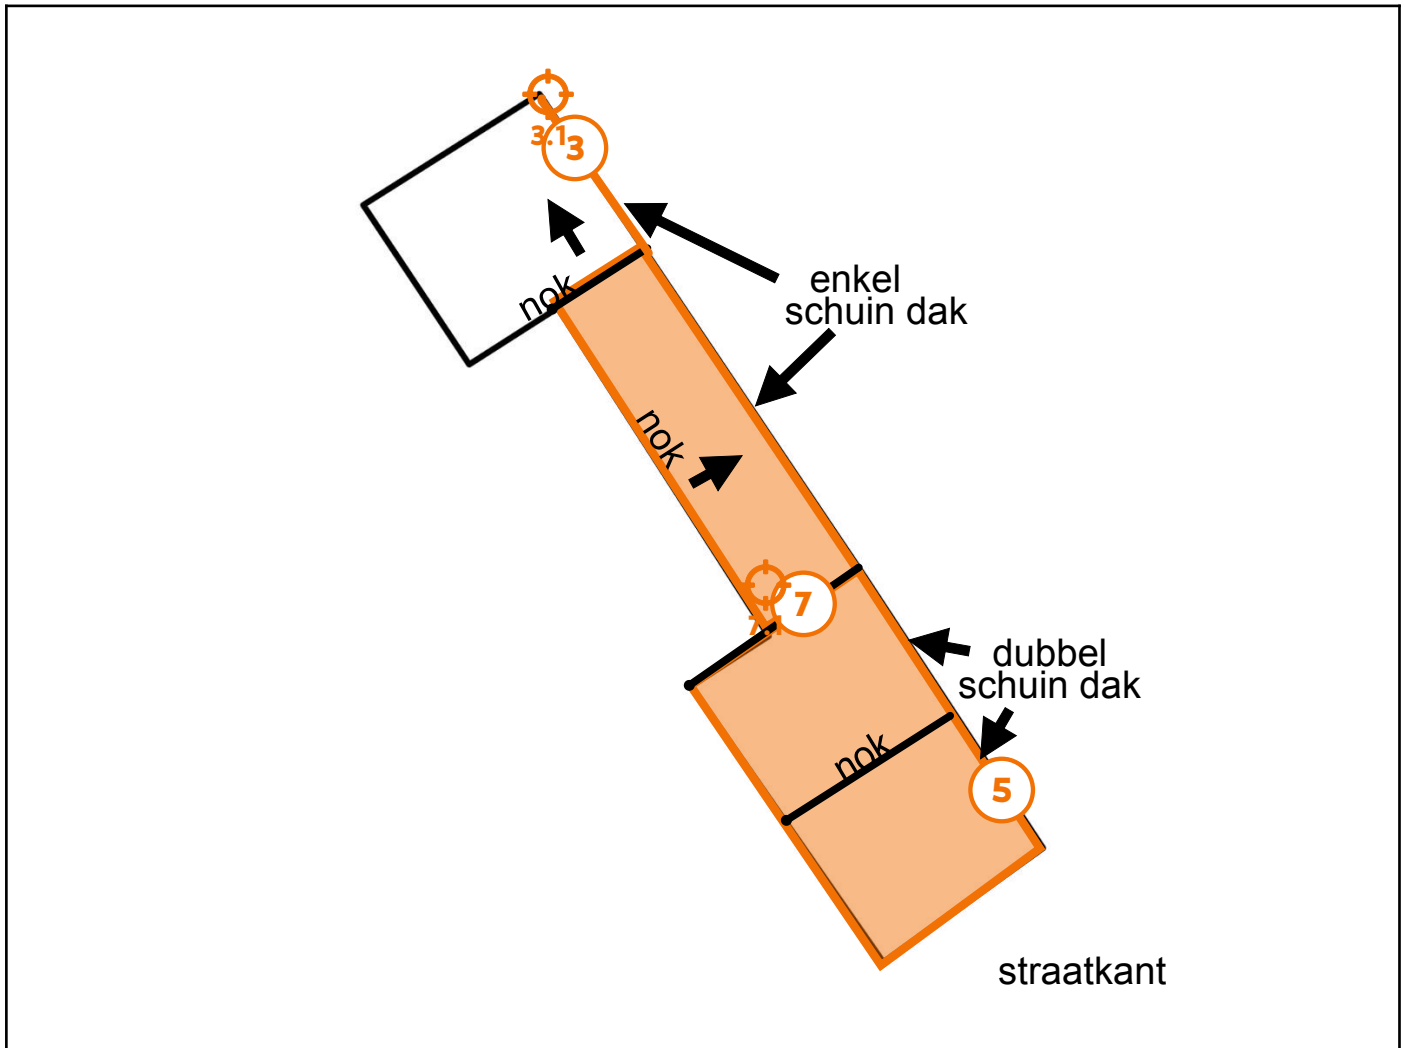
Plan 1.8: Hoofdgebouw plan

Beschrijving	Type	Actie
3. windveren aan aanbouw	Asbestmateriaal	Verwijderen
3.1 Code: windveer	Puntmonster	-
5. Daklei op de woning	Asbestmateriaal	Verwijderen
7. Dakleien op de aanbouw	Asbestmateriaal	Verwijderen
7.1 Code: daklei aanbouw	Puntmonster	-

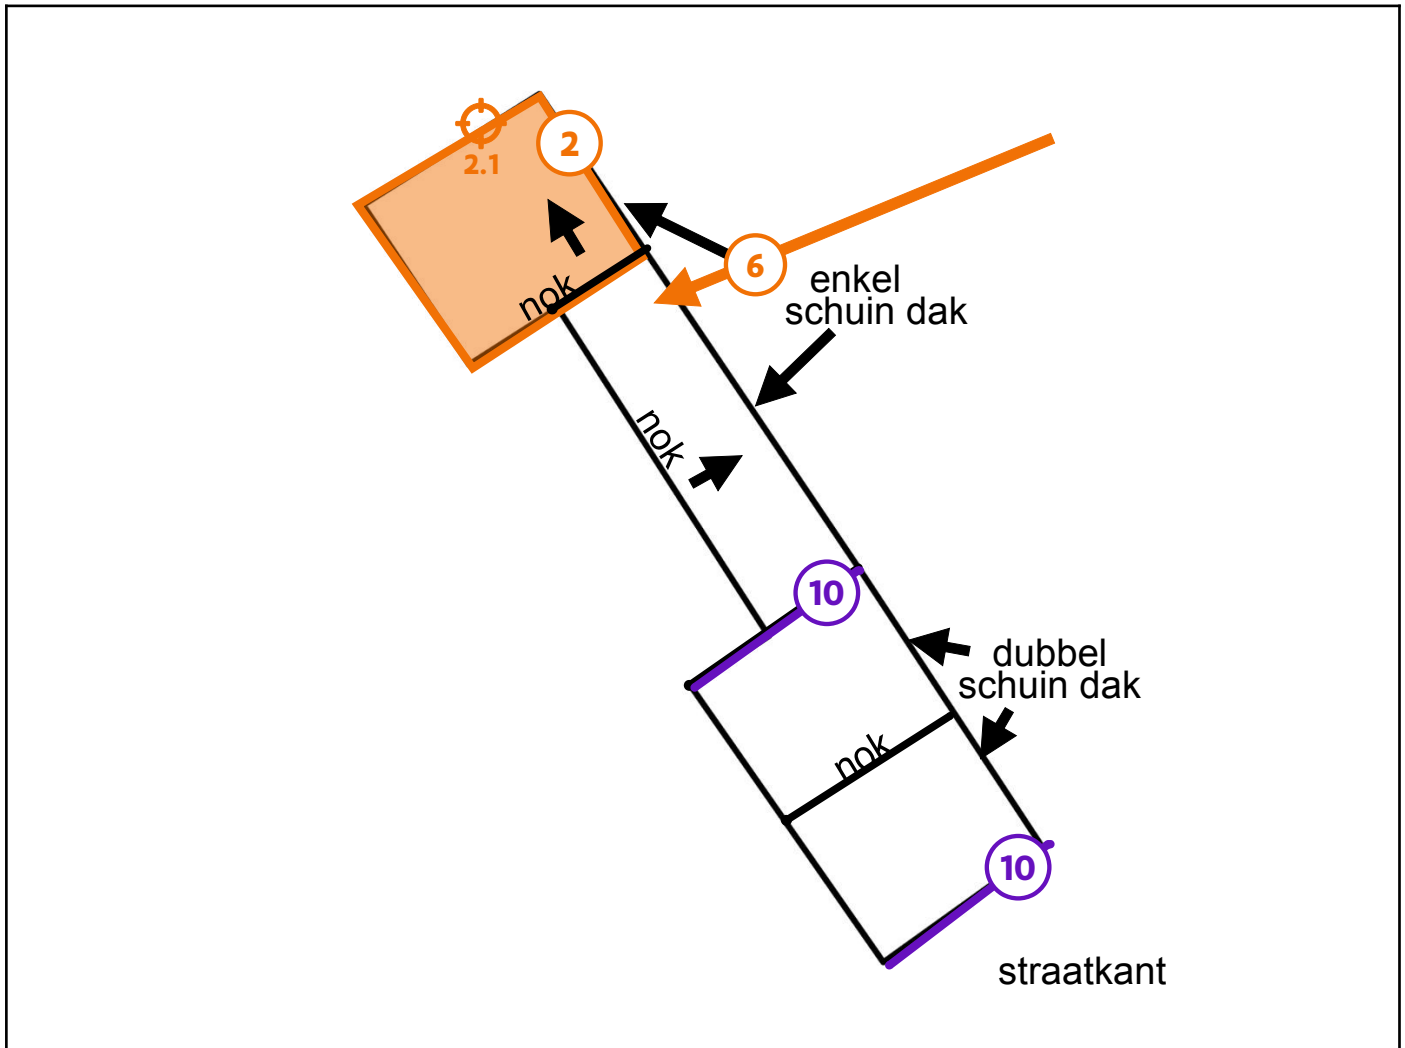
Plan 1.9: Hoofdgebouw plan

Beschrijving	Type	Actie
2. Golfplaten op garage	Asbestmateriaal	Verwijderen
2.1 Code: golfplaten garage	Puntmonster	-
6. Schouwbus op het dak vd aanbouw	Asbestmateriaal	Verwijderen
10. Dakgoot niet zichtbaar (materiaal onbekend)	Beperking	-

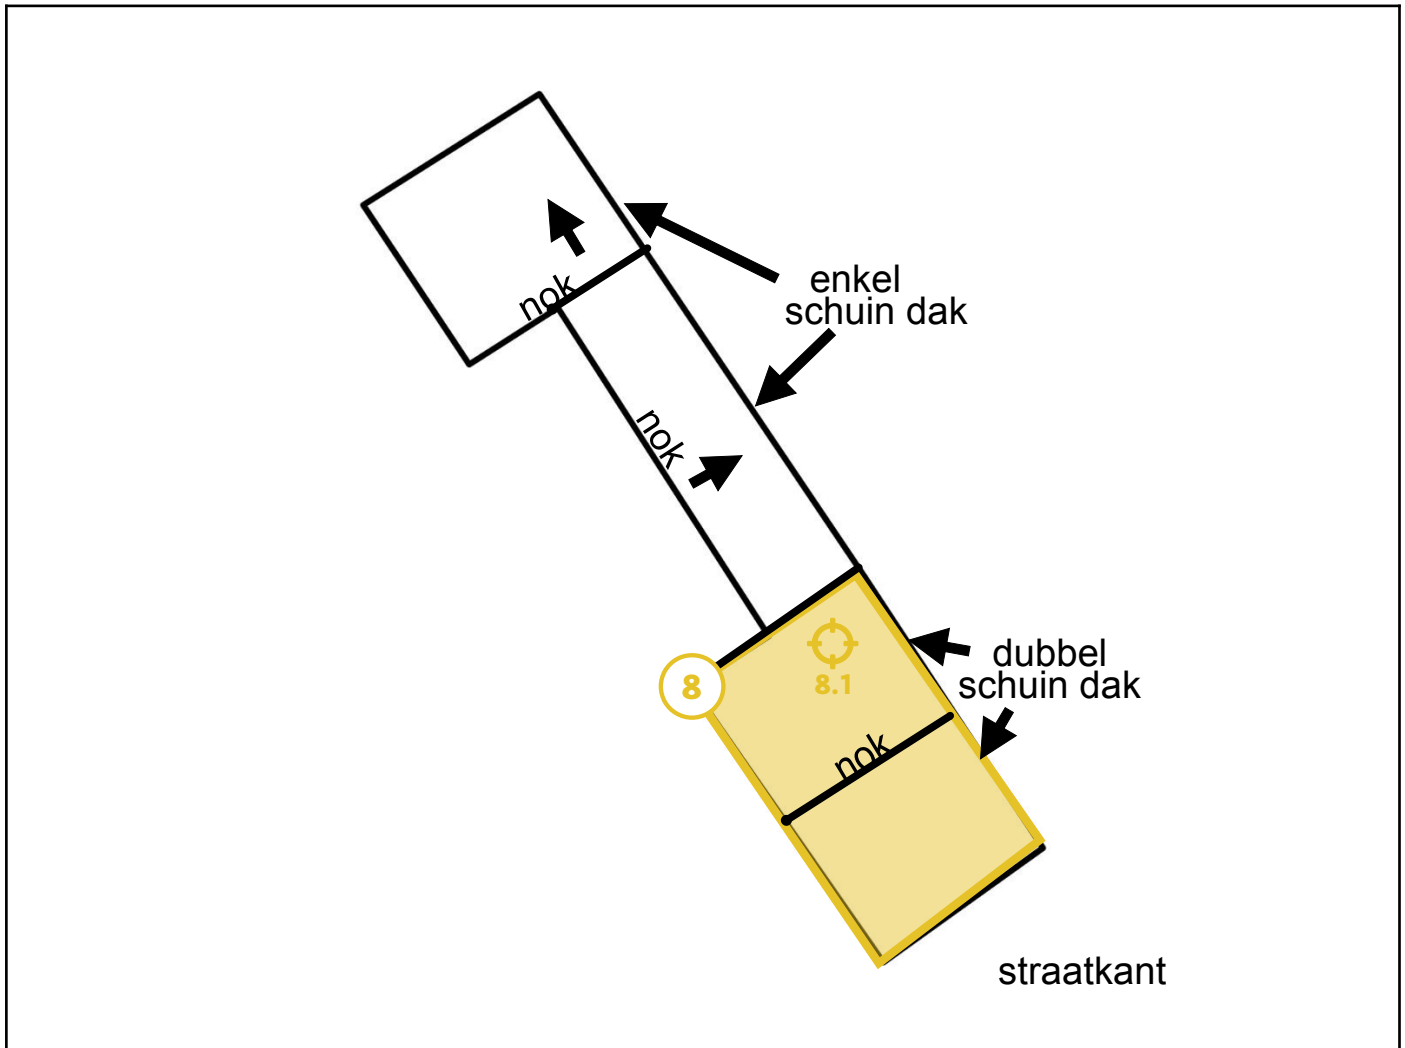
Plan 1.10: Hoofdgebouw plan

Beschrijving	Type	Actie
8. Onderdak vd woning type Menuiserite	Asbestmateriaal	Zorgvuldig beheren
8.1 Code: onderdak woning	Puntmonster	-

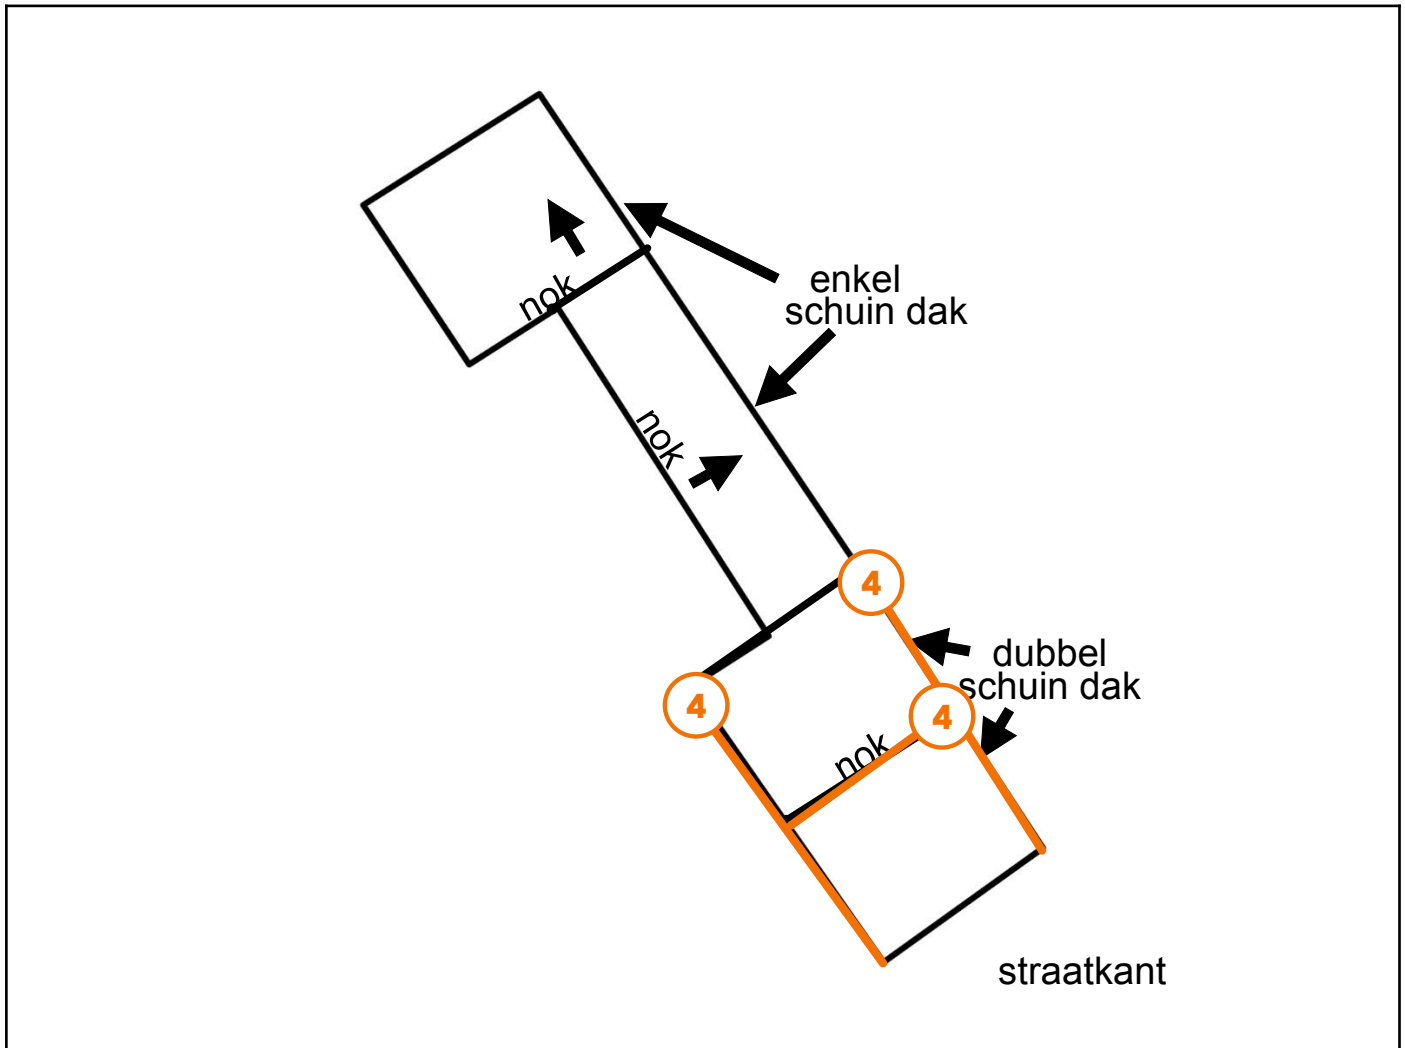
Plan 1.11: Hoofdgebouw plan

Beschrijving	Type	Actie
4. Nokpannen/windveren asbestcement op het dak vd woning	Asbestmateriaal	Verwijderen

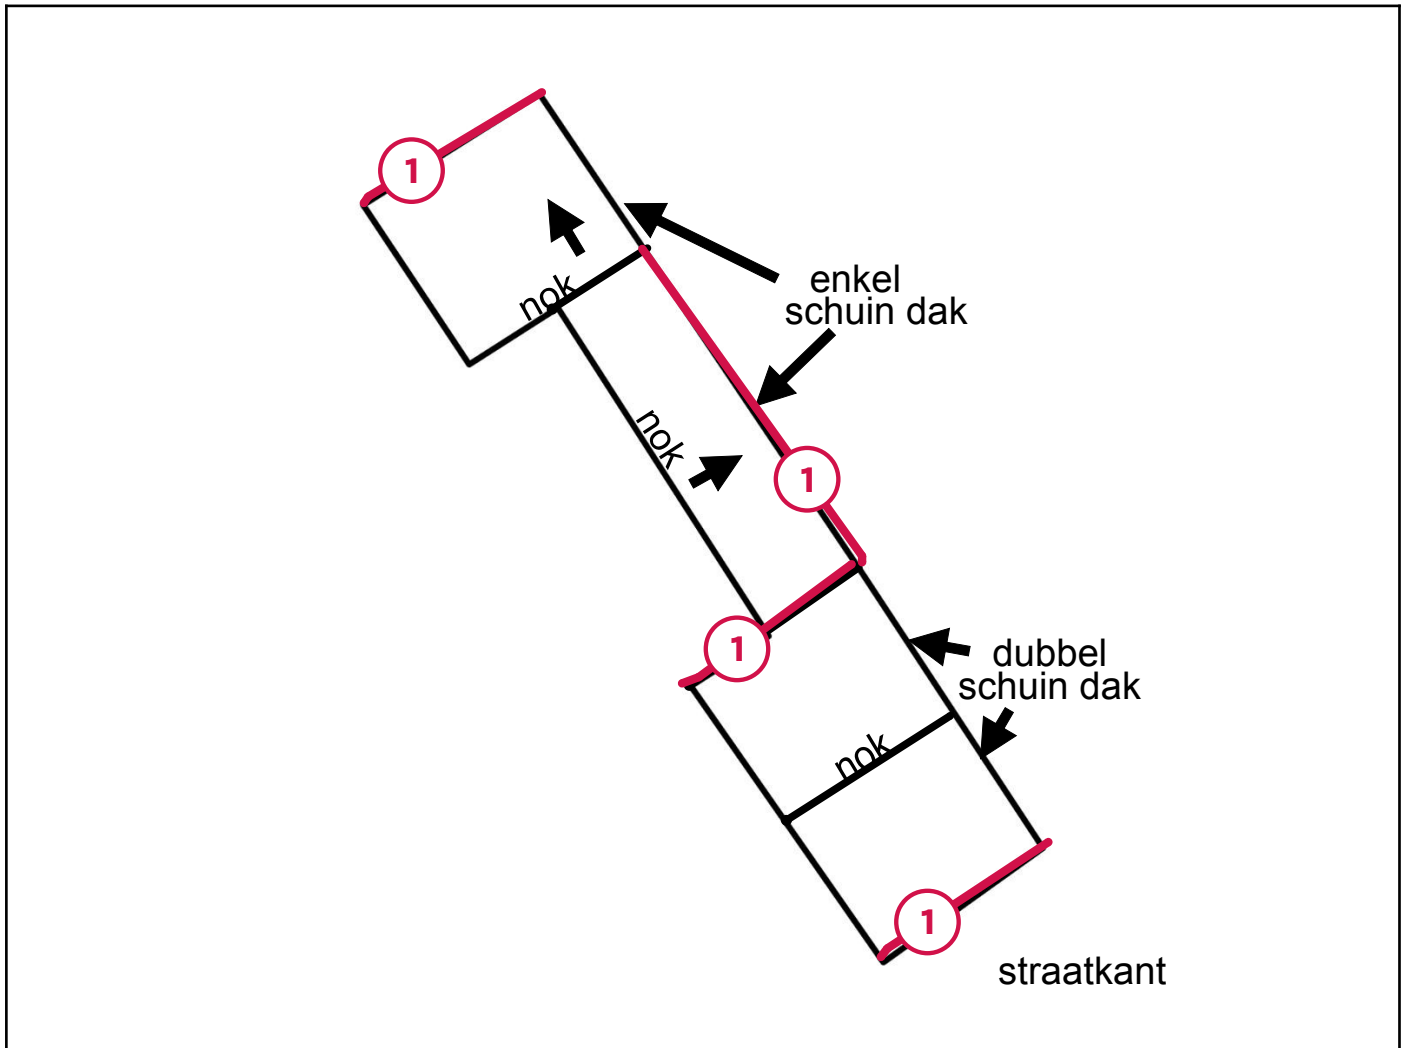
Plan 1.12: Hoofdgebouw plan

Beschrijving	Type	Actie
1. Slib/sediment dakgoot	Asbestmateriaal	Dringend verwijderen

Voor verwijdering het slib extra bevochtigen of fixeren om stof te voorkomen , niet breken om stof te beperken .

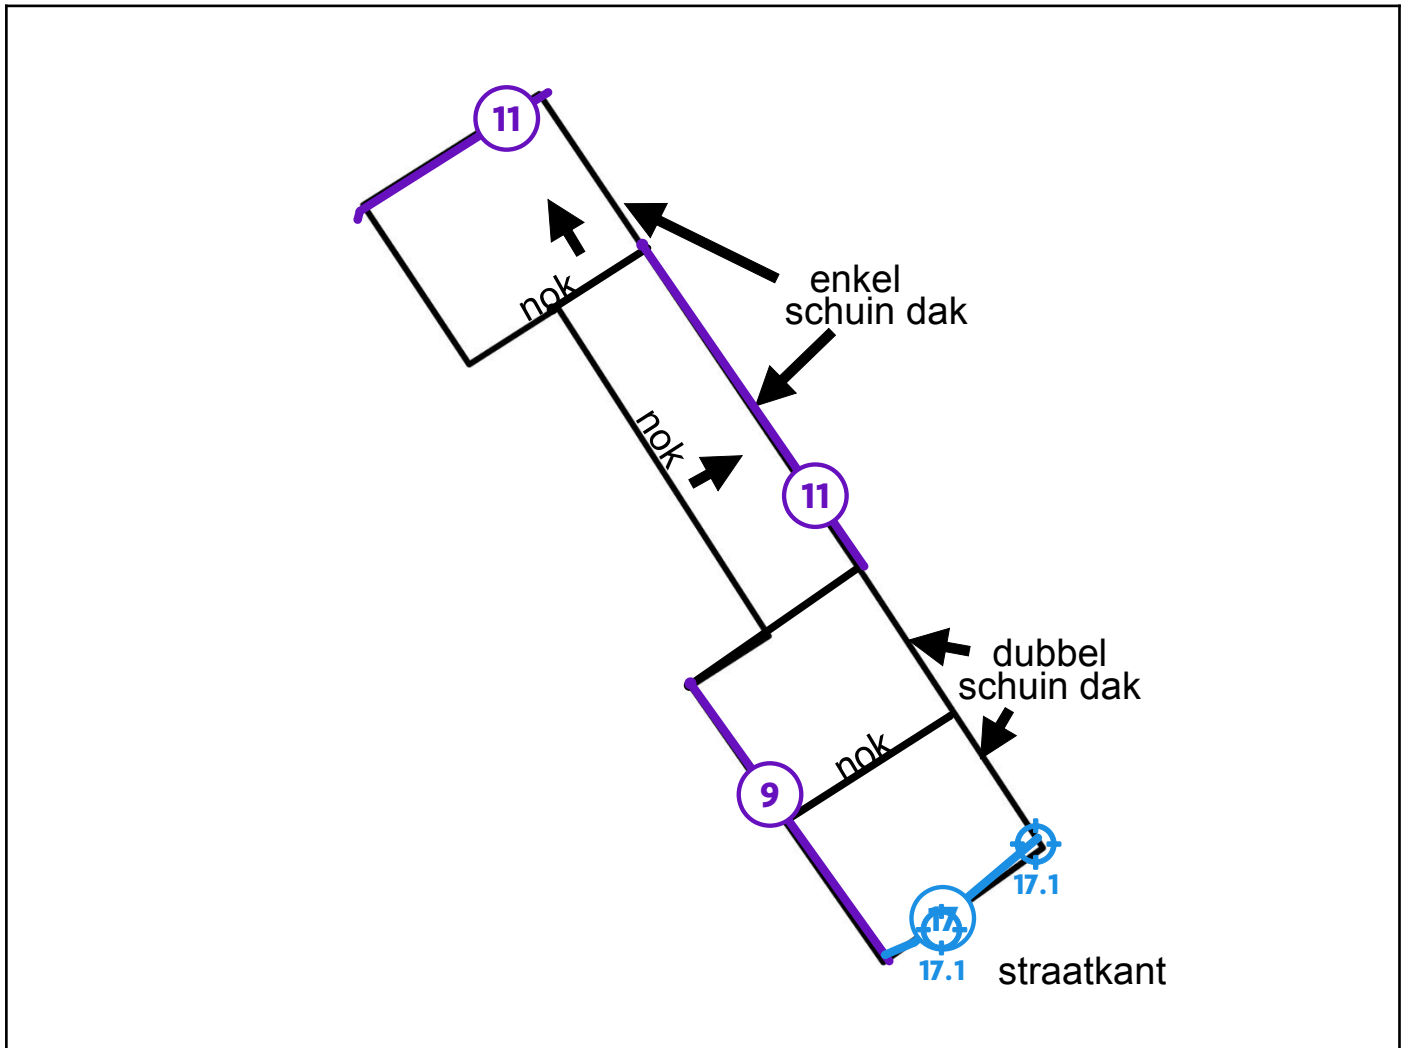
Plan 1.13: Hoofdgebouw plan

Beschrijving	Type	Actie
9. gevelbedekking aan de woning	Beperking	-
11. Dakgoot bevat niet asbestverdachte laag	Advies	-
17. Cementering board vd gevel	Geen asbest	-
17.1 Code: cementering board gevel	Mengmonster	-

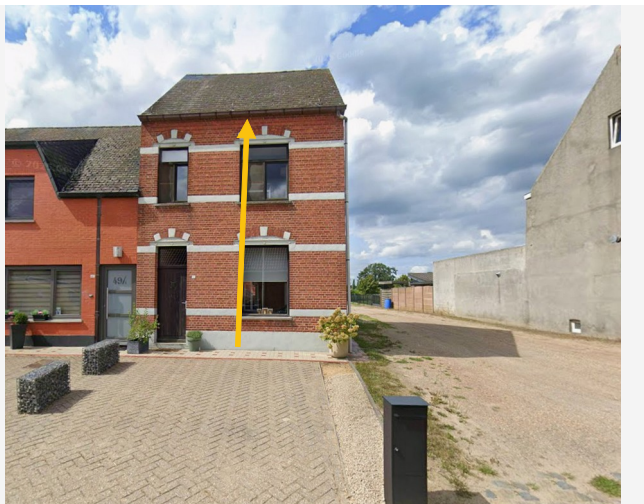
Situeringfoto

(Asbest)materiaal	Dak- en gevelbekleding - Lei, shingle
Karakterisatie	Asbest (verdacht)
Primaire drager	Wand buitenschil

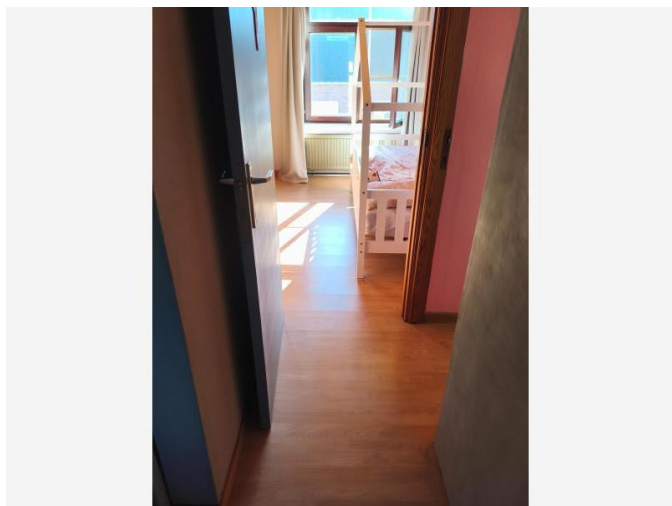
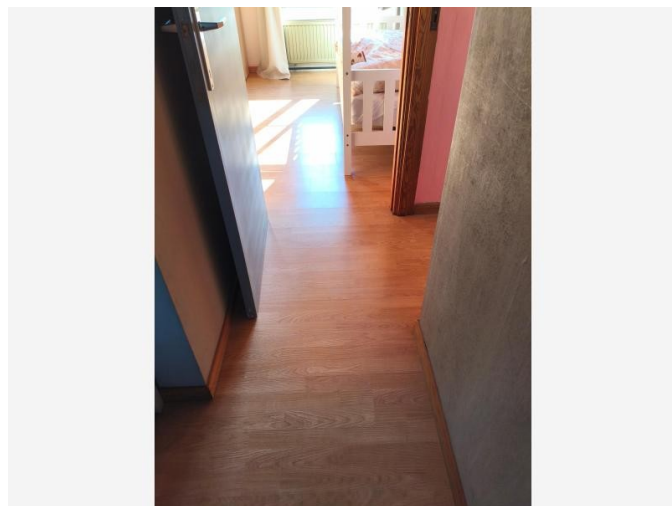
Basis voor advies	De asbestdeskundige beoordeelt het materiaal als niet-asbestverdacht.
Primaire drager	Plafond

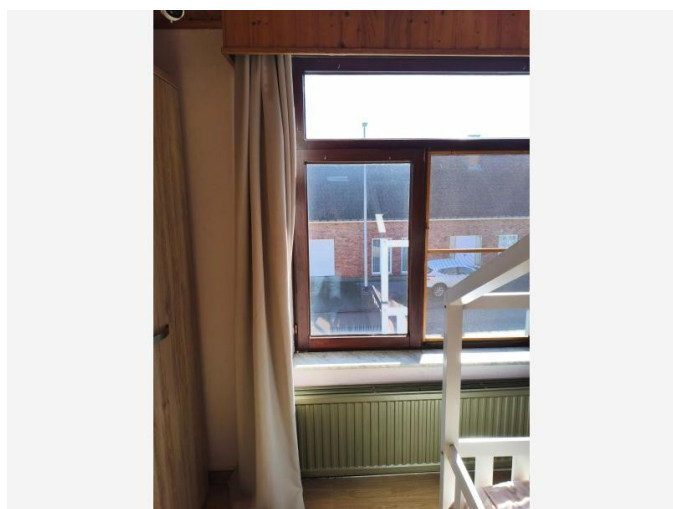
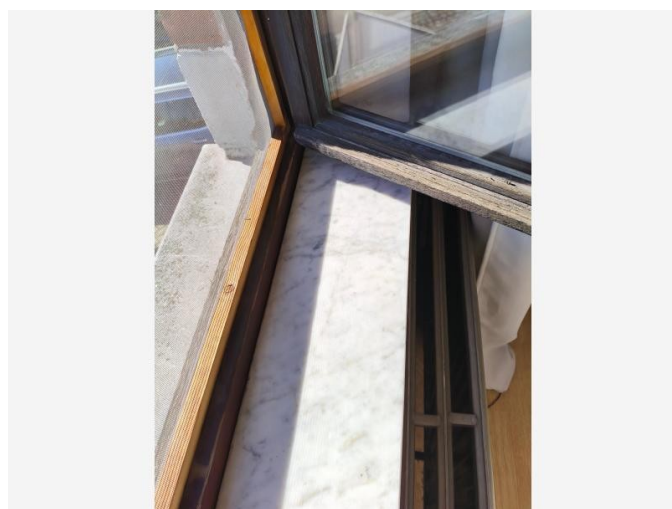
Beschrijving	Notitie	Terug te vinden op plannen
Fiche 19: Kit niet verdacht	De gebruikte siliconen kit is niet asbestverdacht	Plan 1.2: Gelijkvloers woning Plan 1.5: Eerste verdiep Plan 1.7: Tweede verdiep

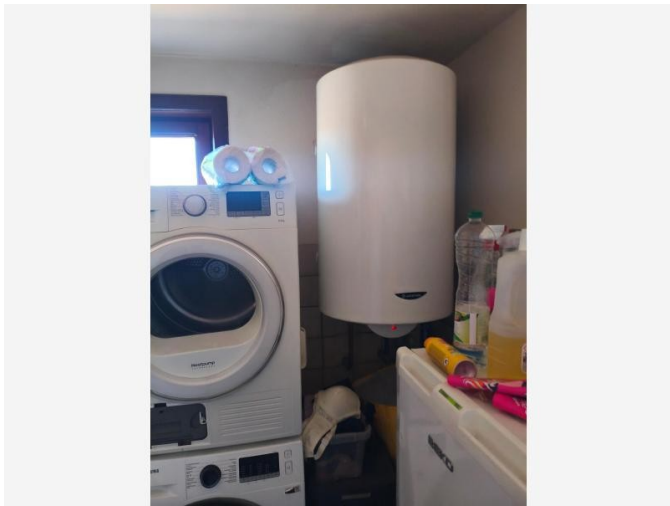
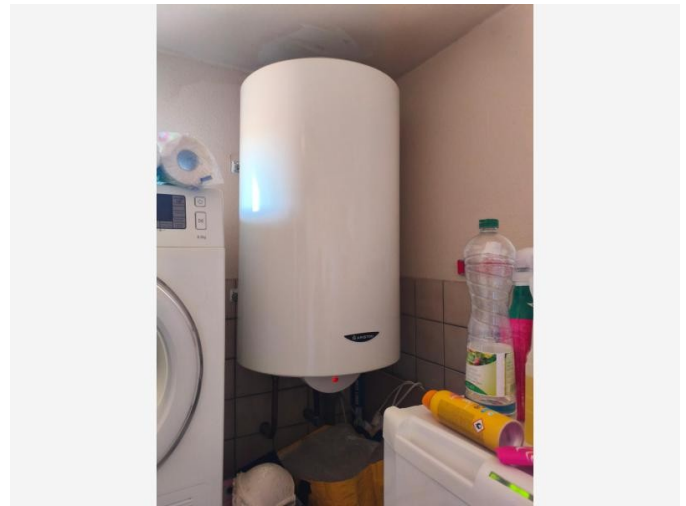
Beschrijving	Notitie	Terug te vinden op plannen
Fiche 20: Leidingisolatie (niet aanwezig)	Er is geen asbestverdachte leidingisolatie aanwezig.	-
Fiche 21: Liftinfrastructuur (niet aanwezig)	Er is geen liftinfrastructuur aanwezig op de inspectielocatie.	-
Fiche 22: CV ketel niet aanwezig (elektrische boiler)	De elektrische boiler (dichtingen, isolerend materiaal) is niet asbestverdacht..	Plan 1.2: Gelijkvloers woning
