Asbestinventarisatetest

Nachtegaallaan 17, 2470 Retie

Attestnummer : 20251126-000109.000

Uitgegeven op : 26.11.2025

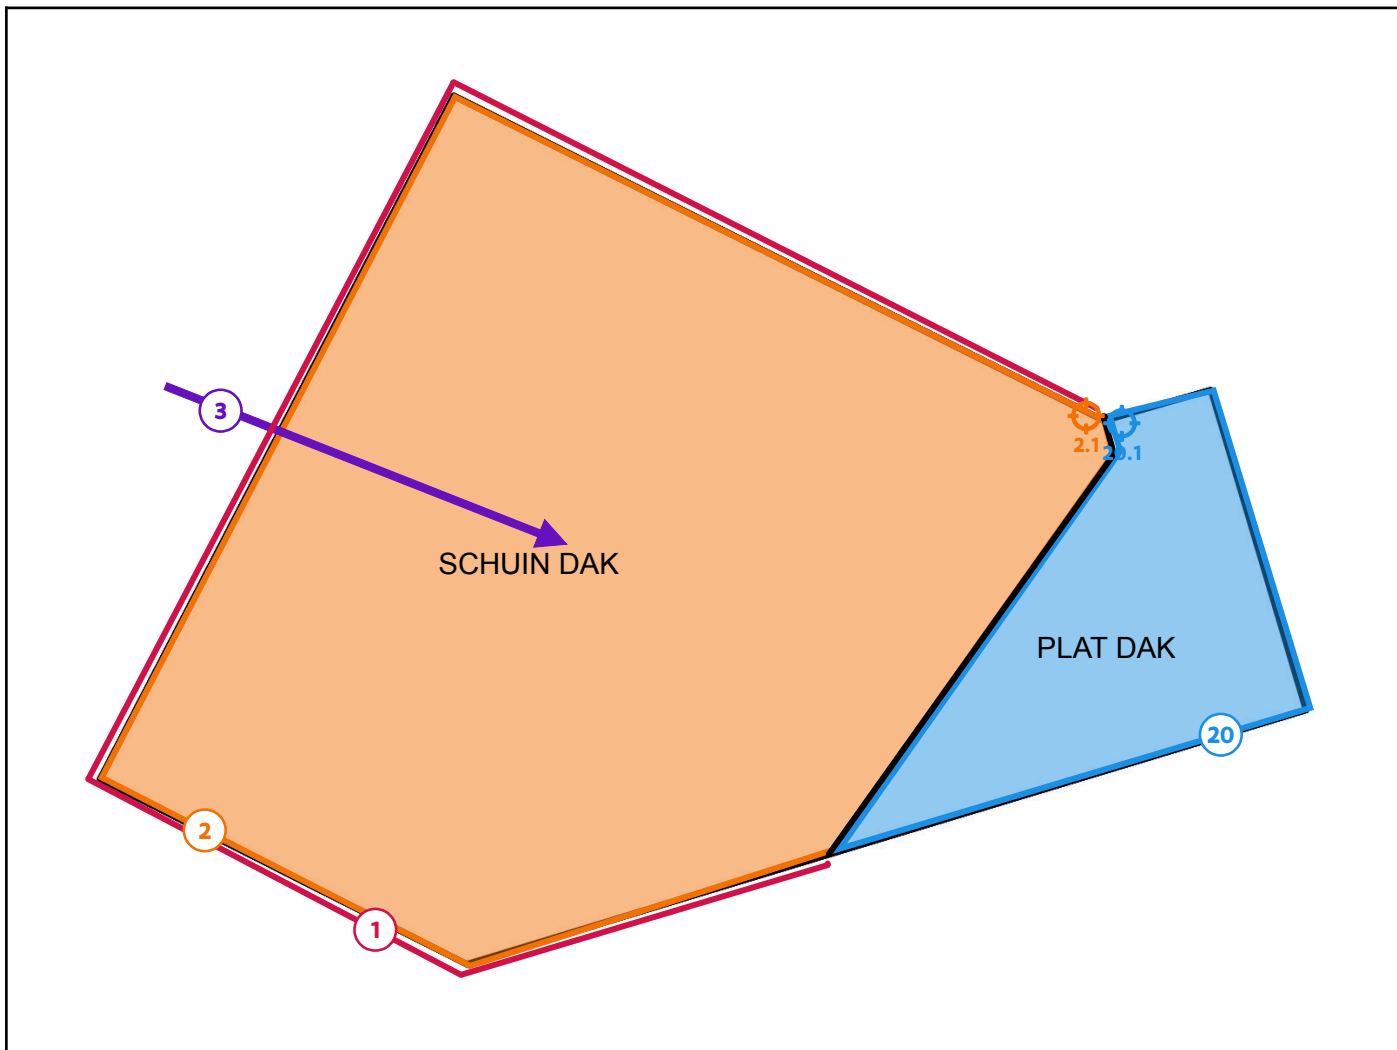
Plan 1.8: DAKPLAN WOONST

Beschrijving	Type	Actie
1. Slib/sediment dakgoot.	Asbestmateriaal	Dringend verwijderen
2. dakleien schuin dak woonst	Asbestmateriaal	Verwijderen
2.1 Code: S3.	Puntmonster	-
3. schouw zadeldak woonst	Beperking	-
20. roofing plat dak woonst	Geen asbest	-
20.1 Code: S4.	Puntmonster	-
