Asbestinventarisatetest

Jan Van Rijswijcklaan 279/29, 2020 Antwerpen

Attestnummer : 20260512-000517.001

Asbestveilig (maar niet asbestvrij)

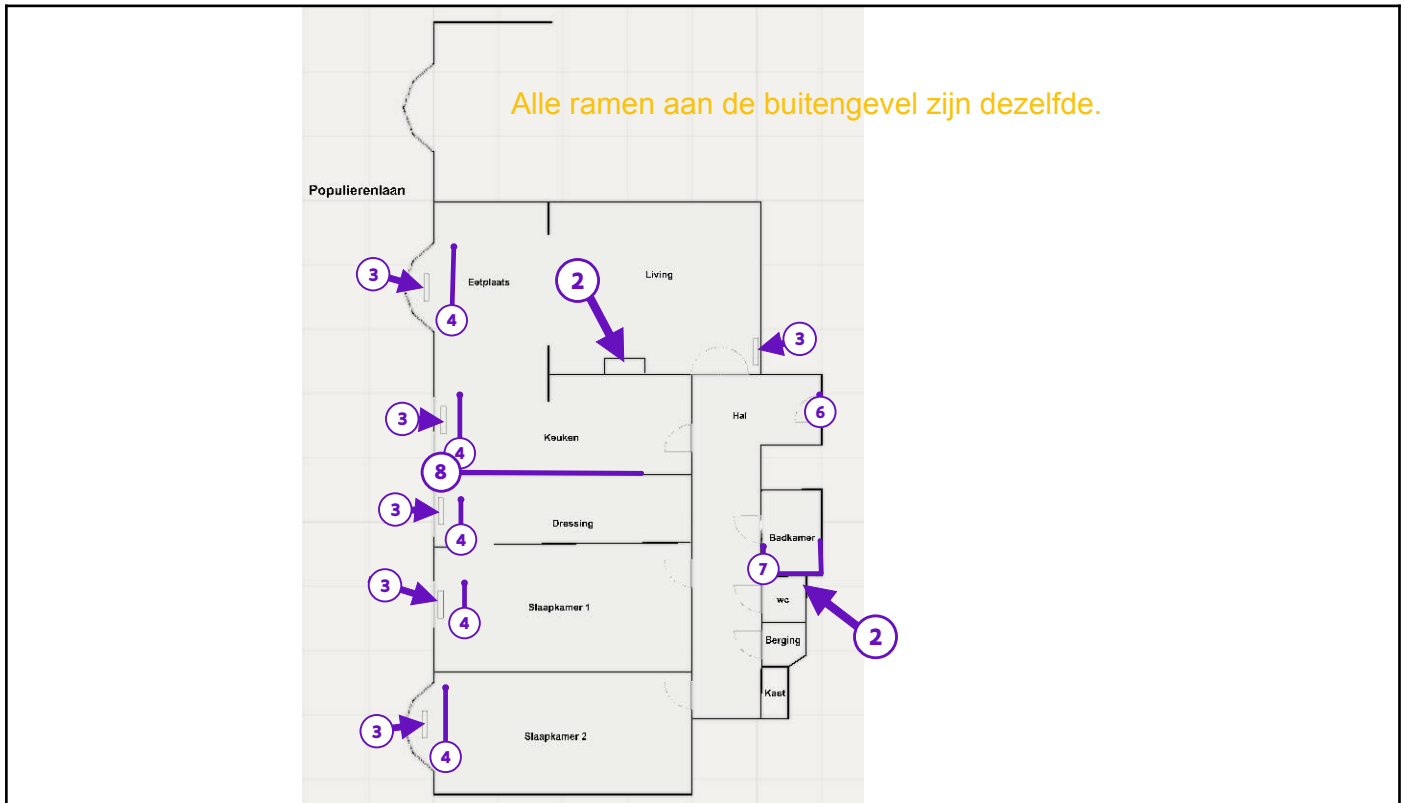
Plan 1.1: Plan appartement

Beschrijving	Type	Actie
2. Schouw en verluchtungskanalen.	Beperking	-
3. Oude radiatoren	Advies	-
4. Raamtabletten zijn hout.	Advies	-
6. Veiligheidsdeur	Advies	-
7. Faiencetegels (lijm) badkamer.	Advies	-
8. Faiencetegels (lijm) keuken.	Advies	-
13. Kit aan de ramen	Overige ruimte of materiaal	-

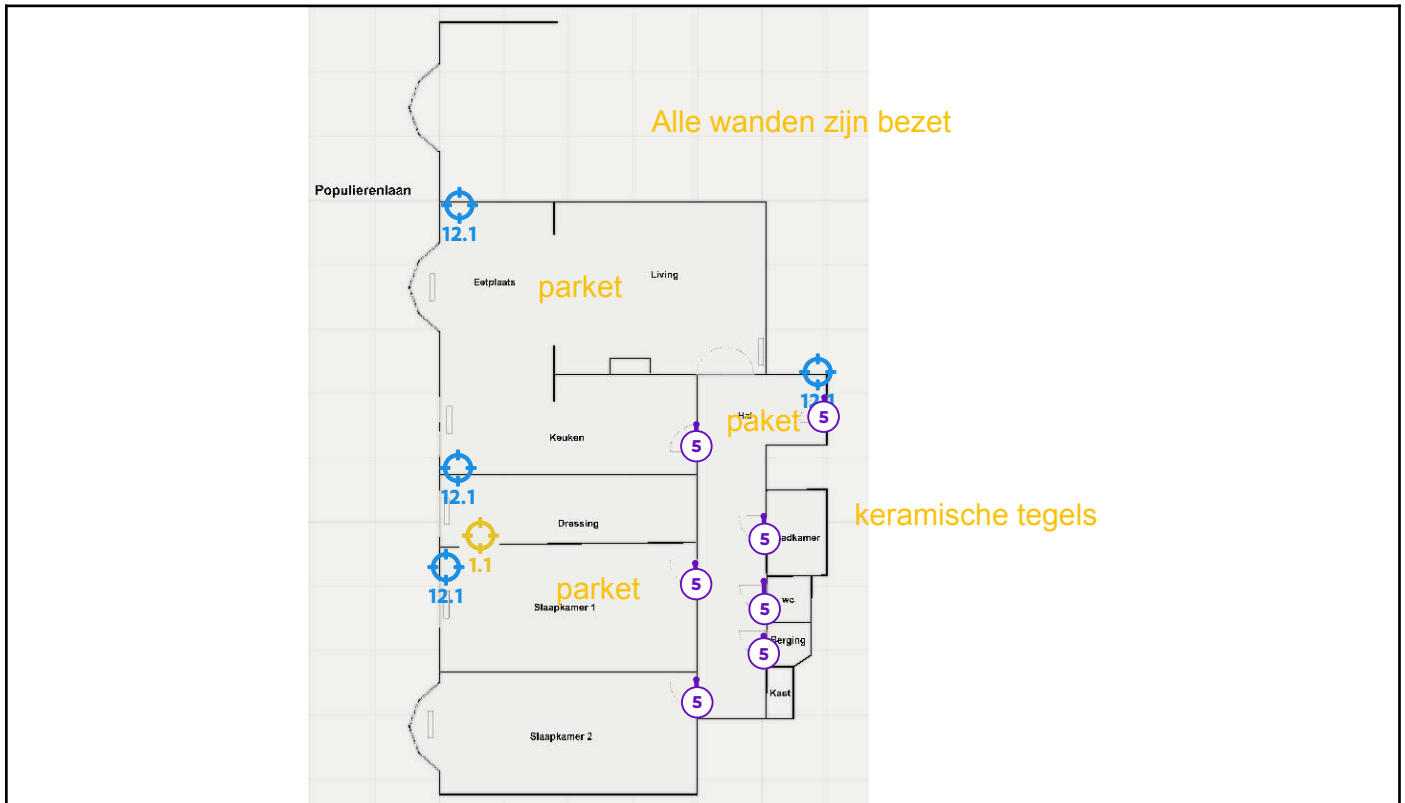
Plan 1.2: Plan appartement

Beschrijving	Type	Actie
1. Parketlijm	Asbestmateriaal	Zorgvuldig beheren
1.1 Code: S04	Puntmonster	-
5. Alle dorpels zijn van hout.	Advies	-
12. Pleisterwerk wanden	Geen asbest	-
12.1 Code: S01	Mengmonster	-

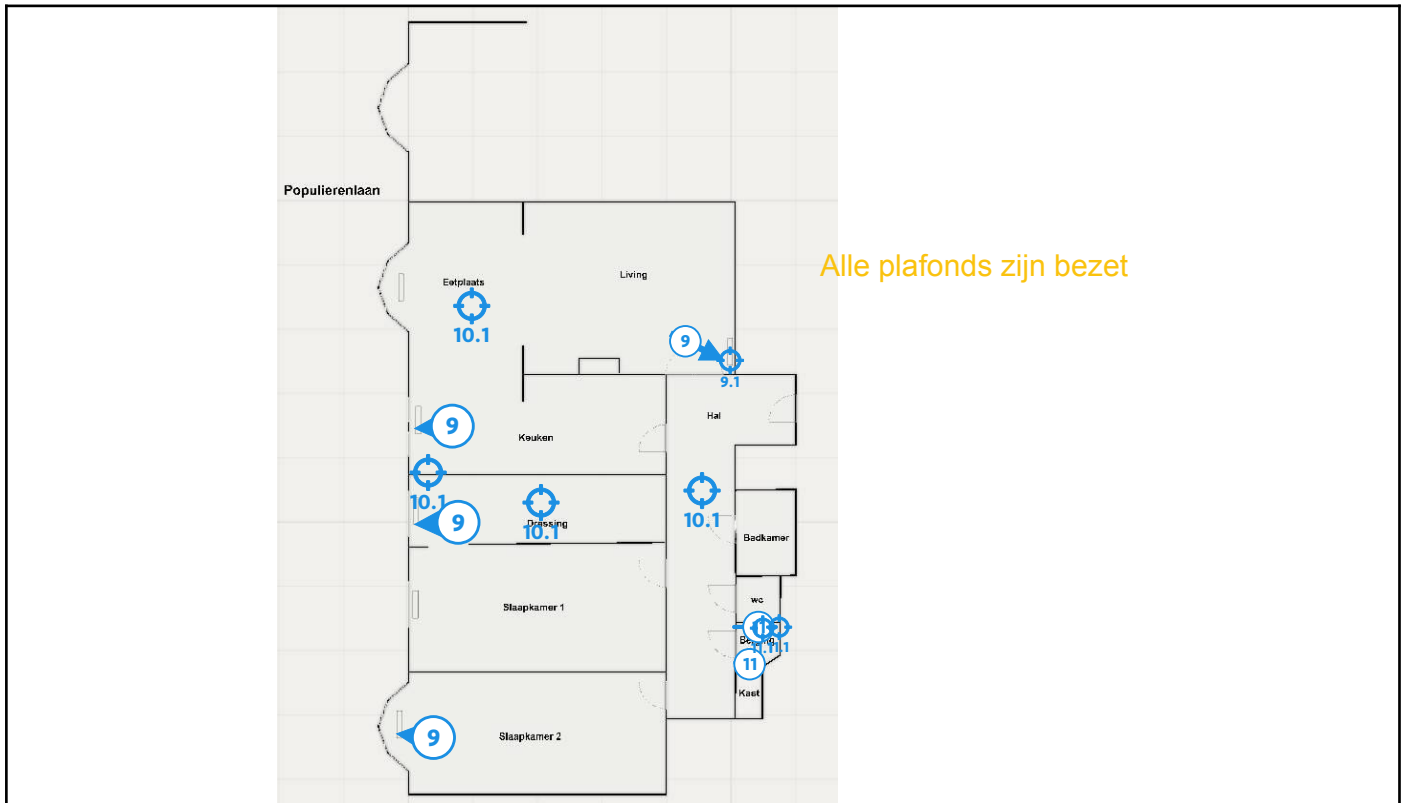
Plan 1.3: Plan appartement

Beschrijving	Type	Actie
9. Radiatorknoppen	Geen asbest	-
9.1 Code: S05	Puntmonster	-
10. Pleisterwerk plafonds	Geen asbest	-
10.1 Code: S02	Mengmonster	-
11. Mengstaal Faiencetegels	Geen asbest	-
11.1 Code: S03	Mengmonster	-
