Asbestinventarisatetest

Kerkstraat 28D, 9220 Hamme

Attestnummer : 20251118-000322.000

Uitgegeven op : 18.11.2025

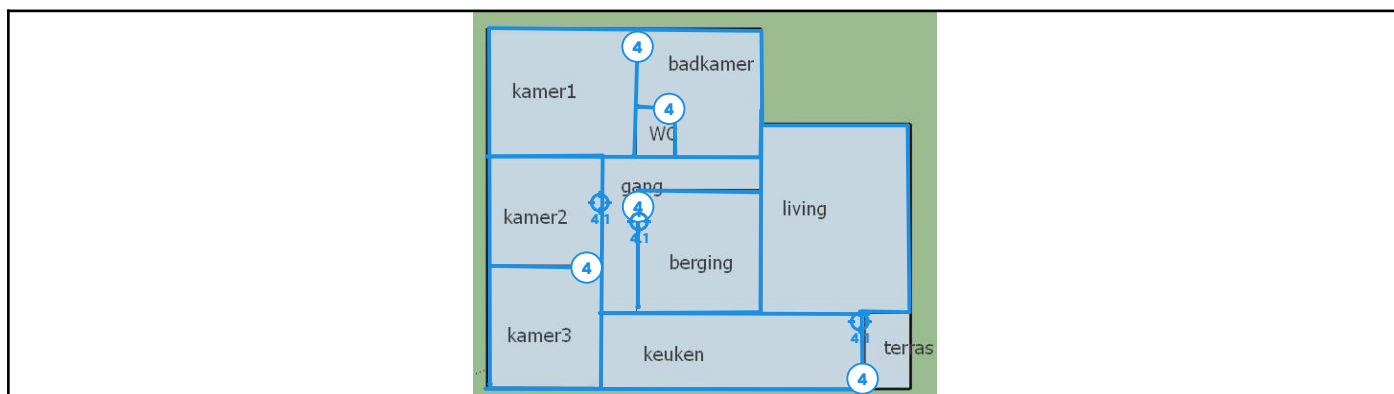
Plan 1.2: grondplan kopie

Beschrijving	Type	Actie
4. Pleisterwerk wanden	Geen asbest	-
4.1 Code: MM1	Mengmonster	-

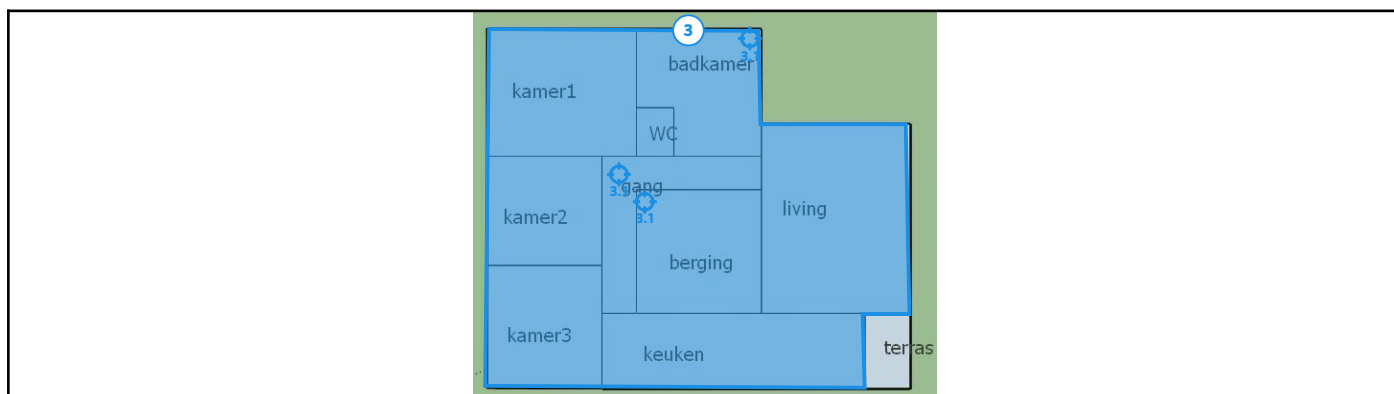
Plan 1.3: grondplan kopie kopie

Beschrijving	Type	Actie
3. Pleisterwerk plafonds	Geen asbest	-
3.1 Code: MM2	Mengmonster	-
