Asbestinventarisatietest

Koningin Fabiolalaan 25, 1654 Beersel

Attestnummer : 20260517-000058.000

Uitgegeven op : 17.05.2026

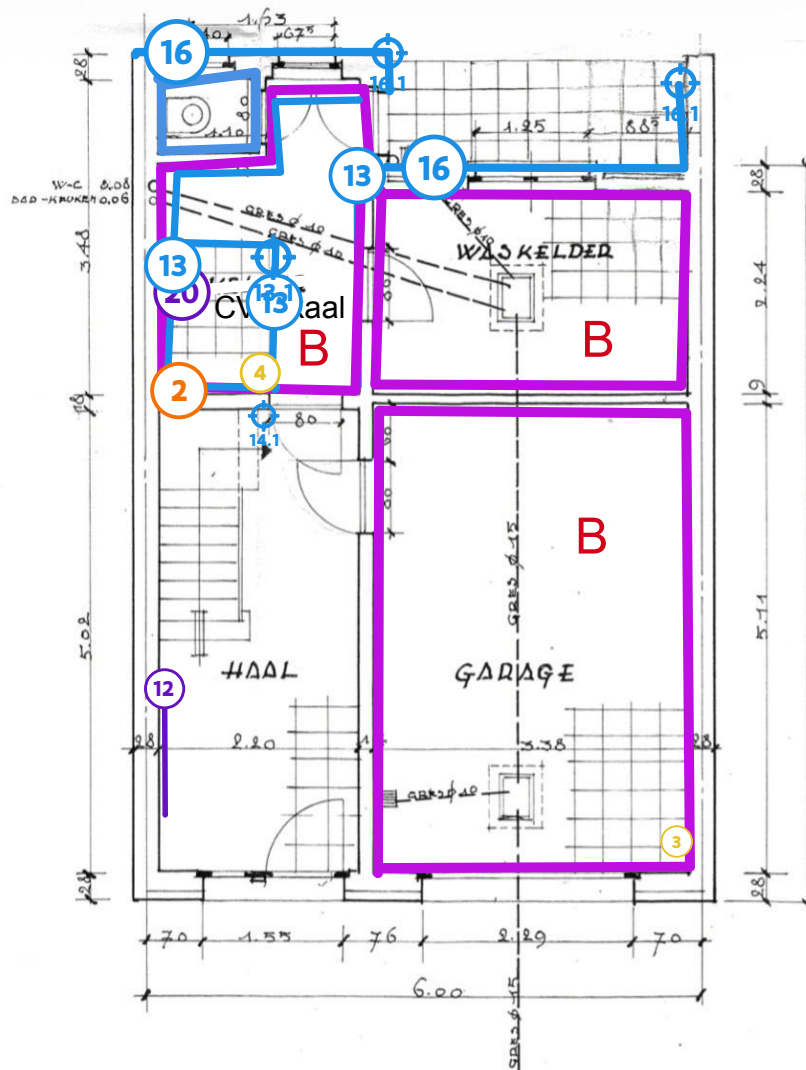
Plan 1.2: Gelijkvloers

Beschrijving	Type	Actie
2. CV-lokaal - schouw - inspectieluik	Asbestmateriaal	Verwijderen
3. Garage - meterkast Fluvius	Asbestmateriaal	Zorgvuldig beheren

4. CV-lokaal - elektrische toepassingen (schakelaar)	Asbestmateriaal	Zorgvuldig beheren
10. Gelijkvloers - tegellijm - (onder vloeren/achter plinten)	Advies	-
12. Inkomhall/living/keuken/slaapkamers - verwarmingsradiatoren	Advies	-
13. CV-lokaal - plinten tegellijm	Geen asbest	-
13.1 Code: MM04	Puntmonster	-
14. Gipspleisterwerk plafonds	Geen asbest	-
14.1 Code: MM02	Mengmonster	-
16. Buitenaafwerking - cementering - mengstaal	Geen asbest	-
16.1 Code: MM03	Mengmonster	-
20. Verwarmingsketel (aardgas) geproduceerd na 2001	Overige ruimte of materiaal	-

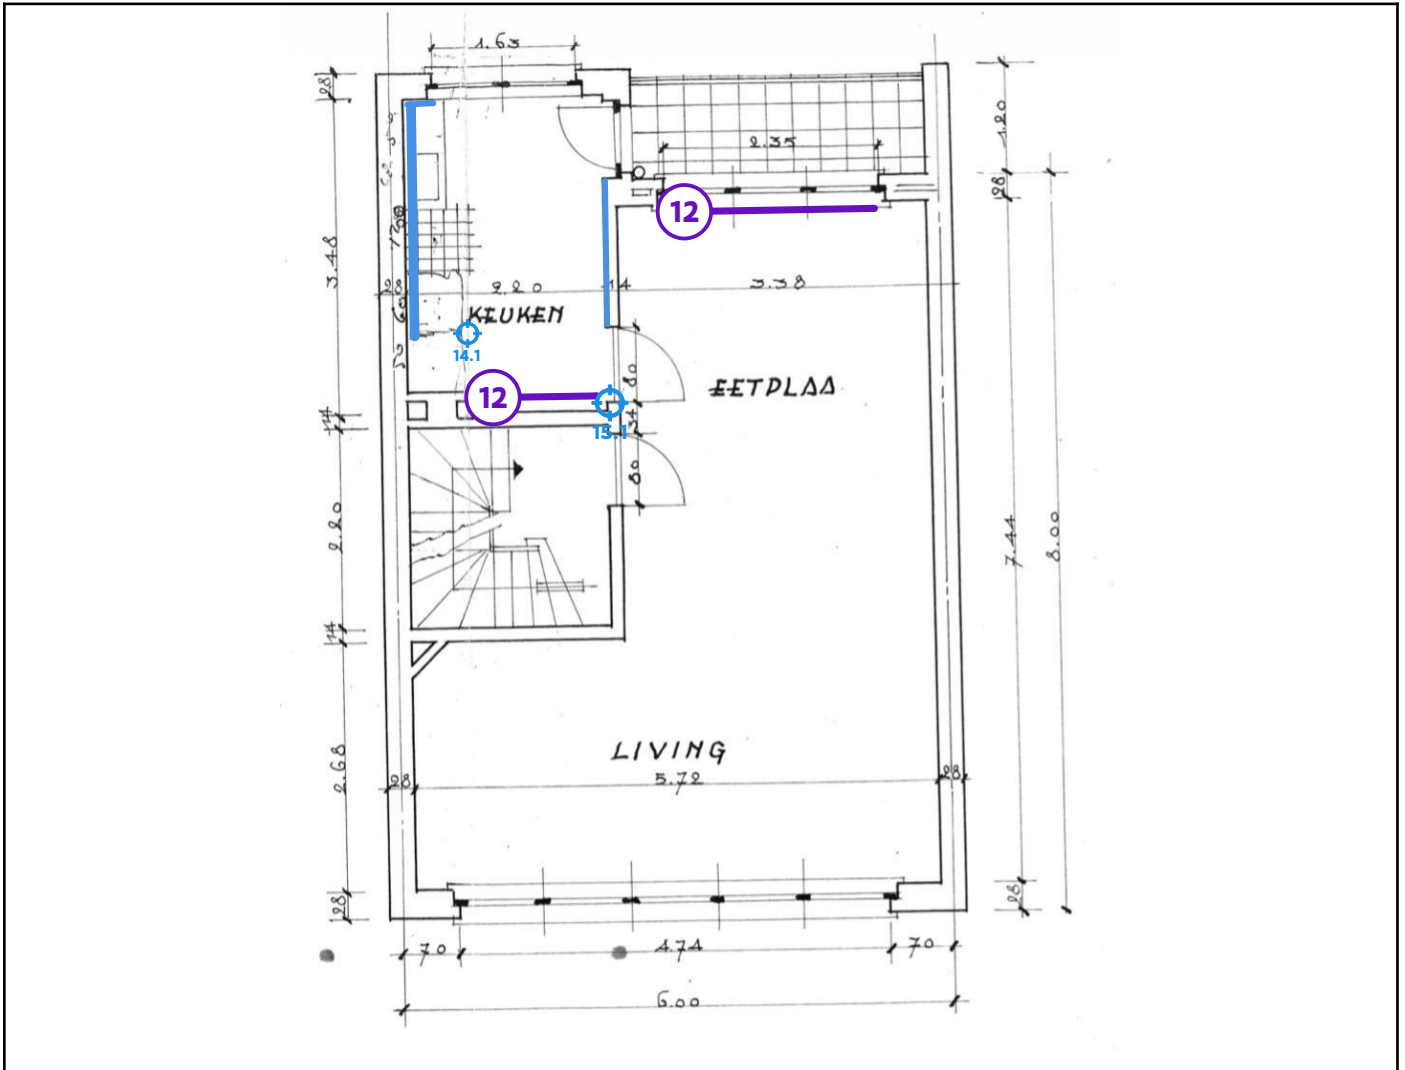
Plan 1.3: Eerste verdieping

Beschrijving	Type	Actie
12. Inkomhall/living/keuken/slaapkamers - verwarmingsradiatoren	Advies	-
14. Gipspleisterwerk plafonds	Geen asbest	-
14.1 Code: MM02	Mengmonster	-
15. Gipspleisterwerk muren	Geen asbest	-
15.1 Code: MM01	Mengmonster	-

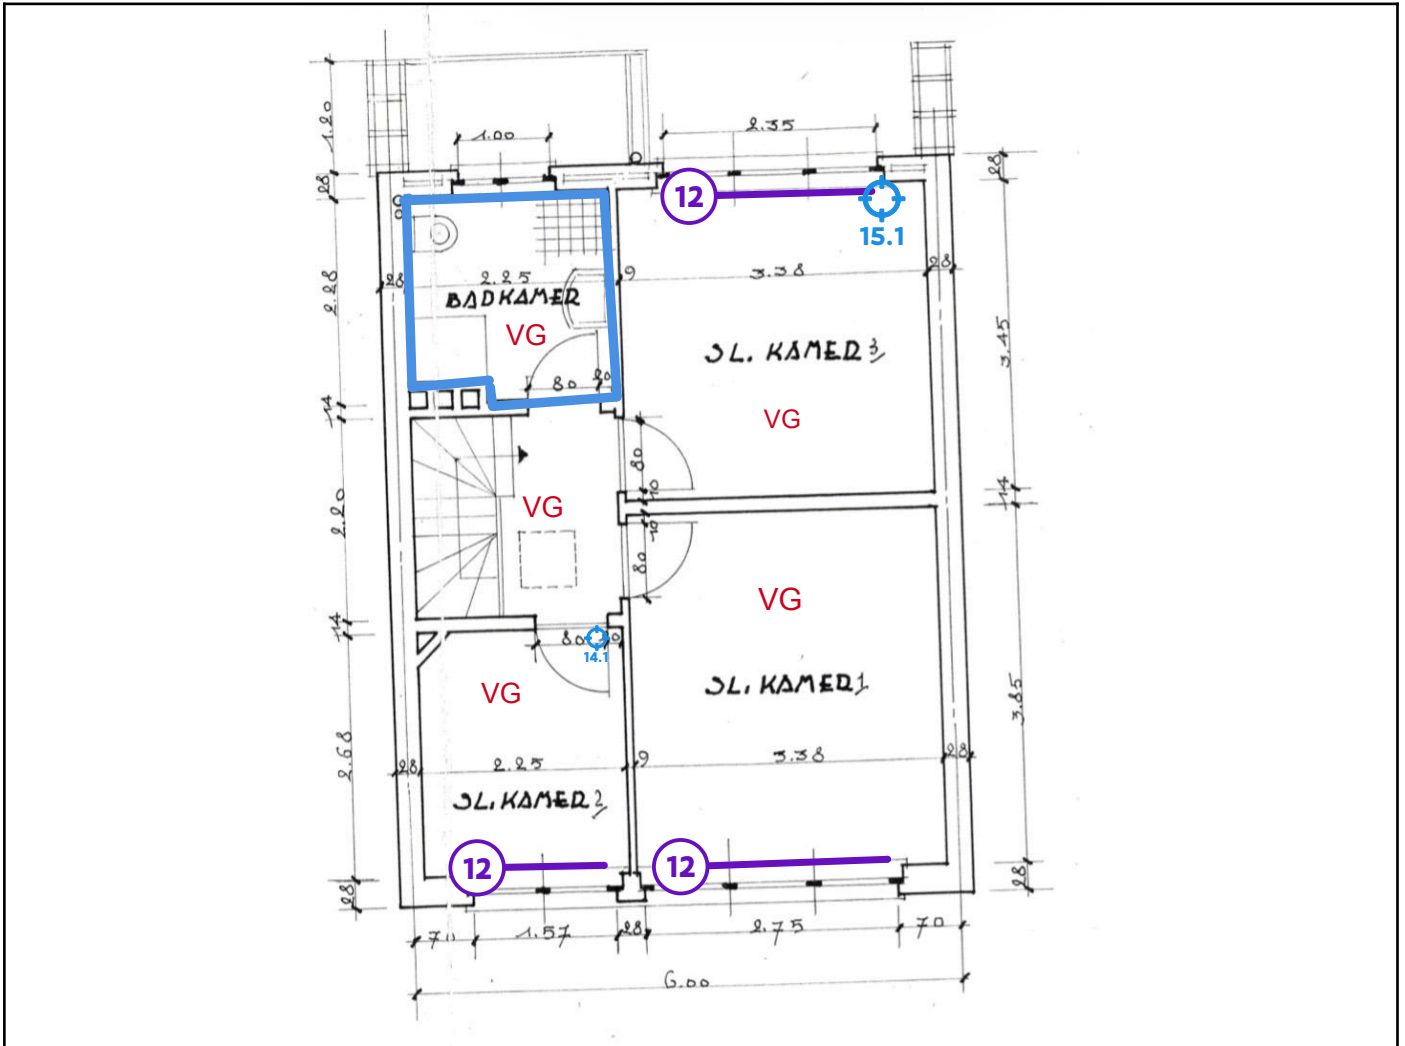
Plan 1.4: 2de verdieping

Beschrijving	Type	Actie
12. Inkomhall/living/keuken/slaapkamers - verwarmingsradiatoren	Advies	-
14. Gipspleisterwerk plafonds	Geen asbest	-
14.1 Code: MM02	Mengmonster	-
15. Gipspleisterwerk muren	Geen asbest	-
15.1 Code: MM01	Mengmonster	-

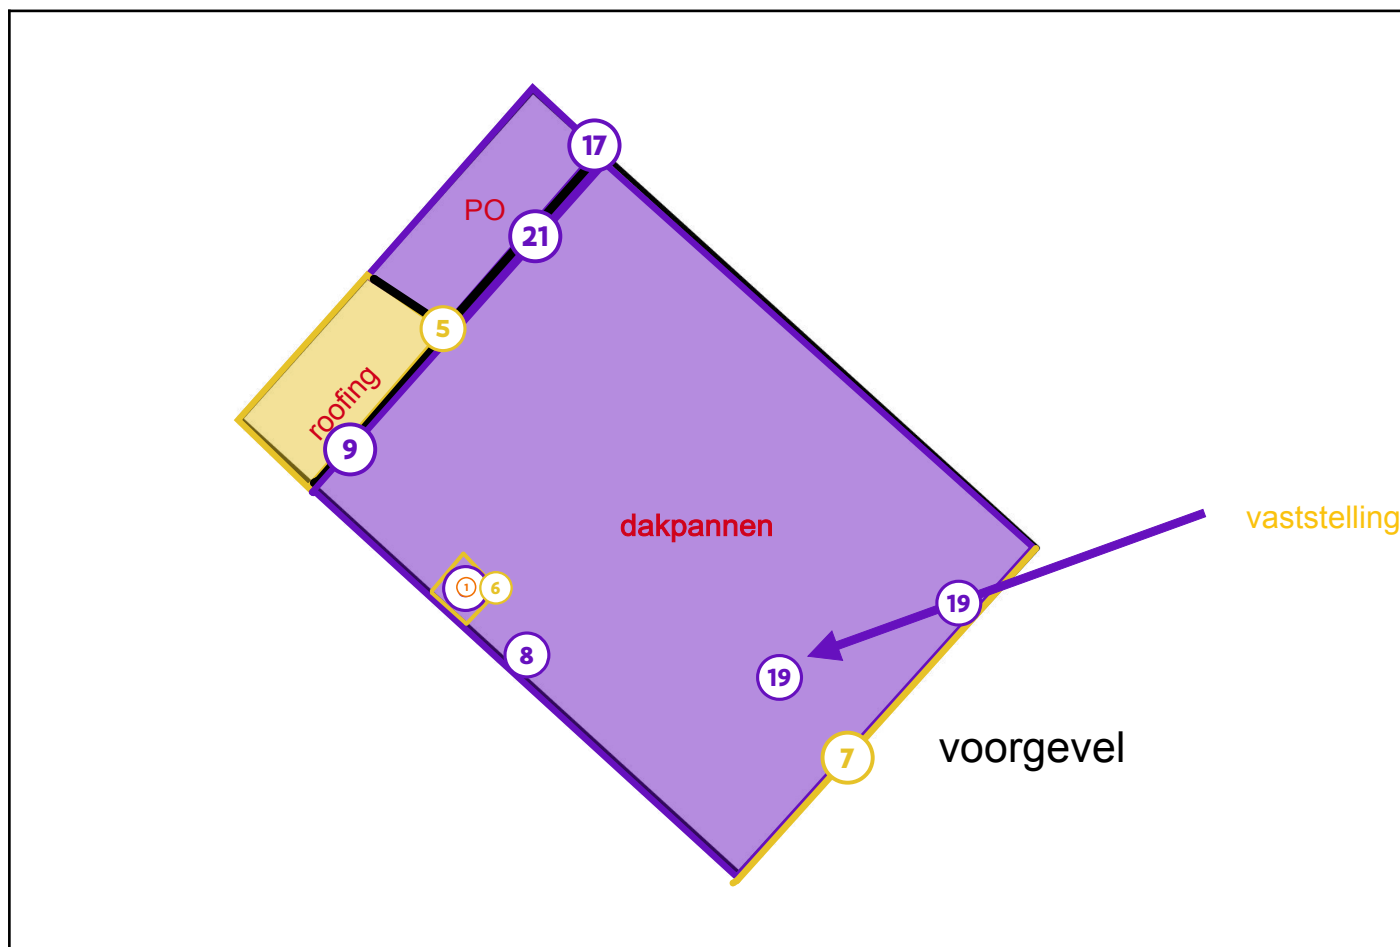
Plan 1.6: Dakenplan

Beschrijving	Type	Actie
1. Dak - schouw (schoorsteen) - rookgaskanaal	Asbestmateriaal	Verwijderen
5. Plat dak boven keuken - roofing	Asbestmateriaal	Zorgvuldig beheren
6. Dak - schouw (schoorsteen) - cementering	Asbestmateriaal	Zorgvuldig beheren
7. Dakgoot voorgevel - roofing	Asbestmateriaal	Zorgvuldig beheren
8. Dak - schouwen (schoorsteen)	Beperking	-
9. Dakgoot - achtergevel	Beperking	-
17. Dak afdak - polyester platen	Overige ruimte of materiaal	-
19. Dak - onderdak - controle onderdak onder	Overige ruimte of materiaal	-

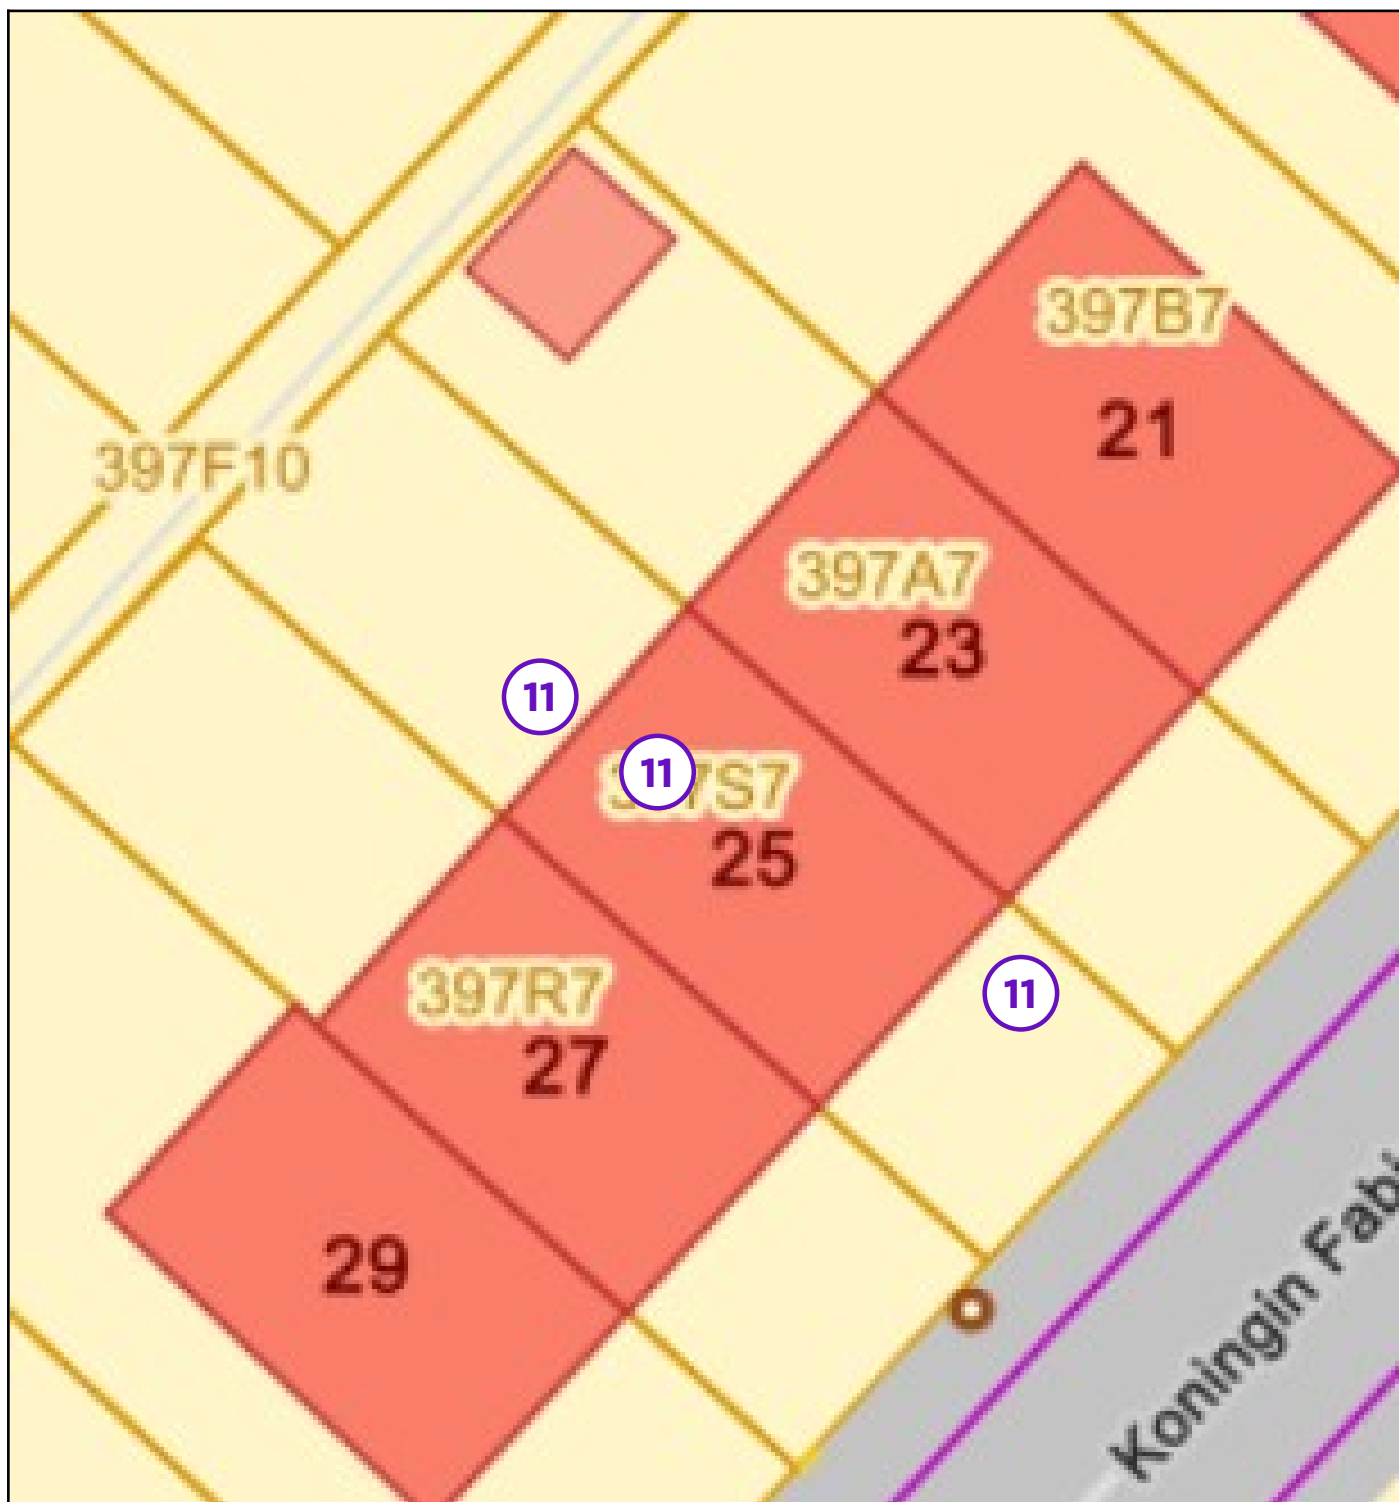
Plan 2.1: Vaststellingen buiten de constructies

Beschrijving	Type	Actie
11. Oprit/tuin/berging - putten / toe- en afvoerbuizen	Advies	-
