Asbestinventarisatetest

Borredam 4/10, 1740 Ternat

Attestnummer : 20260509-000155.000

Uitgegeven op : 09.05.2026

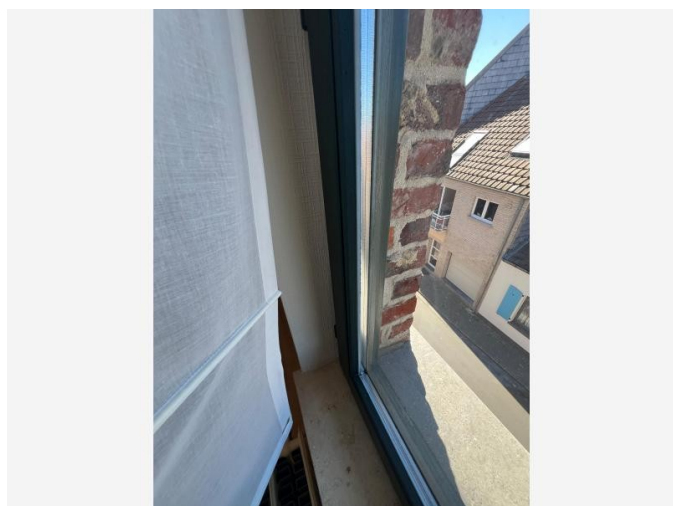
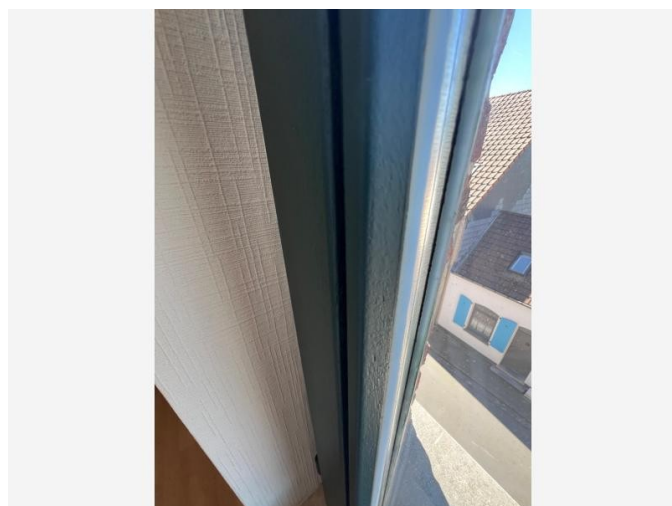
Beschrijving	Notitie	Terug te vinden op plannen
Fiche 7: Mastiek	Er is geen asbestverdachte mastiek aanwezig.	-
Fiche 8: Dakbedekking bestaande uit pannen (niet verdacht)	De dakbedekking is niet-asbestverdacht.	-
Fiche 9: Onderdak (niet asbestverdacht)	Er is geen asbestverdacht onderdak aanwezig op de inspectielocatie.	-
