Asbestinventarisatetest

Brusselsesteenweg 422/1, 3090 Overijse

Attestnummer : 20260504-000155.000

Niet-asbestveilig

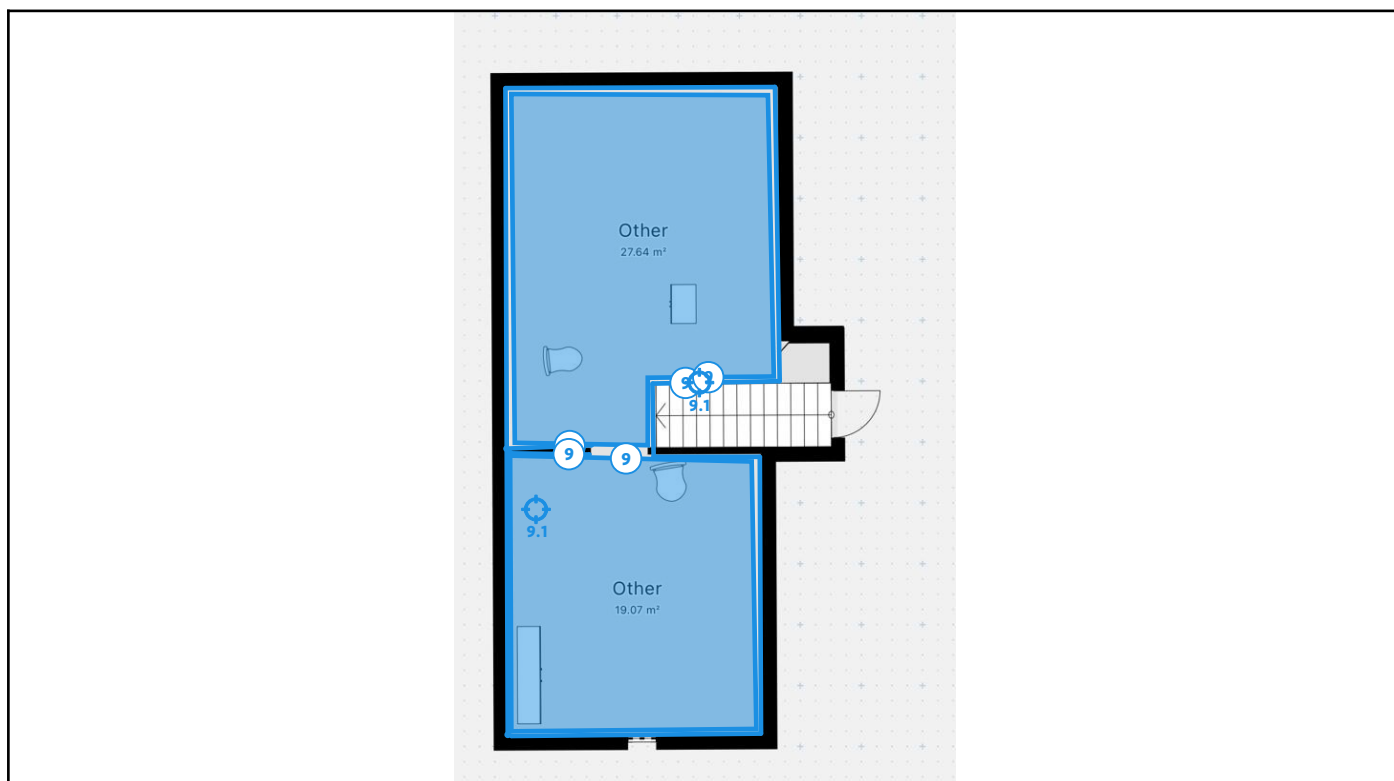
Plan 1.1: Kelder

Beschrijving	Type	Actie
9. Cementering binnentoepassing (met staalname)	Geen asbest	-
9.1 Code: 5	Mengmonster	-

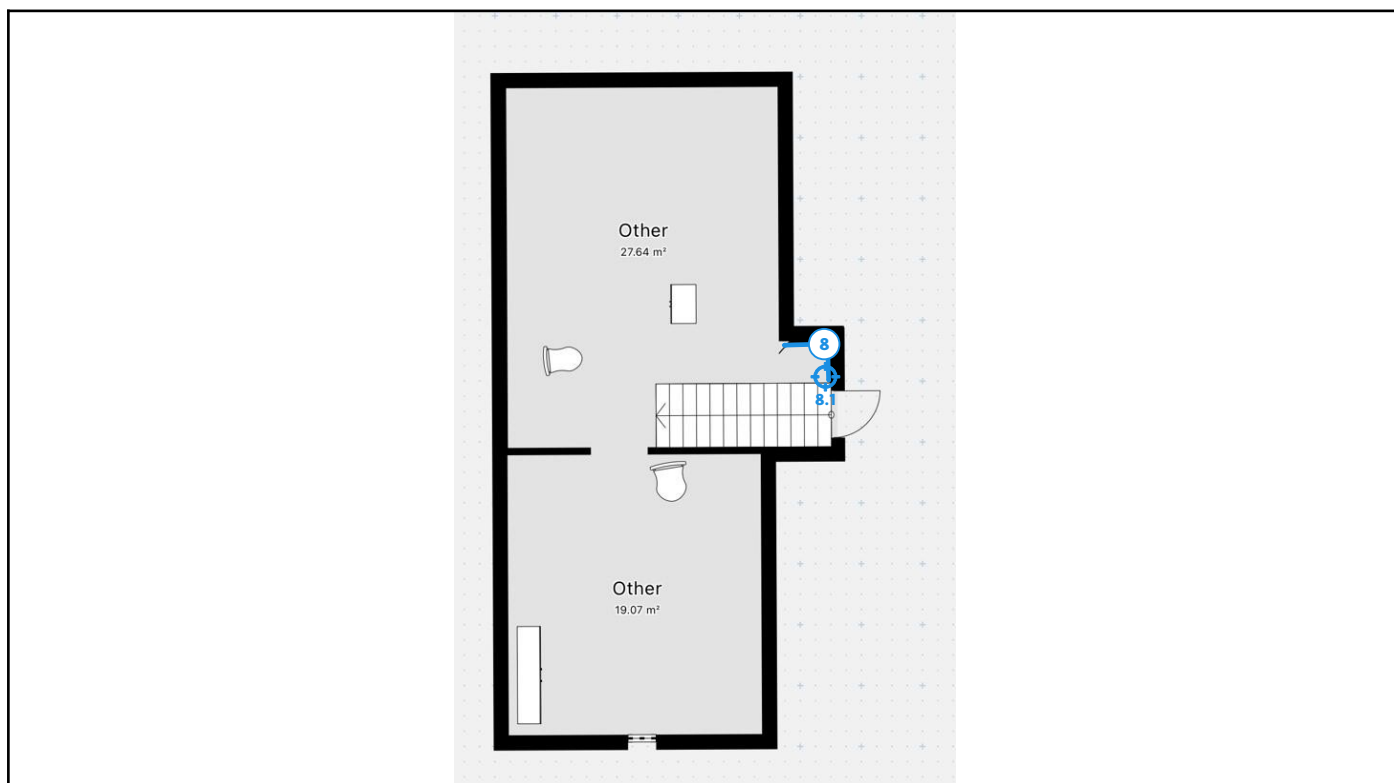
Plan 1.2: Kelder

Beschrijving	Type	Actie
8. Muurpleister handel	Geen asbest	-
8.1 Code: 4	Mengmonster	-

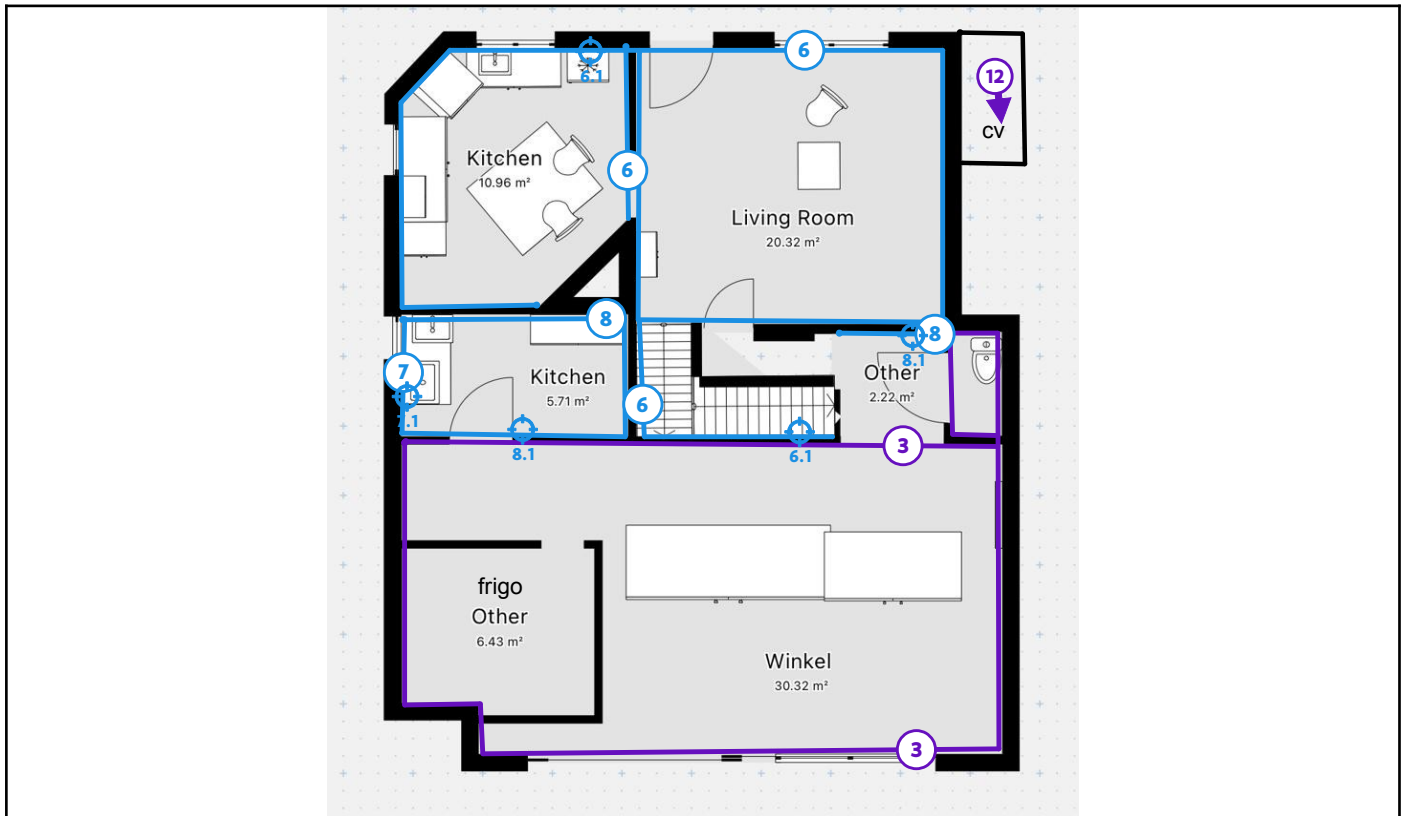
Plan 1.3: Gelijkvloers

Beschrijving	Type	Actie
3. Valse wanden	Advies	-
6. Muurpleister woning	Geen asbest	-
6.1 Code: 1	Mengmonster	-
7. Platen tegen muur (visueel vastgesteld)	Geen asbest	-
7.1 Code: 6	Puntmonster	-
8. Muurpleister handel	Geen asbest	-
8.1 Code: 4	Mengmonster	-
12. CV Ketel/boiler	Overige ruimte of materiaal	-

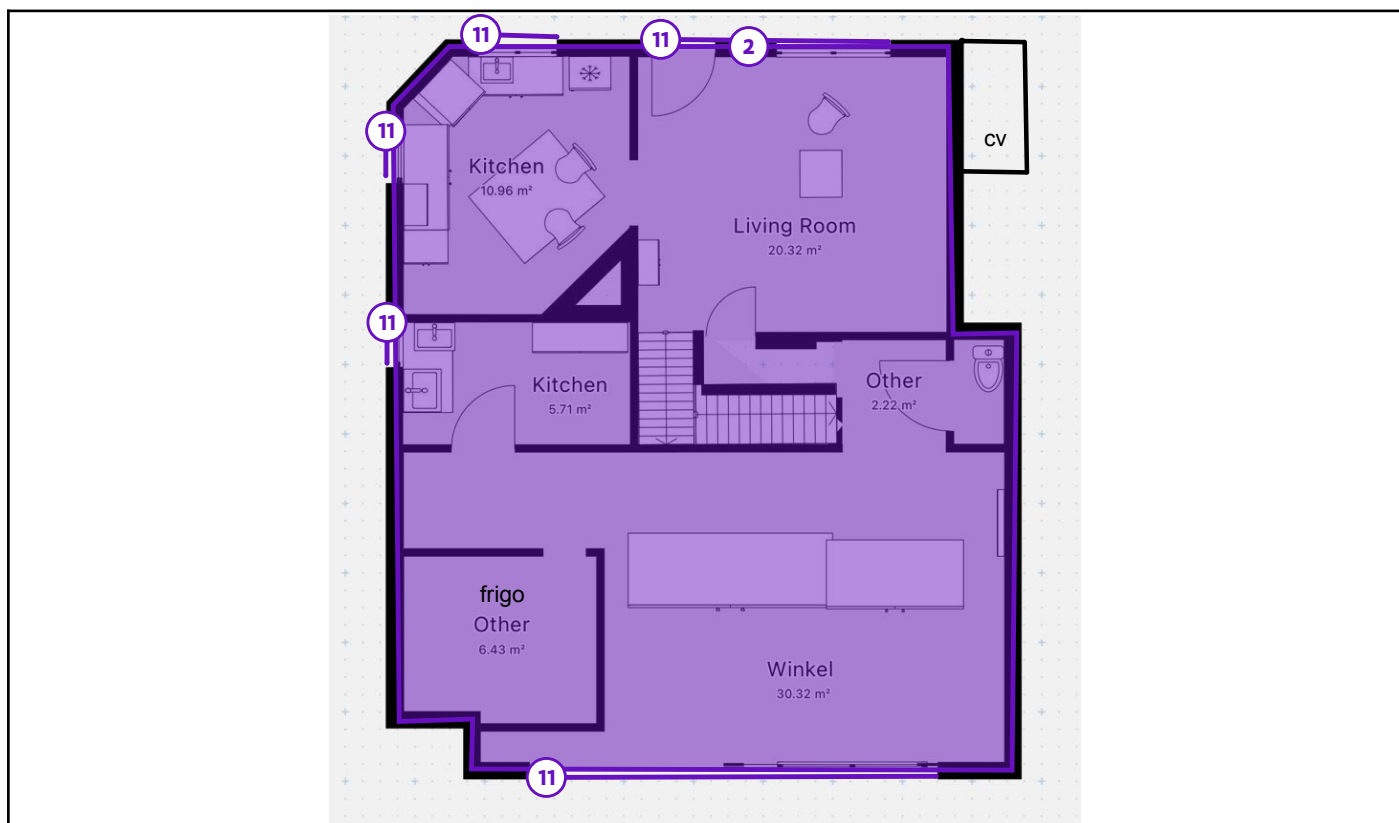
Plan 1.4: Gelijkvloers

Beschrijving	Type	Actie
2. Valse plafonds 1	Advies	-
11. Kit niet verdacht (visueel vastgesteld)	Overige ruimte of materiaal	-

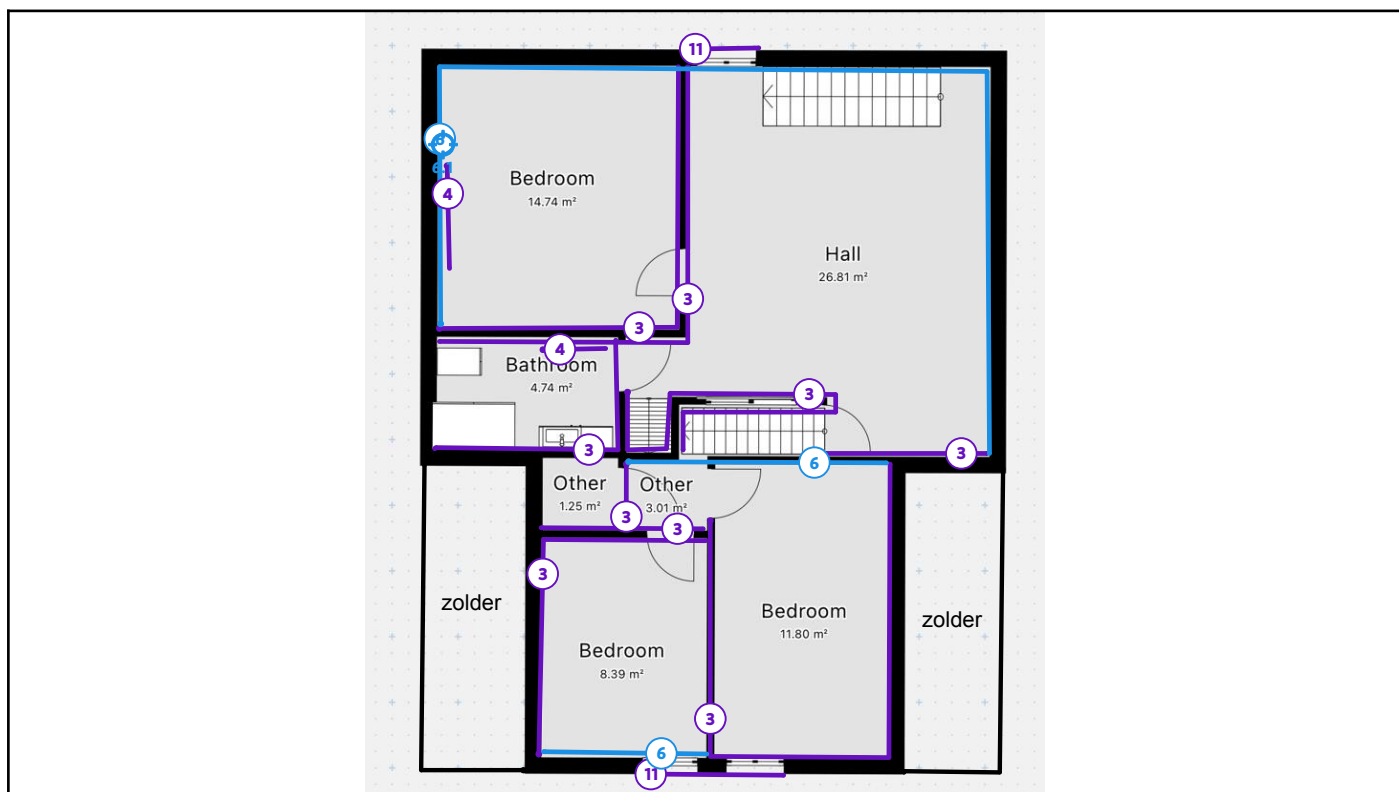
Plan 1.5: Verdieping

Beschrijving	Type	Actie
3. Valse wanden	Advies	-
4. Radiatoren	Advies	-
6. Muurpleister woning	Geen asbest	-
6.1 Code: 1	Mengmonster	-
11. Kit niet verdacht (visueel vastgesteld)	Overige ruimte of materiaal	-

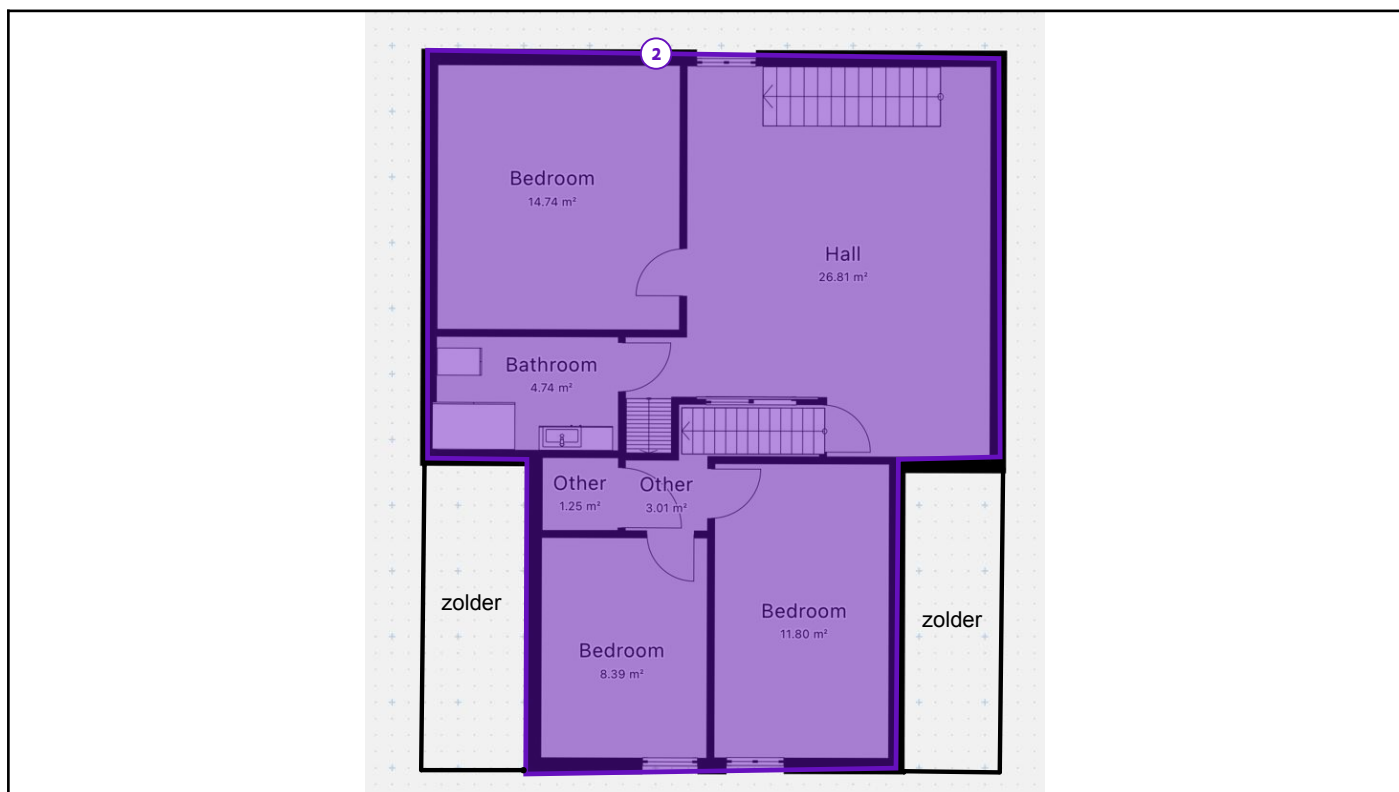
Plan 1.6: Verdieping

Beschrijving	Type	Actie
2. Valse plafonds 1	Advies	-

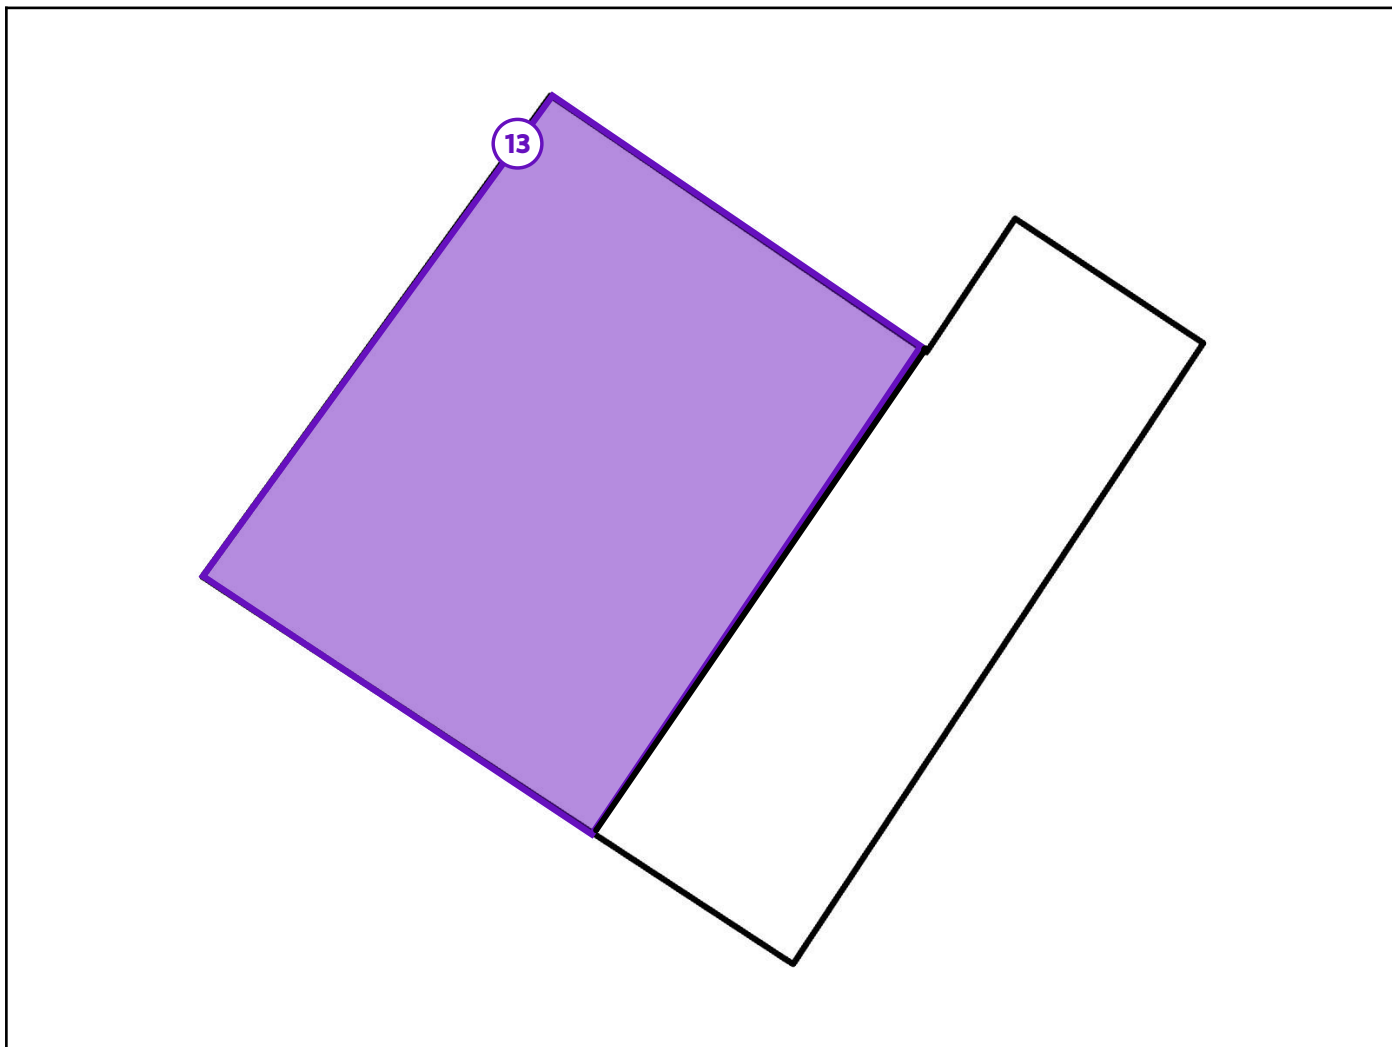
Plan 1.8: Woning

Beschrijving	Type	Actie
13. Onderdak niet verdacht	Overige ruimte of materiaal	-

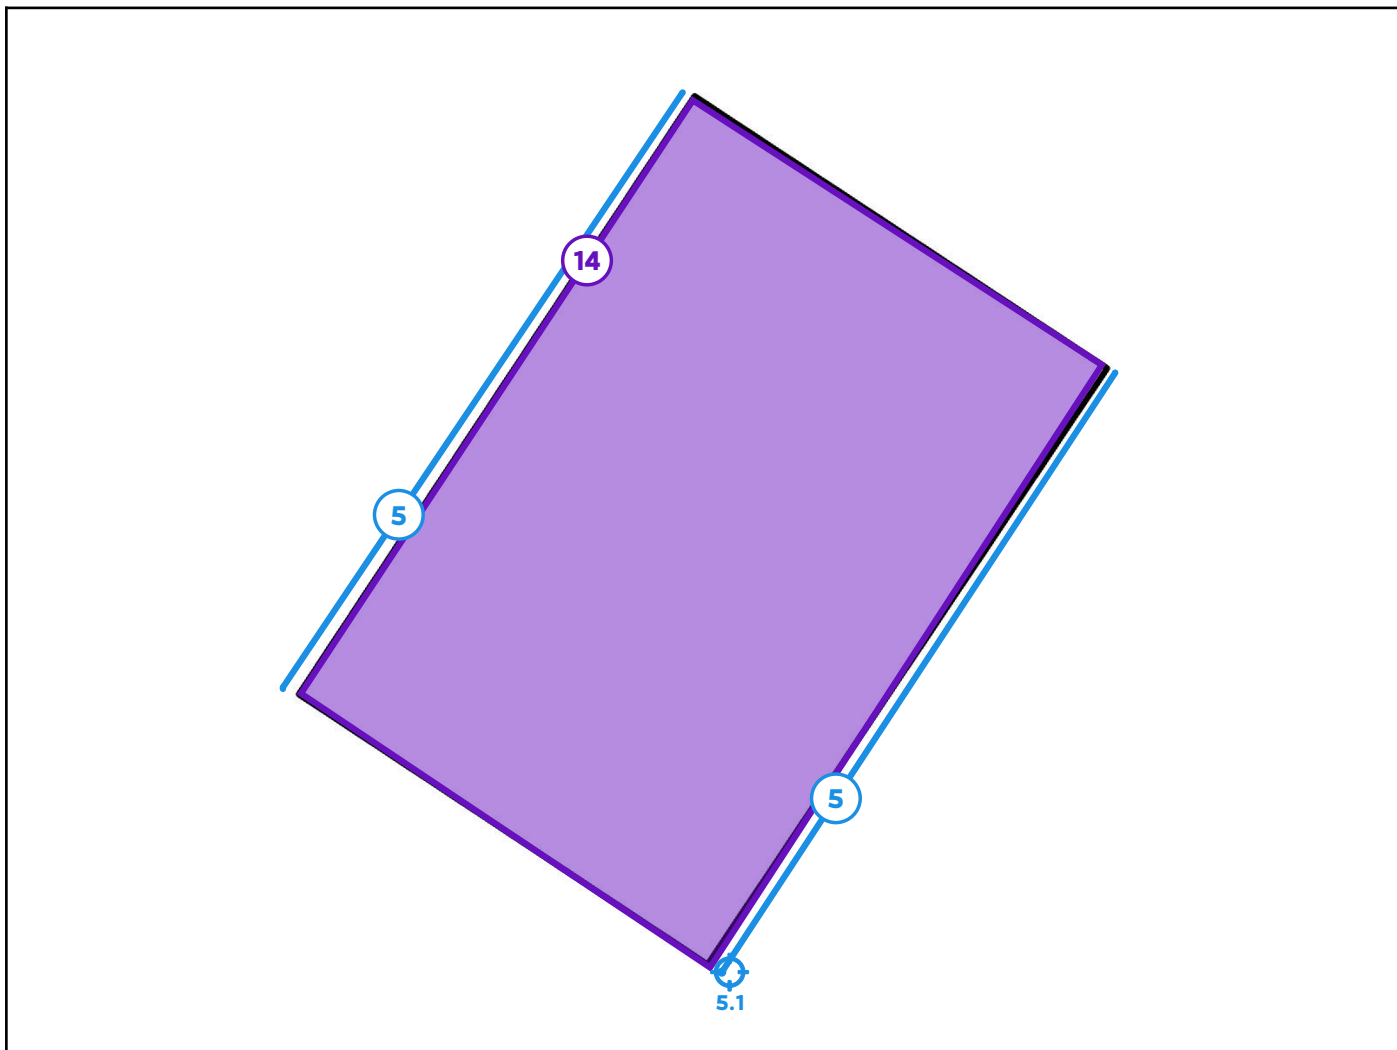
Plan 2.1: Garage

Beschrijving	Type	Actie
5. Dakgoot roofing garage (met staalname)	Geen asbest	-
5.1 Code: 3	Puntmonster	-
14. Dakbedekking niet verdacht.	Overige ruimte of materiaal	-

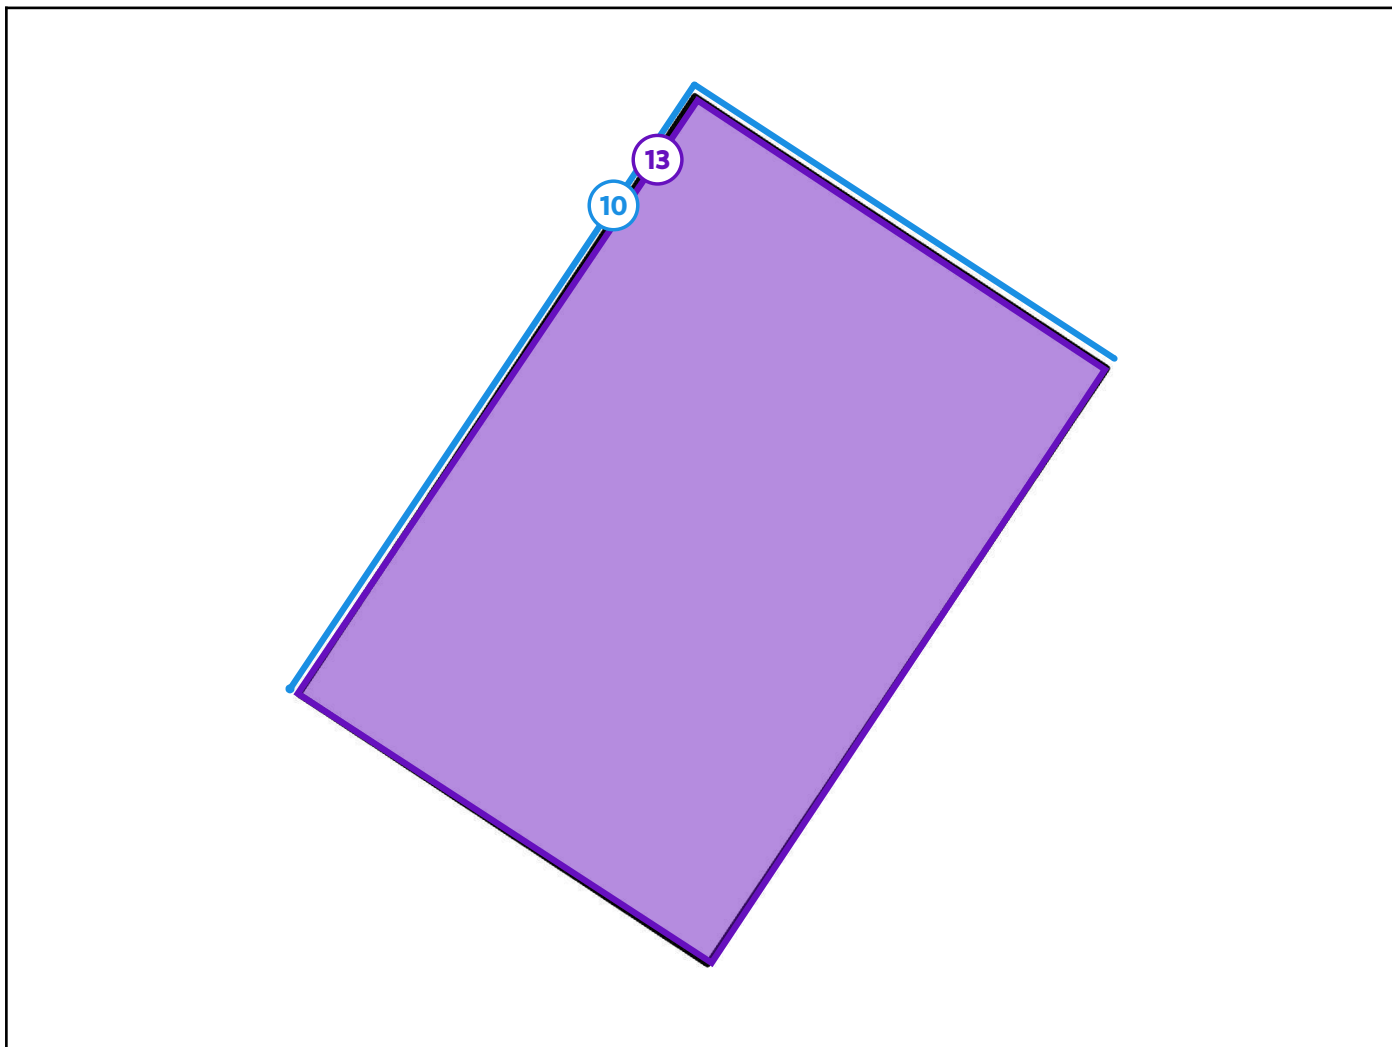
Plan 2.2: Garage

Beschrijving	Type	Actie
10. Cementering buiten (met staalname)	Geen asbest	-
13. Onderdak niet verdacht	Overige ruimte of materiaal	-

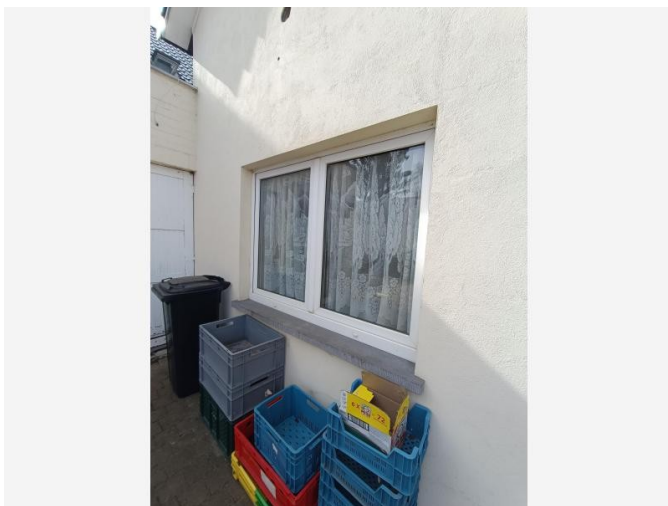
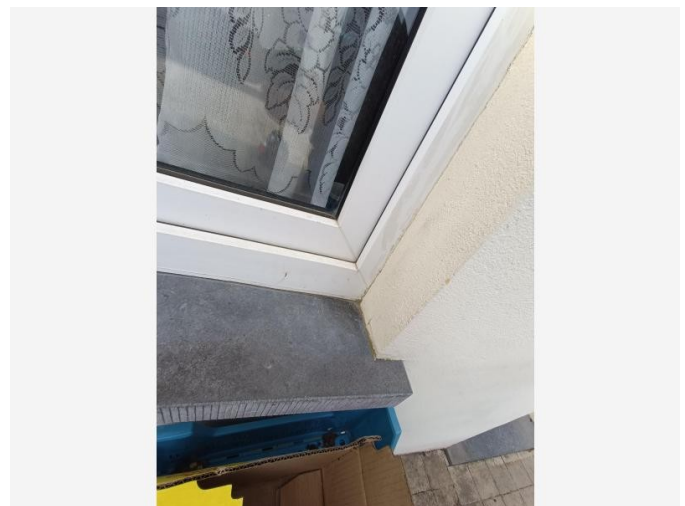
Beschrijving	Notitie	Terug te vinden op plannen
Fiche 11: Kit niet verdacht (visueel vastgesteld)	De gebruikte siliconen kit is niet asbestverdacht	Plan 1.4: Gelijkvloers Plan 1.5: Verdieping
Fiche 12: CV Ketel/boiler	De CV ketel werd gecontroleerd(bij) en is niet asbest verdacht geen risico bouwjaar.	Plan 1.3: Gelijkvloers
Fiche 13: Onderdak niet verdacht	Het dak werd gecontroleerd (via de zolder). Er is geen verdacht onderdak vastgesteld. Deze handeling is een steekproef, er is geen garantie dat het volledige dak met éénzelfde materiaal is opgebouwd. Dit kan enkel via destructief onderzoek vastgesteld worden.	Plan 1.8: Woning Plan 2.2: Garage
Fiche 14: Dakbedekking niet verdacht.	De dakbedekking wordt gecontroleerd. deze bestaat uit dakpannen en bevat geen asbest verdachte materialen.	Plan 1.7: Woning buitenschil Plan 2.1: Garage

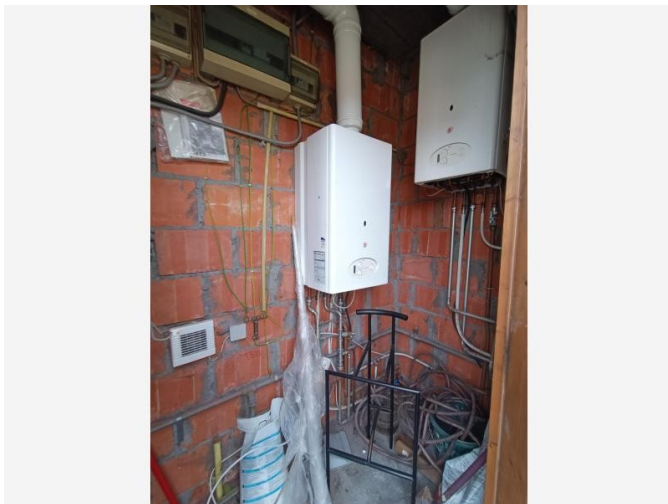
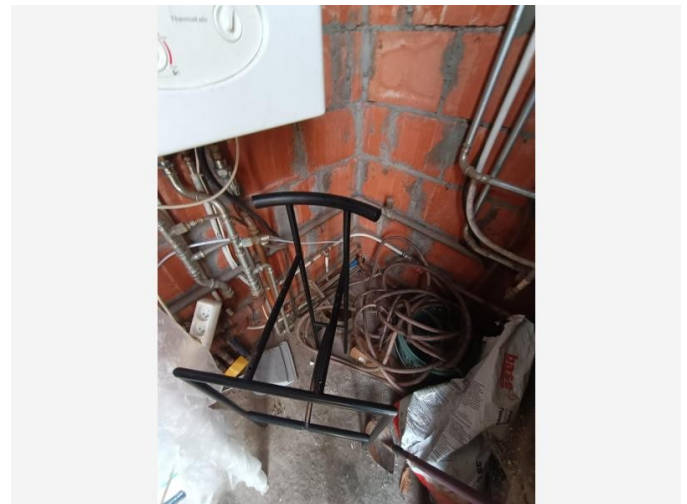
Beschrijving	Notitie	Terug te vinden op plannen
Fiche 15: liftinfrastructuur (niet aanwezig)	liftinfrastructuur (niet aanwezig) in het inspectie gebied.	-
Fiche 16: leidingisolatie (niet aanwezig)	leidingisolatie (niet aanwezig) in het inspectie gebied.	-
