Asbestinventarisatetest

Brusselsesteenweg 422/2, 3090 Overijse

Attestnummer : 20260504-000154.000

Uitgegeven op : 04.05.2026

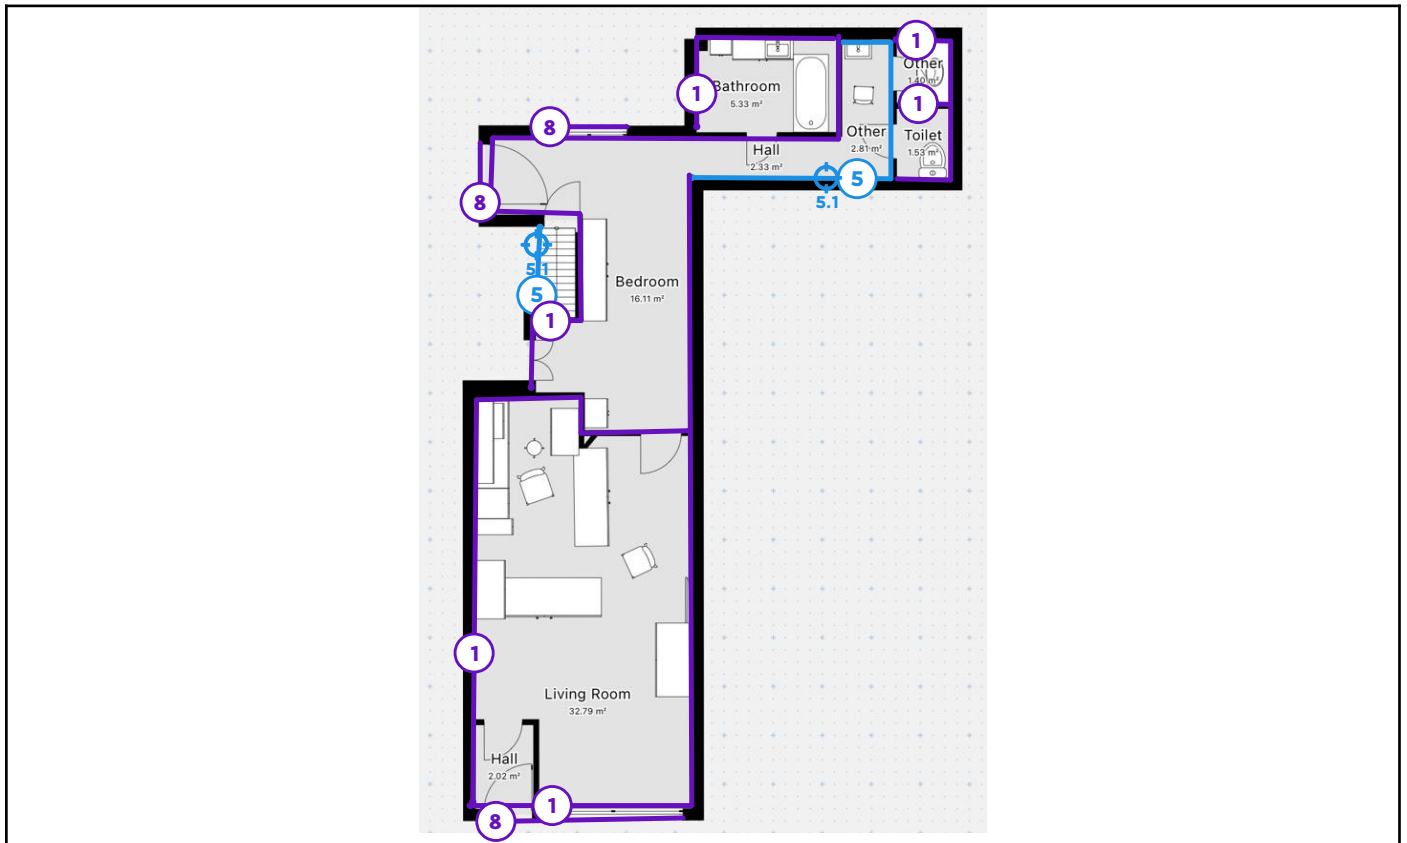
Plan 1.1: Gelijkvloers

Beschrijving	Type	Actie
1. Valse wanden	Advies	-
5. Muurpleister	Geen asbest	-
5.1 Code: 1	Mengmonster	-
8. Kit niet verdacht (visueel vastgesteld)	Overige ruimte of materiaal	-

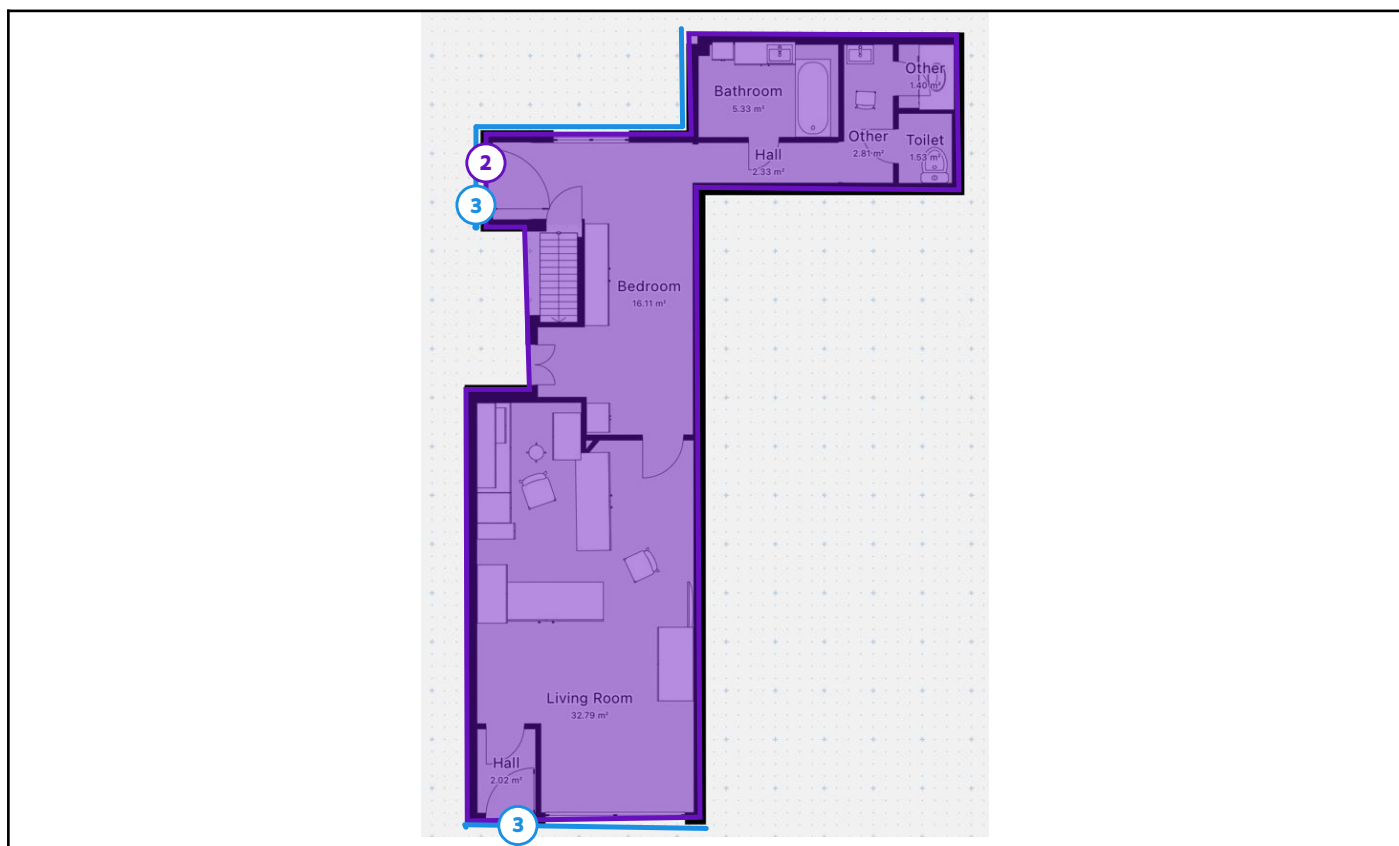
Plan 1.2: Gelijkvloers

Beschrijving	Type	Actie
2. Valse plafonds	Advies	-
3. Cementering buiten	Geen asbest	-

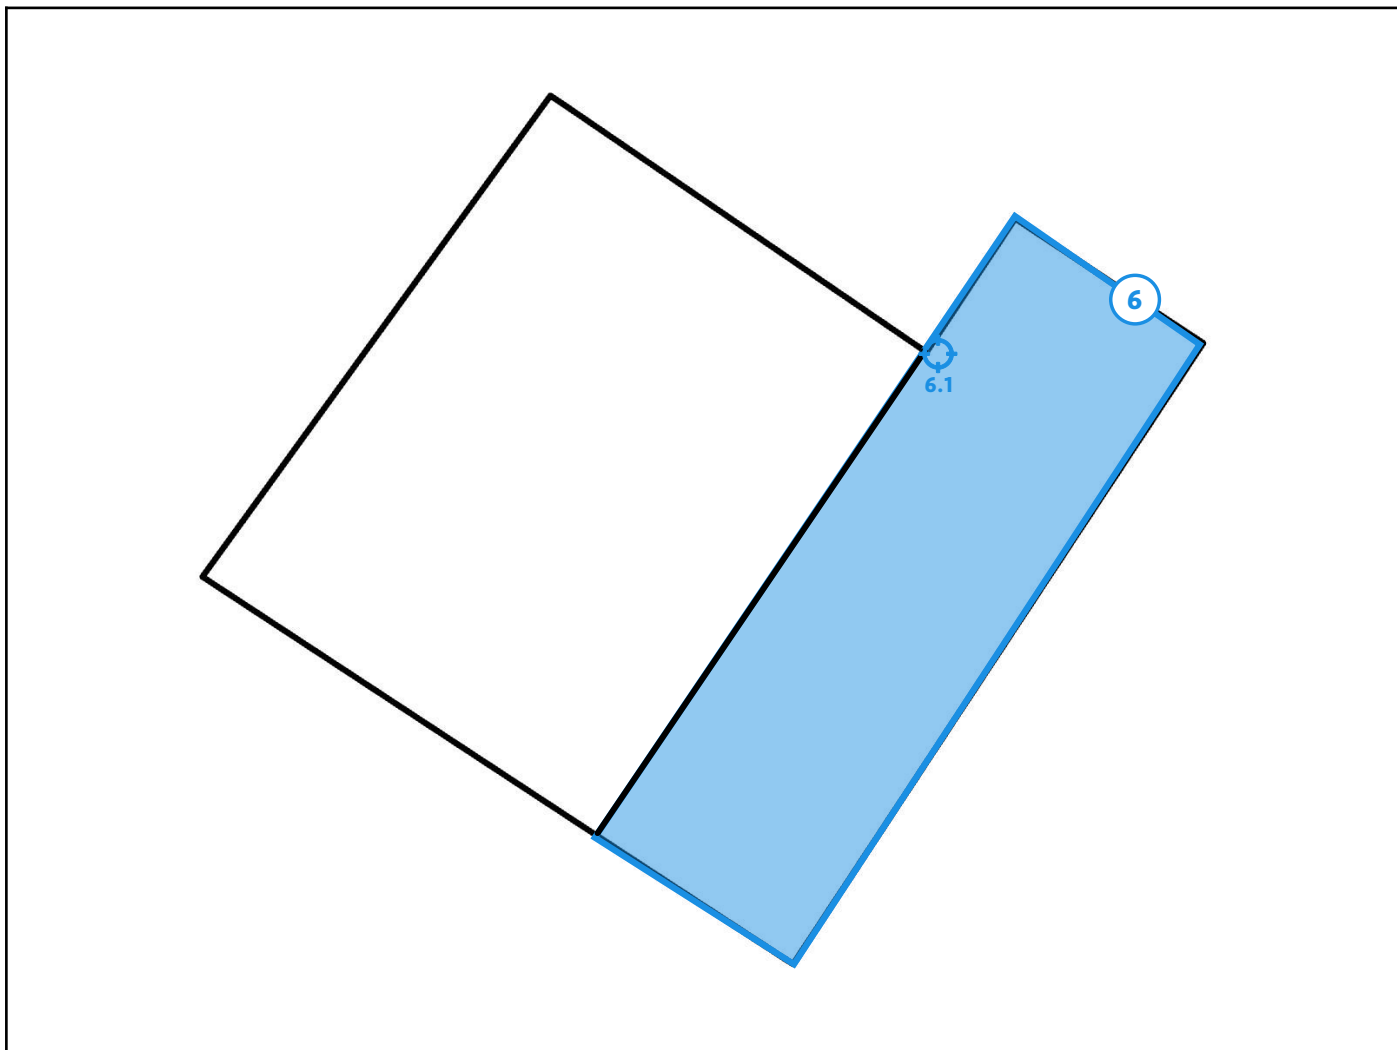
Plan 1.3: Hoofdgebouw dak

Beschrijving	Type	Actie
6. Roofing (met staalname)	Geen asbest	-
6.1 Code: 3	Puntmonster	-

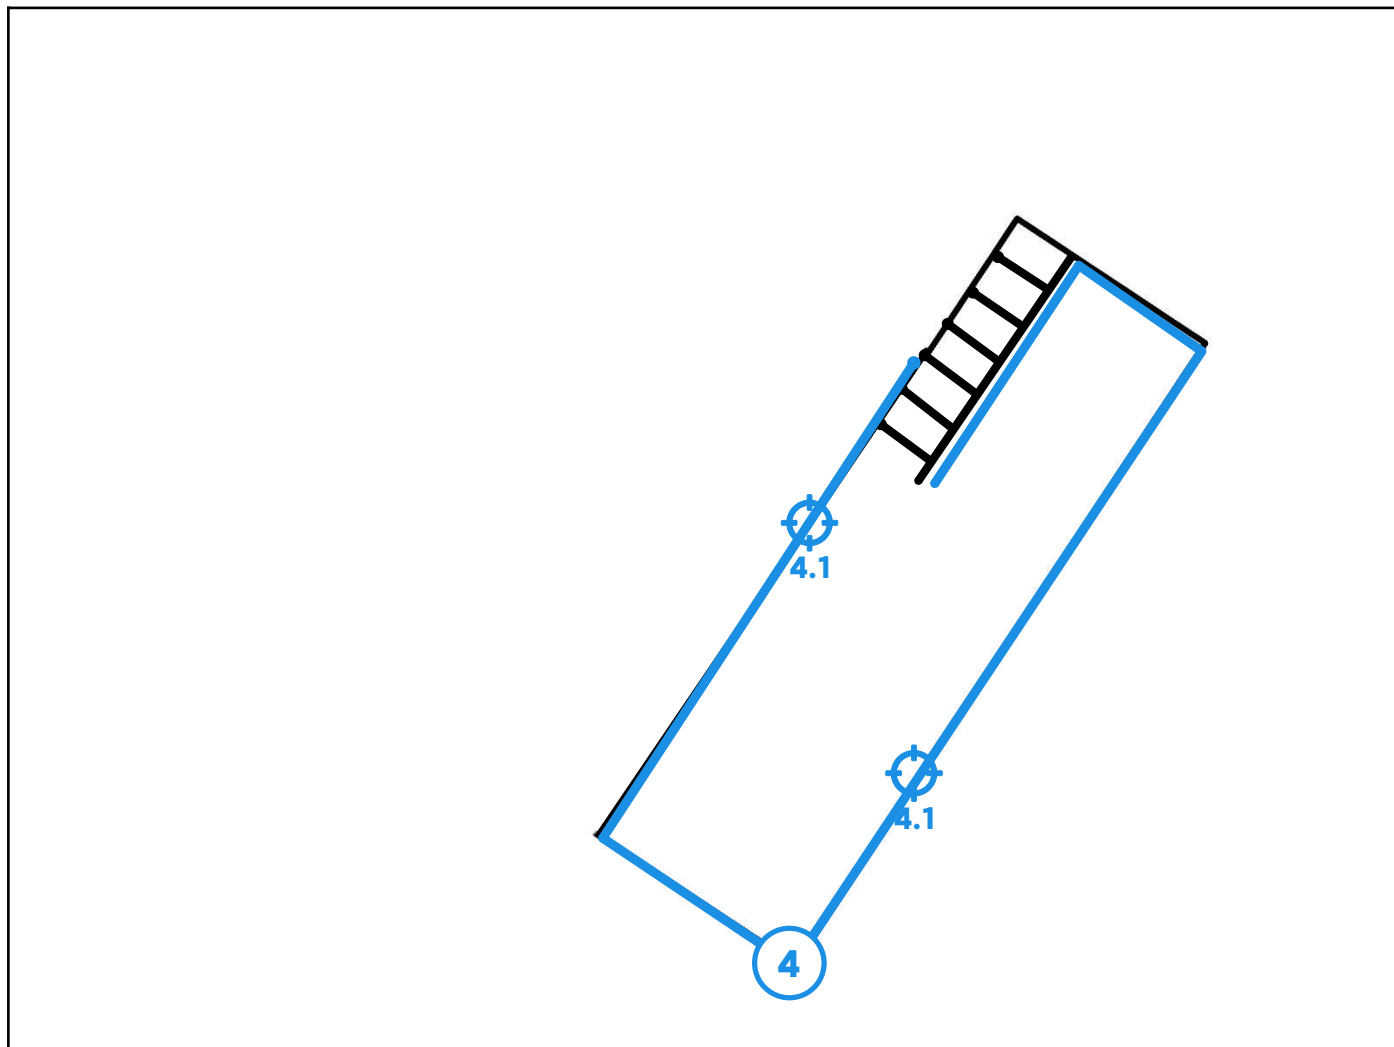
Plan 1.4: Kelder

Beschrijving	Type	Actie
4. Cementering binnentoepeating kelder (met staalname)	Geen asbest	-
4.1 Code: 2	Mengmonster	-
