Asbestinventarisatetest

Valentina Le Delierstraat 53, 2650 Edegem

Attestnummer : 20260508-000062.000

Uitgegeven op : 08.05.2026

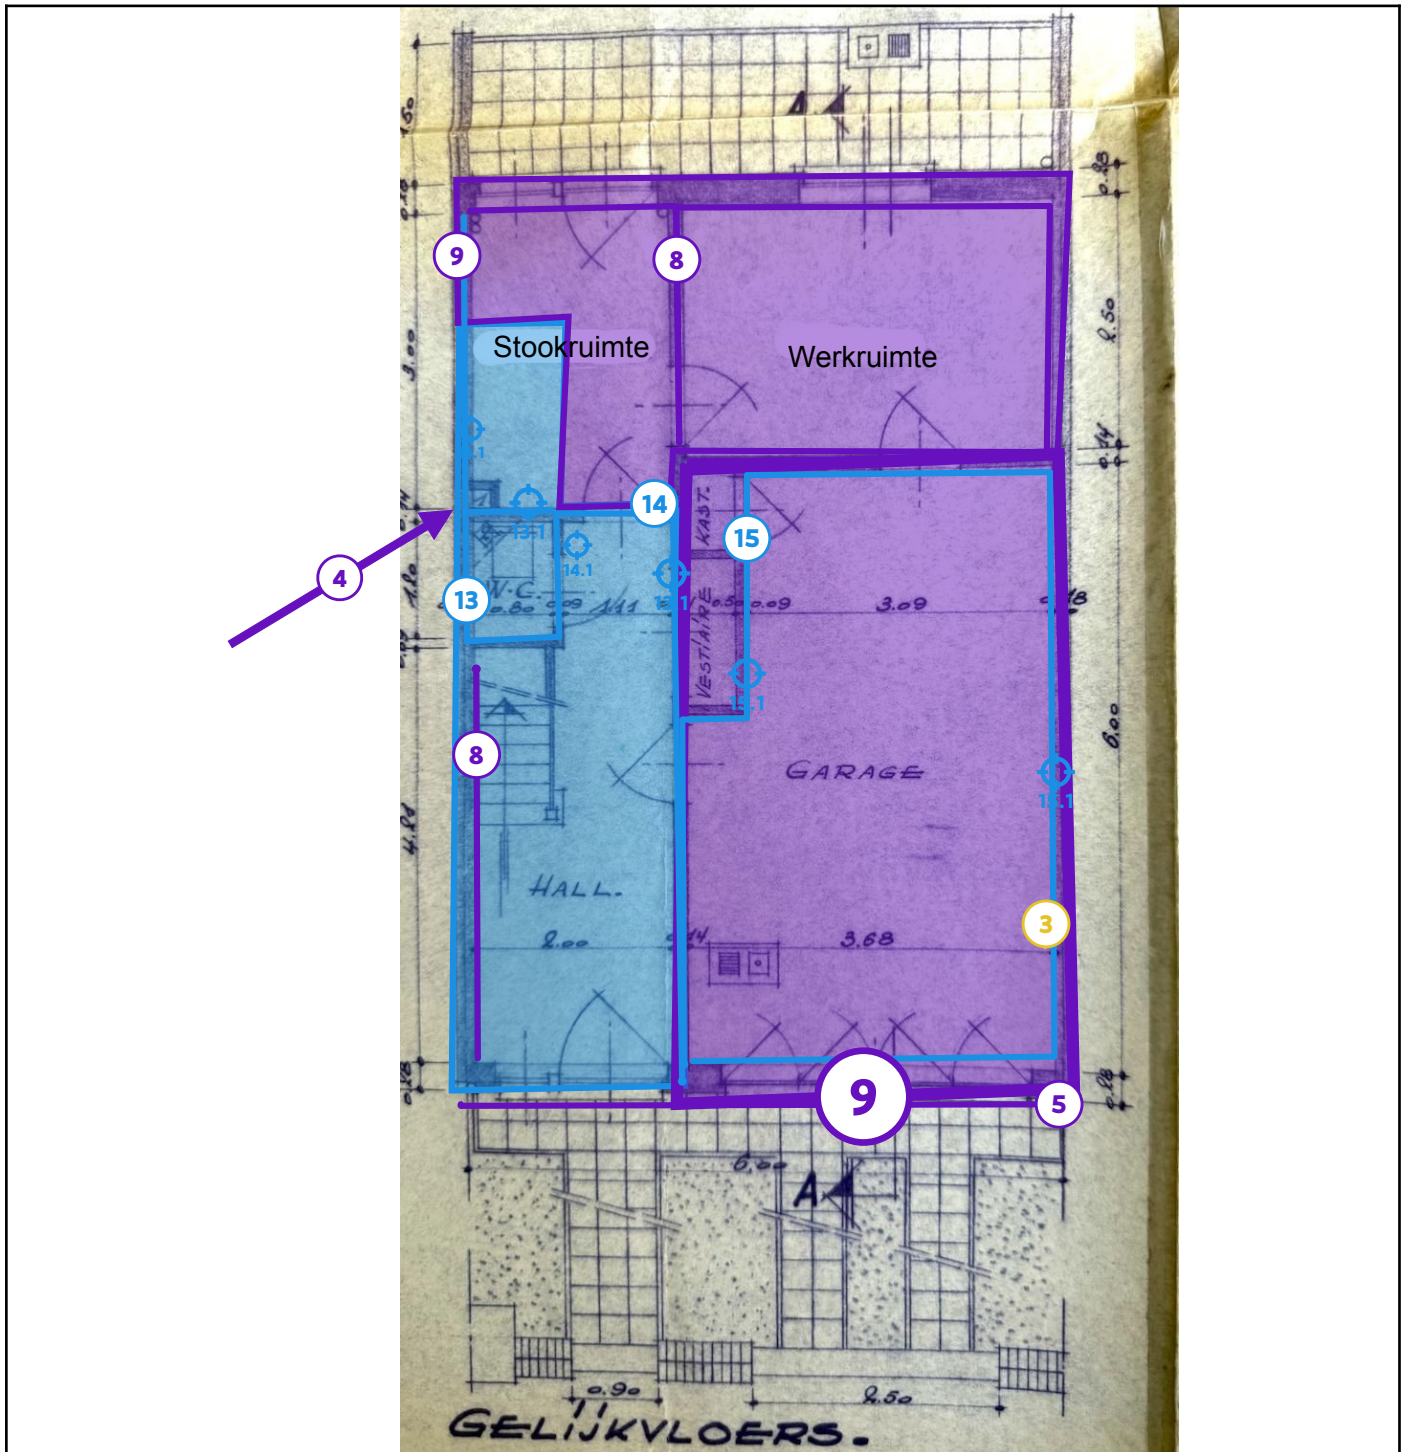
Plan 1.1: Gelijkvloers

Beschrijving	Type	Actie
3. Bakeliet elementen	Asbestmateriaal	Zorgvuldig beheren
4. Schouw (+binnenkant)	Beperking	-

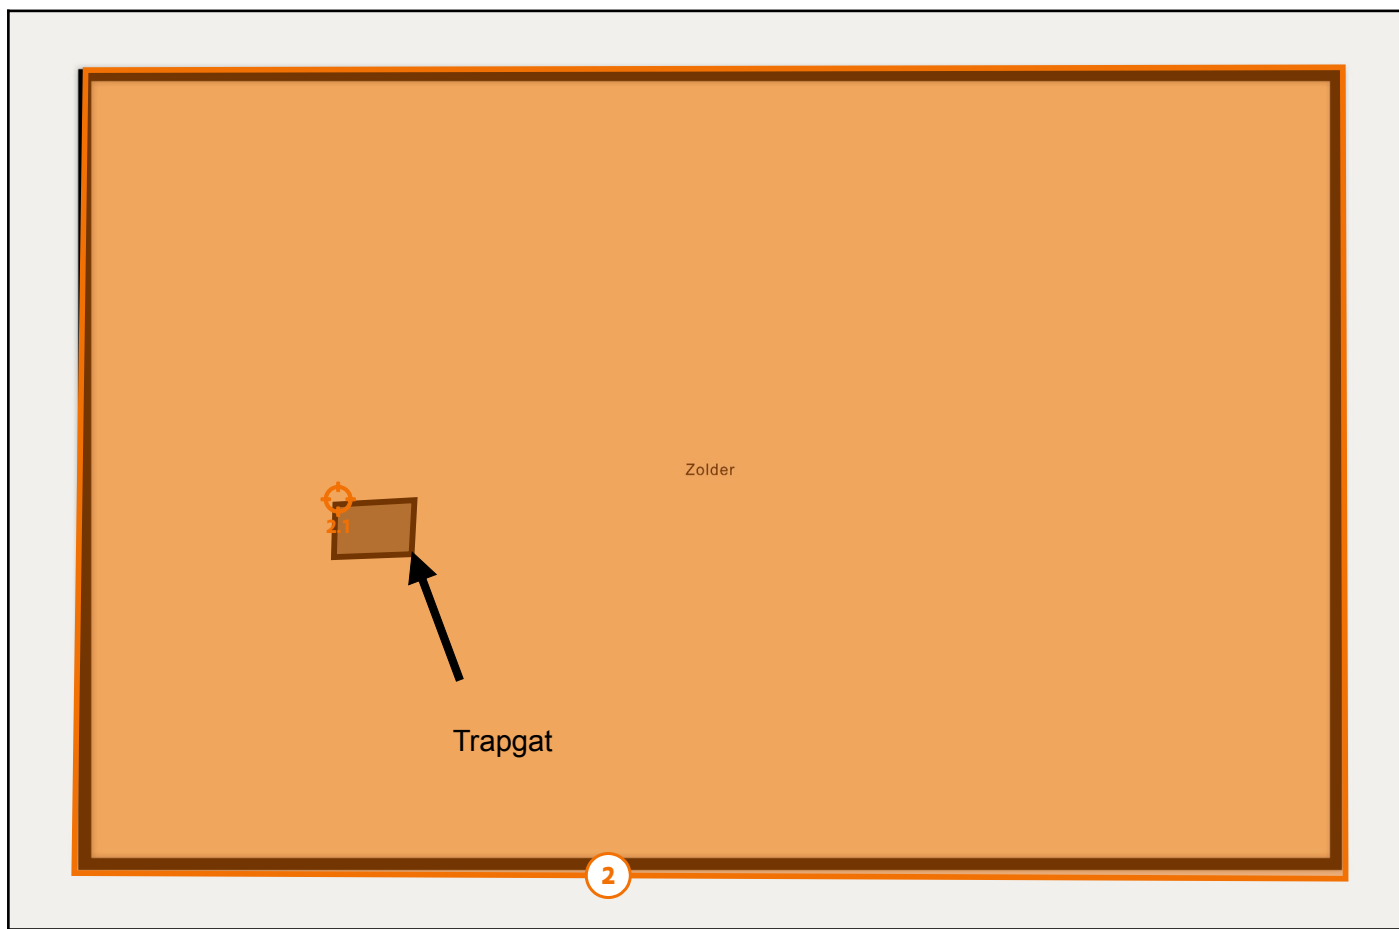
Plan 1.7: Zolder

Beschrijving	Type	Actie
2. Vinyl vloerzeil	Asbestmateriaal	Verwijderen
2.1 Code: M007	Puntmonster	-

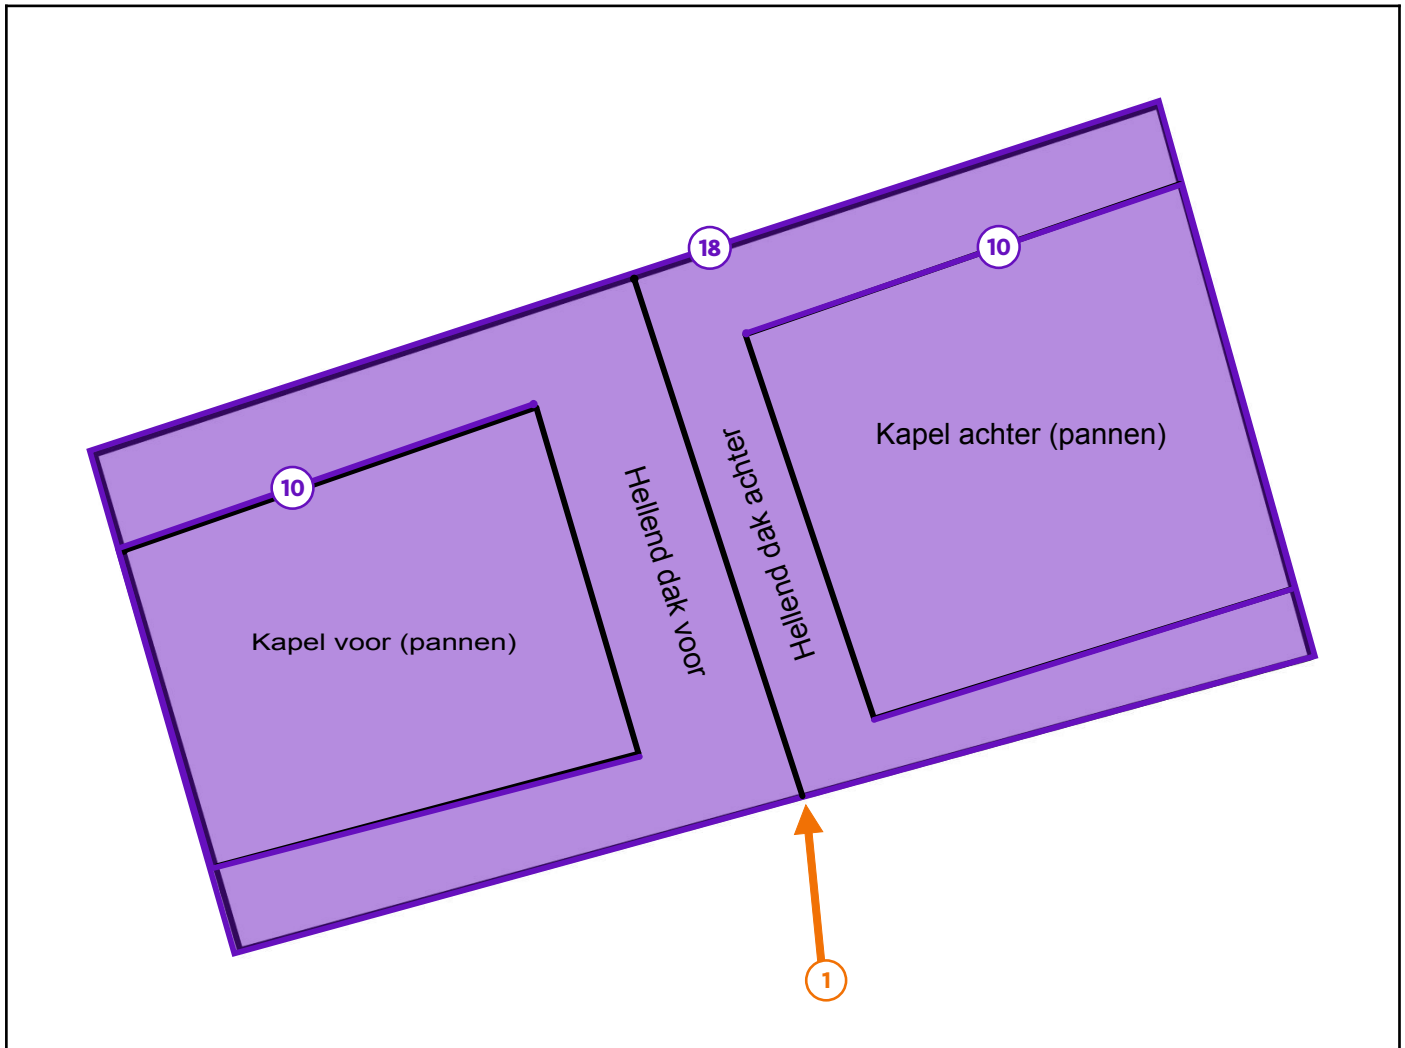
Plan 1.9: Dakplan

Beschrijving	Type	Actie
1. Rookgasafvoerkanaal	Asbestmateriaal	Verwijderen
10. Panelen - dakkapel	Advies	-
18. Dakbedekking	Overige ruimte of materiaal	-
