Asbestinventarisatetest

Doornappelstraat 5, 3670 Oudsbergen

Attestnummer : 20260409-000335.000

Uitgegeven op : 09.04.2026

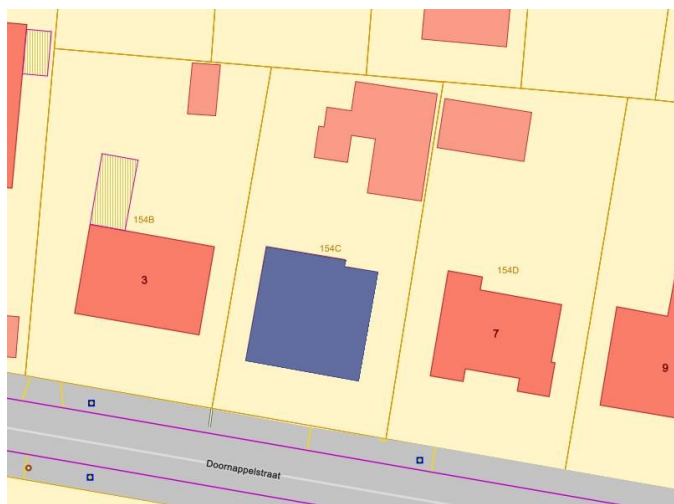
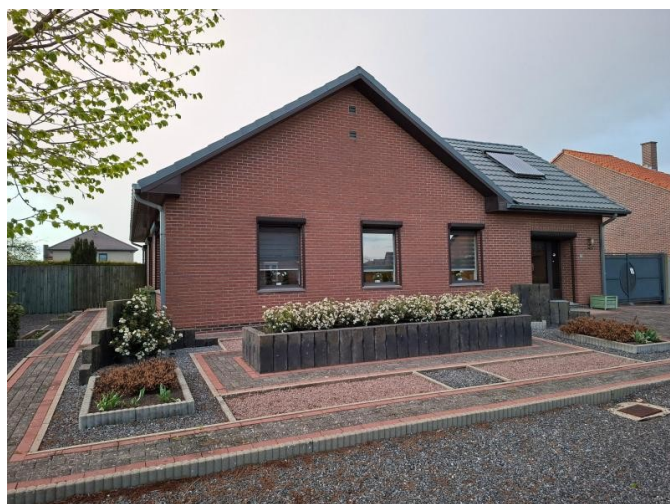
Zone 1: Woning

- 0 Asbestmaterialen
- 0 Beperkingen
- 0 Uitsluitingen
- 0 Roerende goederen
- 0 Puin, steenslag, (water)bodem
- 1 Advies
- 2 Geen asbest

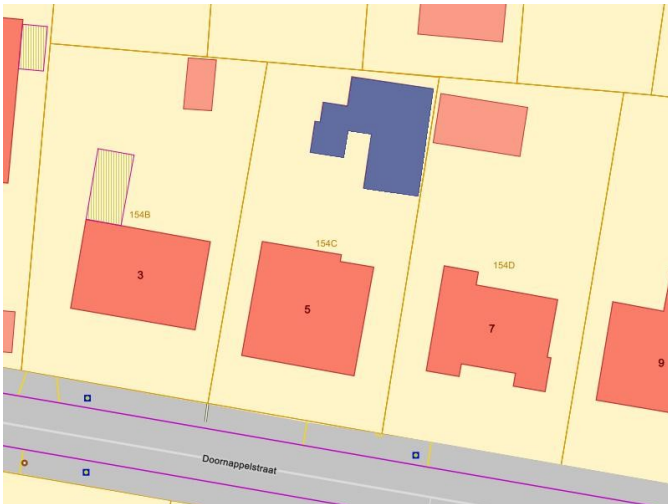
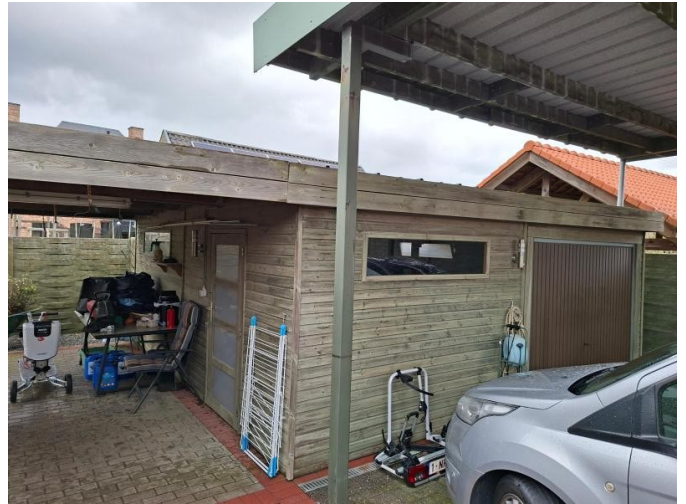
Zone 2: Tuinhuis

- 0 Asbestmaterialen
- 0 Beperkingen
- 0 Uitsluitingen
- 0 Roerende goederen
- 0 Puin, steenslag, (water)bodem
- 0 Adviezen
- 0 Geen asbest

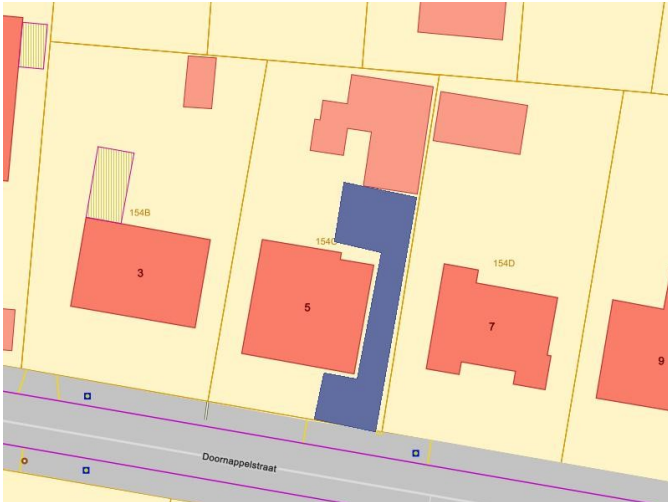
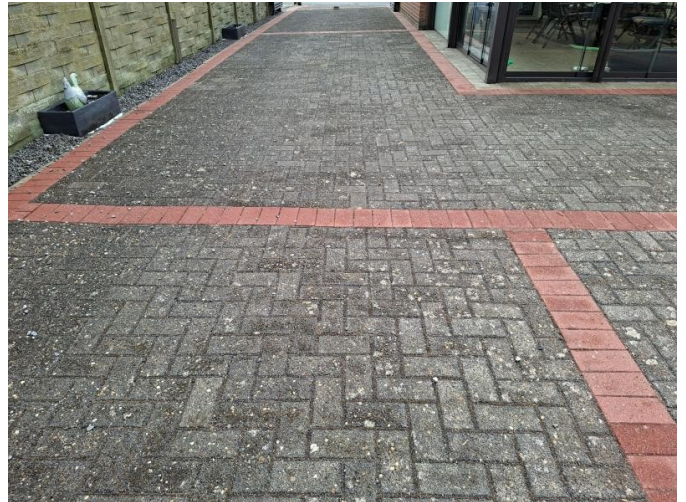
Zone 3: Klinkerverharding

- 0 Asbestmaterialen
- 0 Beperkingen
- 0 Uitsluitingen
- 0 Roerende goederen
- 0 Puin, steenslag, (water)bodem
- 0 Adviezen
- 0 Geen asbest
