Asbestinventarisatetest

Bovenstraat 14, 9550 Herzele

Attestnummer : 20251016-000452.000

Uitgegeven op : 16.10.2025

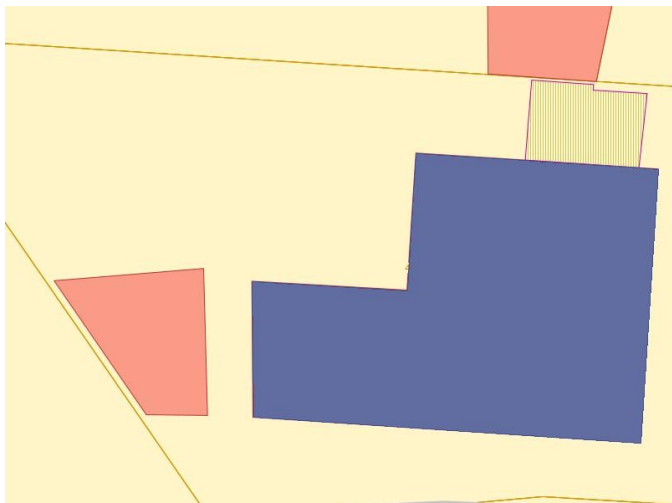
Zone 1: Hoofdgebouw

- 2 Asbestmaterialen**
- 0 Beperkingen
- 0 Uitsluitingen
- 0 Roerende goederen
- 0 Puin, steenslag, (water)bodem
- 0 Adviezen
- 1 Geen asbest**

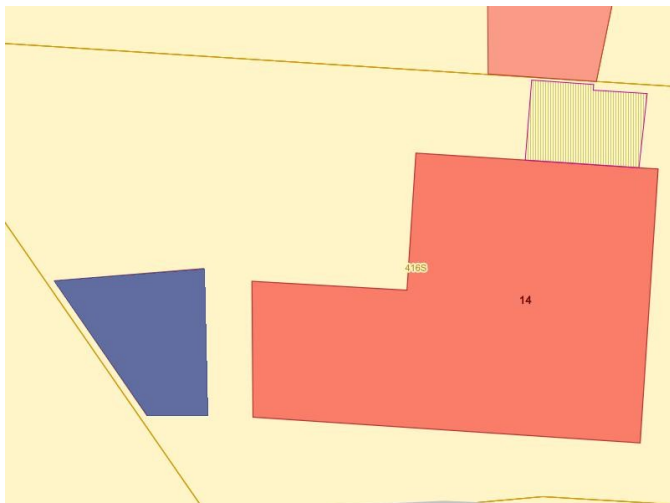
Zone 2: Bijgebouw

- 0 Asbestmaterialen
- 0 Beperkingen
- 0 Uitsluitingen
- 0 Roerende goederen
- 0 Puin, steenslag, (water)bodem
- 0 Adviezen
- 0 Geen asbest

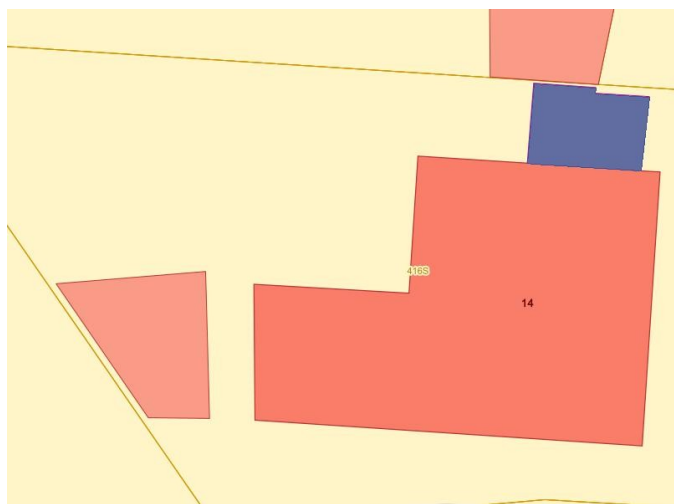
Zone 3: Carport

- 0 Asbestmaterialen
- 0 Beperkingen
- 0 Uitsluitingen
- 0 Roerende goederen
- 0 Puin, steenslag, (water)bodem
- 0 Adviezen
- 0 Geen asbest

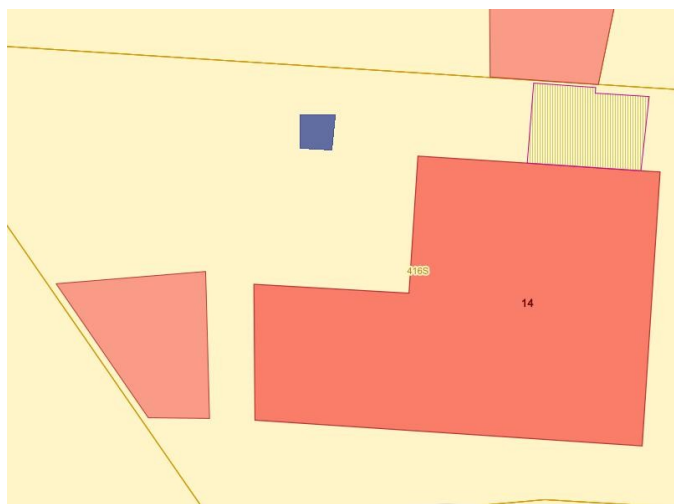
Zone 4: Kleine schuur

- 0 Asbestmaterialen
- 0 Beperkingen
- 0 Uitsluitingen
- 0 Roerende goederen
- 0 Puin, steenslag, (water)bodem
- 0 Adviezen
- 0 Geen asbest

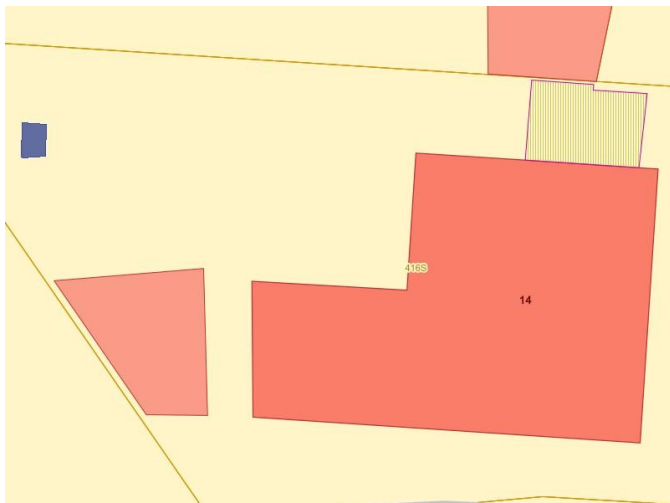
Zone 5: Afdak

- 0 Asbestmaterialen
- 0 Beperkingen
- 0 Uitsluitingen
- 0 Roerende goederen
- 0 Puin, steenslag, (water)bodem
- 0 Adviezen
- 0 Geen asbest

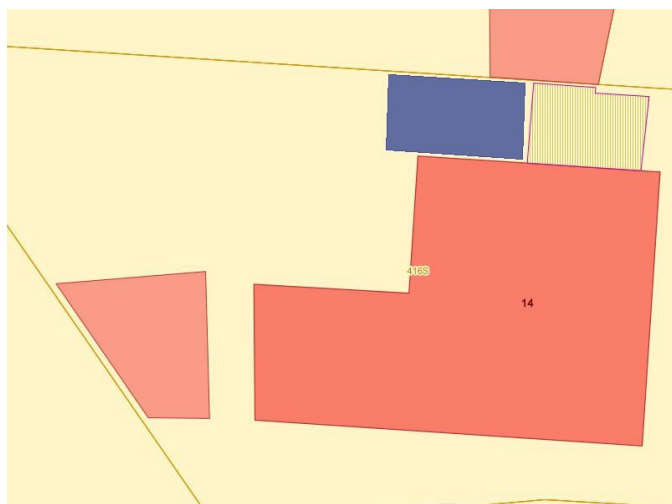
Zone 6: Grote schuur

- 0 Asbestmaterialen
- 0 Beperkingen
- 0 Uitsluitingen
- 0 Roerende goederen
- 0 Puin, steenslag, (water)bodem
- 0 Adviezen
- 0 Geen asbest

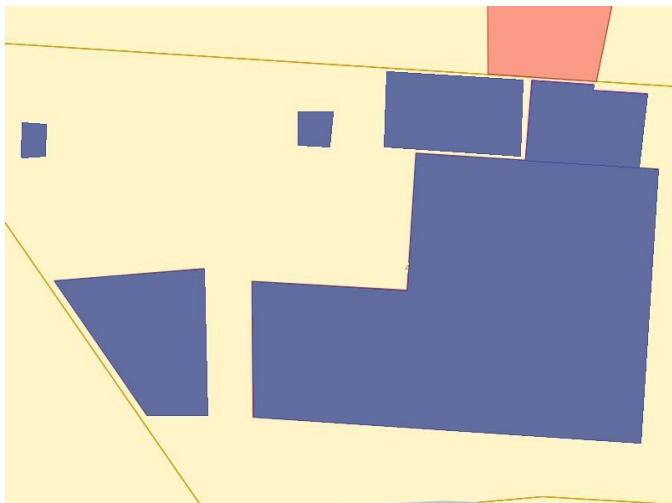
Zone 7: Overig gebied

- 0 Asbestmaterialen
- 1 Beperking**
- 0 Roerende goederen
- 0 Puin, steenslag, (water)bodem
- 0 Adviezen
- 0 Geen asbest
