Asbestinventarisatetest

Gorrebroek 11, 2830 Willebroek

Attestnummer : 20260512-000239.000

Uitgegeven op : 12.05.2026

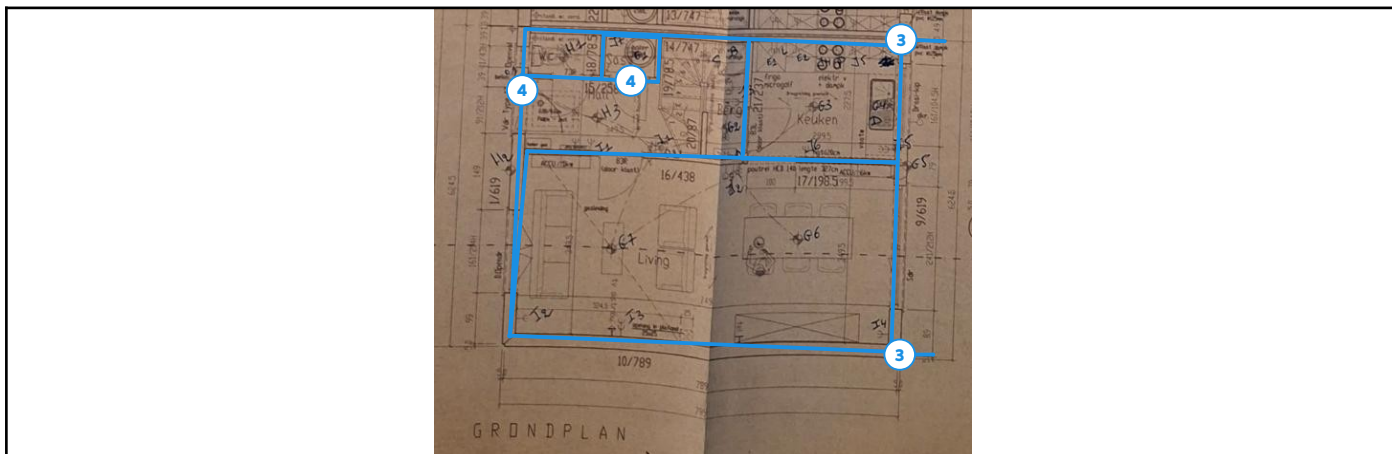
Plan 1.2: Grondplan gelijkvloers

Beschrijving	Type	Actie
3. Deksteen	Geen asbest	-
4. Pleisterwerk wanden	Geen asbest	-

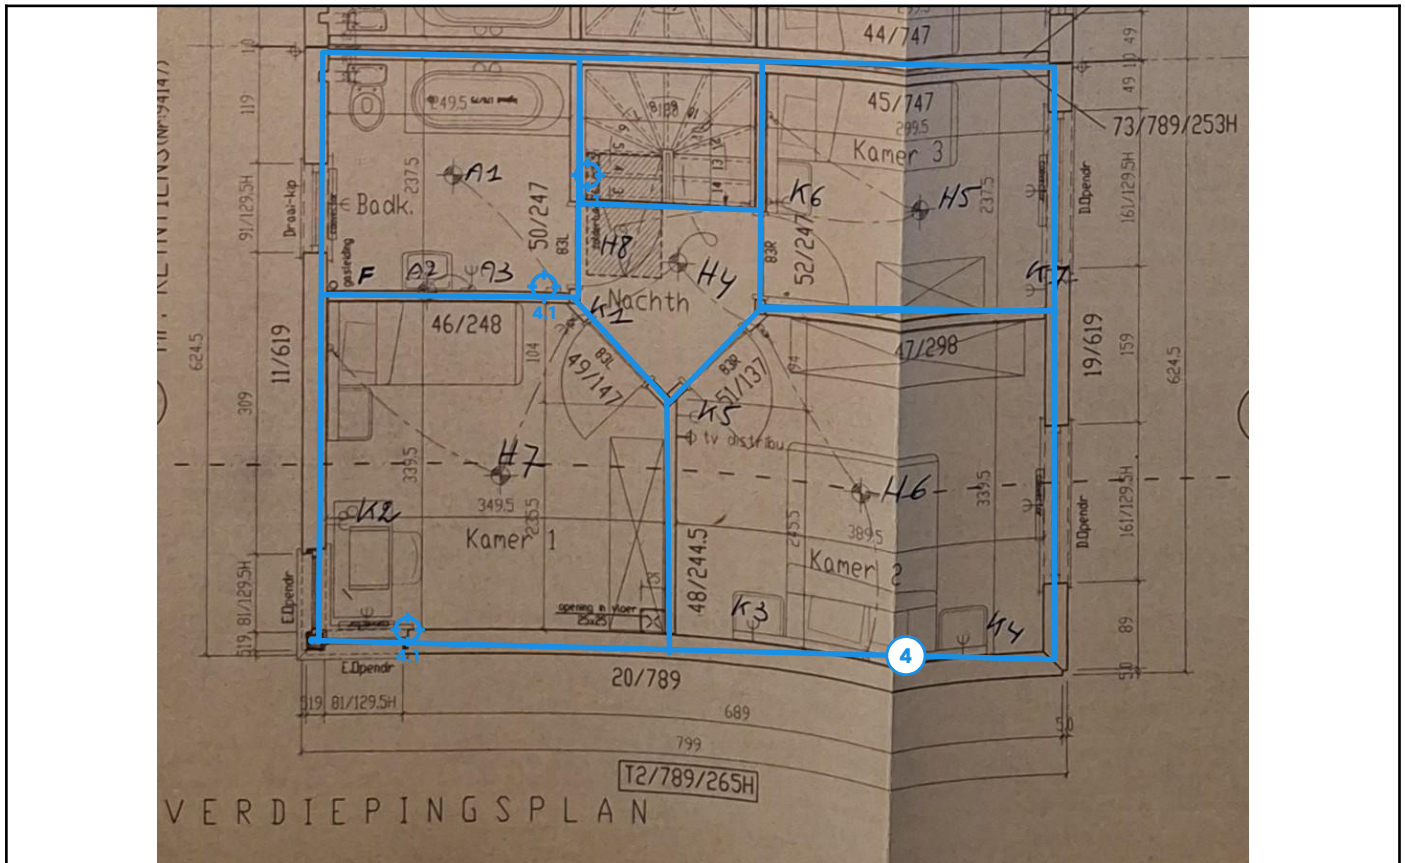
Plan 1.3: Grondplan verdieping

Beschrijving	Type	Actie
4. Pleisterwerk wanden	Geen asbest	-
4.1 Code: GO1	Mengmonster	-

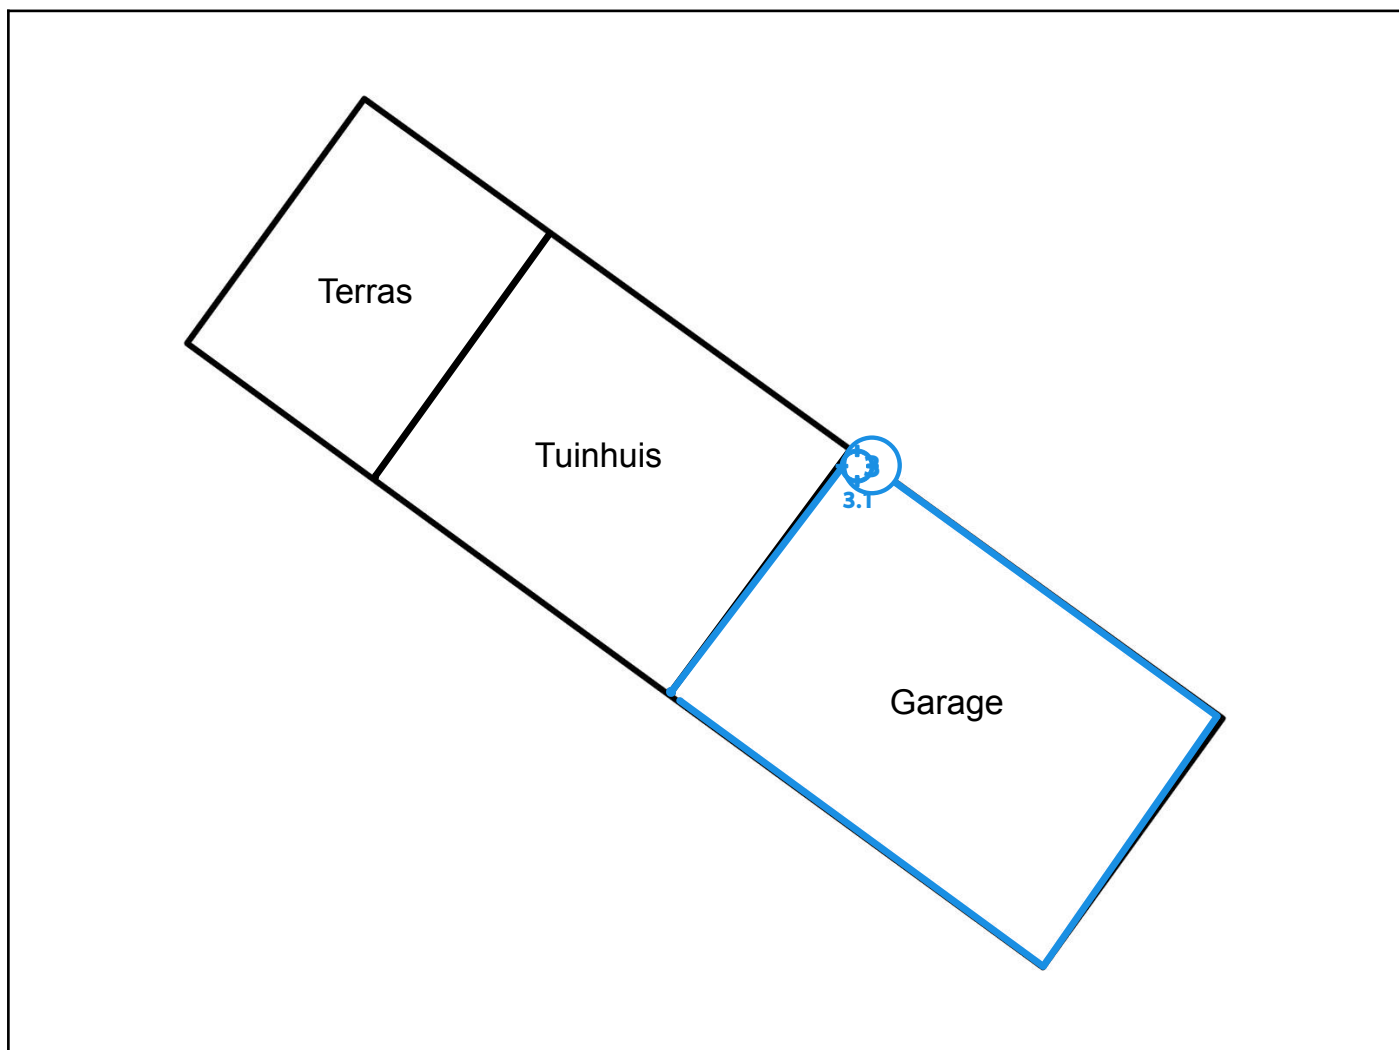
Plan 2.1: Tuinhuis en garage plan

Beschrijving	Type	Actie
3. Deksteen	Geen asbest	-
3.1 Code: GO2	Puntmonster	-

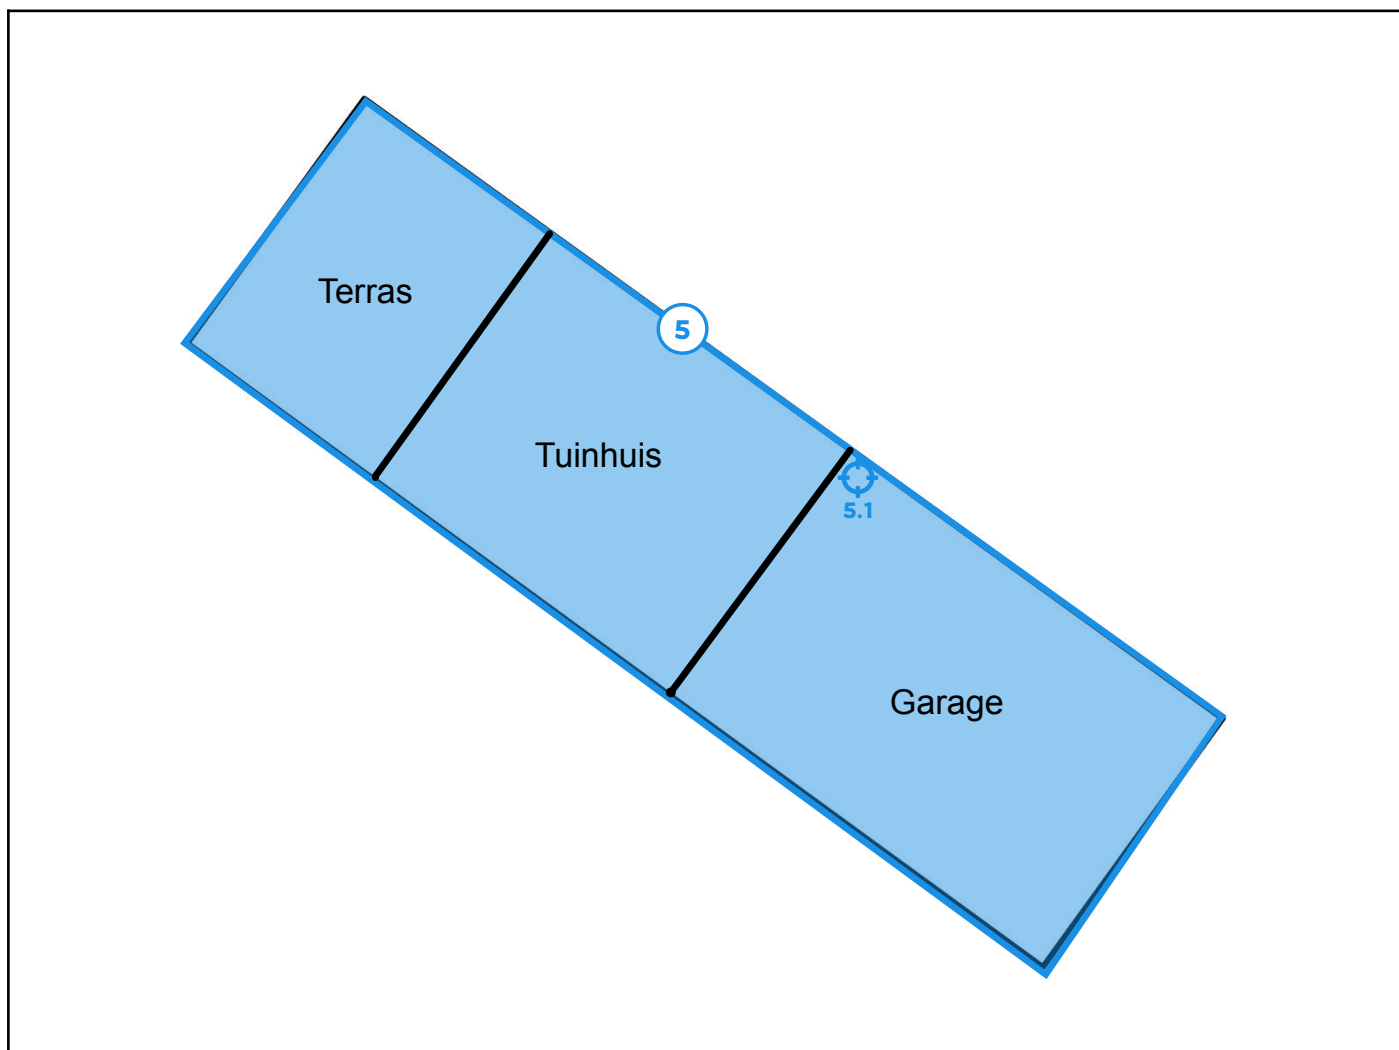
Plan 2.2: Tuinhuis en garage plan

Beschrijving	Type	Actie
5. Roofing	Geen asbest	-
5.1 Code: GO4	Puntmonster	-
