# Asbestinventarisatetest

Hengelhoefdreef 5, 3530 Houthalen-Helchteren

Attestnummer : 20260517-000231.000

## Zone 1: Bijgebouw

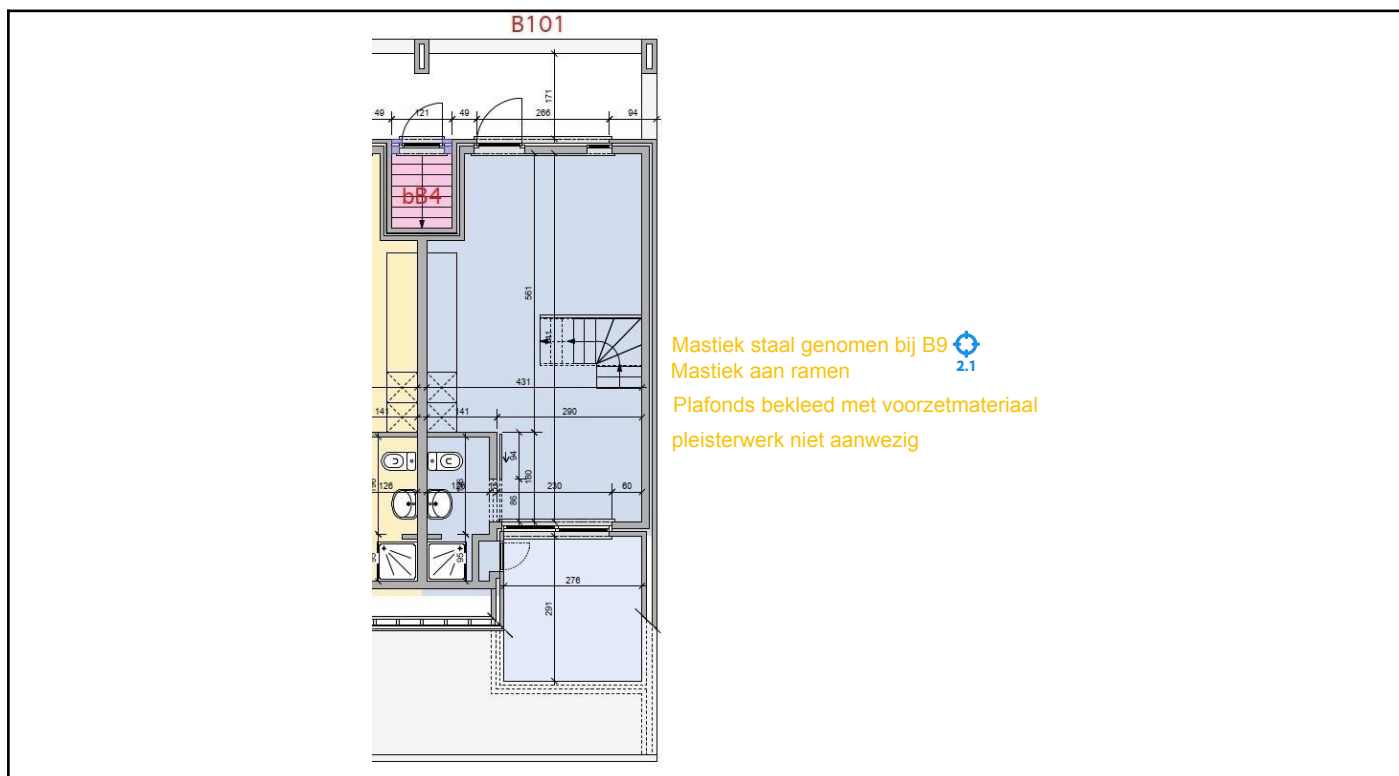
# Plan 1.1: B101\_verdieping 1

Beschrijving	Type	Actie
1. Plafonds / schuin dak bestaande uit voorzetpanelen	Advies	-
2. Mastiek	Geen asbest	-
2.1 Code: MastiekB9	Puntmonster	-
7. Pleisterwerk (niet aanwezig)	Overige ruimte of materiaal	-

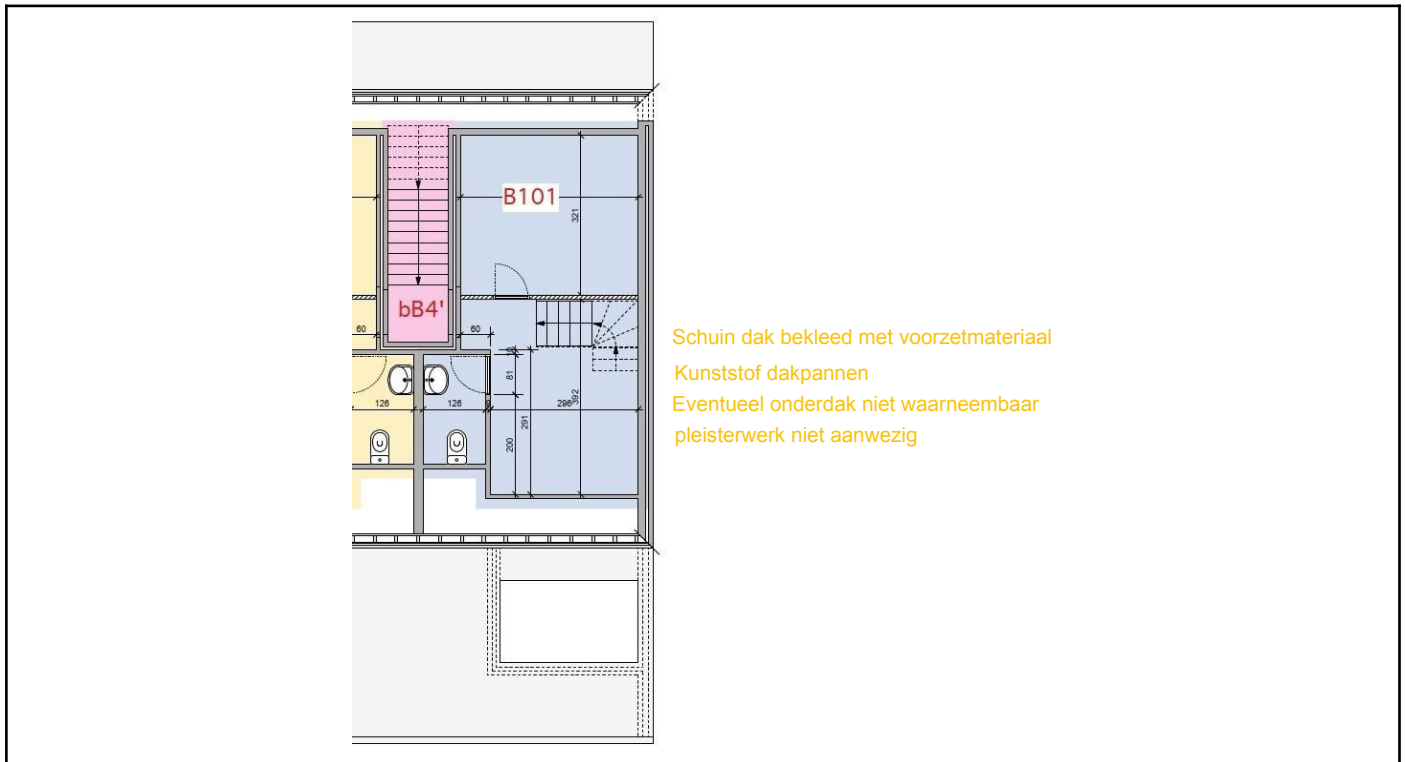
## Plan 1.2: B101\_verdieping 2

Beschrijving	Type	Actie
1. Plafonds / schuin dak bestaande uit voorzetpanelen	Advies	-
3. Dakbedekking bestaande uit kunststof pannen (niet verdacht)	Overige ruimte of materiaal	-
4. Onderdak (niet waarneembaar)	Overige ruimte of materiaal	-
7. Pleisterwerk (niet aanwezig)	Overige ruimte of materiaal	-
