# Asbestinventarisatetest

Edelzangerslaan 6/0201, 3010 Leuven

Attestnummer : 20251222-000085.000

Uitgegeven op : 22.12.2025

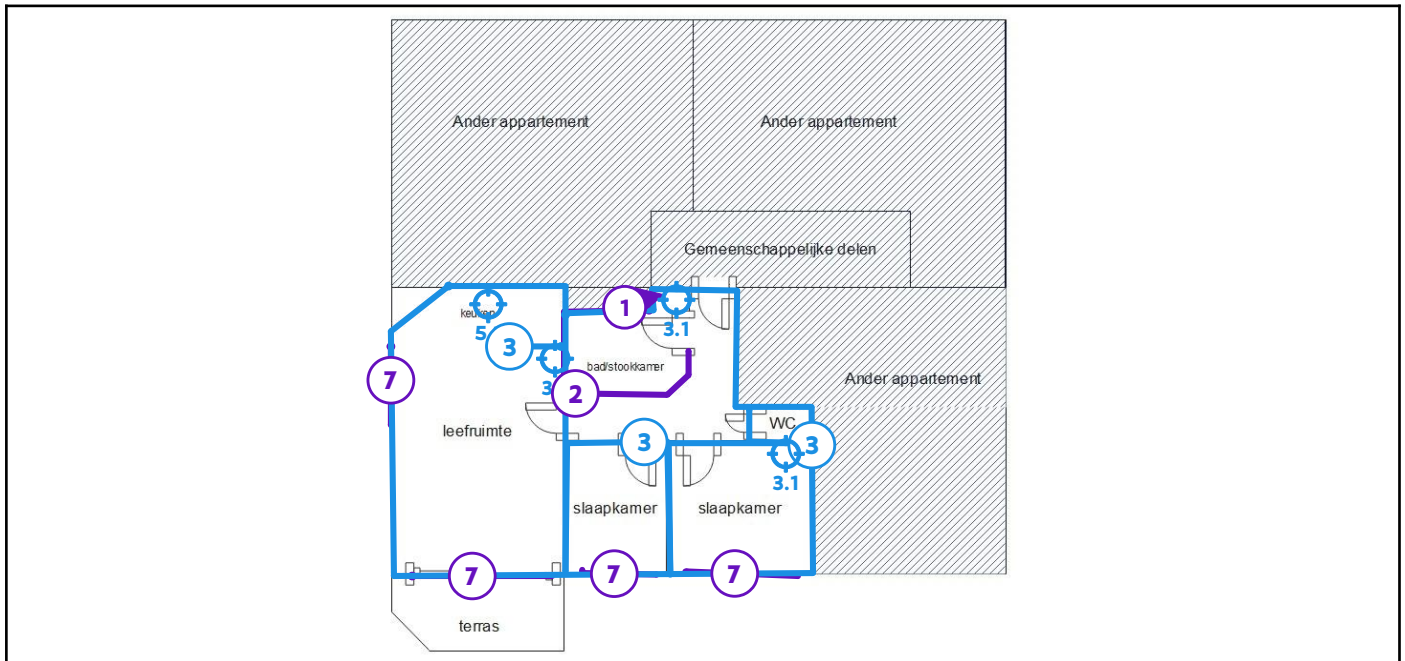
## Plan 1.2: tweede verdieping (muren)

Beschrijving	Type	Actie
1. Schoorsteen rookgaskanaal - beoordeling	Beperking	-
2. Faillance	Advies	-
3. Pleisterwerk muren	Geen asbest	-
3.1 Code: 141225A1.1	Mengmonster	-
5. Antidreunplaatje	Geen asbest	-
5.1 Code: 141225A1.3	Puntmonster	-
7. Afdichtingsmateriaal aan schrijnwerk	Overige ruimte of materiaal	-

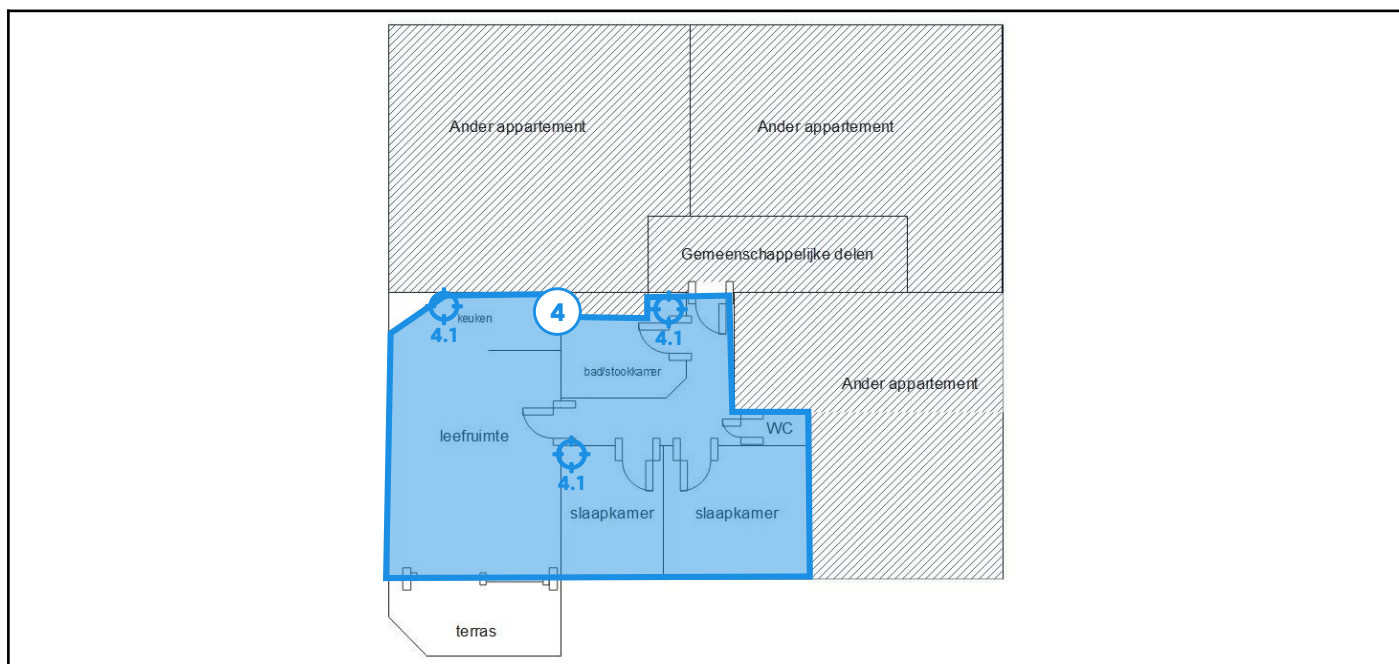
## Plan 1.3: tweede verdieping (plafonds)

Beschrijving	Type	Actie
4. Pleisterwerk Plafonds	Geen asbest	-
4.1 Code: 141225A1.2	Mengmonster	-
