Asbestinventarisatetest

Ninoofsesteenweg 374/202, 1700 Dilbeek

Attestnummer : 20250802-000110.000

Uitgegeven op : 02.08.2025

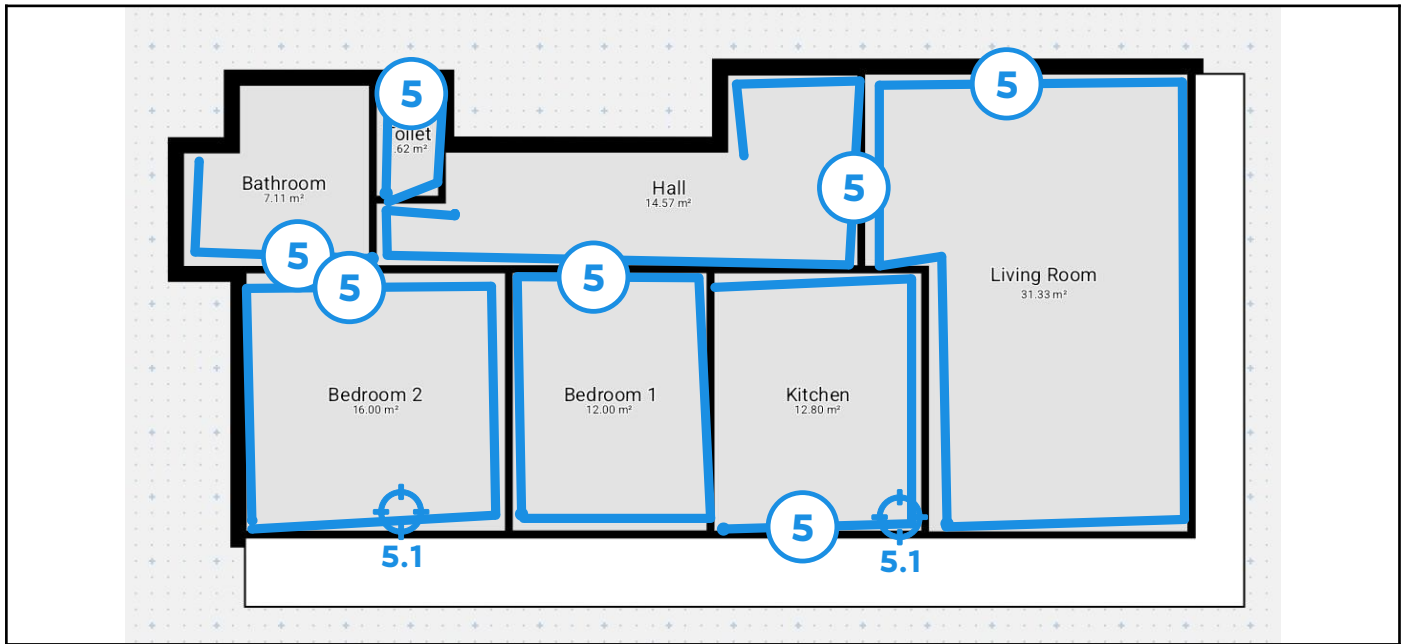
Plan 1.1: Appartement 202

Beschrijving	Type	Actie
5. Pleisterwerk binnenmuren appartement	Geen asbest	-
5.1 Code: 1.1	Mengmonster	-

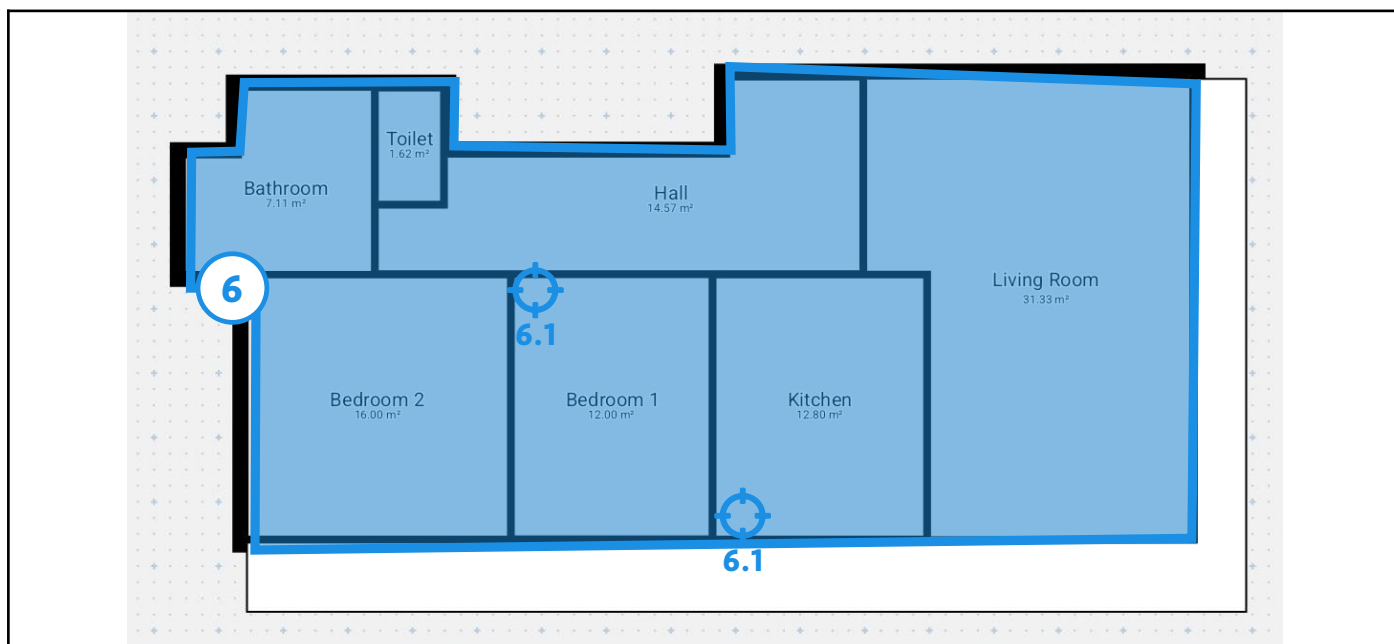
Plan 1.2: Appartement 202

Beschrijving	Type	Actie
6. Pleisterwerk plafonds appartement	Geen asbest	-
6.1 Code: 2.1	Mengmonster	-

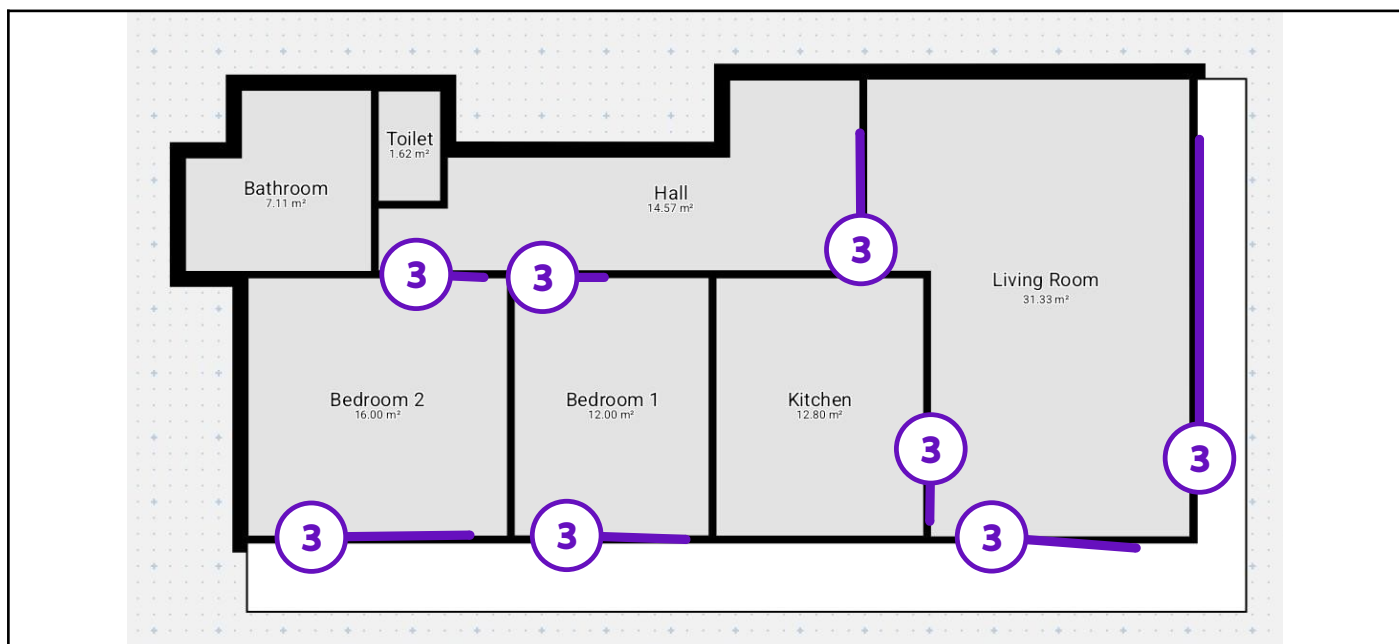
Plan 1.3: Appartement 202

Beschrijving	Type	Actie
3. Raam-en deurdorpels appartement	Advies	-

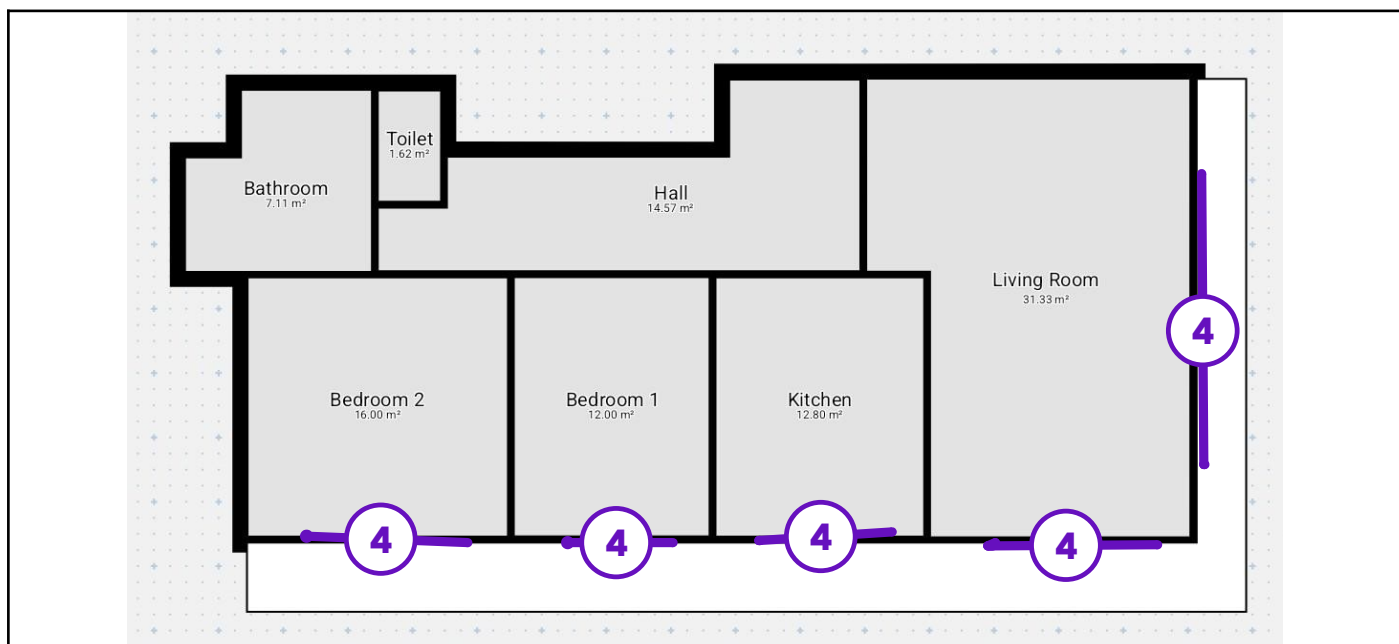
Plan 1.4: Appartement 202

Beschrijving	Type	Actie
4. Silicone schrijnwerk en tussen schrijnwerk-en metselwerk appartement	Advies	-

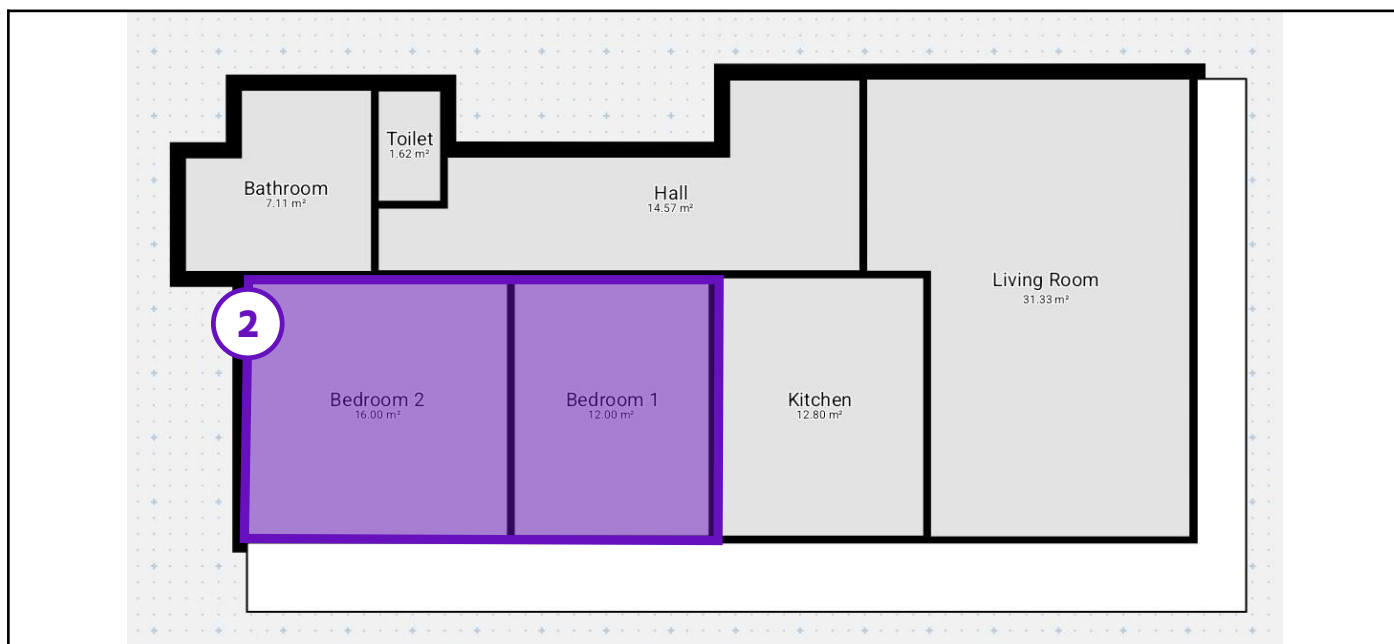
Plan 1.5: Appartement 202

Beschrijving	Type	Actie
2. Vloer slaapkamers 1 en 2	Advies	-
