Asbestinventarisatetest

Drijvelden 10, 2200 Herentals

Attestnummer : 20241104-000115.000

Niet-asbestveilig

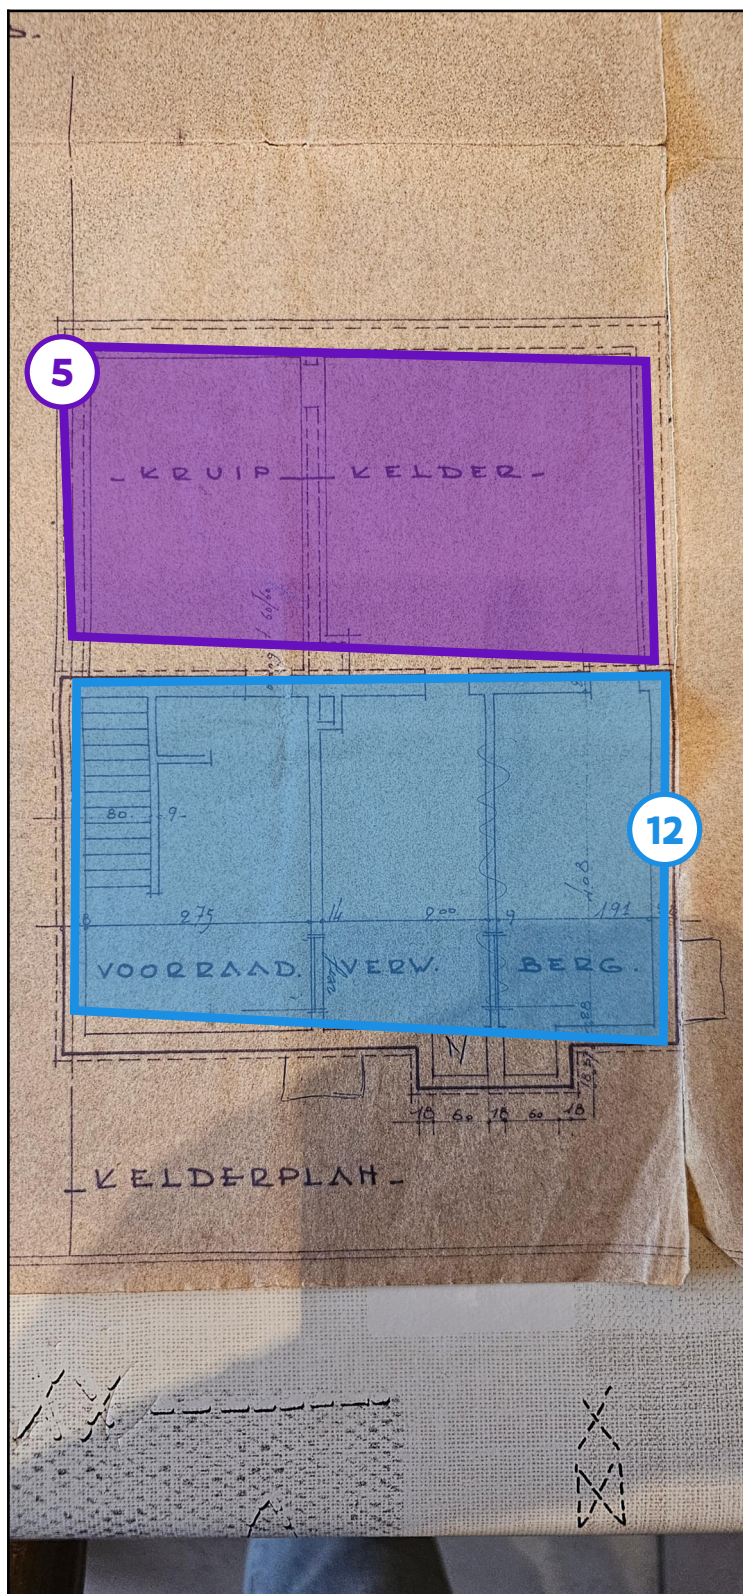
Plan 1.1: Kelder - kruipkelder

5. CV leidingen in kruipkelder	Beperking	-
12. Pleisterwerk muren	Geen asbest	-

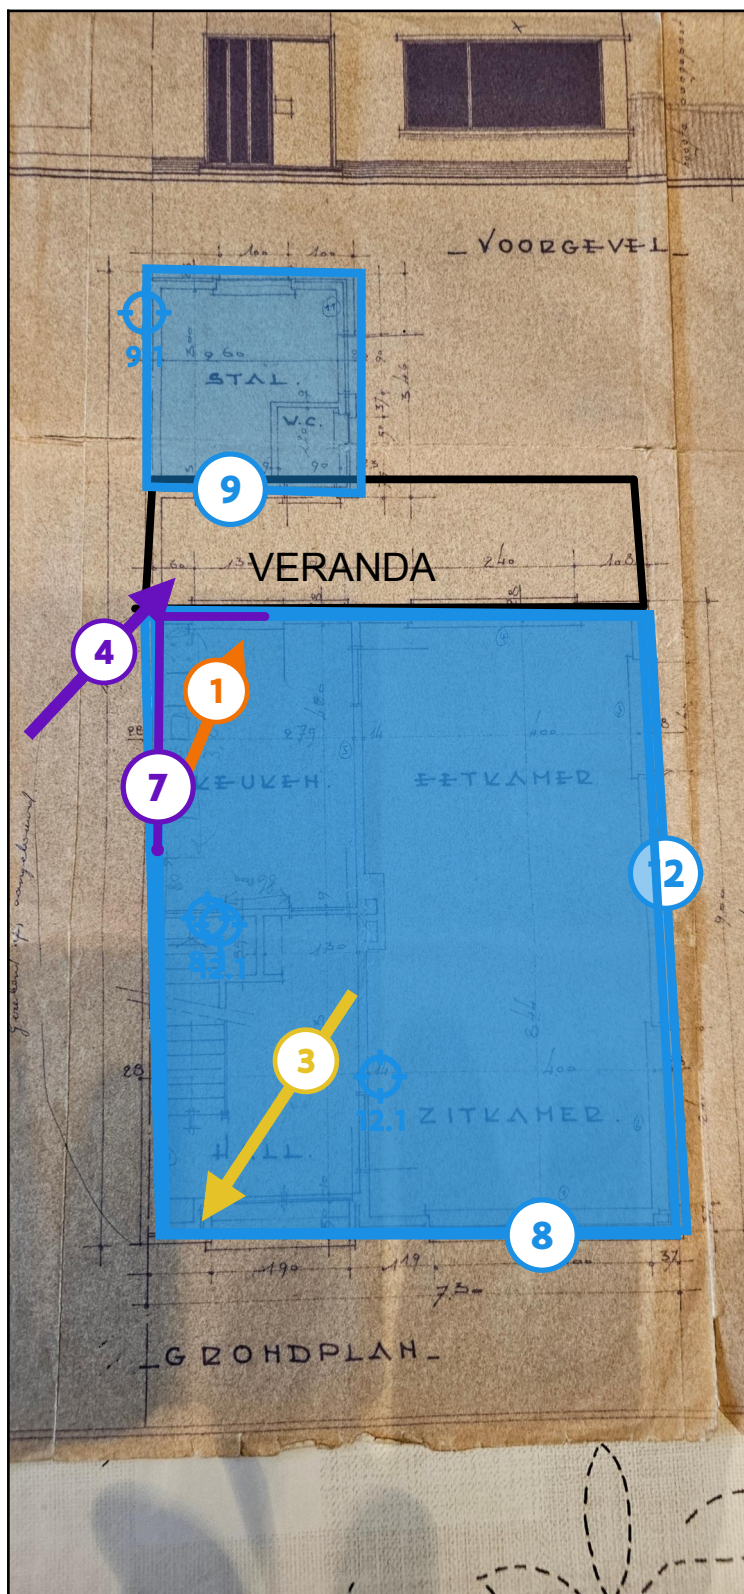
Plan 1.2: Gelijkvloers

1. bescherming spoelbak onderaan (in kast)	Asbestmateriaal	Verwijderen
3. Elektriciteit	Asbestmateriaal	Zorgvuldig beheren
4. Verluchtingskap	Beperking	-
7. Tegellijm	Advies	-
8. Pleisterwerk Plafonds	Geen asbest	-
8.1 Code: MM04	Mengmonster	-
9. Dakbedekking Plat Dak	Geen asbest	-
9.1 Code: PM01	Puntmonster	-
12. Pleisterwerk muren	Geen asbest	-
12.1 Code: MM03	Mengmonster	-

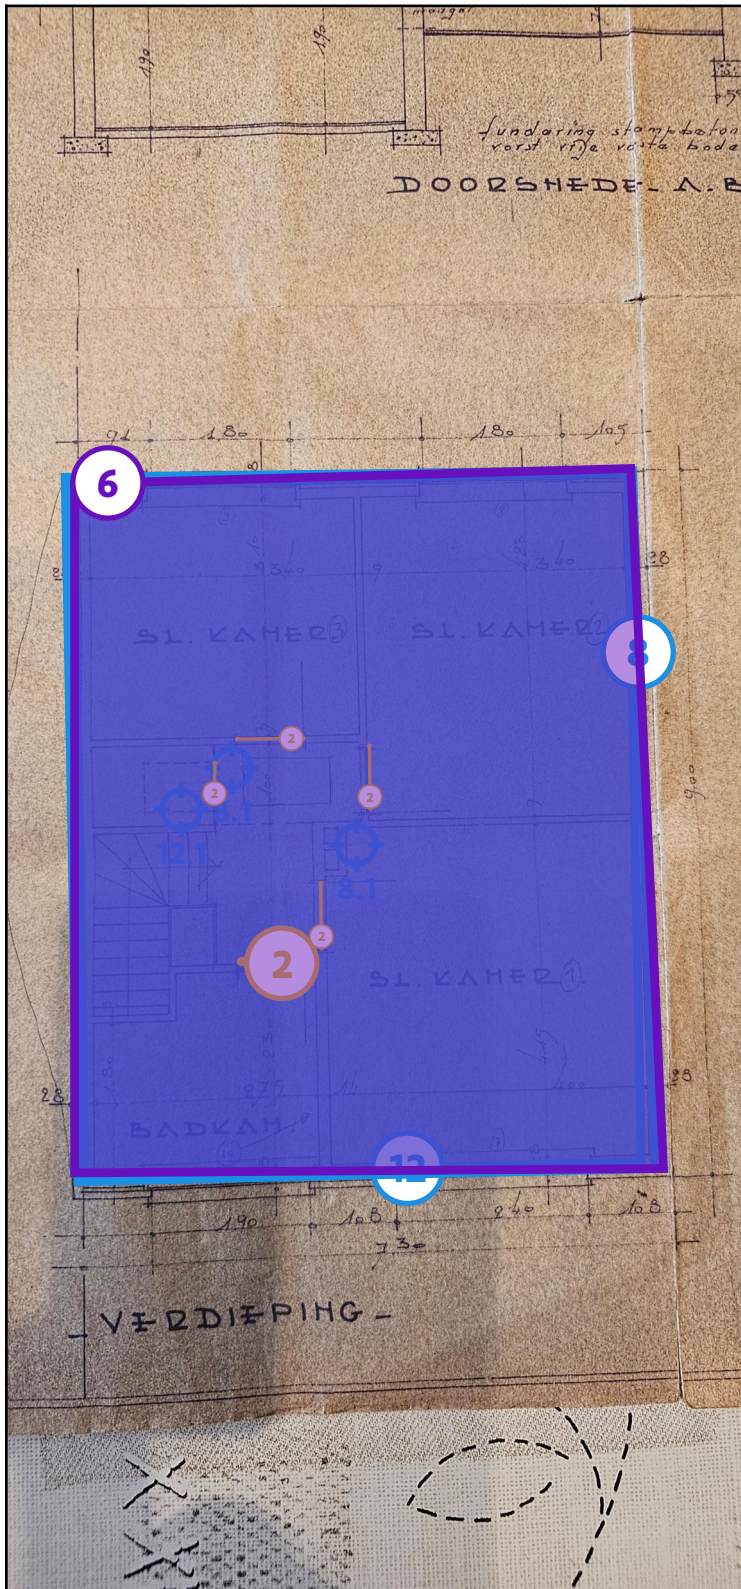
Plan 1.3: 1e Verdiep

2. Deurdorpels 1e verdiep	Asbestmateriaal	Zorgvuldig beheren
6. Dak/onderdak	Beperking	-
8. Pleisterwerk Plafonds	Geen asbest	-
8.1 Code: MM04	Mengmonster	-
12. Pleisterwerk muren	Geen asbest	-
12.1 Code: MM03	Mengmonster	-

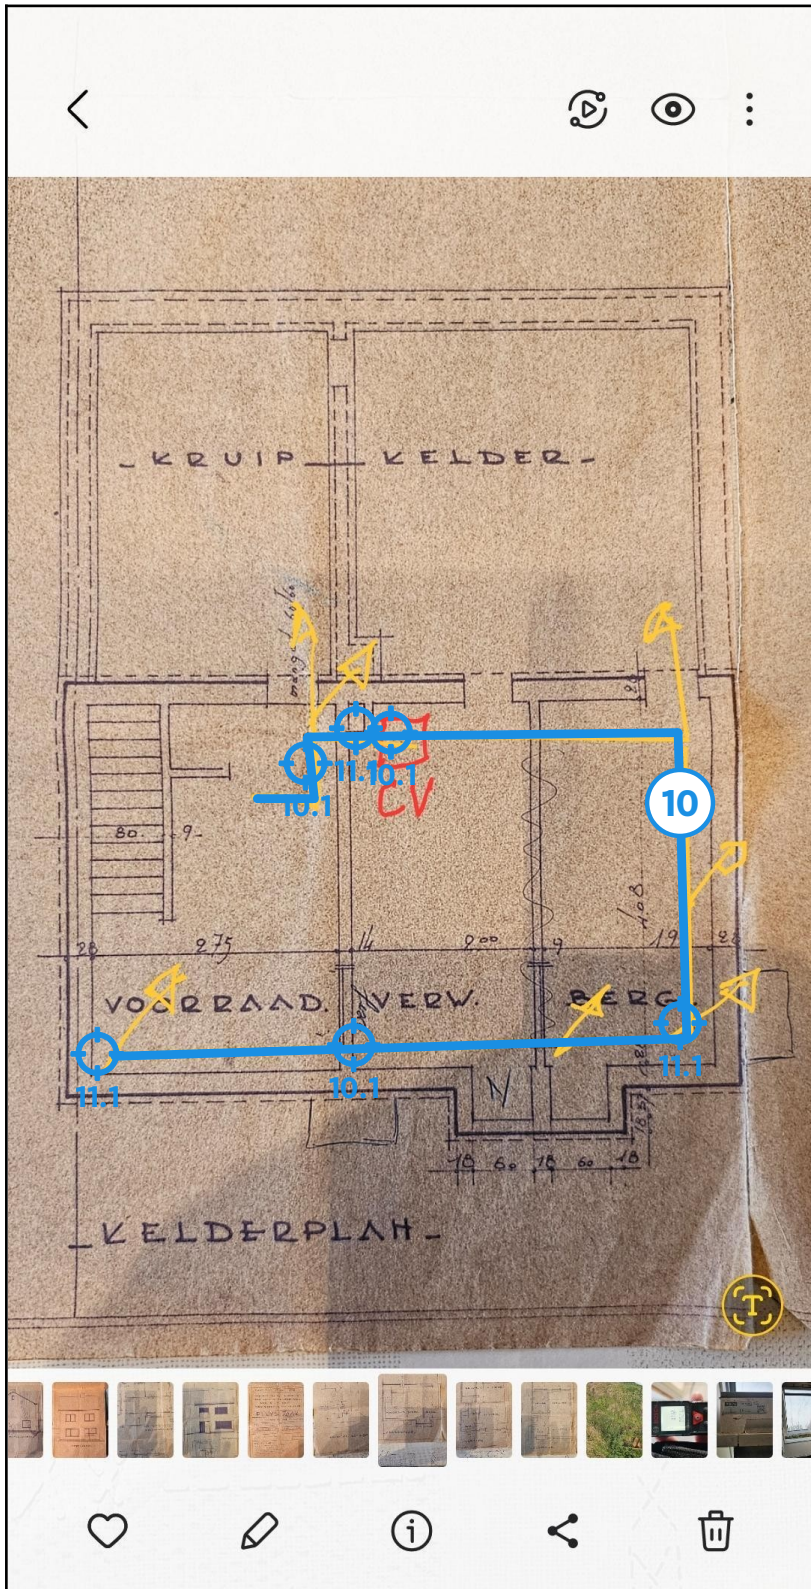
Plan 1.4: Kelder CV leidingen

10. Isolatie verwarmingsleidingen kelder	Geen asbest	-
10.1 Code: MM01	Mengmonster	-
11. Isolatie verwarmingsleidingen kelder - bochten	Geen asbest	-
11.1 Code: MM02	Mengmonster	-

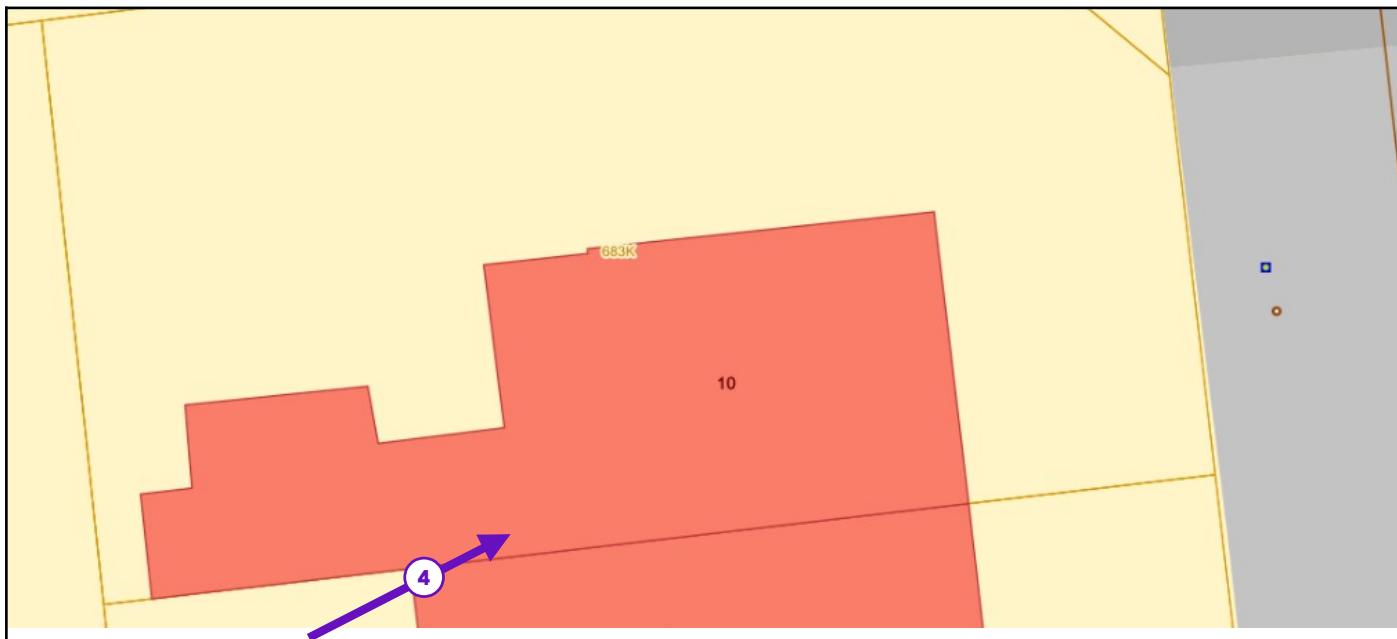
Plan 2.1: Vaststellingen buiten de constructies

Beschrijving	Type	Actie
4. Verluchtingskap	Beperking	-
