Asbestinventarisatetest

Antwerpsesteenweg 513, 9040 Gent

Attestnummer : 20260506-000359.000

Uitgegeven op : 06.05.2026

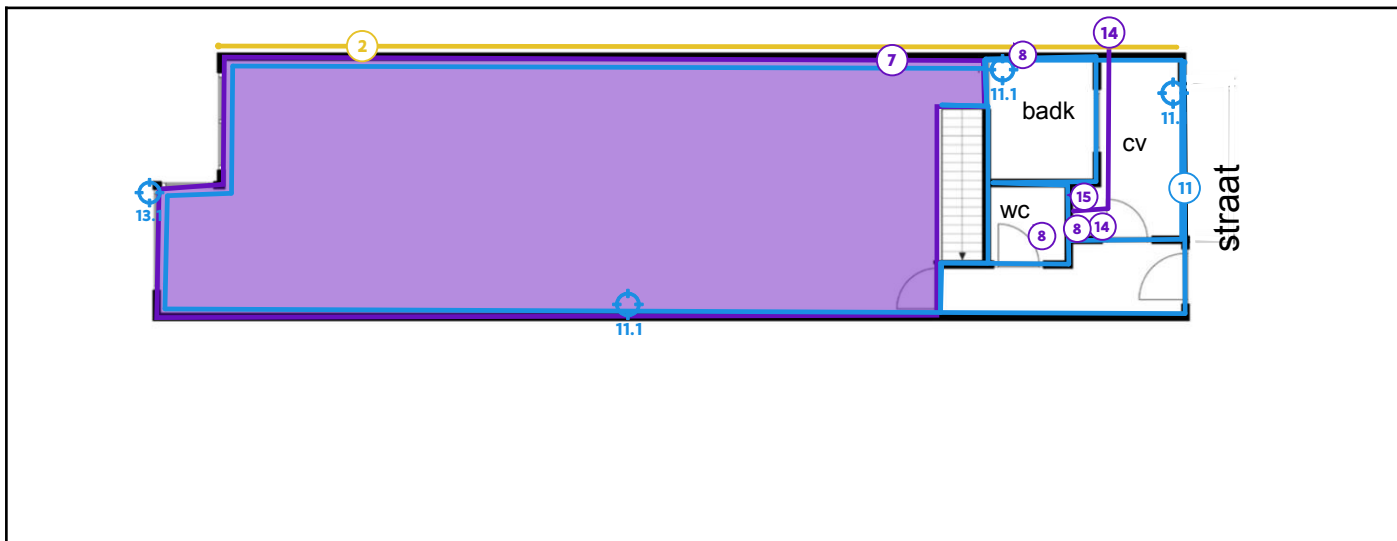
Plan 1.2: +0

Beschrijving	Type	Actie
2. Onderliggende laag crepi zijgevel	Asbestmateriaal	Zorgvuldig beheren
7. Onderliggende laag laminaat / parket	Advies	-
8. Ventilatiekanalen	Advies	-
11. Pleisterwerk wanden	Geen asbest	-
11.1 Code: 6 Pleister muren/ 6020283227	Mengmonster	-
13. Crepi muren tuin	Geen asbest	-
13.1 Code: 5 Crepi tuinmuren/ 6020283238	Mengmonster	-
14. CV-ketel (niet verdacht)	Overige ruimte of materiaal	-
15. Leidingisolatie (niet verdacht)	Overige ruimte of materiaal	-

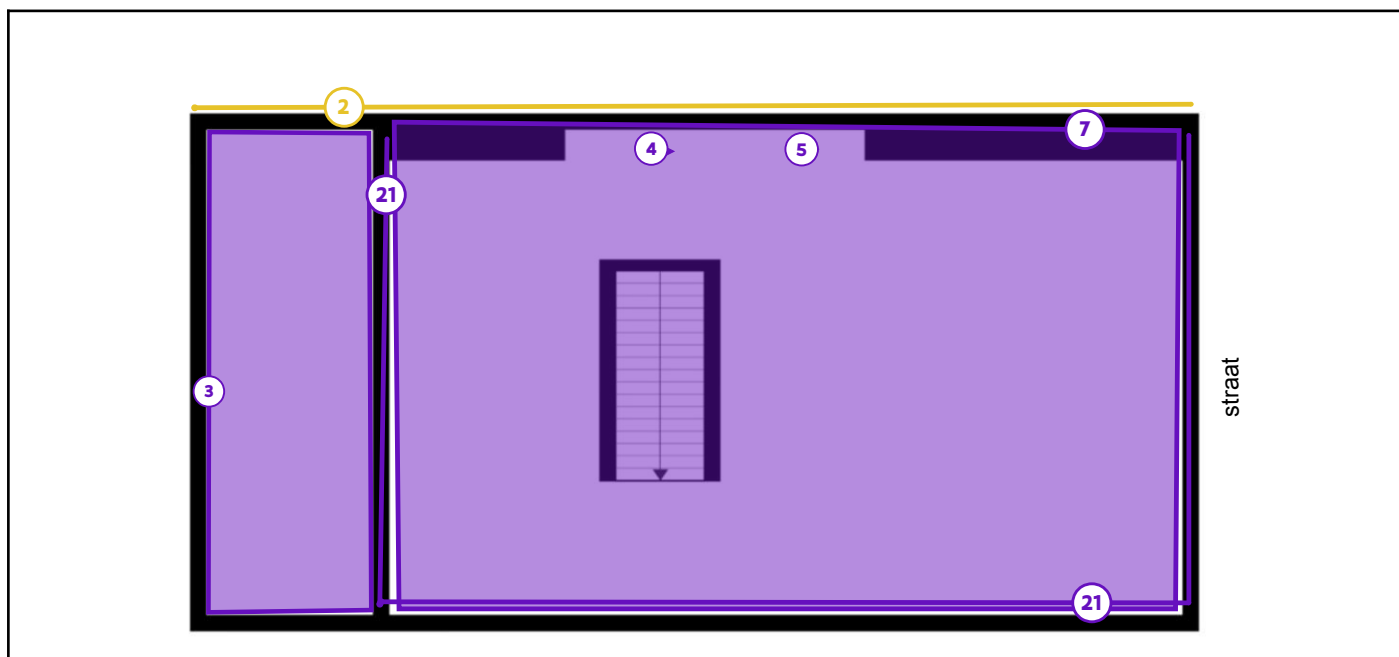
Plan 1.6: +2

Beschrijving	Type	Actie
2. Onderliggende laag crepi zijgevel	Asbestmateriaal	Zorgvuldig beheren
3. Holle ruimte zolder	Beperking	-
4. Schouw	Beperking	-
5. Schouw	Beperking	-
7. Onderliggende laag laminaat / parket	Advies	-
21. Afsmeerlaag /voegen gipskartonplaten muren	Overige ruimte of materiaal	-

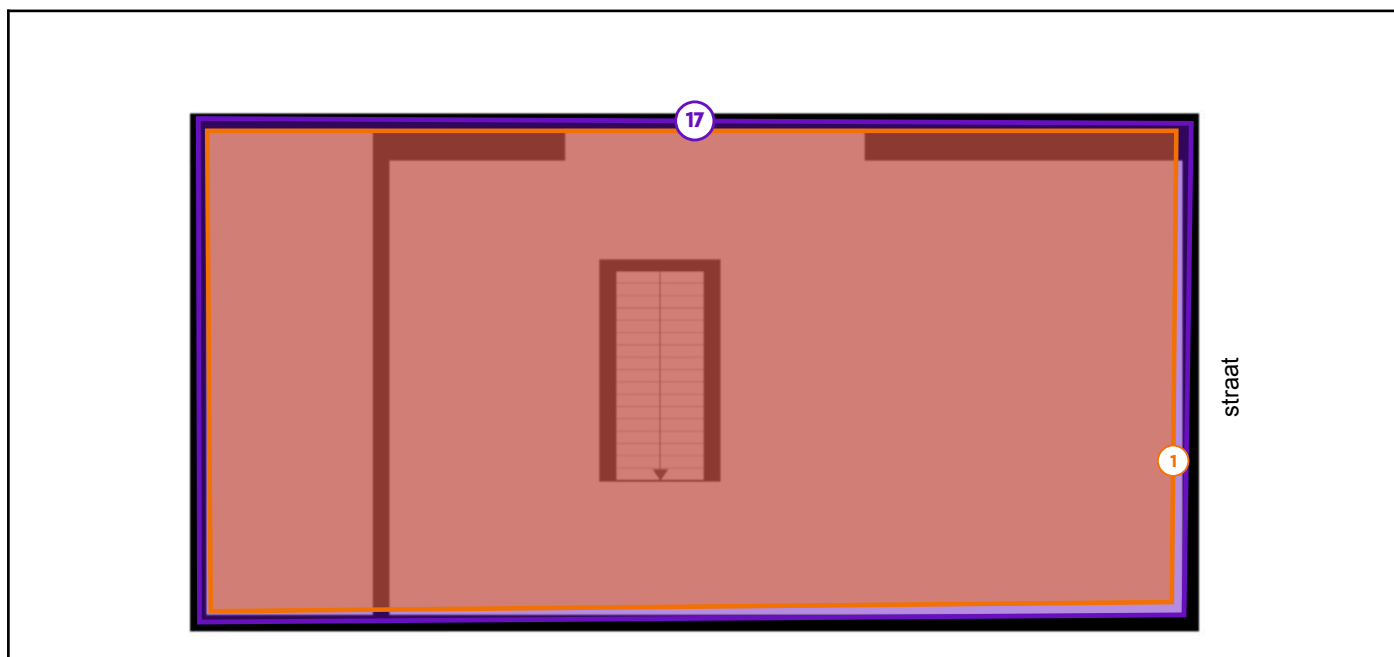
Plan 1.8: +2 kopie

Beschrijving	Type	Actie
1. Onderdak type Menuiserite	Asbestmateriaal	Maatregelen nemen
17. Dakbedekking bestaande uit pannen (niet verdacht)	Overige ruimte of materiaal	-
