Asbestinventarisatetest

Vijfhoeklaan 4, 2960 Brecht

Attestnummer : 20260506-000352.001

Uitgegeven op : 19.05.2026

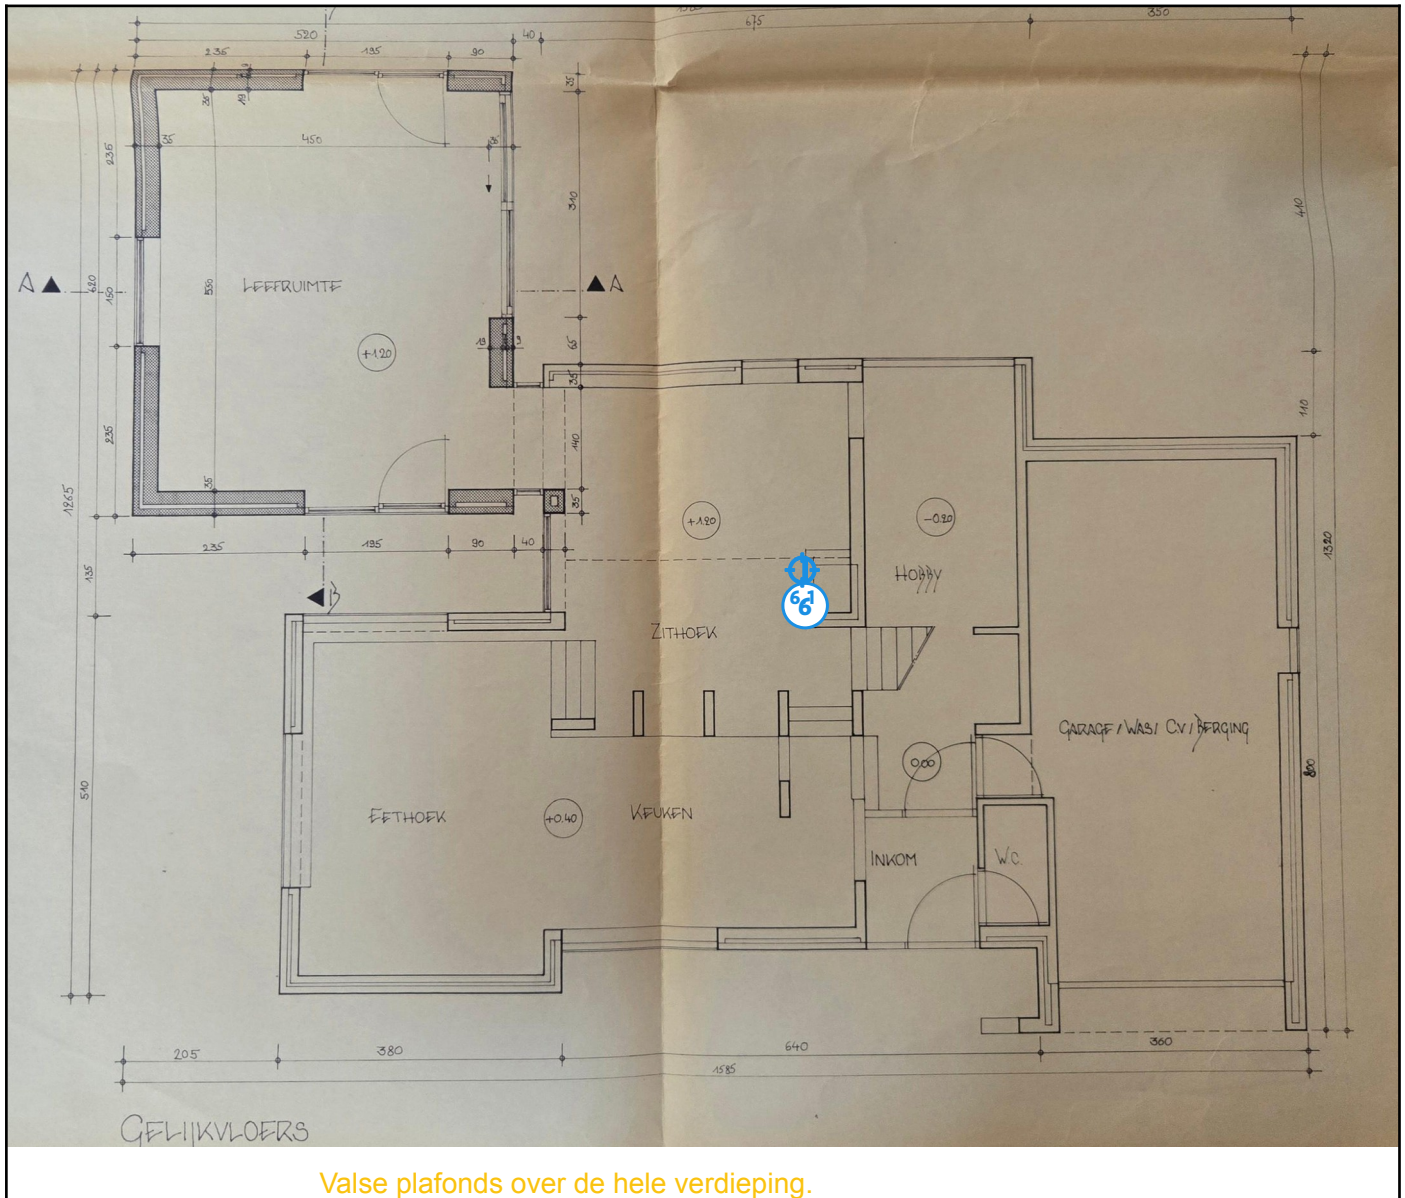
Plan 1.2: Gelijkvloers plan

Beschrijving	Type	Actie
6. Koord kachel	Geen asbest	-
6.1 Code: Staal 4.1 koord kachel	Puntmonster	-
7. Valse plafonds	Overige ruimte of materiaal	-

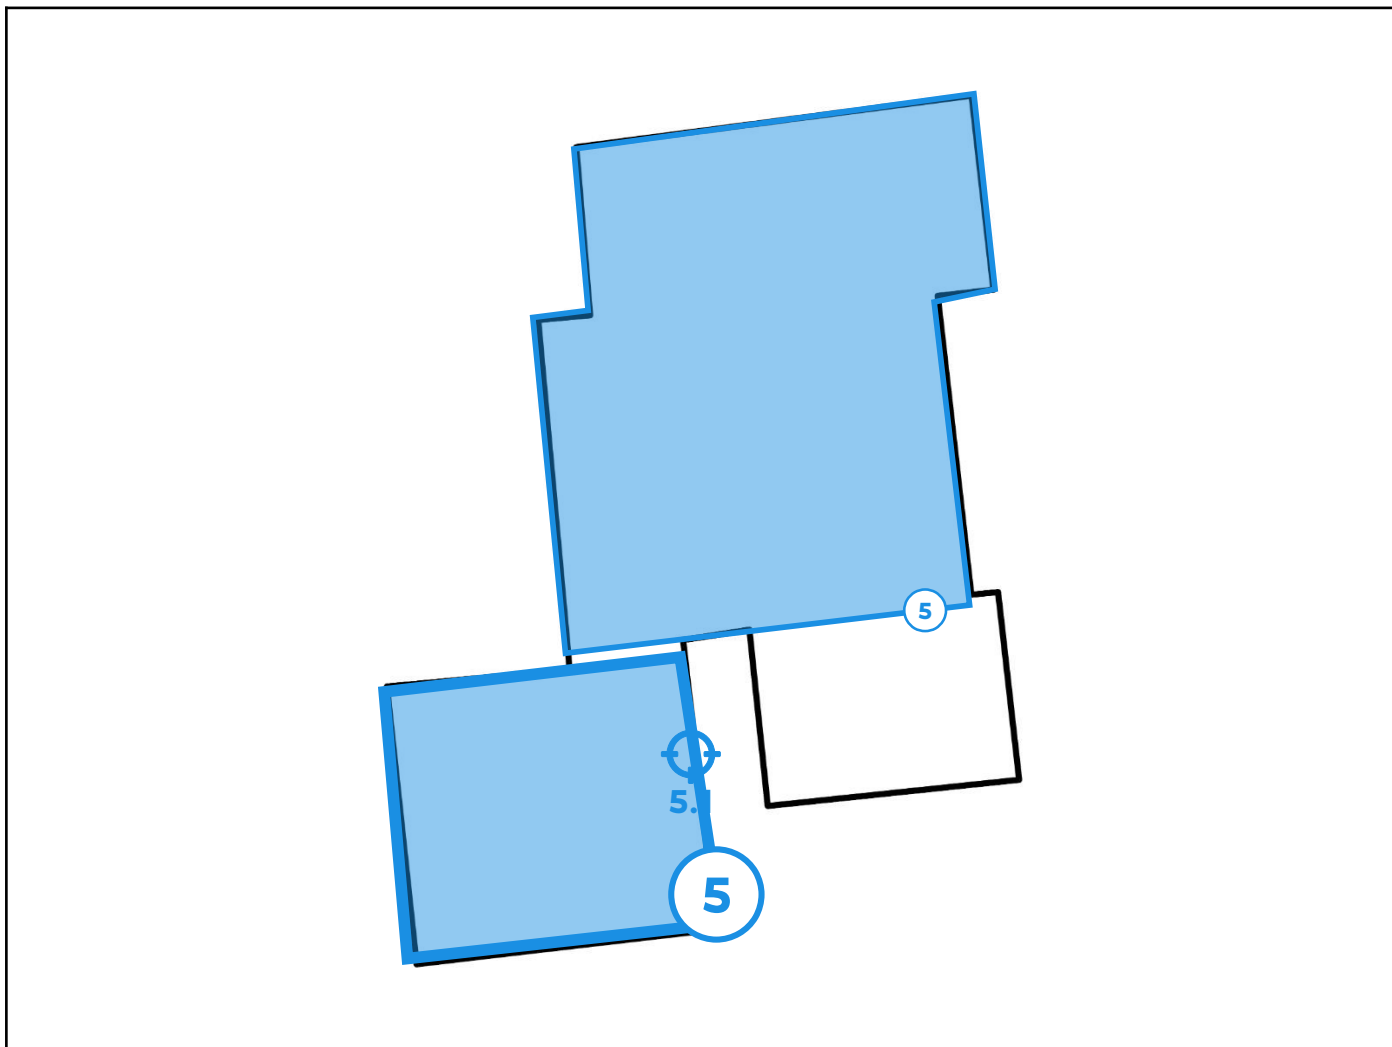
Plan 1.4: Daken plan

Beschrijving	Type	Actie
5. Onderdak	Geen asbest	-
5.1 Code: Staal 2.1 onderdak	Puntmonster	-

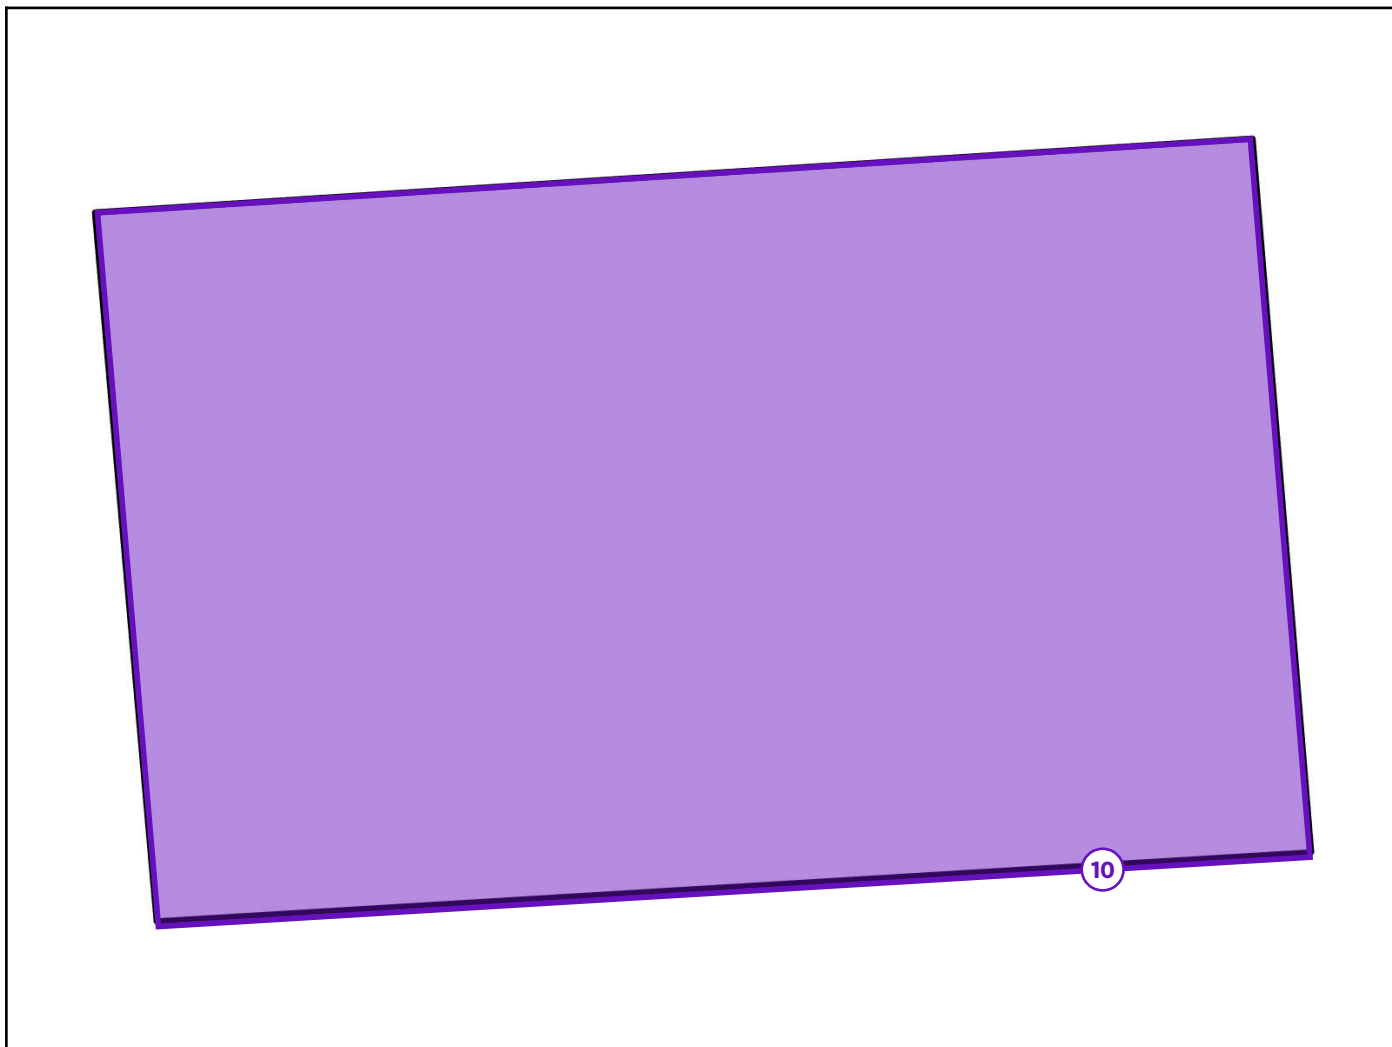
Plan 2.1: Berging plan

Beschrijving	Type	Actie
10. Steeldeck	Overige ruimte of materiaal	-

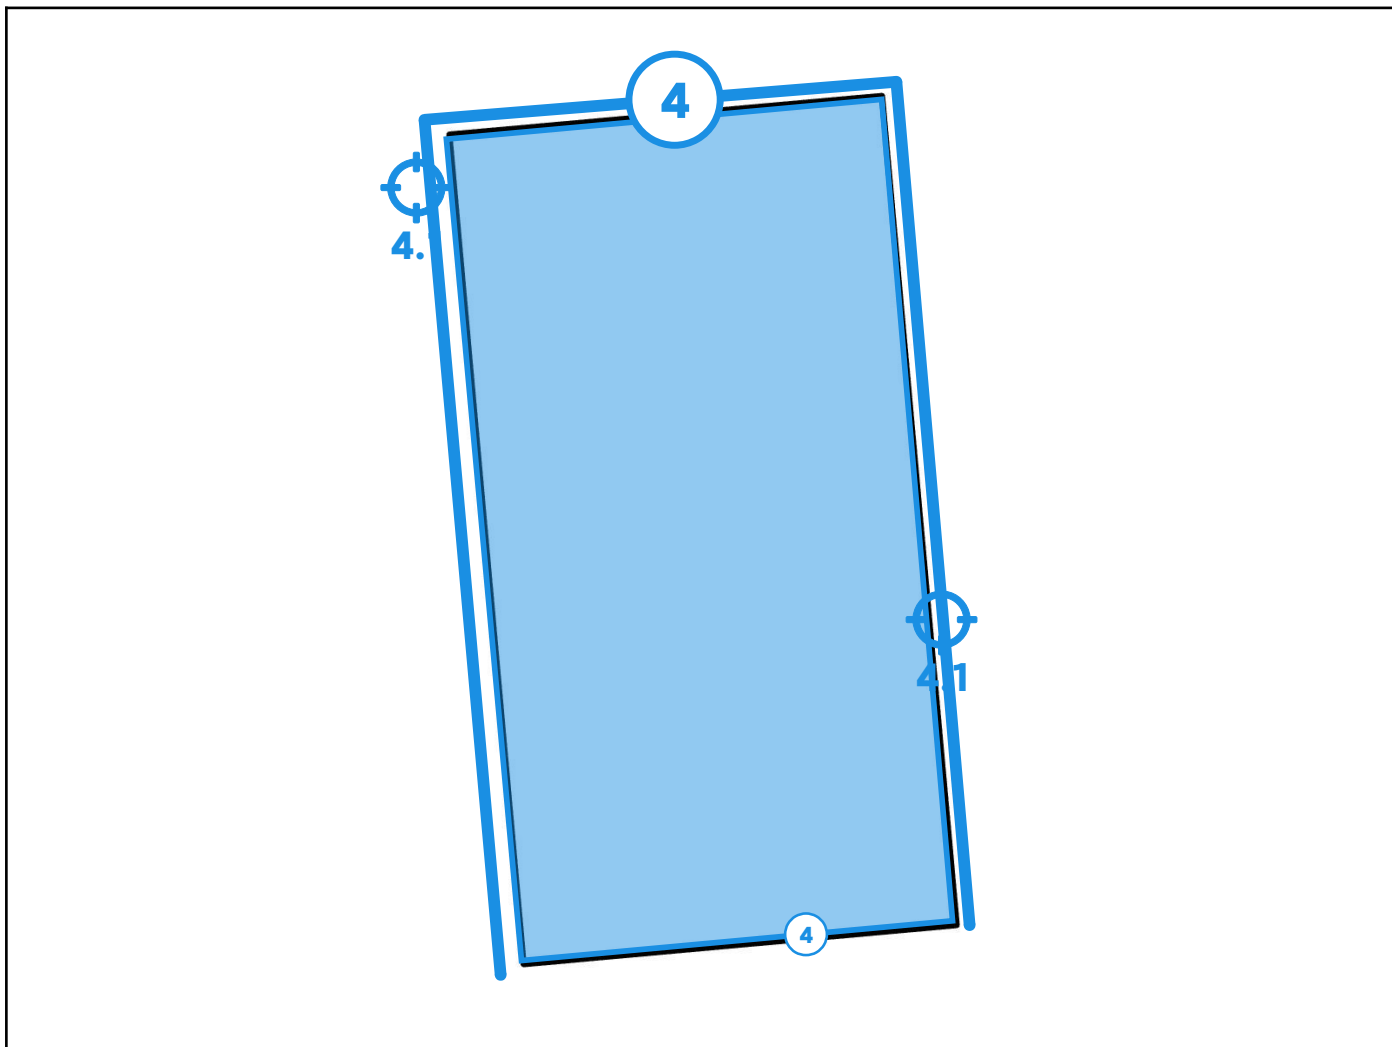
Plan 3.1: Keldergarage plan

Beschrijving	Type	Actie
4. Pleisterwerk wanden	Geen asbest	-
4.1 Code: Staal 1.1 pleister muren	Mengmonster	-

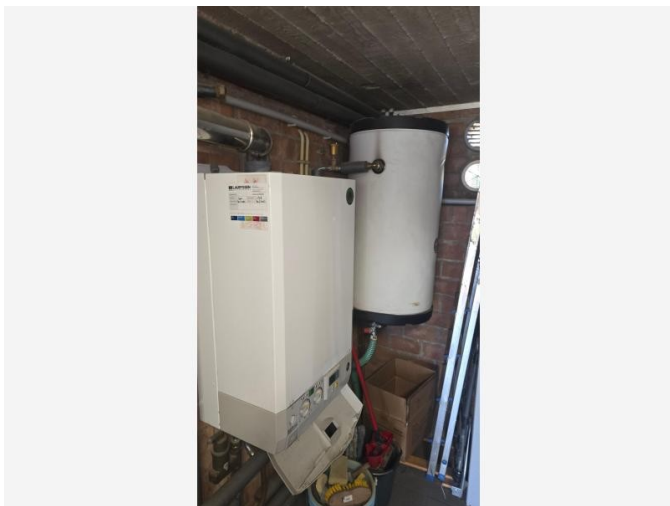
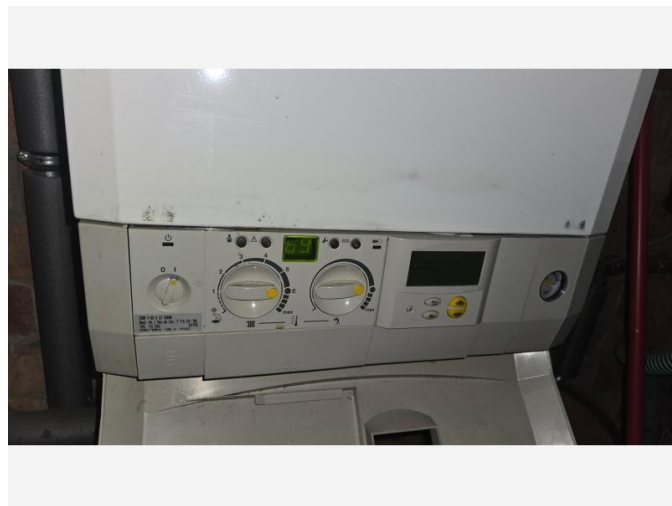
Beschrijving	Notitie	Terug te vinden op plannen
Fiche 7: Valse plafonds	-	Plan 1.2: Gelijkvloers plan
Fiche 8: CV-ketel (niet verdacht)	De CV-ketel (dichtingen, isolerend materiaal) is niet asbestverdacht.	-
Fiche 9: Dakbedekking bestaande uit pannen (niet verdacht)	De dakbedekking is niet-asbestverdacht.	-
Fiche 10: Steeldeck	Niet asbestverdachte staalplaat garagebox.	Plan 2.1: Berging plan

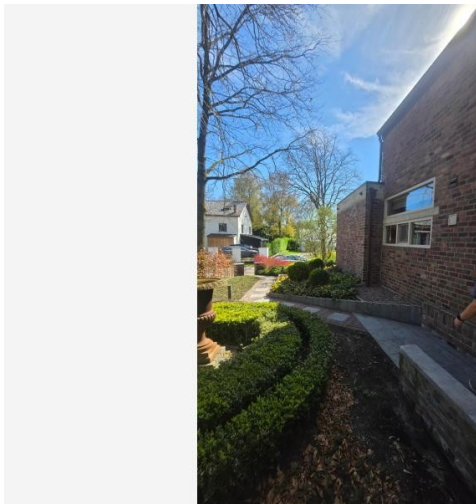
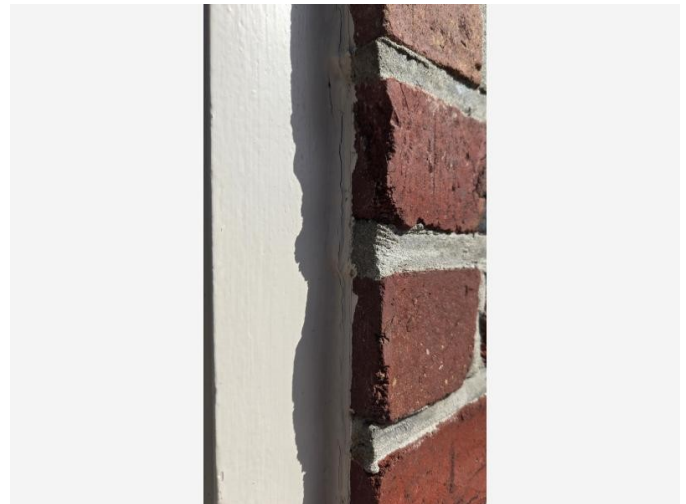
Beschrijving	Notitie	Terug te vinden op plannen
Fiche 11: Leidingisolatie (niet aanwezig)	Er is geen asbestverdachte leidingisolatie aanwezig.	-
Fiche 12: Liftinfrastructuur (niet aanwezig)	Er is geen liftinfrastructuur aanwezig op de inspectielocatie.	-
Fiche 13: Mastiek (niet aanwezig)	Er is geen asbestverdachte mastiek aanwezig.	-
