Asbestinventarisatetest

De Damhouderestraat 11, 2018 Antwerpen

Attestnummer : 20251127-000023.000

Uitgegeven op : 27.11.2025

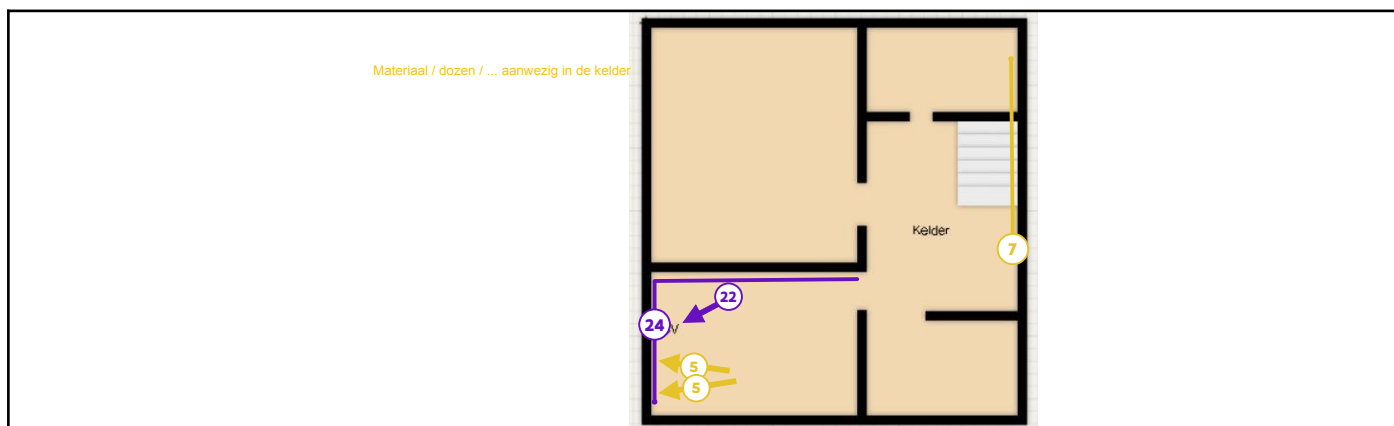
Plan 1.2: Kelder

Beschrijving	Type	Actie
5. Bakeliet verdeeldoos + teller kelder	Asbestmateriaal	Zorgvuldig beheren
7. AC afvoerbuis (visueel vastgesteld)	Asbestmateriaal	Zorgvuldig beheren
9. Materiaal in opslag	Beperking	-
22. CV Ketel	Overige ruimte of materiaal	-
24. Leidingisolatie: niet verdacht	Overige ruimte of materiaal	-

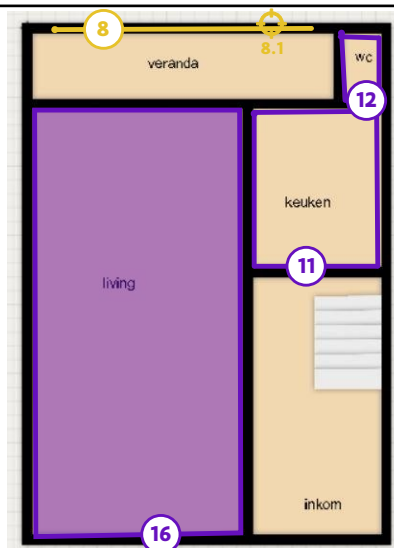
Plan 1.5: glvl

Alle ramen en deuren in en aan de woning betreffen dezelfde stopverf

Beschrijving	Type	Actie
8. Stopverf houten ramen woning (staalname)	Asbestmateriaal	Zorgvuldig beheren
8.1 Code: 4	Puntmonster	-
9. Materiaal in opslag	Beperking	-
11. Tegelijm keuken niet zichtbaar	Advies	-
12. Tegelijm wc niet zichtbaar	Advies	-
16. Lijm voor parketvloer	Advies	-

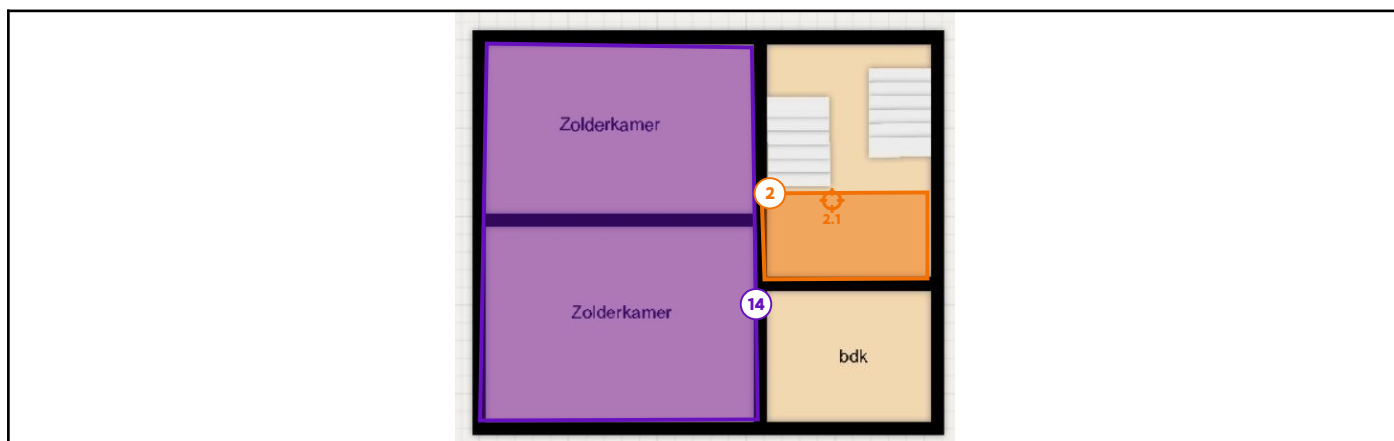
Plan 1.15: v3

Beschrijving	Type	Actie
2. Vinylvloer met kartonlaag nachthal v3	Asbestmateriaal	Verwijderen
2.1 Code: 7	Puntmonster	-
14. Vinylvloeren v1-v3 niet verdacht	Advies	-

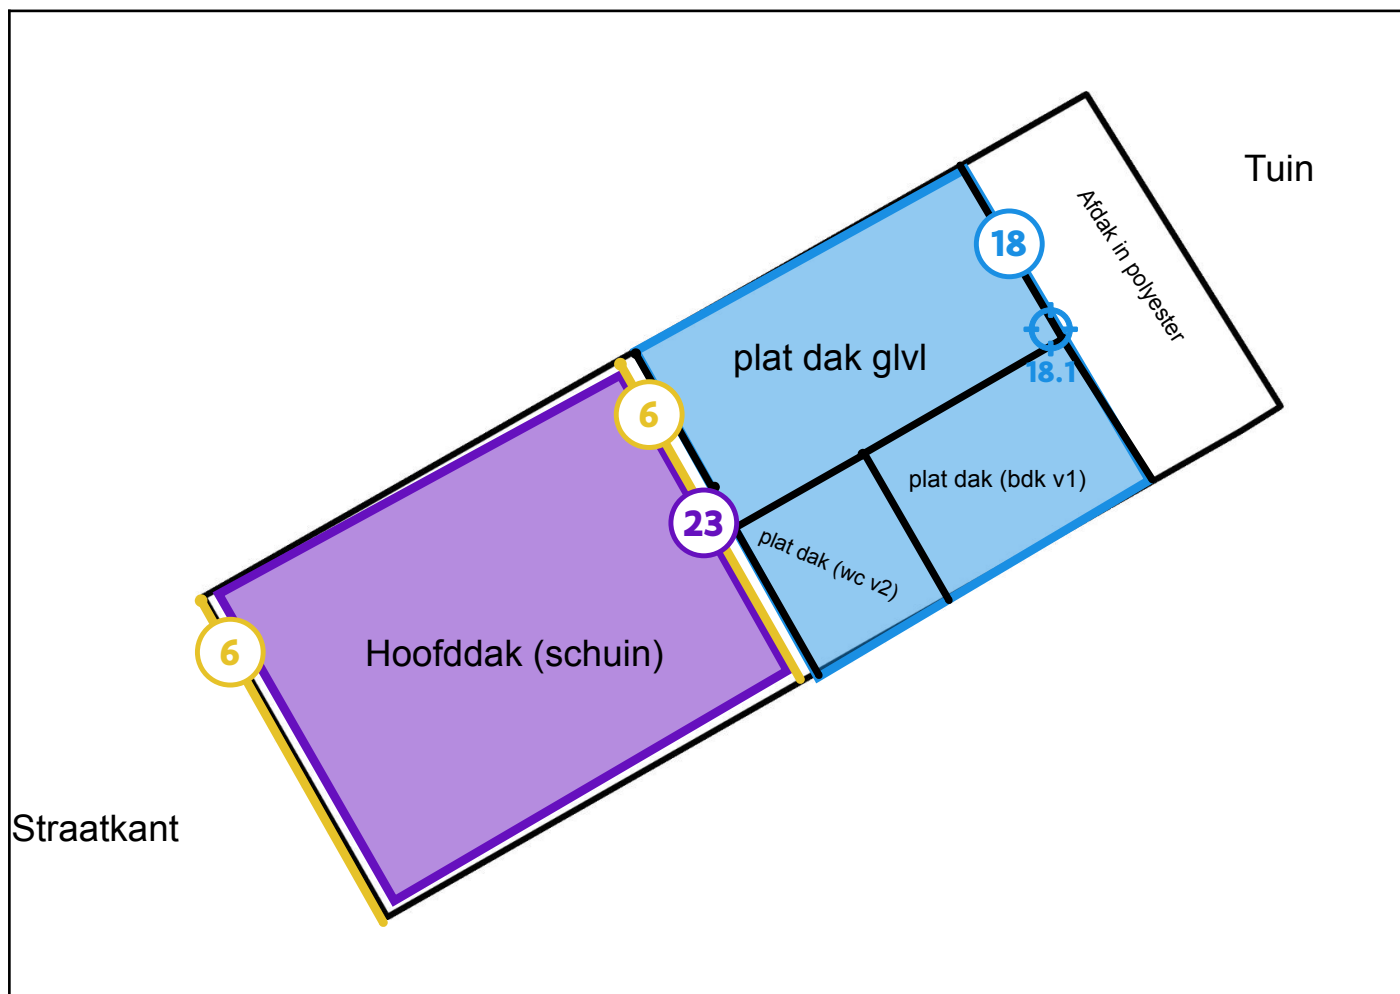
Plan 1.16: Woning plan

Beschrijving	Type	Actie
6. Dakgoot roofing (visueel vastgesteld - geen monstername)	Asbestmateriaal	Zorgvuldig beheren
18. Roofing platte daken (met staalname)	Geen asbest	-
18.1 Code: 6	Puntmonster	-
23. Onderdak niet verdacht	Overige ruimte of materiaal	-

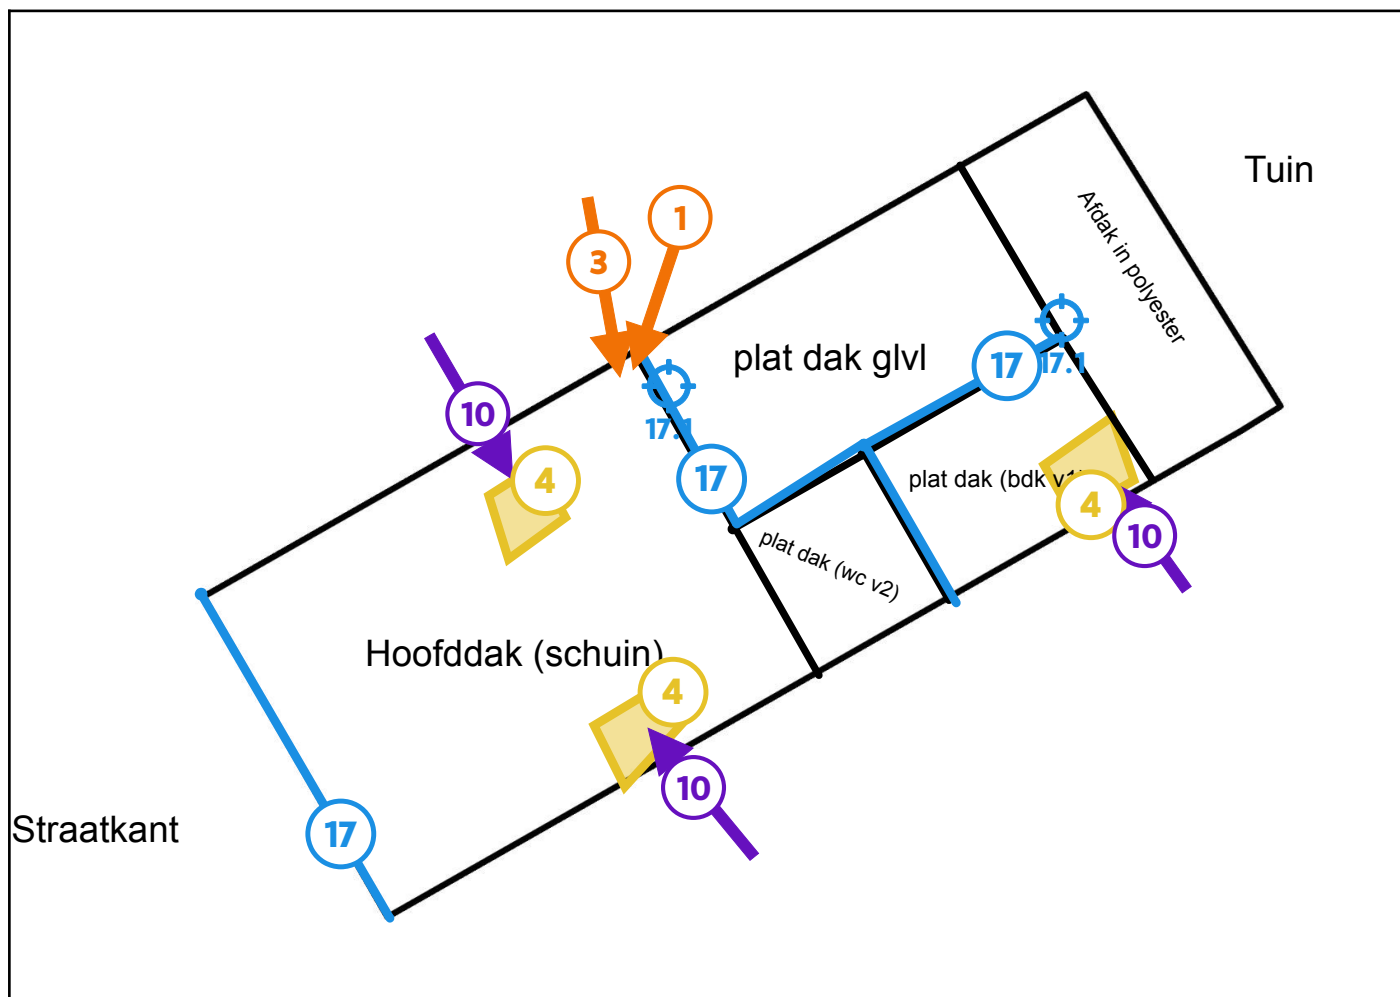
Plan 1.17: Woning plan kopie

Beschrijving	Type	Actie
1. Schouwhoed (visueel vastgesteld)	Asbestmateriaal	Verwijderen
3. Schouwbus (visueel vastgesteld)	Asbestmateriaal	Verwijderen
4. Cementering schouwen (niet bereikbaar voor staalname)	Asbestmateriaal	Zorgvuldig beheren
10. Schouwen op het dak (beperkingsfiche)	Beperking	-
17. Crepi buitenoepassing (met staalname)	Geen asbest	-
17.1 Code: 5	Mengmonster	-

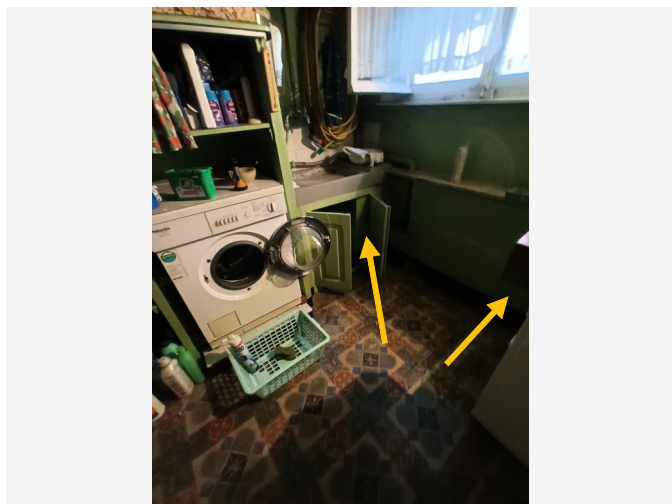
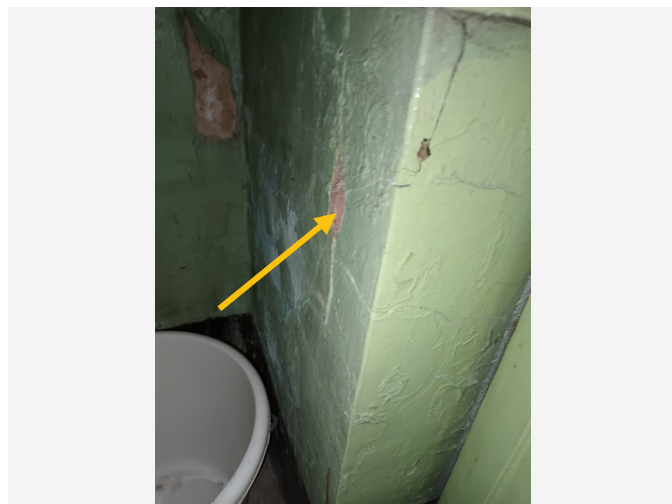
Beschrijving	Plafondpleister
Omgeving	Binnen
Primaire drager	Plafond
Bindmiddel van materiaal	Gips - kalk
Gebondenheid op basis van bindmiddel	Niet-hechtgebonden
Hoeveelheid (oppervlakte - dikte - aantal)	• 300,00 m ² - 1,00 cm - 1 stuk
Totaal volume	3,00 m ³
Identificatiemethode	Een monstername door de asbestdeskundige met laboanalyse door een asbestlabo.
Destructieve handeling voor identificatie	Nee
Opmerking	<p>Volgens het inspectieprotocol is een monstername van het pleisterwerk verplicht om dit te identificeren als niet-asbesthoudend.</p> <p>Locatie staalnames: individuele ruimte: slk / natte ruimte: keuken glvl / stookplaats: geen pleister / traphal: glvl</p> <p>De vermelde oppervlaktes en volumes betreffen een bereedeneerde schatting. Er worden geen rechten verleend aan deze oppervlaktes/volumes. De dikte is een schatting die voorkomt uit de monsterplaatsen en is daarom niet altijd representatief.</p>

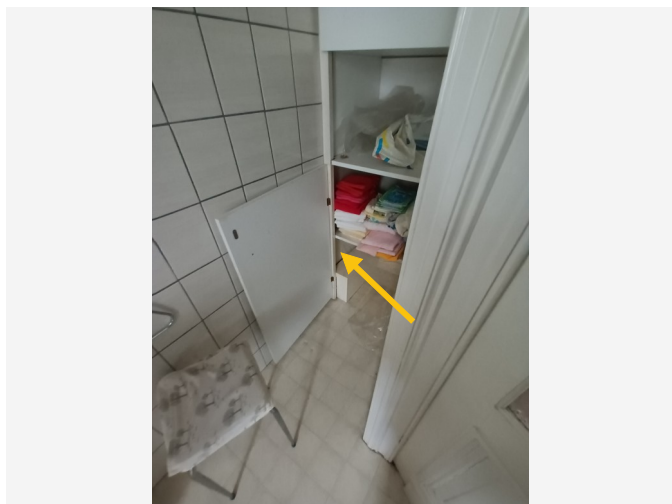
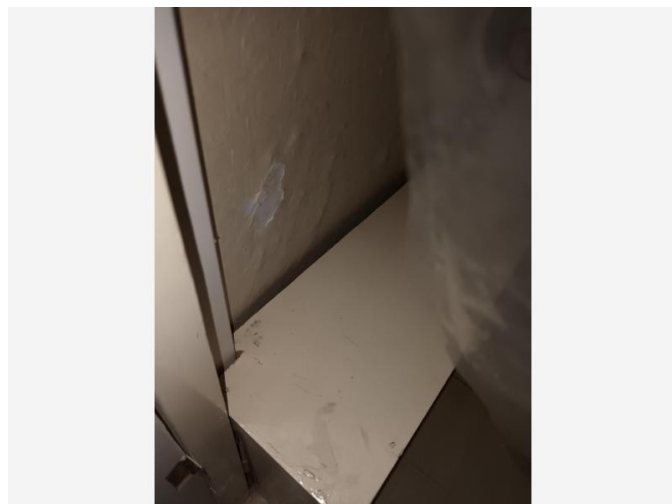
Beschrijving	Cementering kelder
Omgeving	Binnen
Primaire drager	Binnenwand
Bindmiddel van materiaal	Cement
Gebondenheid op basis van bindmiddel	Hecht
Hoeveelheid (gewicht - aantal)	• 1.000,00 kg - 1 stuk
Totaal gewicht	1.000,00 kg
Identificatiemethode	Een monstername door de asbestdeskundige met laboanalyse door een asbestlabo.
Destructieve handeling voor identificatie	Nee
Opmerking	De vermelde oppervlaktes en volumes betreffen een beredeneerde schatting. Er worden geen rechten verleend aan deze oppervlaktes/volumes. De dikte is een schatting die voorkomt uit de monsterplaatsen en is daarom niet altijd representatief.
