# Asbestinventarisatetest

Mesesstraat 22, 2300 Turnhout

Attestnummer : 20260520-000089.000

Uitgegeven op : 20.05.2026

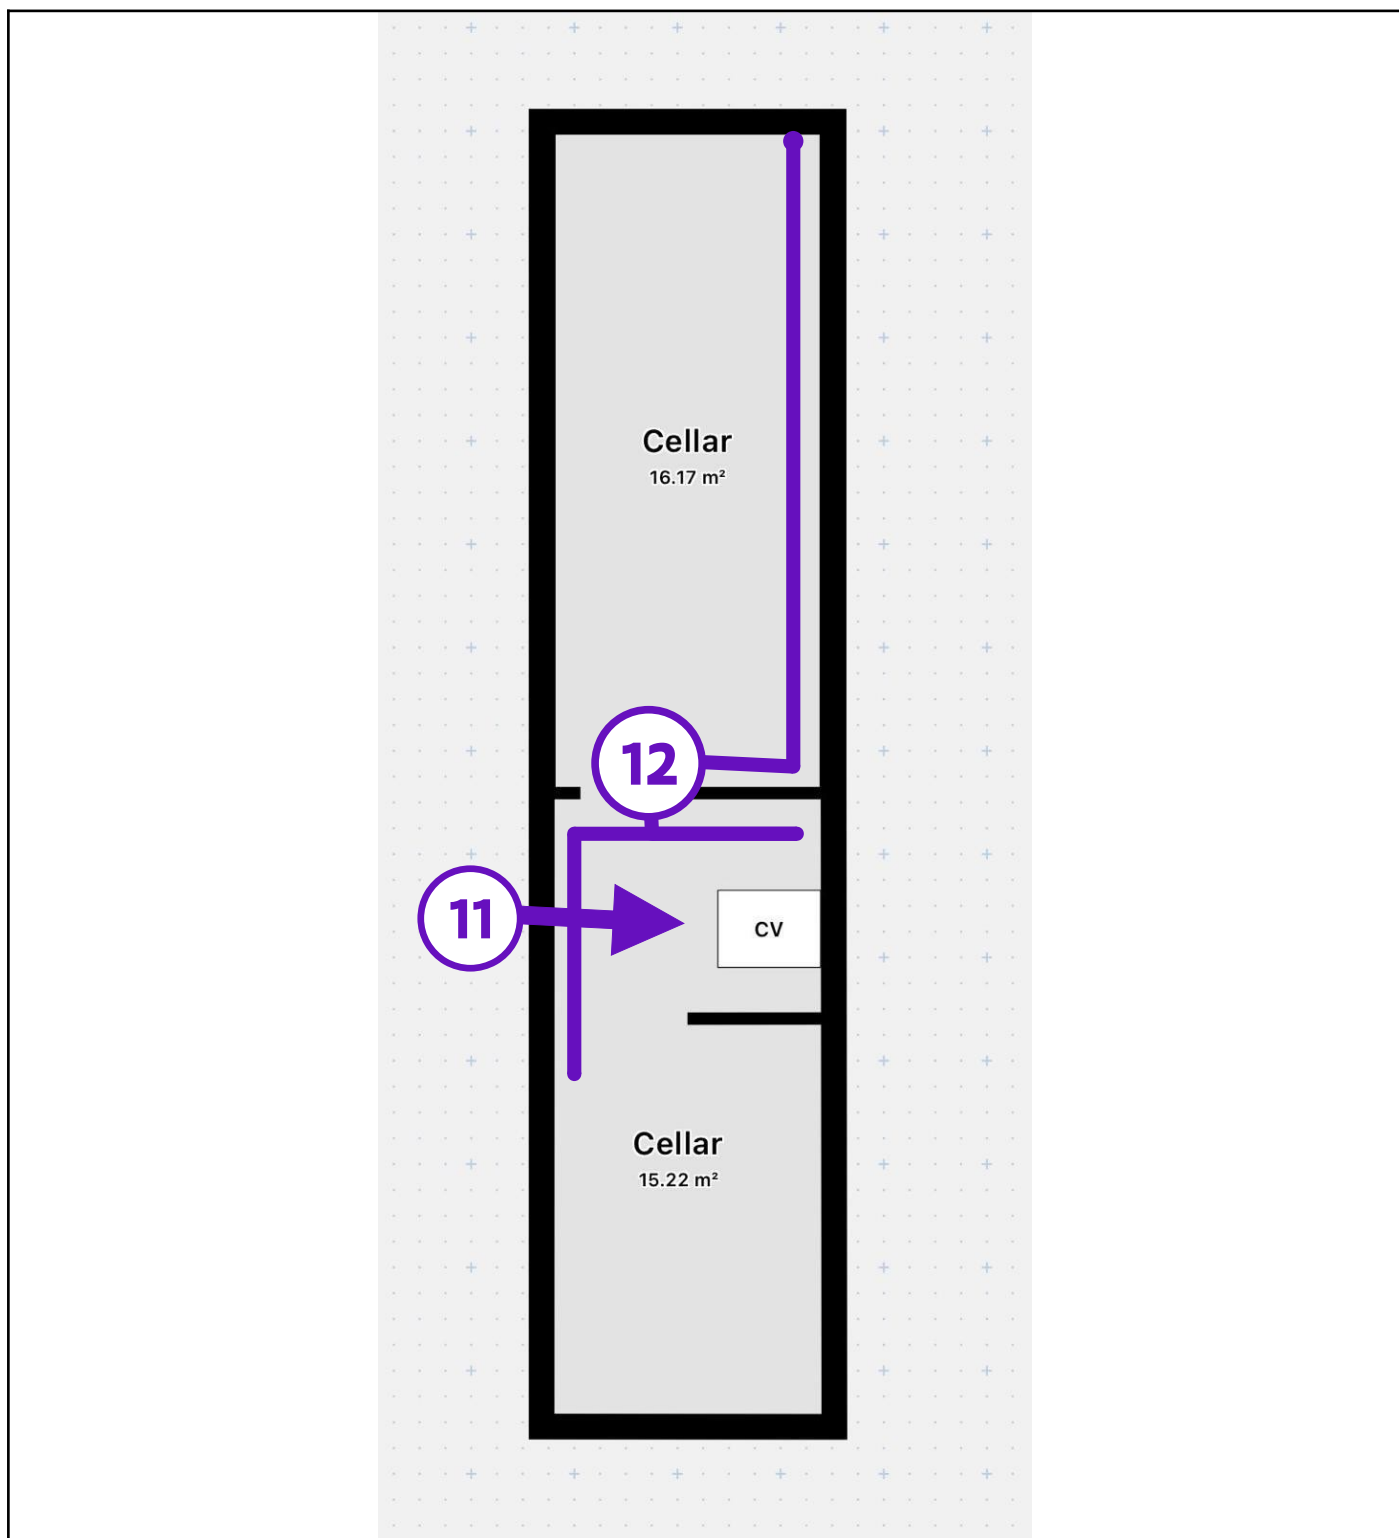
## Plan 1.5: Kelder

Beschrijving	Type	Actie
11. CV Ketel niet verdacht	Overige ruimte of materiaal	-

12. Leidingisolatie: niet verdacht	Overige ruimte of materiaal	-
------------------------------------	-----------------------------	---

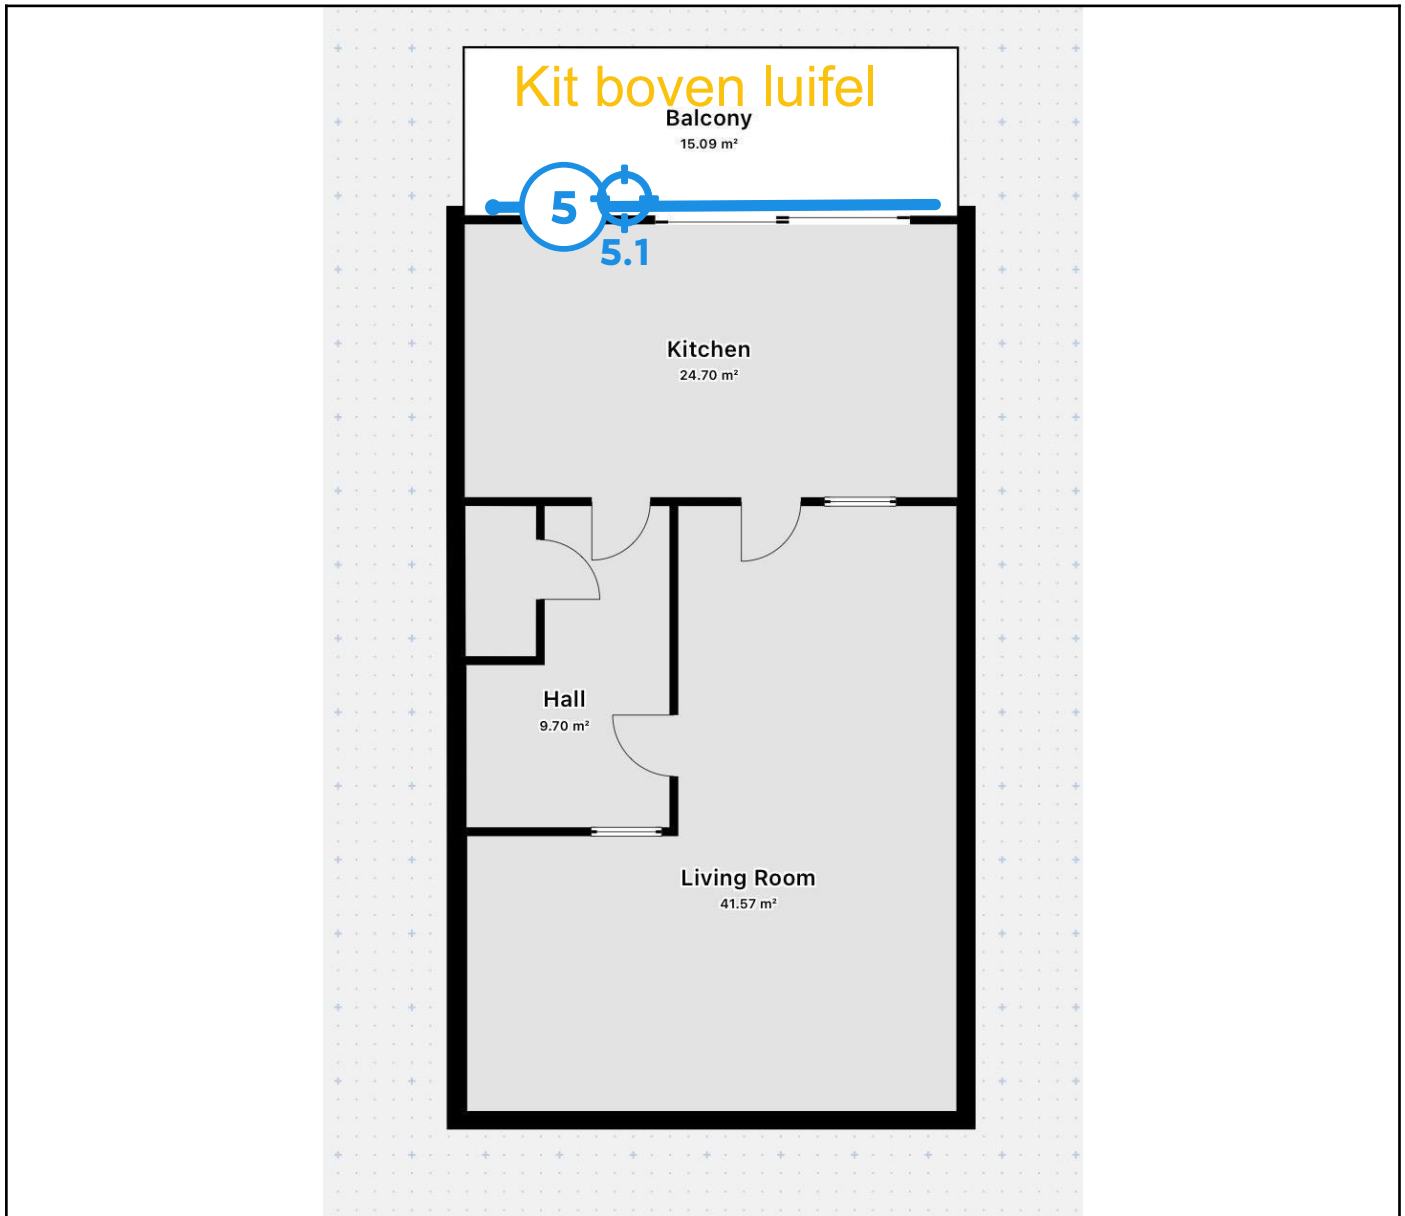
## Plan 1.6: Eerste verdieping

Beschrijving	Type	Actie
5. Kit aan luifel (grijze harde kit)	Geen asbest	-
5.1 Code: 5	Puntmonster	-

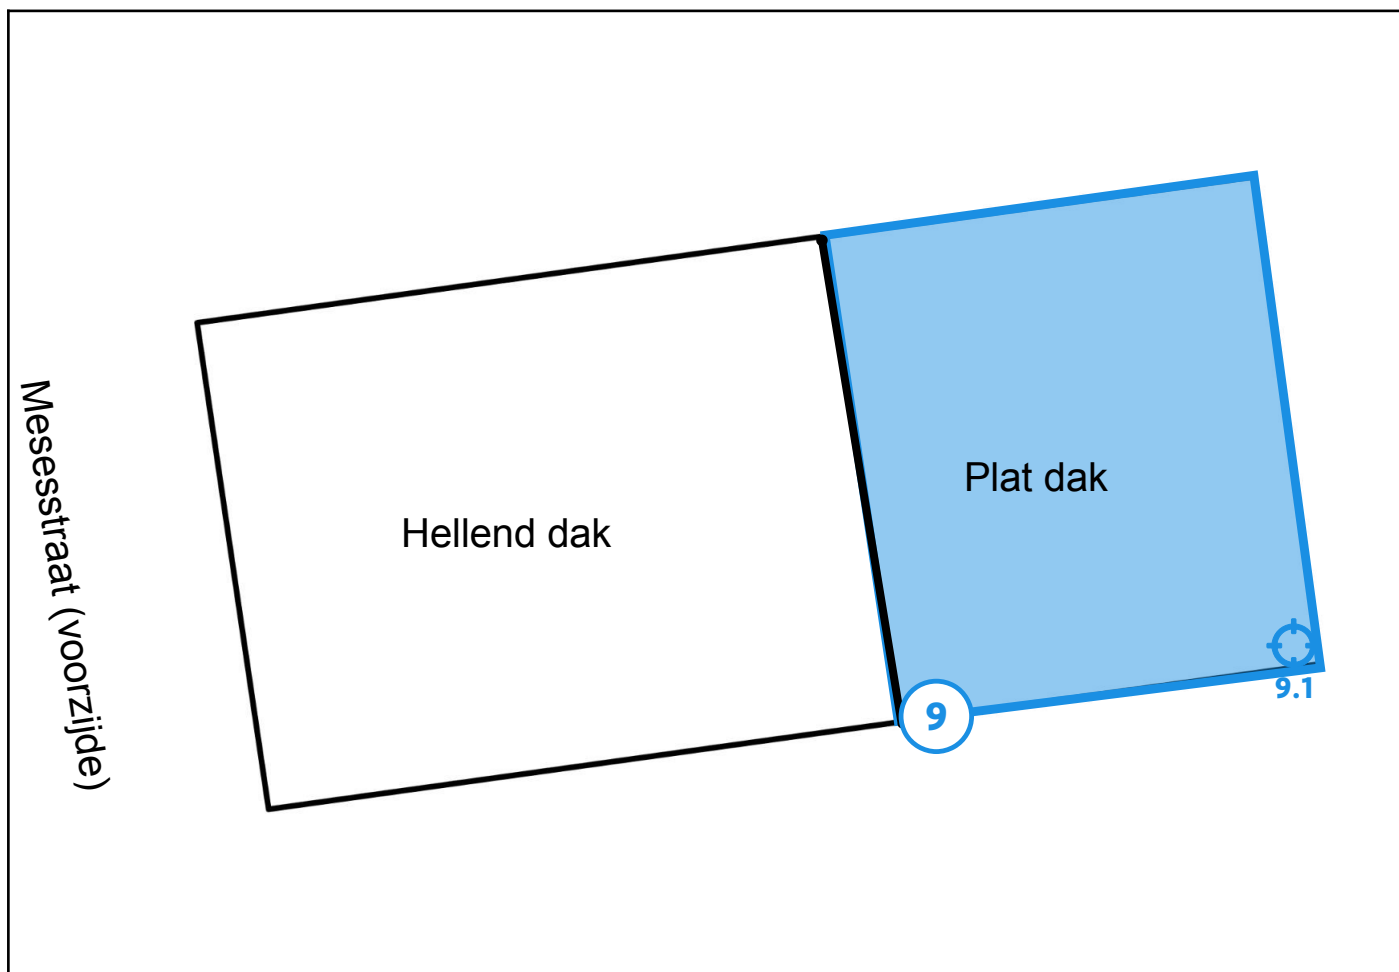
## Plan 1.8: Hoofdgebouw plan

Beschrijving	Type	Actie
9. Roofing plat dak	Geen asbest	-
9.1 Code: 4	Puntmonster	-

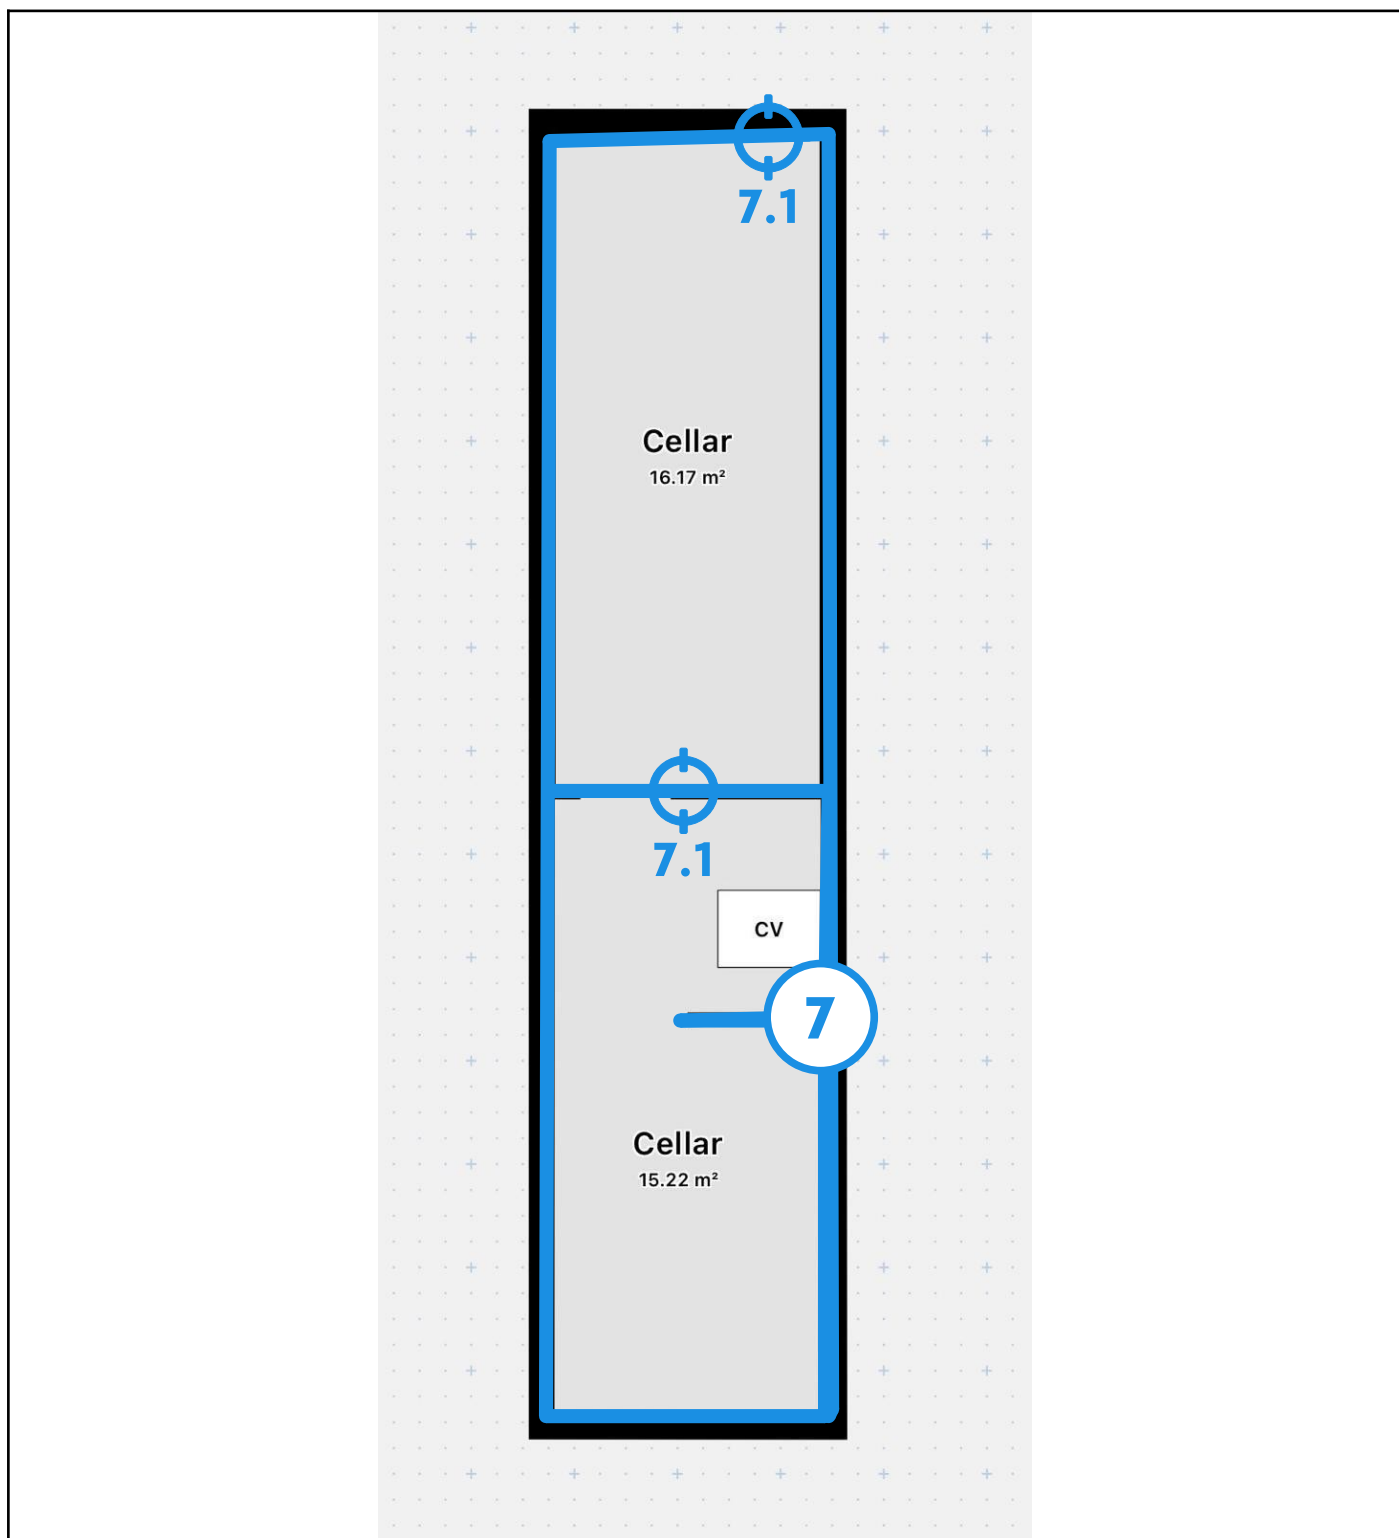
## Plan 1.14: Kelder

7. Cementering binnentoepassing (met staalname)	Geen asbest	-
7.1 Code: 3	Mengmonster	-
