Asbestinventarisatetest

Molenheidebaan 27, 3191 Boortmeerbeek

Attestnummer : **20260211-000418.000**

Uitgegeven op : **11.02.2026**

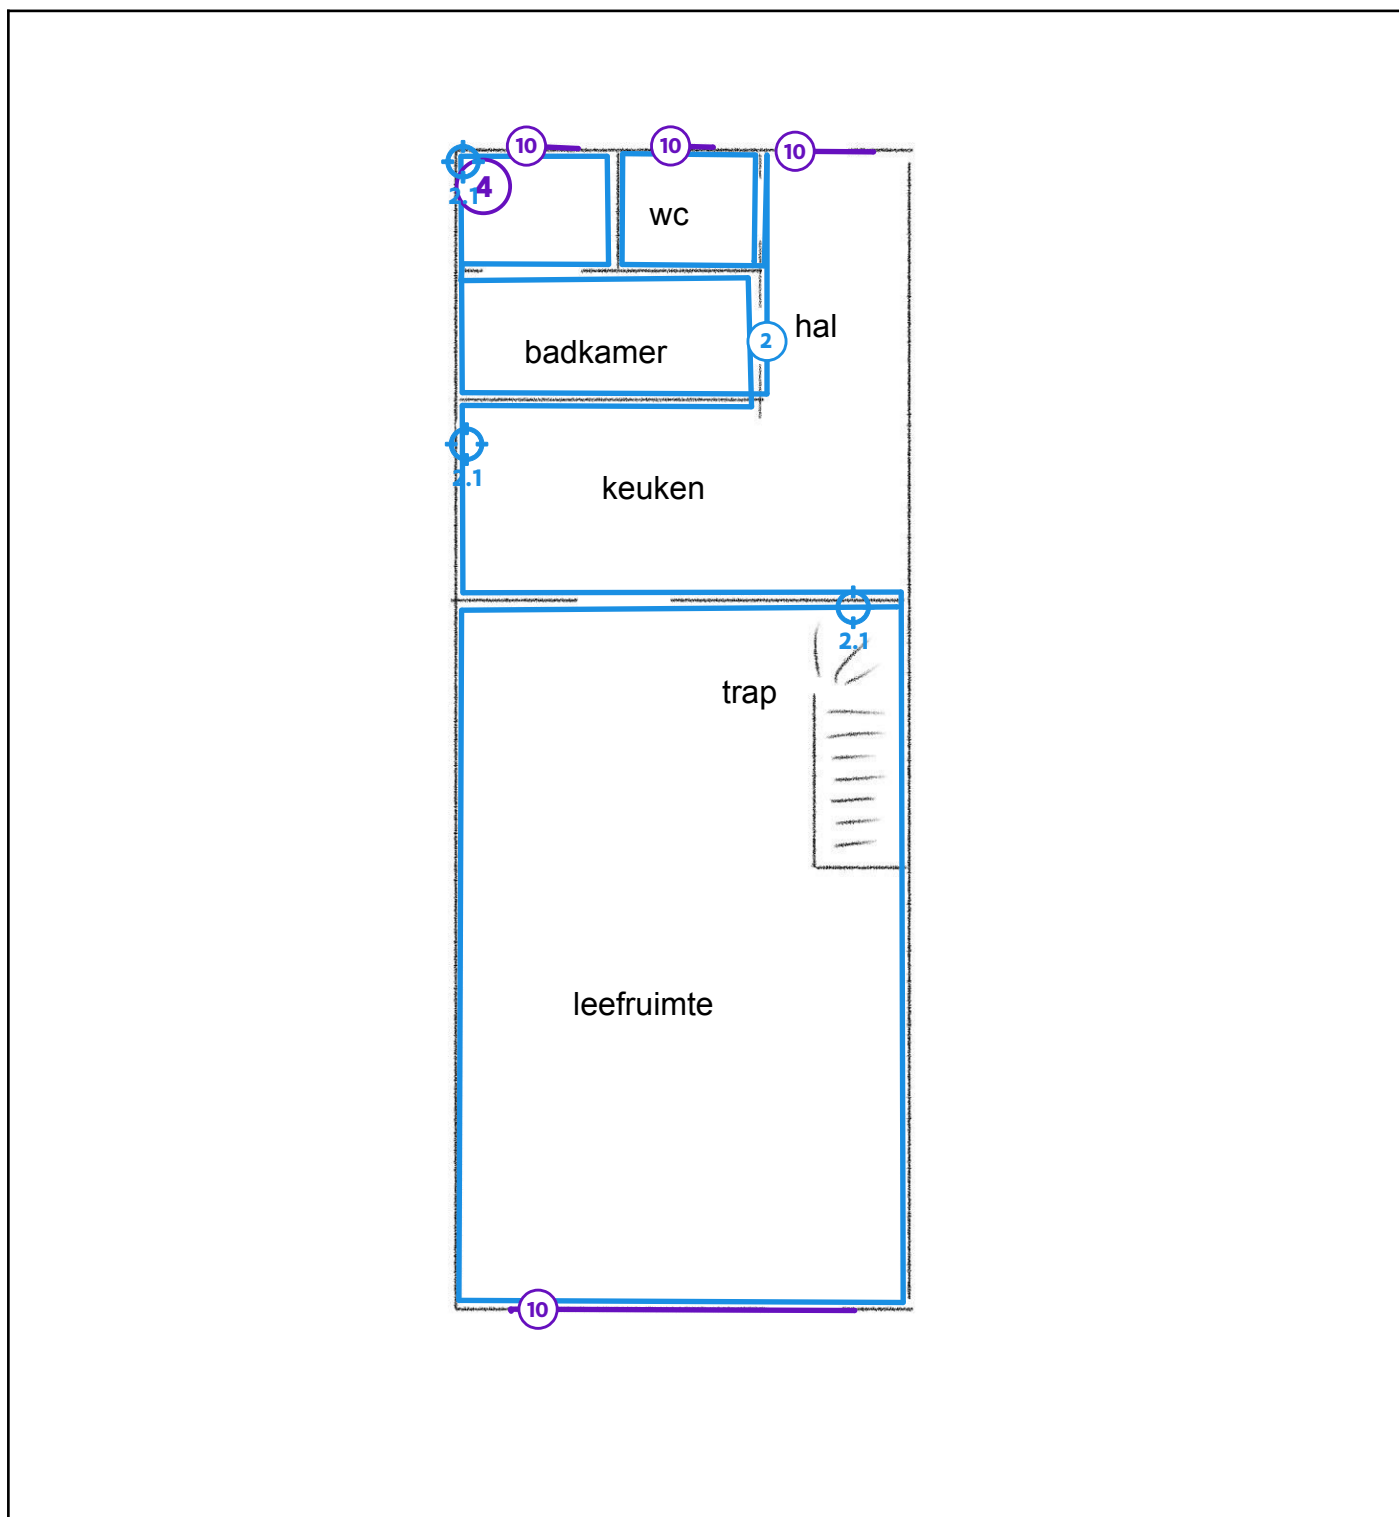
Plan 1.1: Gelijksvloer

Beschrijving	Type	Actie
2. * Pleisterwerk muren	Geen asbest	-

2.1 Code: 26059/01	Mengmonster	-
4. * Stookketel na 2001	Overige ruimte of materiaal	-
10. - afdichtmateriaal aan schrijnwerk	Overige ruimte of materiaal	-

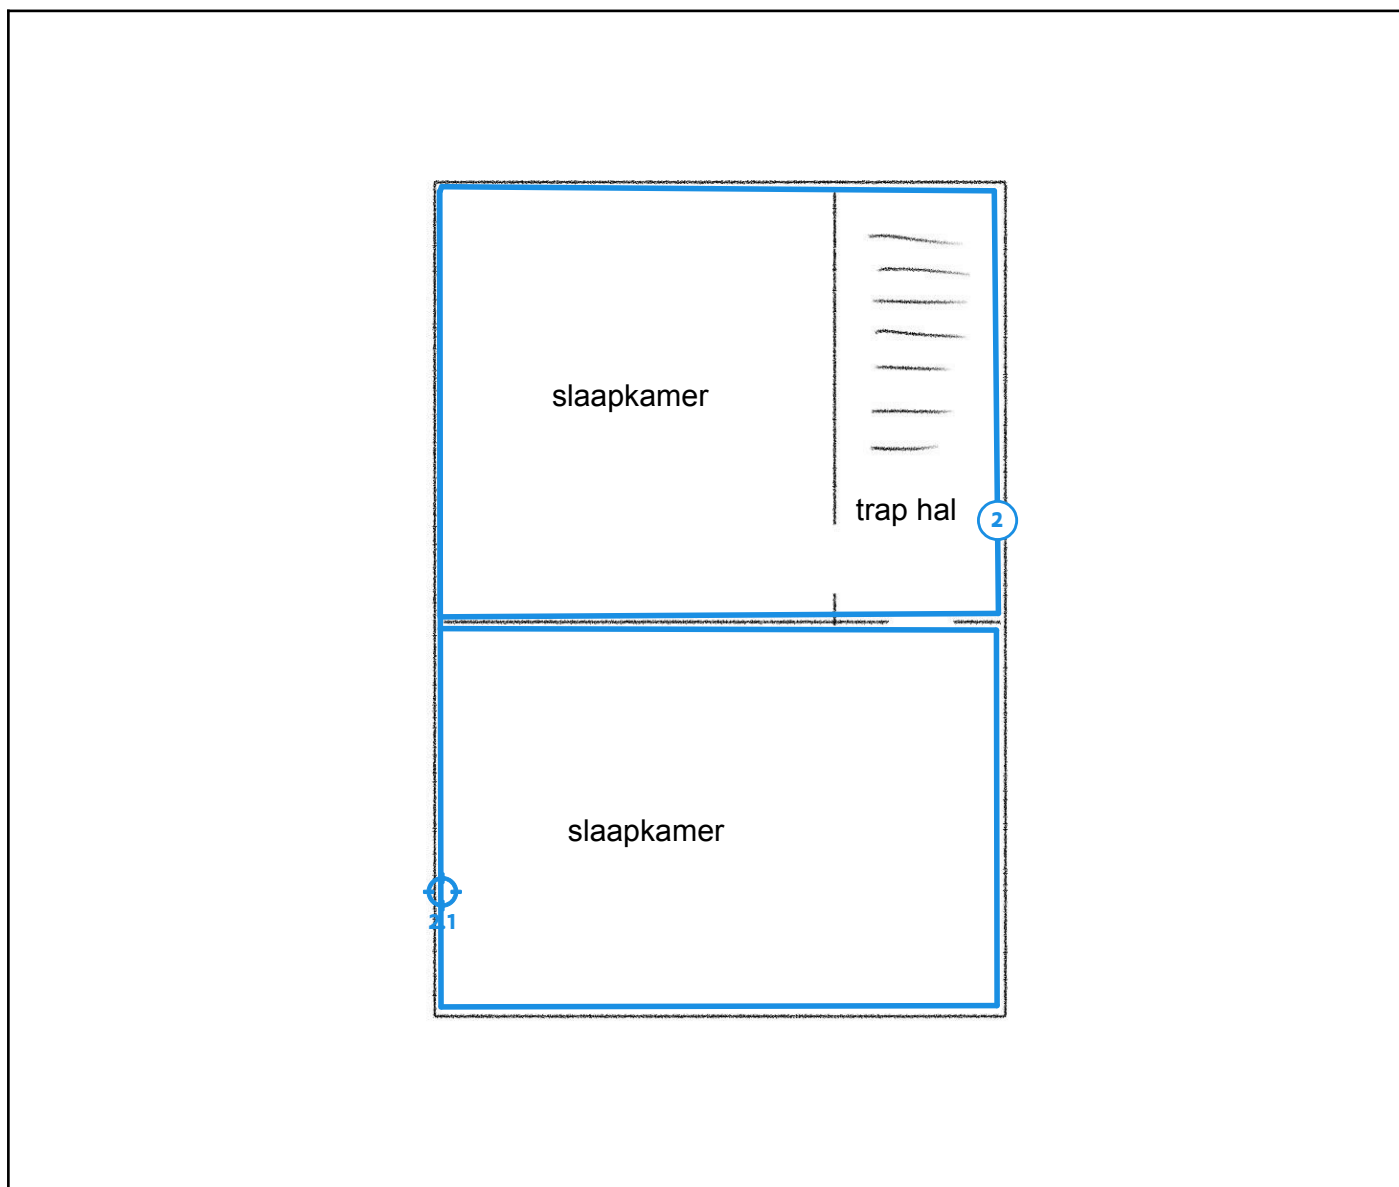
Plan 1.2: 1ste verdiep

Beschrijving	Type	Actie
2. * Pleisterwerk muren	Geen asbest	-
2.1 Code: 26059/01	Mengmonster	-

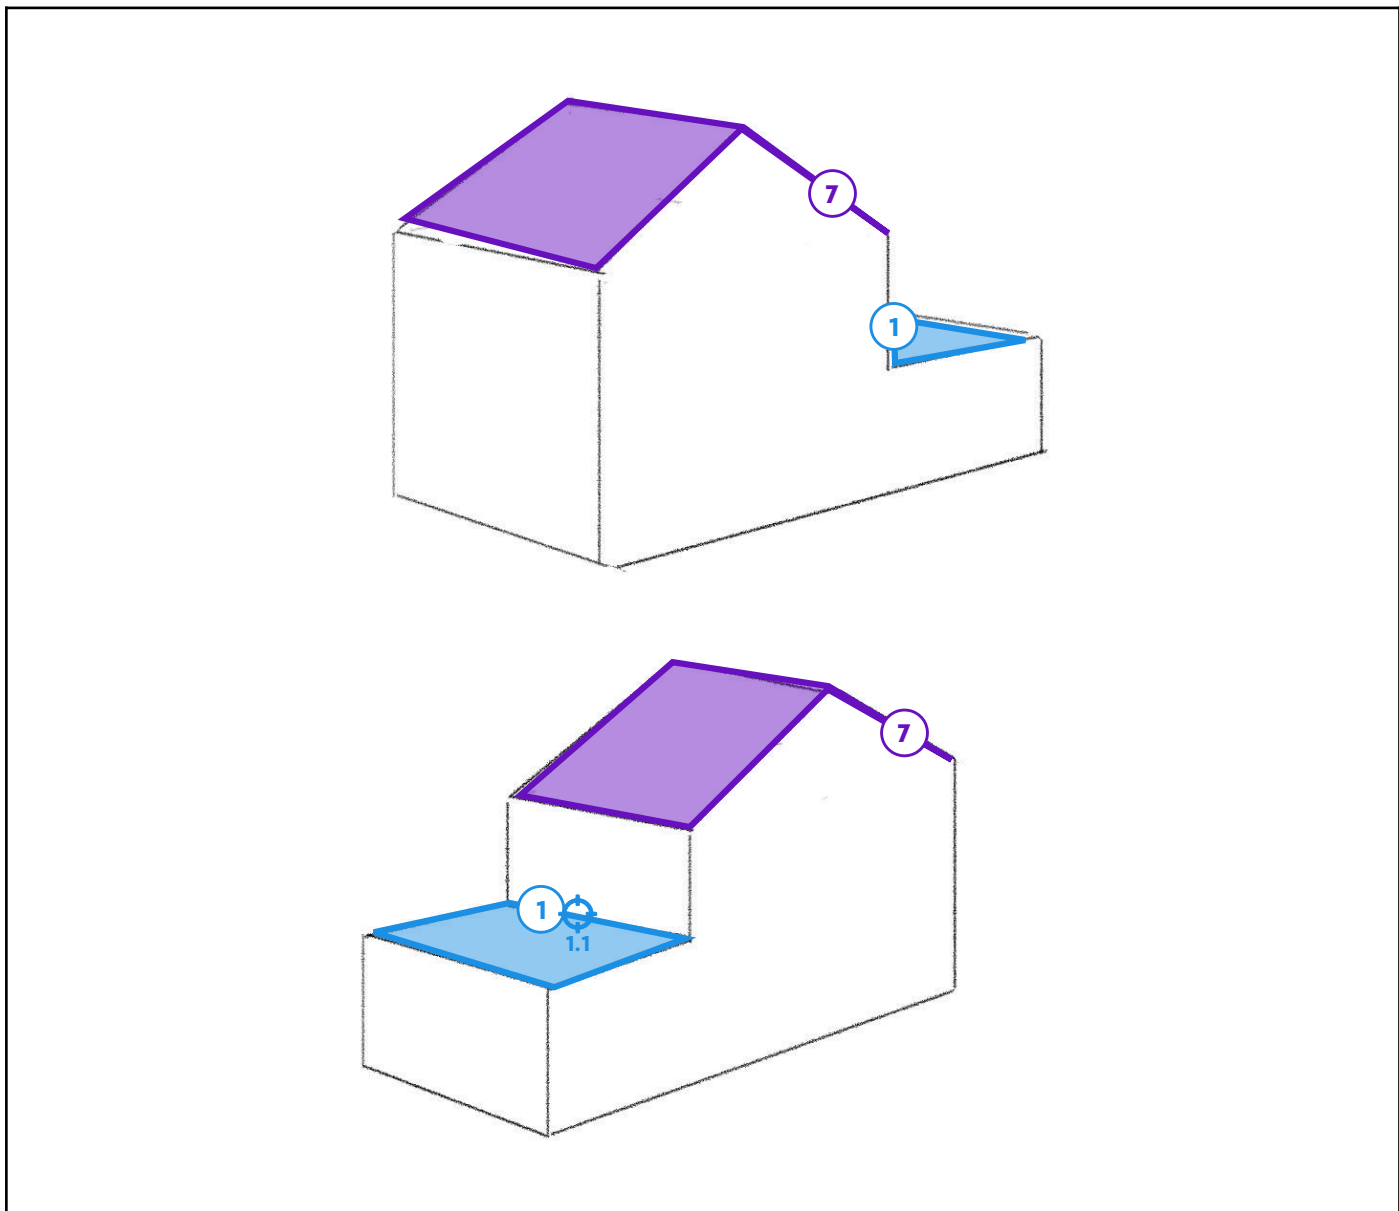
Plan 1.3: Zijaanzichten

Beschrijving	Type	Actie
1. roofing plat dak aanbouw	Geen asbest	-
1.1 Code: 26059/02	Puntmonster	-
7. Dakpannen	Overige ruimte of materiaal	-

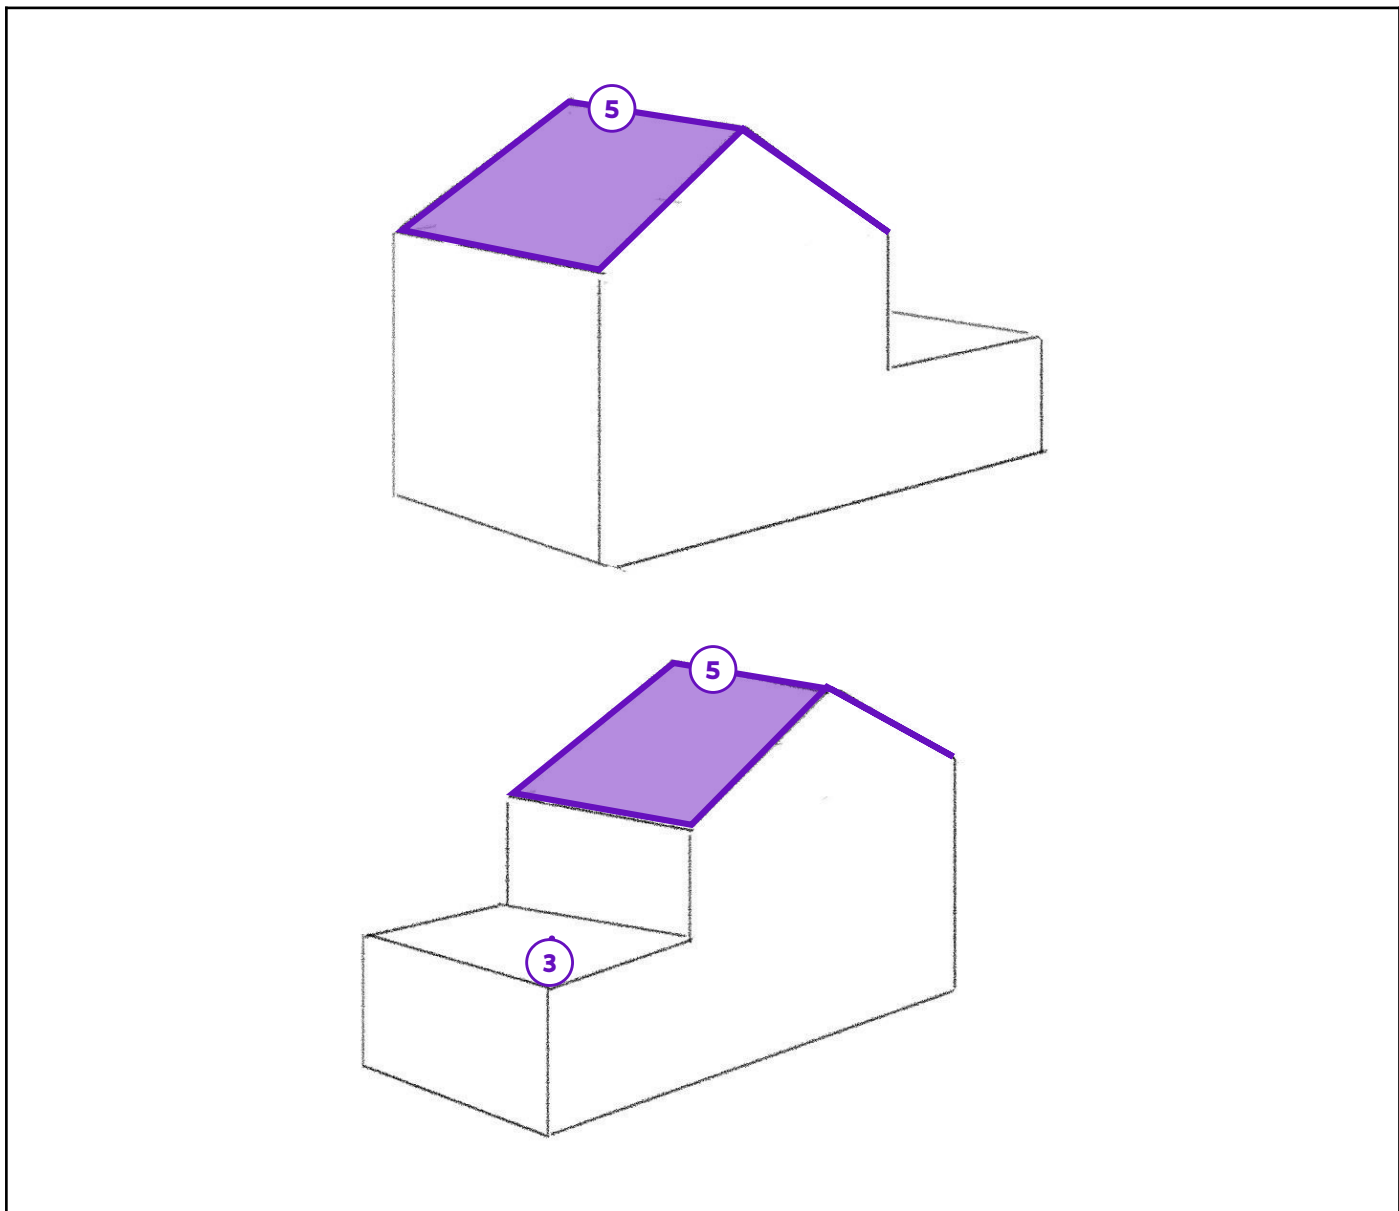
Plan 1.4: Zijaanzichten

Beschrijving	Type	Actie
3. Geen verdacht rookgaskanaal	Overige ruimte of materiaal	-
5. - Geen verdacht onderdak	Overige ruimte of materiaal	-

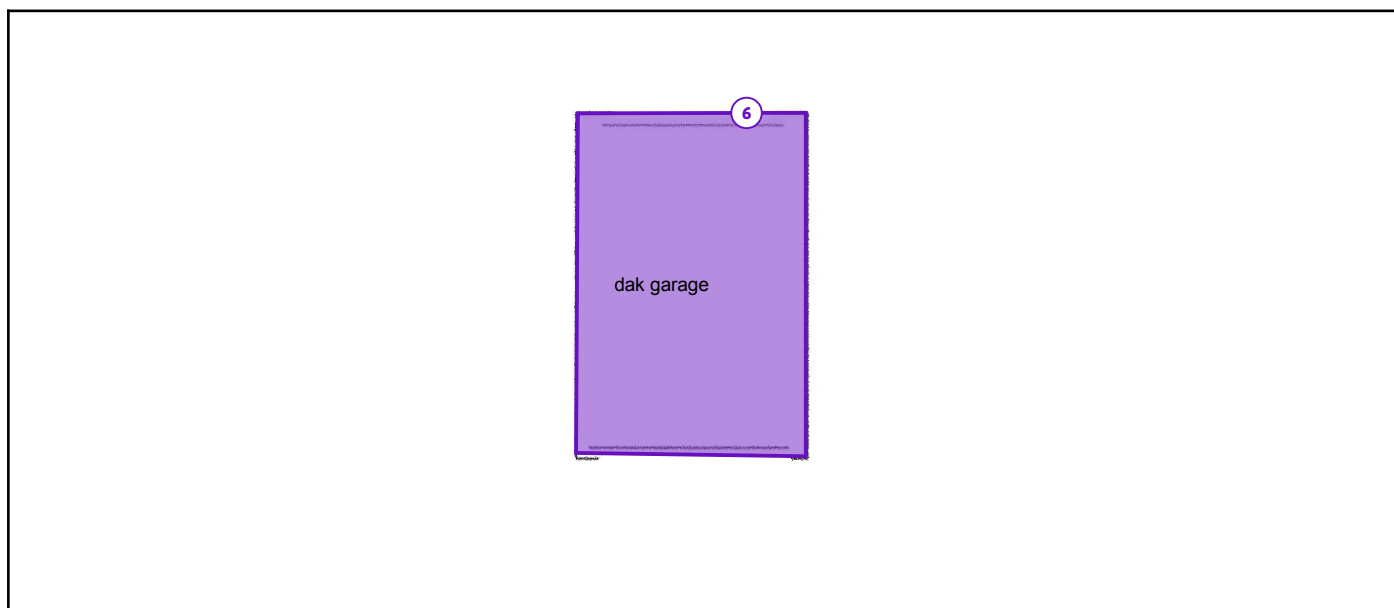
Plan 2.1: Garage

Beschrijving	Type	Actie
6. Geen verdachte dakbedekking garage	Overige ruimte of materiaal	-
