# Asbestinventarisatetest

Dorpsstraat 44, 3940 Hechtel-Eksel

Attestnummer : 20260519-000303.000

**Niet-asbestveilig**

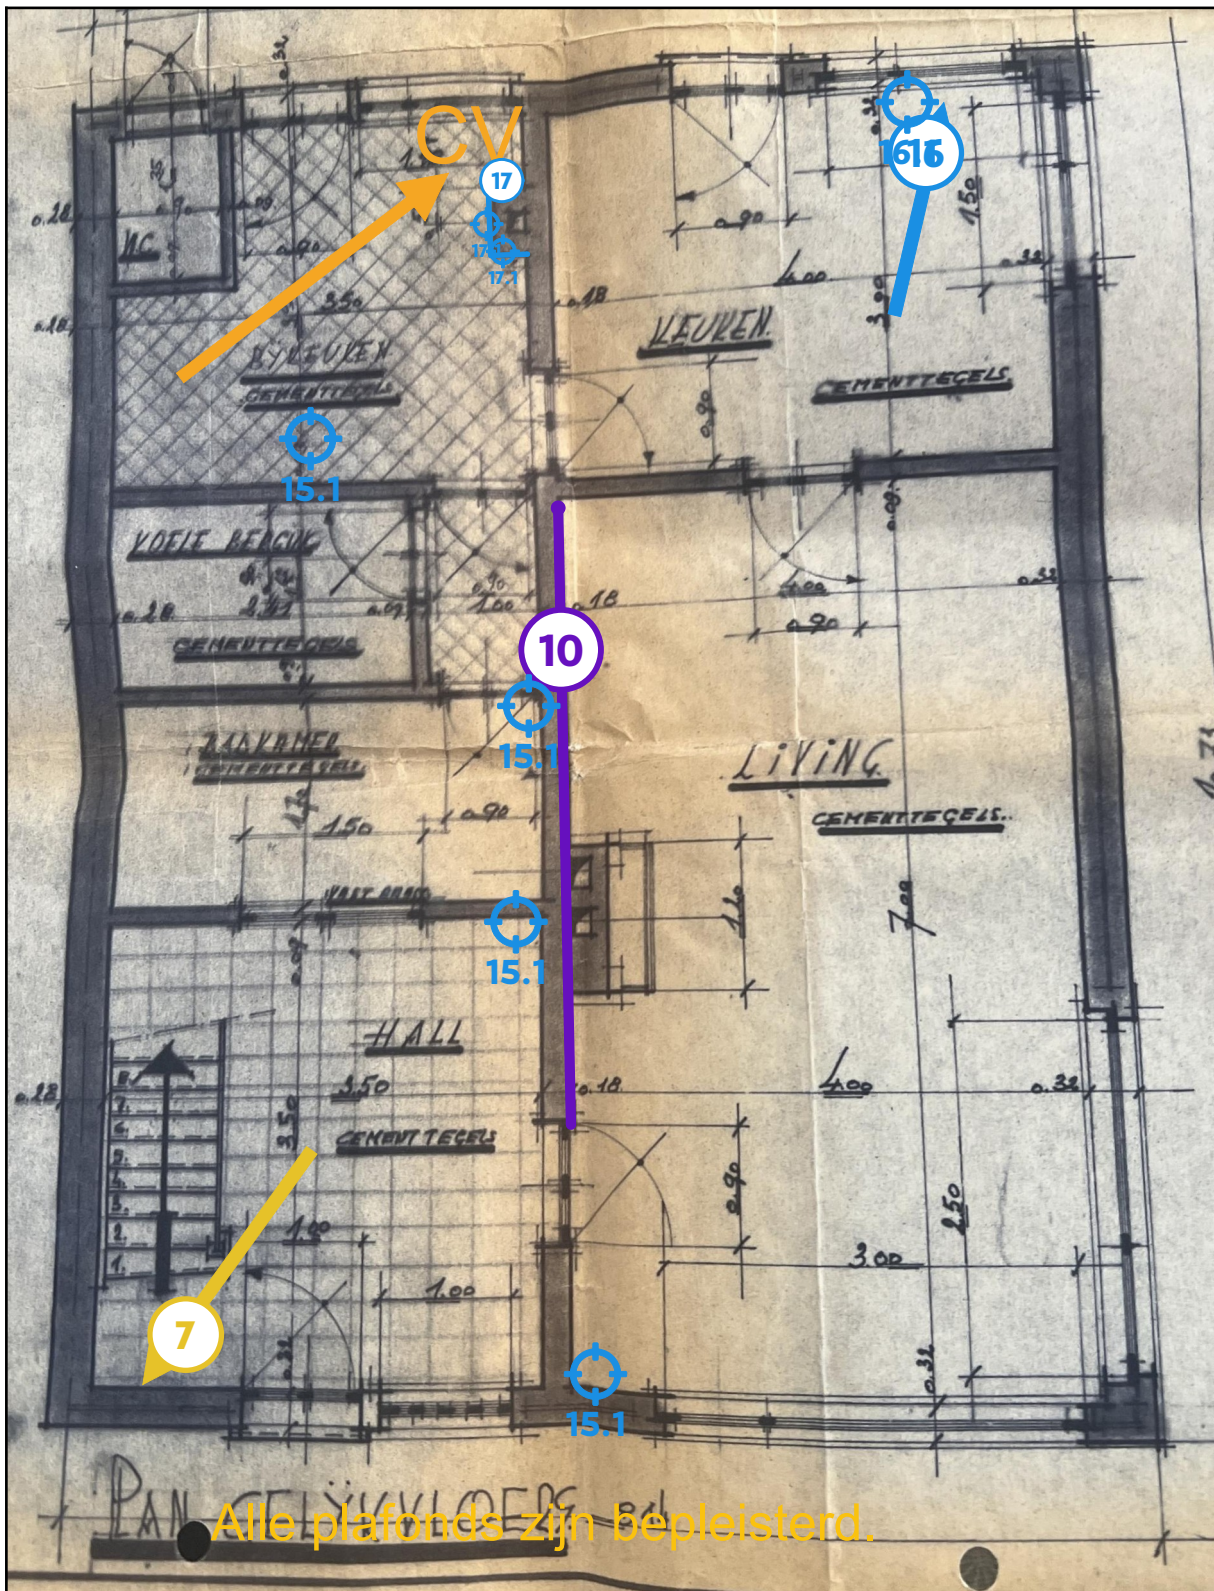
## Plan 1.4: Grondplan GLV

7. Bakeliet toepas.(schakelaars-stopcontact-verdeeldozen-radiatorknoppen)	Asbestmateriaal	Zorgvuldig beheren
10. Valse wanden	Advies	-
15. Plafondpleister	Geen asbest	-
15.1 Code: 2	Mengmonster	-
16. Coating spoelbak (monstername)	Geen asbest	-
16.1 Code: 6	Kleefmonster	-
17. Crepi binnentoepassing (met staalname)	Geen asbest	-
17.1 Code: 7	Mengmonster	-

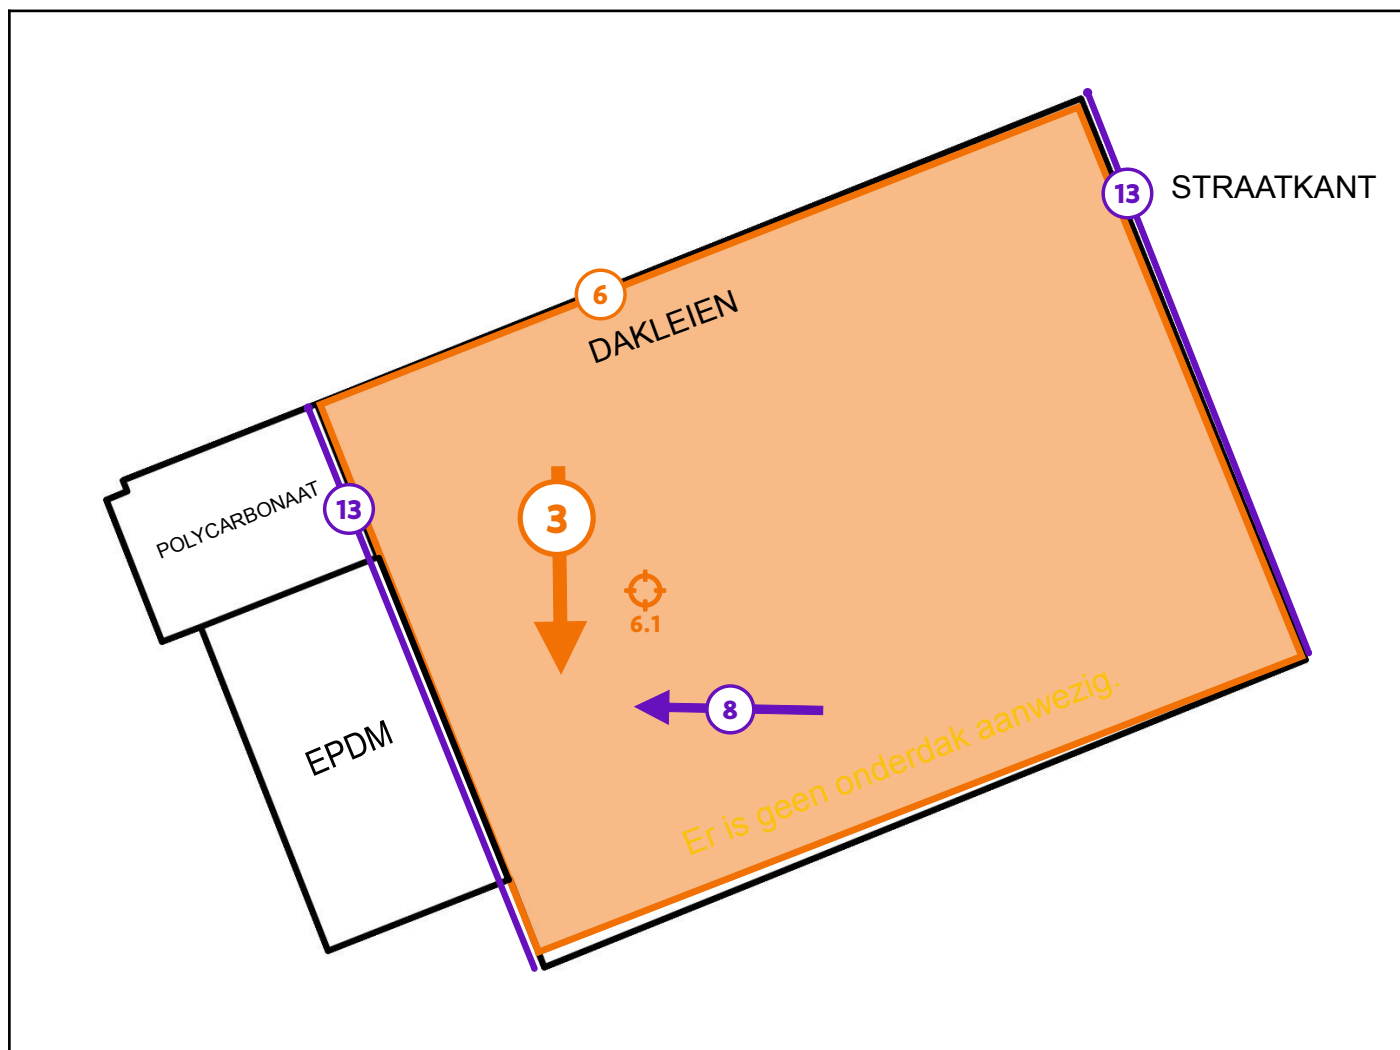
## Plan 1.7: Woning plan

Beschrijving	Type	Actie
3. Dak/gevellei schouw op het dak (> 3,5m hoog, maar zichtbaar)	Asbestmateriaal	Verwijderen
6. Dak/gevelleien dak (met staalname)	Asbestmateriaal	Verwijderen
6.1 Code: 11	Puntmonster	-
8. Schouw op het dak (beperkingsfiche)	Beperking	-
13. Slib in de dakgoot (niet waarneembaar)	Advies	-
23. Onderdak (niet aanwezig)	Overige ruimte of materiaal	-

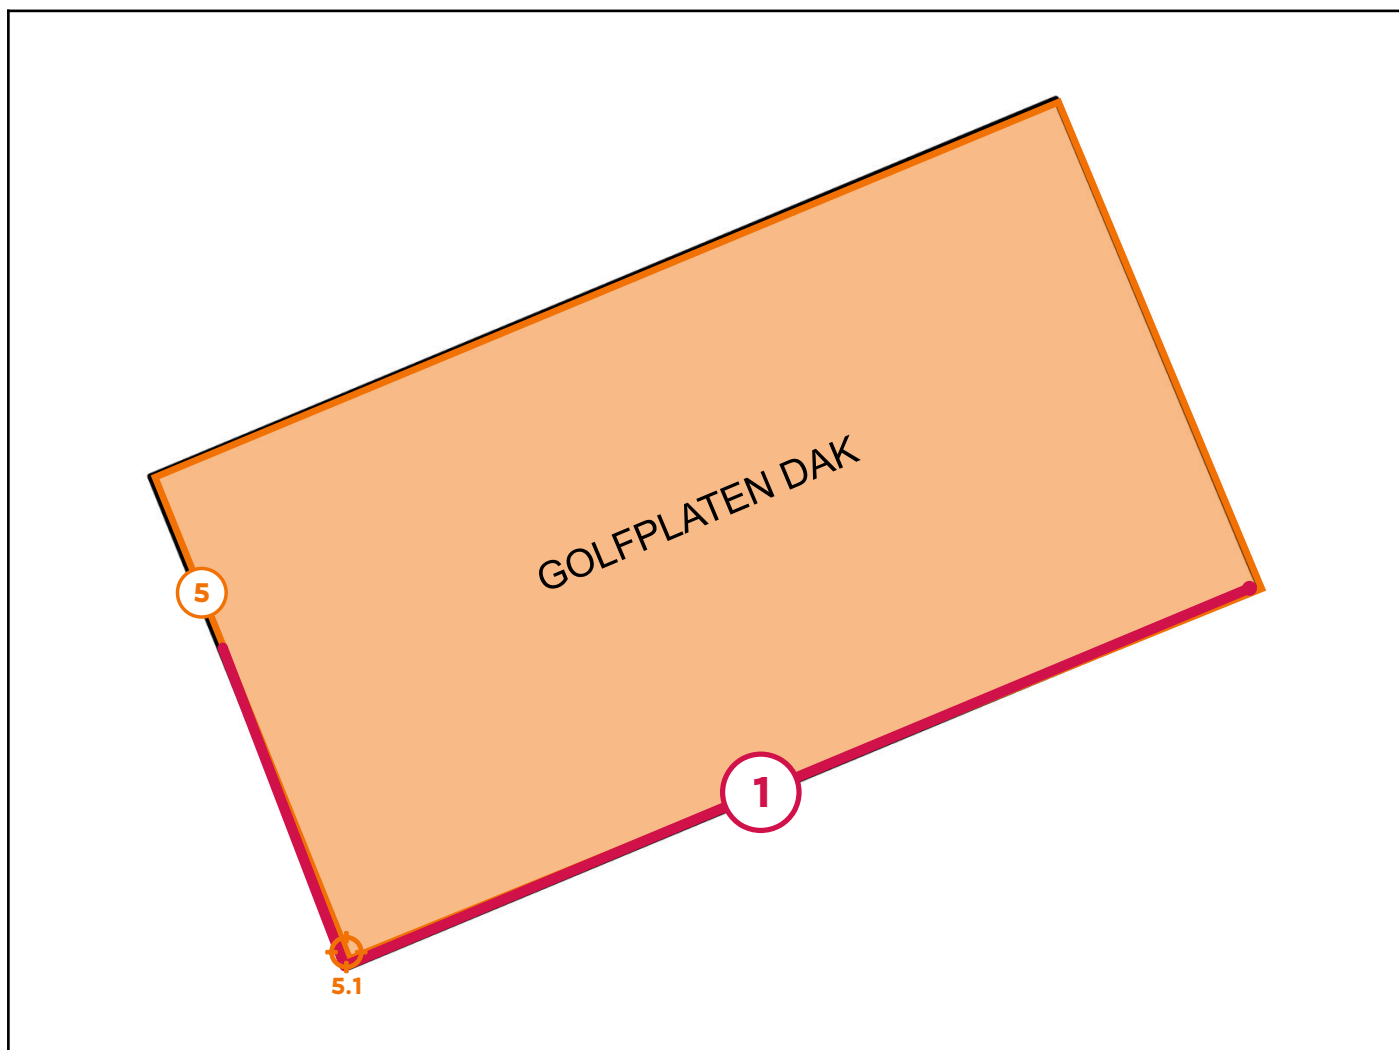
## Plan 2.1: Garage plan

Beschrijving	Type	Actie
1. Slib/sediment dakgoot garage	Asbestmateriaal	Dringend verwijderen
5. Golfplaten garage	Asbestmateriaal	Verwijderen
5.1 Code: 10	Puntmonster	-

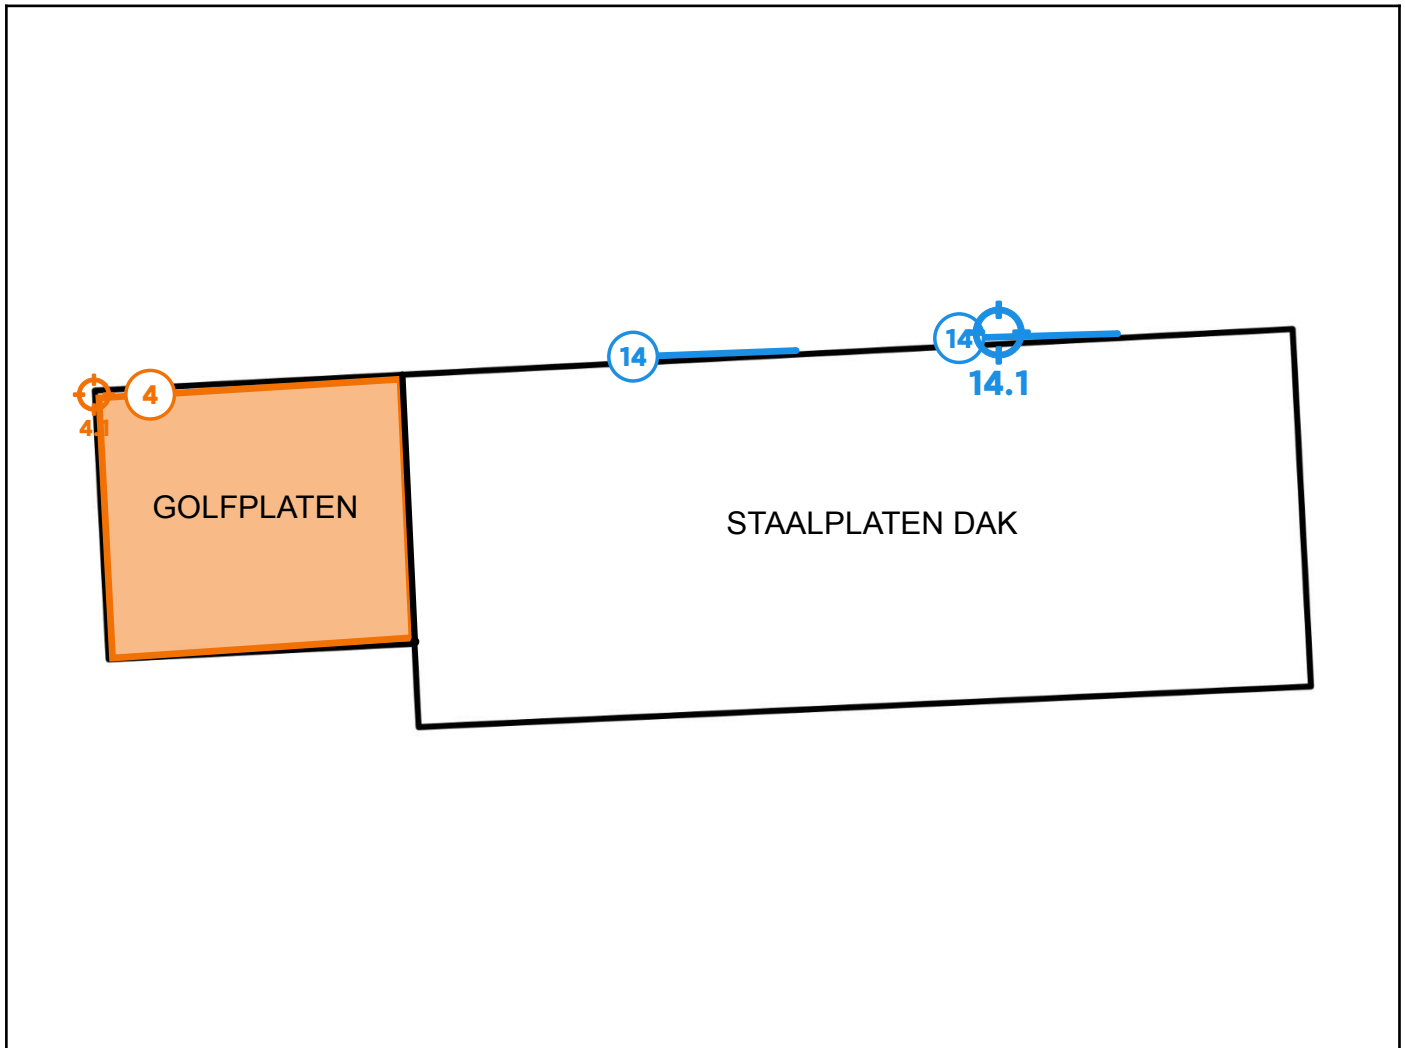
## Plan 3.1: Tuinhuis links plan

Beschrijving	Type	Actie
4. Golfplaten tuinhuis links	Asbestmateriaal	<a href="#">Verwijderen</a>
4.1 Code: 9	Puntmonster	-
14. Stopverf (staalname)	Geen asbest	-
14.1 Code: 4	Puntmonster	-

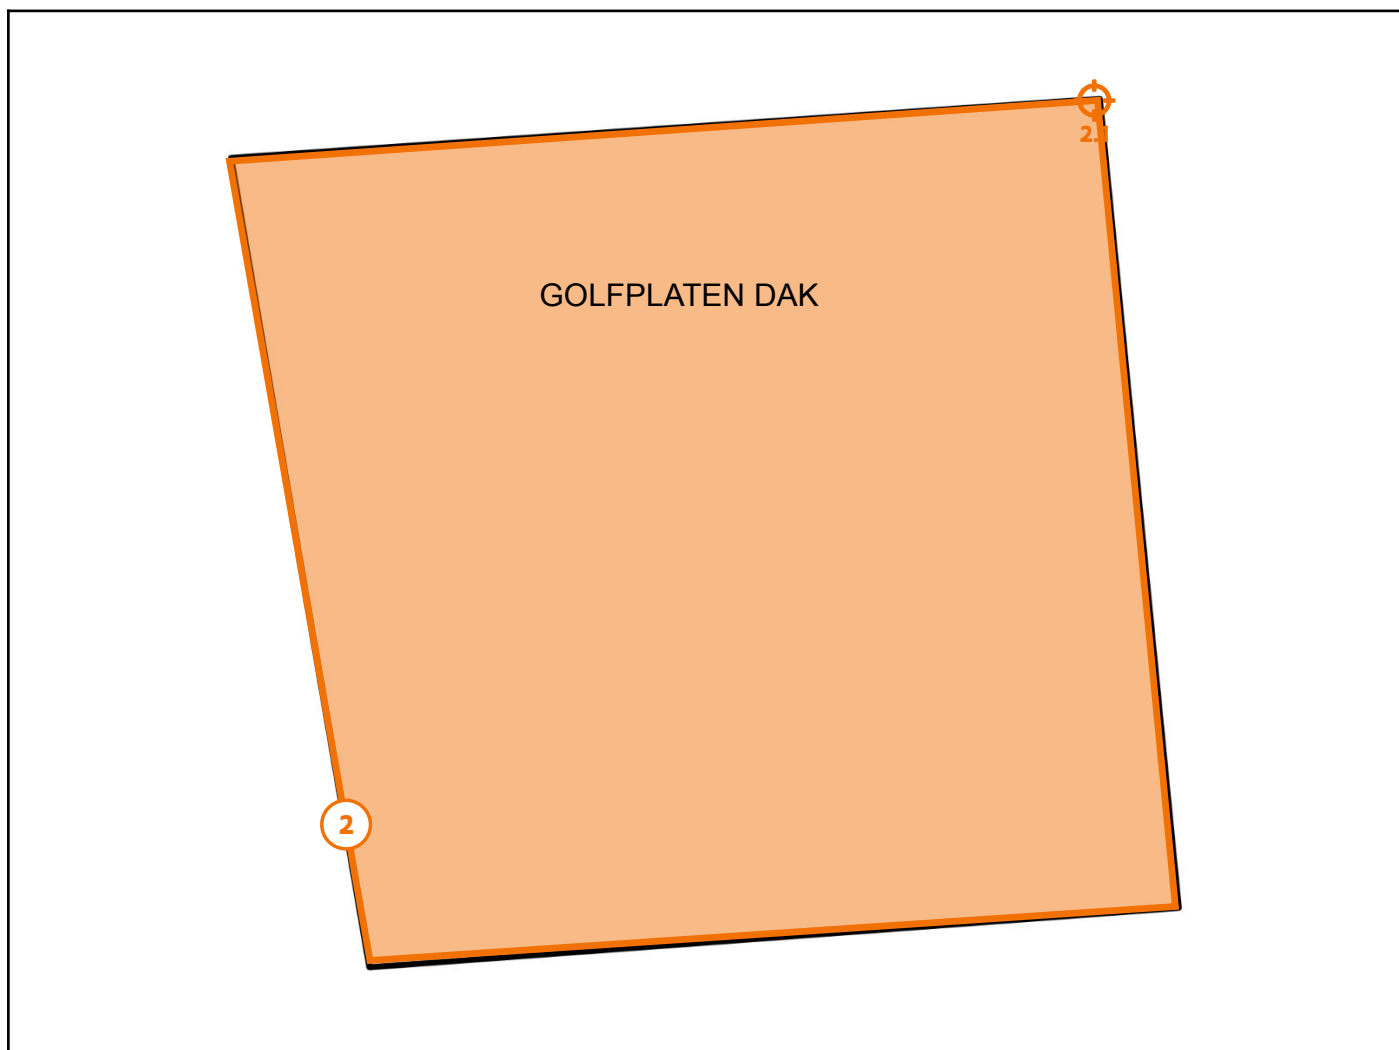
## Plan 4.1: Tuinhuis achteraan plan

Beschrijving	Type	Actie
2. Golfplaten tuinhuis achteraan	Asbestmateriaal	<a href="#">Verwijderen</a>
2.1 Code: 8	Puntmonster	-

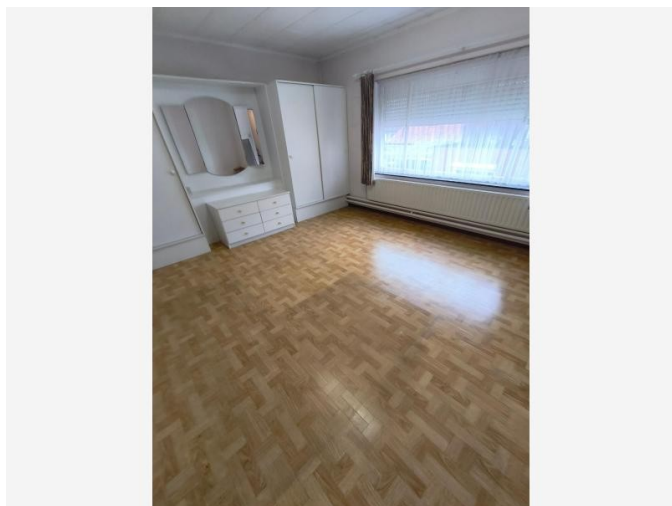
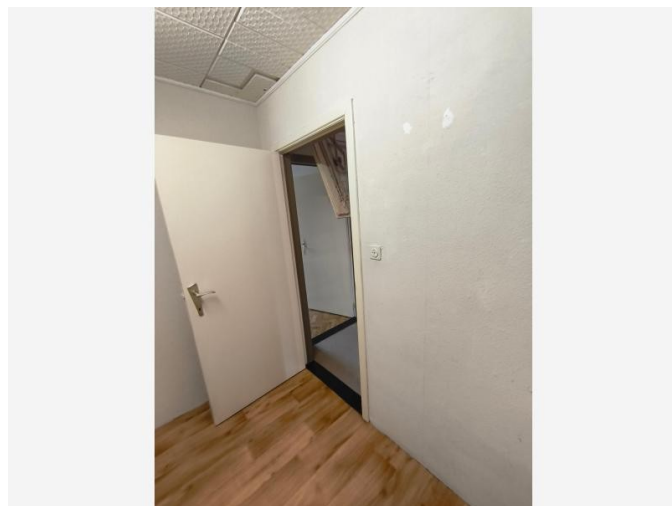
<b>Basis voor advies</b>	De asbestdeskundige beoordeelt het materiaal als niet-asbestverdacht.
--------------------------	---

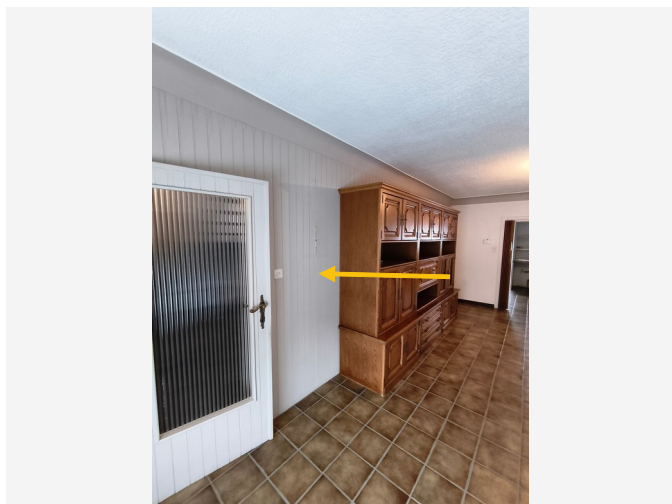
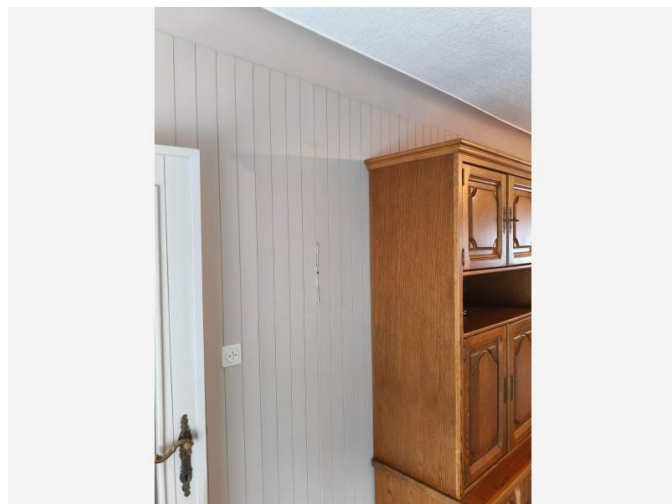
Basis voor advies	De asbestdeskundige beoordeelt het materiaal als niet-asbestverdacht.
-------------------	---

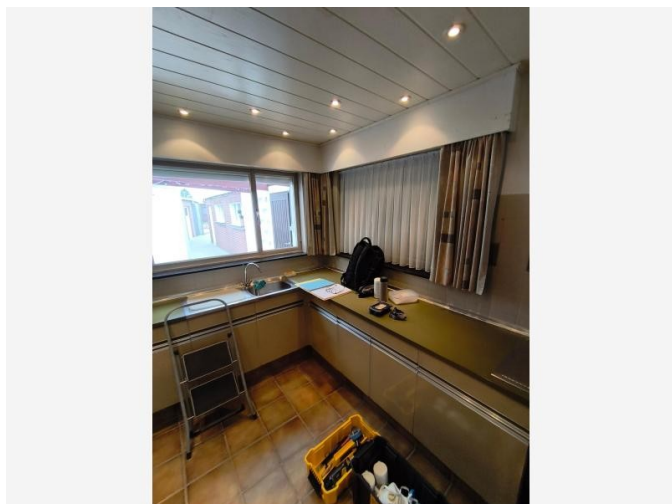
Situeringfoto

Basis voor advies	Beoordeling op basis van expertise met een vaststelling door de asbestdeskundige.
-------------------	---

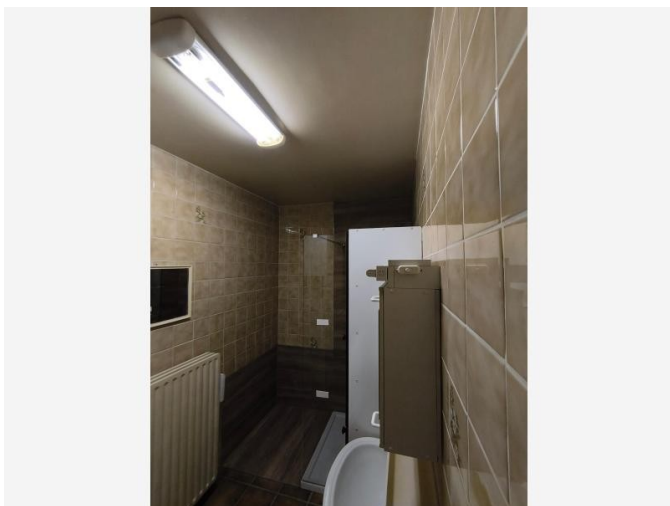
Situeringfoto

Basis voor advies	Beoordeling op basis van expertise, zonder een vaststelling door de asbestdeskundige.
-------------------	---

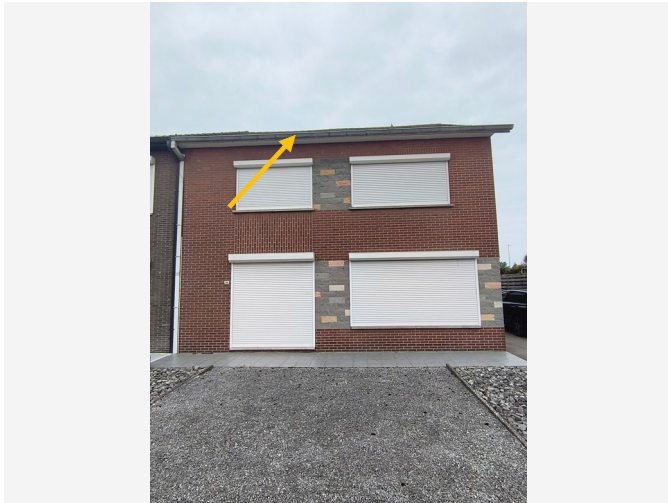
Situeringsfoto

Basis voor advies	Beoordeling op basis van expertise, zonder een vaststelling door de asbestdeskundige.
Primaire drager	Infrastructuur hemelwater (opvang en afvoer)

Voor verwijdering het slib extra bevochtigen of fixeren om stof te voorkomen, niet breken om stof te beperken .

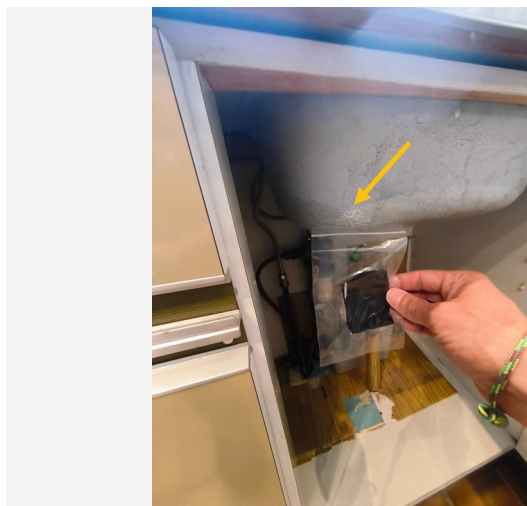
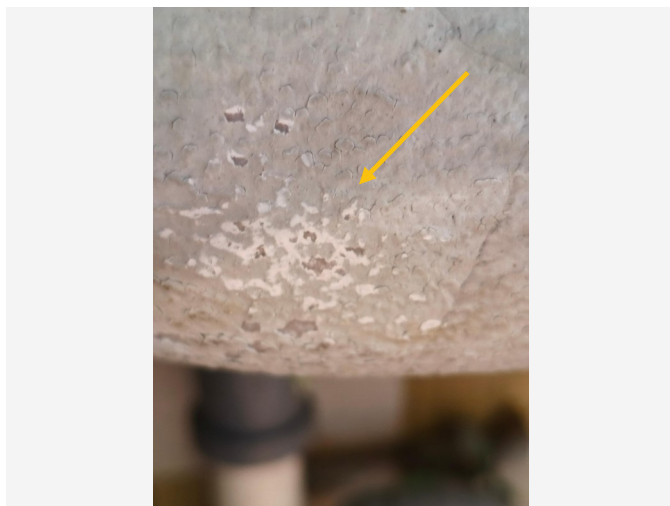
## Fiche 16: Coating spoelbak (monstername)

Geen asbest

<b>Beschrijving</b>	Coating spoelbak (monstername)
<b>Omgeving</b>	Binnen
<b>Primaire drager</b>	Sanitaire infrastructuur en uitrusting (toe- en afvoer)
<b>Bindmiddel van materiaal</b>	Kunststof of -hars
<b>Gebondenheid op basis van bindmiddel</b>	Hecht
<b>Hoeveelheid (gewicht - aantal)</b>	<ul style="list-style-type: none"><li>• 0,05 kg - 1 stuk</li></ul>
<b>Totaal gewicht</b>	0,05 kg
<b>Identificatiemethode</b>	Een monstername door de asbestdeskundige met laboanalyse door een asbestlabo.
<b>Destructieve handeling voor identificatie</b>	Nee
<b>Opmerking</b>	Verdachte toepassing werd bemonsterd. De vermelde oppervlaktes, diktes en volumes betreffen een beredeneerde schatting. Er worden geen rechten verleend aan deze oppervlaktes/diktes/volumes.

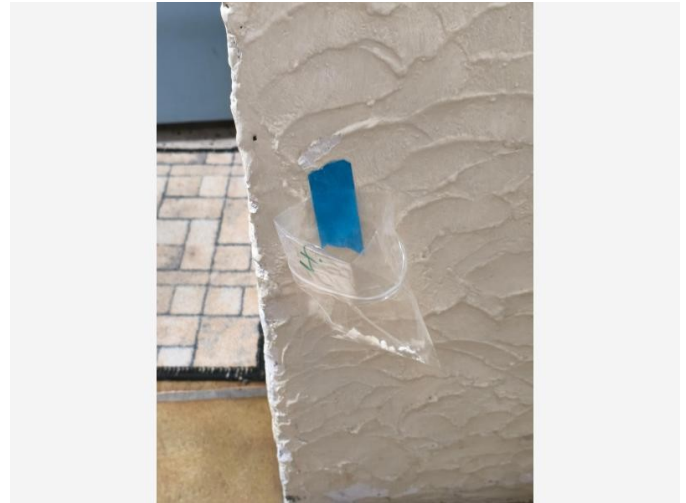
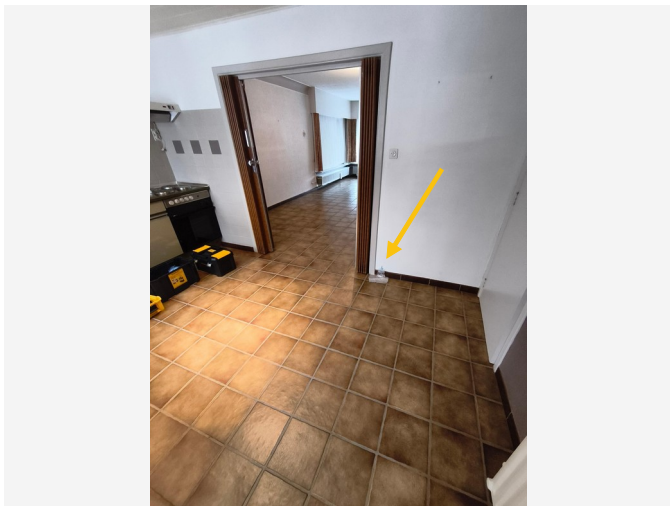
<b>Beschrijving</b>	Crepi binnentoepassing (met staalname)
<b>Omgeving</b>	Binnen
<b>Primaire drager</b>	Binnenwand
<b>Bindmiddel van materiaal</b>	Gips - kalk
<b>Gebondenheid op basis van bindmiddel</b>	Niet-hechtgebonden
<b>Hoeveelheid (oppervlakte - dikte - aantal)</b>	• 2,50 m <sup>2</sup> - 1,00 cm - 1 stuk
<b>Totaal volume</b>	0,025 m <sup>3</sup>
<b>Identificatiemethode</b>	Een monstername door de asbestdeskundige met laboanalyse door een asbestlabo.
<b>Destructieve handeling voor identificatie</b>	Nee
<b>Opmerking</b>	<p>In het inspectieprotocol is een monstername van crepi verplicht om dit te identificeren als niet-asbesthoudend.</p> <p>De vermelde oppervlaktes, diktes, gewichten en volumes betreffen een beredeneerde schatting. Er worden geen rechten verleend aan deze oppervlaktes/diktes/volumes.</p>

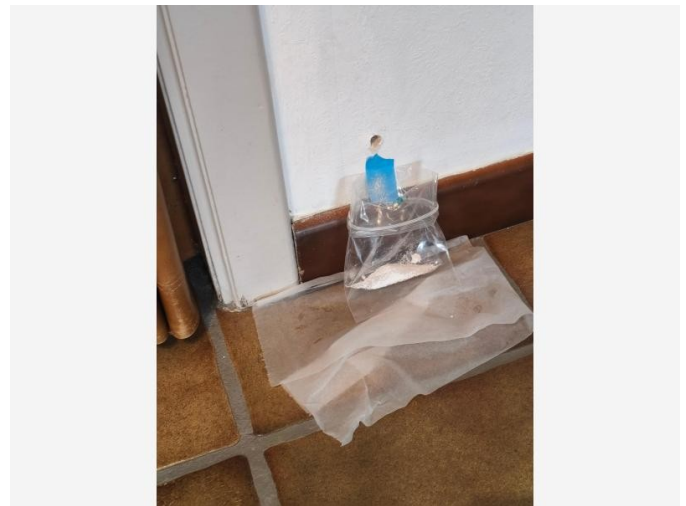
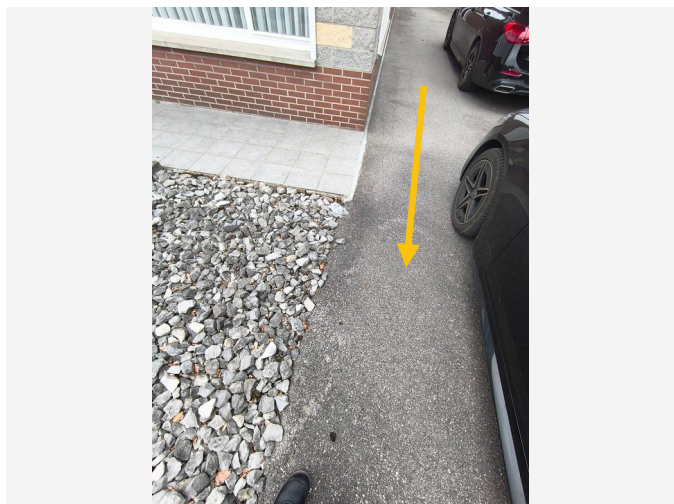
Beschrijving	Muurpleister
Omgeving	Binnen
Primaire drager	Binnenwand
Bindmiddel van materiaal	Gips - kalk
Gebondenheid op basis van bindmiddel	Niet-hechtgebonden
Hoeveelheid (oppervlakte - dikte - aantal)	• 230,00 m <sup>2</sup> - 1,00 cm - 1 stuk
Totaal volume	2,30 m <sup>3</sup>
Identificatiemethode	Een monstername door de asbestdeskundige met laboanalyse door een asbestlabo.
Destructieve handeling voor identificatie	Nee
Opmerking	<p>Volgens het inspectieprotocol is een monstername van het pleisterwerk verplicht om dit te identificeren als niet-asbesthoudend.</p> <p>Locatie staalnames: individuele ruimte: woonkamer / natte ruimte: keuken / stookplaats: stookplaats / traphal: traphal. De vermelde oppervlaktes en volumes betreffen een bereedeneerde schatting. Er worden geen rechten verleend aan deze oppervlaktes/volumes. De dikte is een schatting die voorkomt uit de monsterplaatsen en is daarom niet altijd representatief.</p>

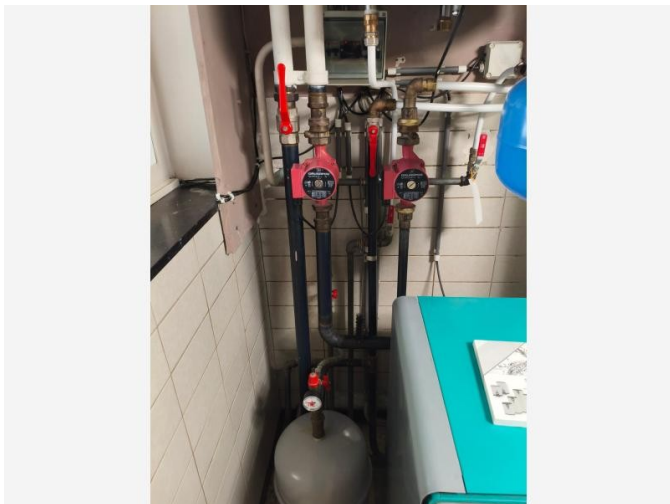
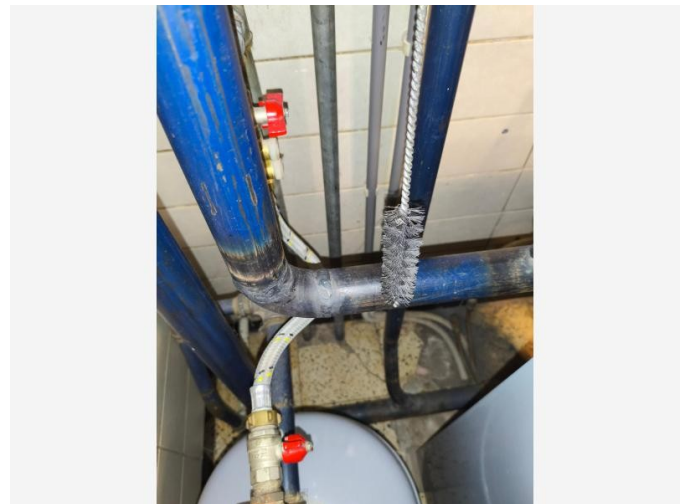
## Fiche 21: Leidingisolatie (niet aanwezig)

Beschrijving	Notitie	Terug te vinden op plannen
Fiche 21: Leidingisolatie (niet aanwezig)	Er is geen leidingisolatie aanwezig in het inspectie gebied.	-
Fiche 22: Liftinfrastructuur (niet aanwezig)	liftinfrastructuur (niet aanwezig) in het inspectie gebied.	-
Fiche 23: Onderdak (niet aanwezig)	Er is geen onderdak aanwezig. Dit werd gecontroleerd op de zolder. De dakleien zijn rechtstreeks zichtbaar.	Plan 1.7: Woning plan
