Asbestinventarisatetest

Sint-Antoniuslaan 47/102, 1700 Dilbeek

Attestnummer : 20260520-000218.000

Uitgegeven op : 20.05.2026

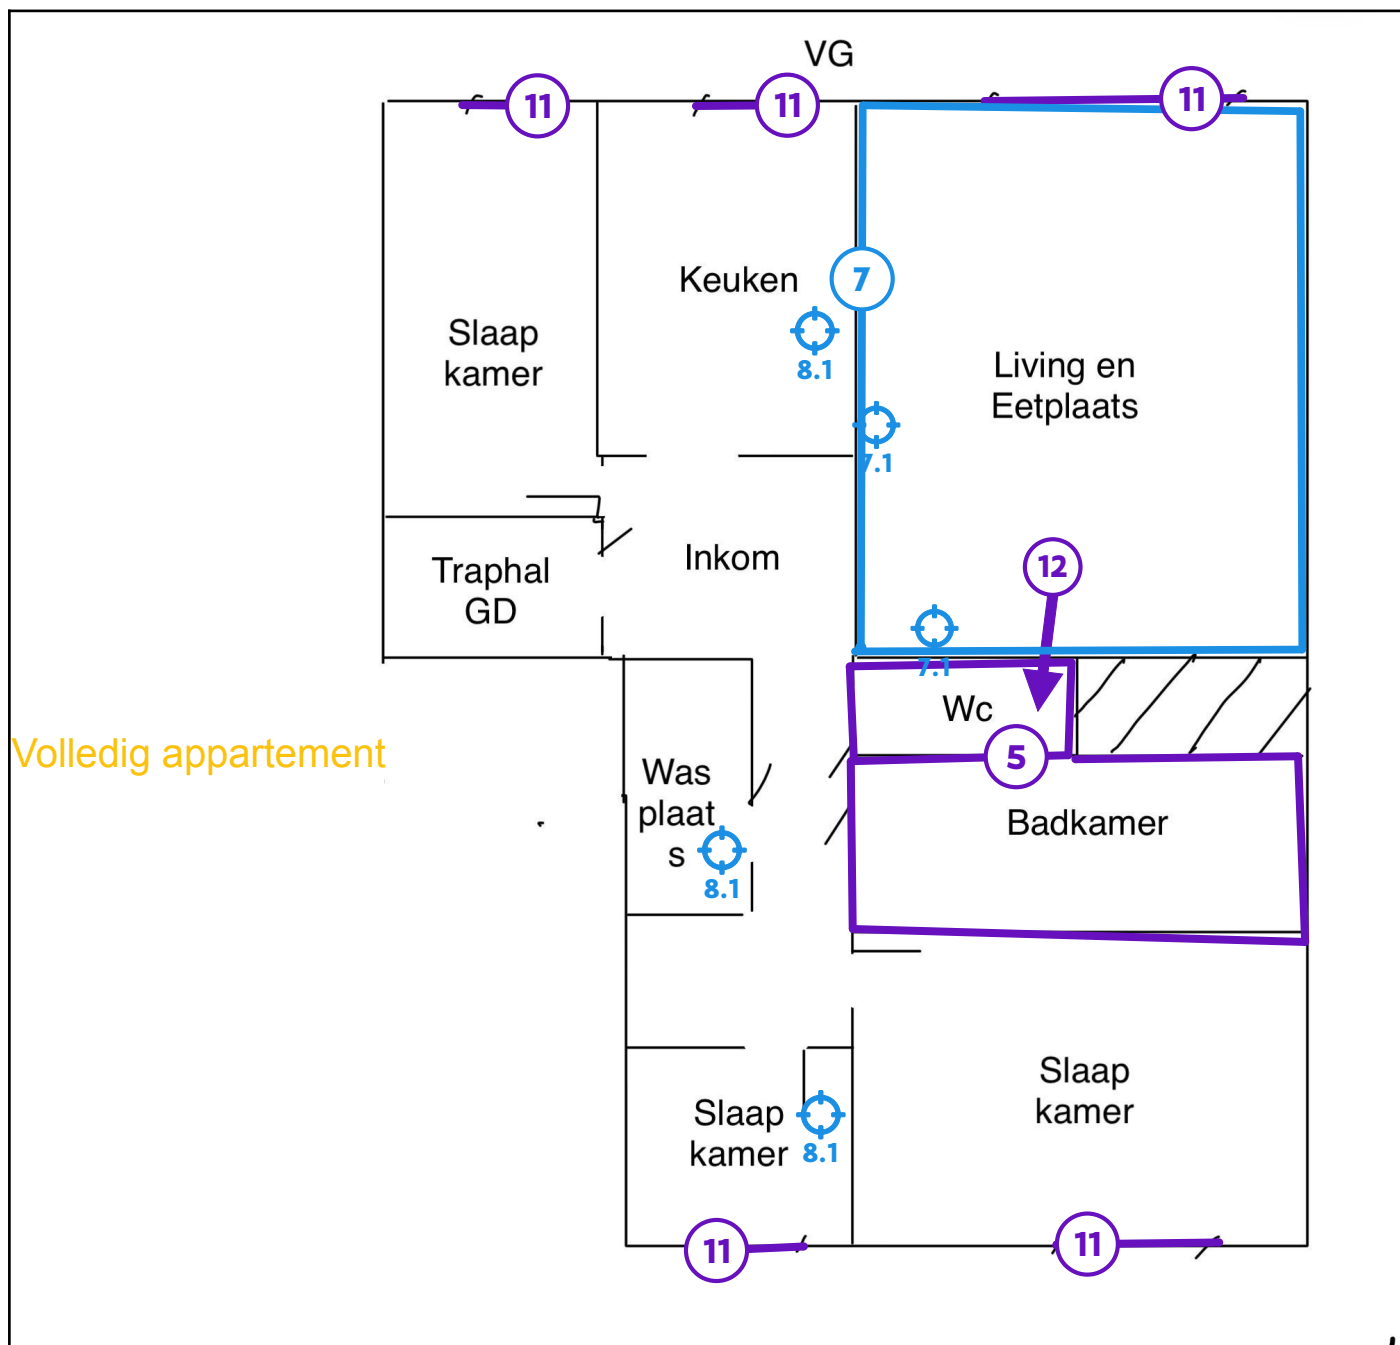
Plan 1.3: Appartement

Beschrijving	Type	Actie
5. Tegellijn achter wandtegels & plinten(badk en wc)	Advies	-
7. Sierlijst plafond living	Geen asbest	-
7.1 Code: M04	Mengmonster	-

8. Pleisterwerk plafonds	Geen asbest	-
8.1 Code: M02	Mengmonster	-
11. Afdichtingsmateriaal (mastiek,kit,...) aan schrijnwerk - Niet verdacht	Overige ruimte of materiaal	-
12. Leidingisolatie - niet verdacht wc	Overige ruimte of materiaal	-

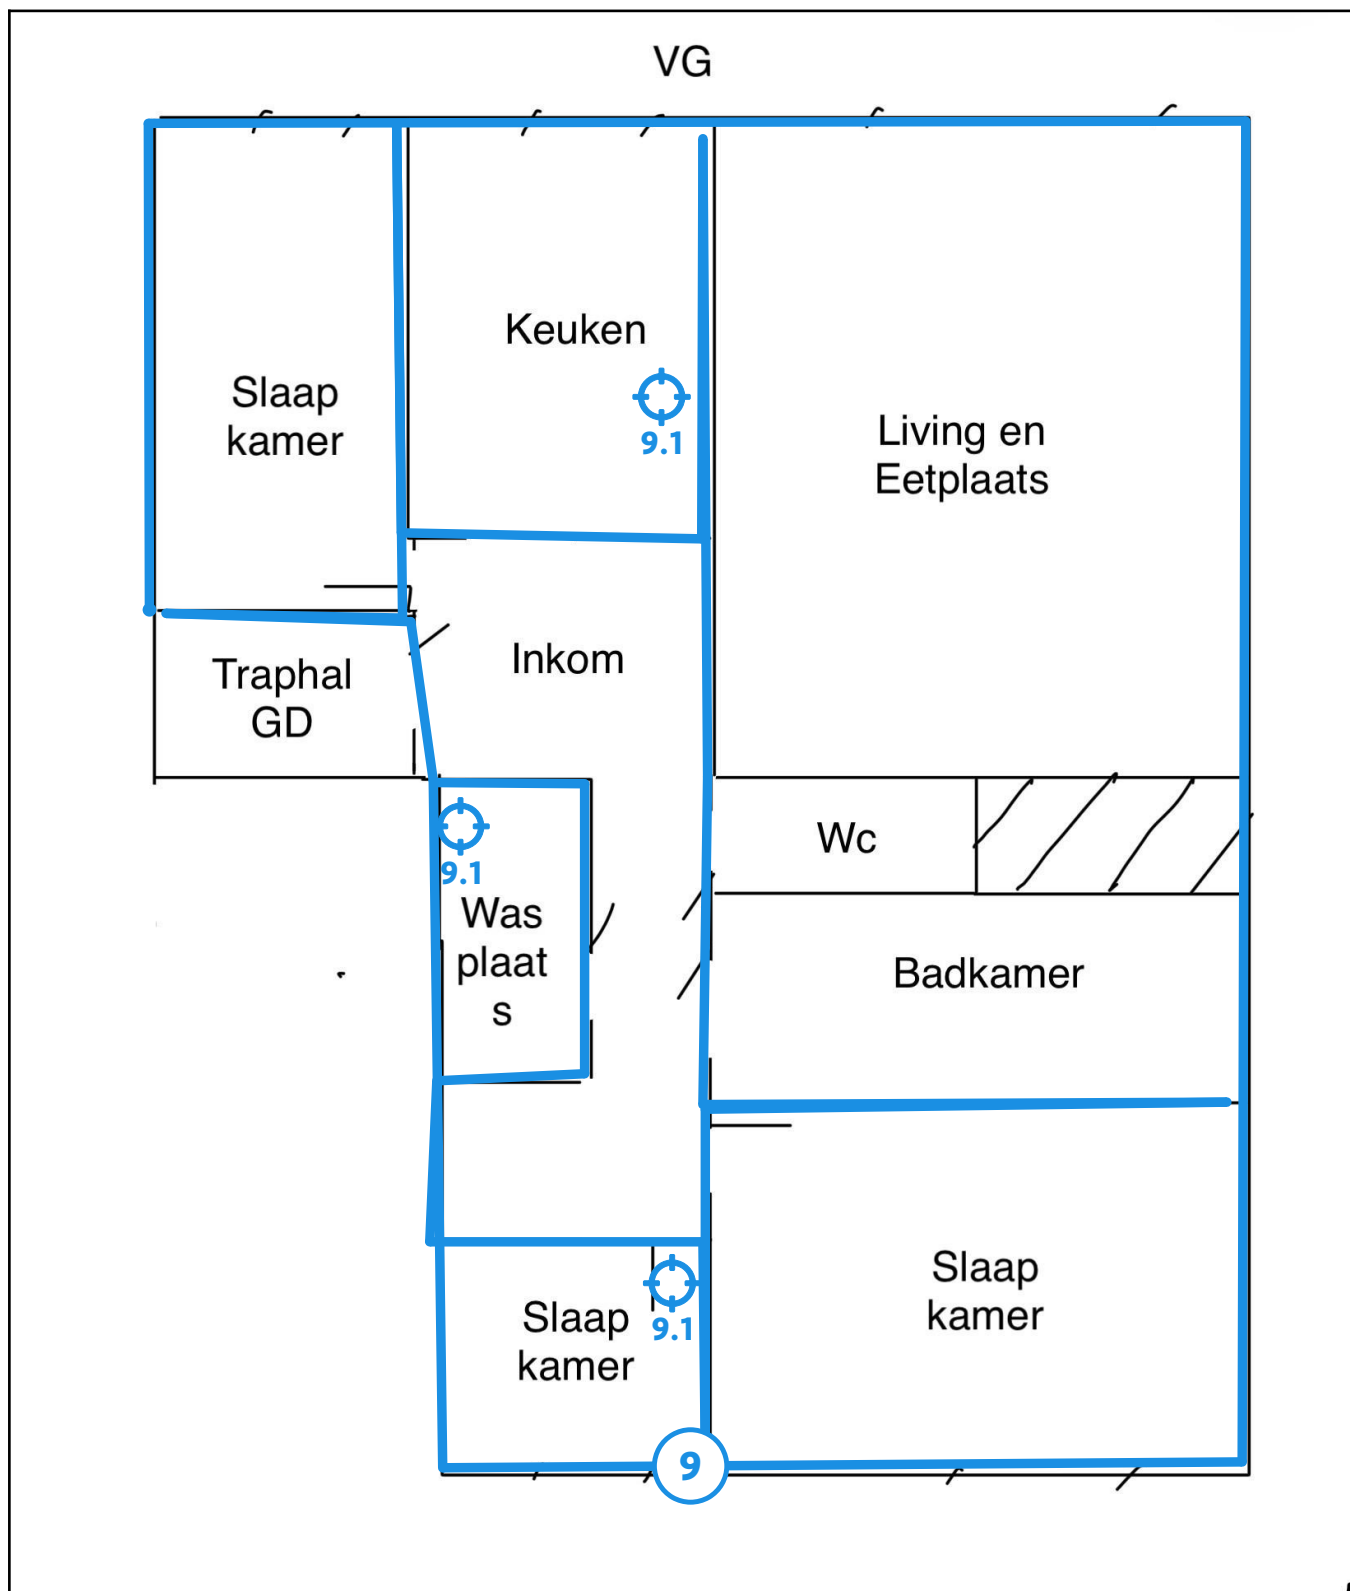
Plan 1.4: Appartement

9. Pleisterwerk wanden	Geen asbest	-
9.1 Code: M01	Mengmonster	-

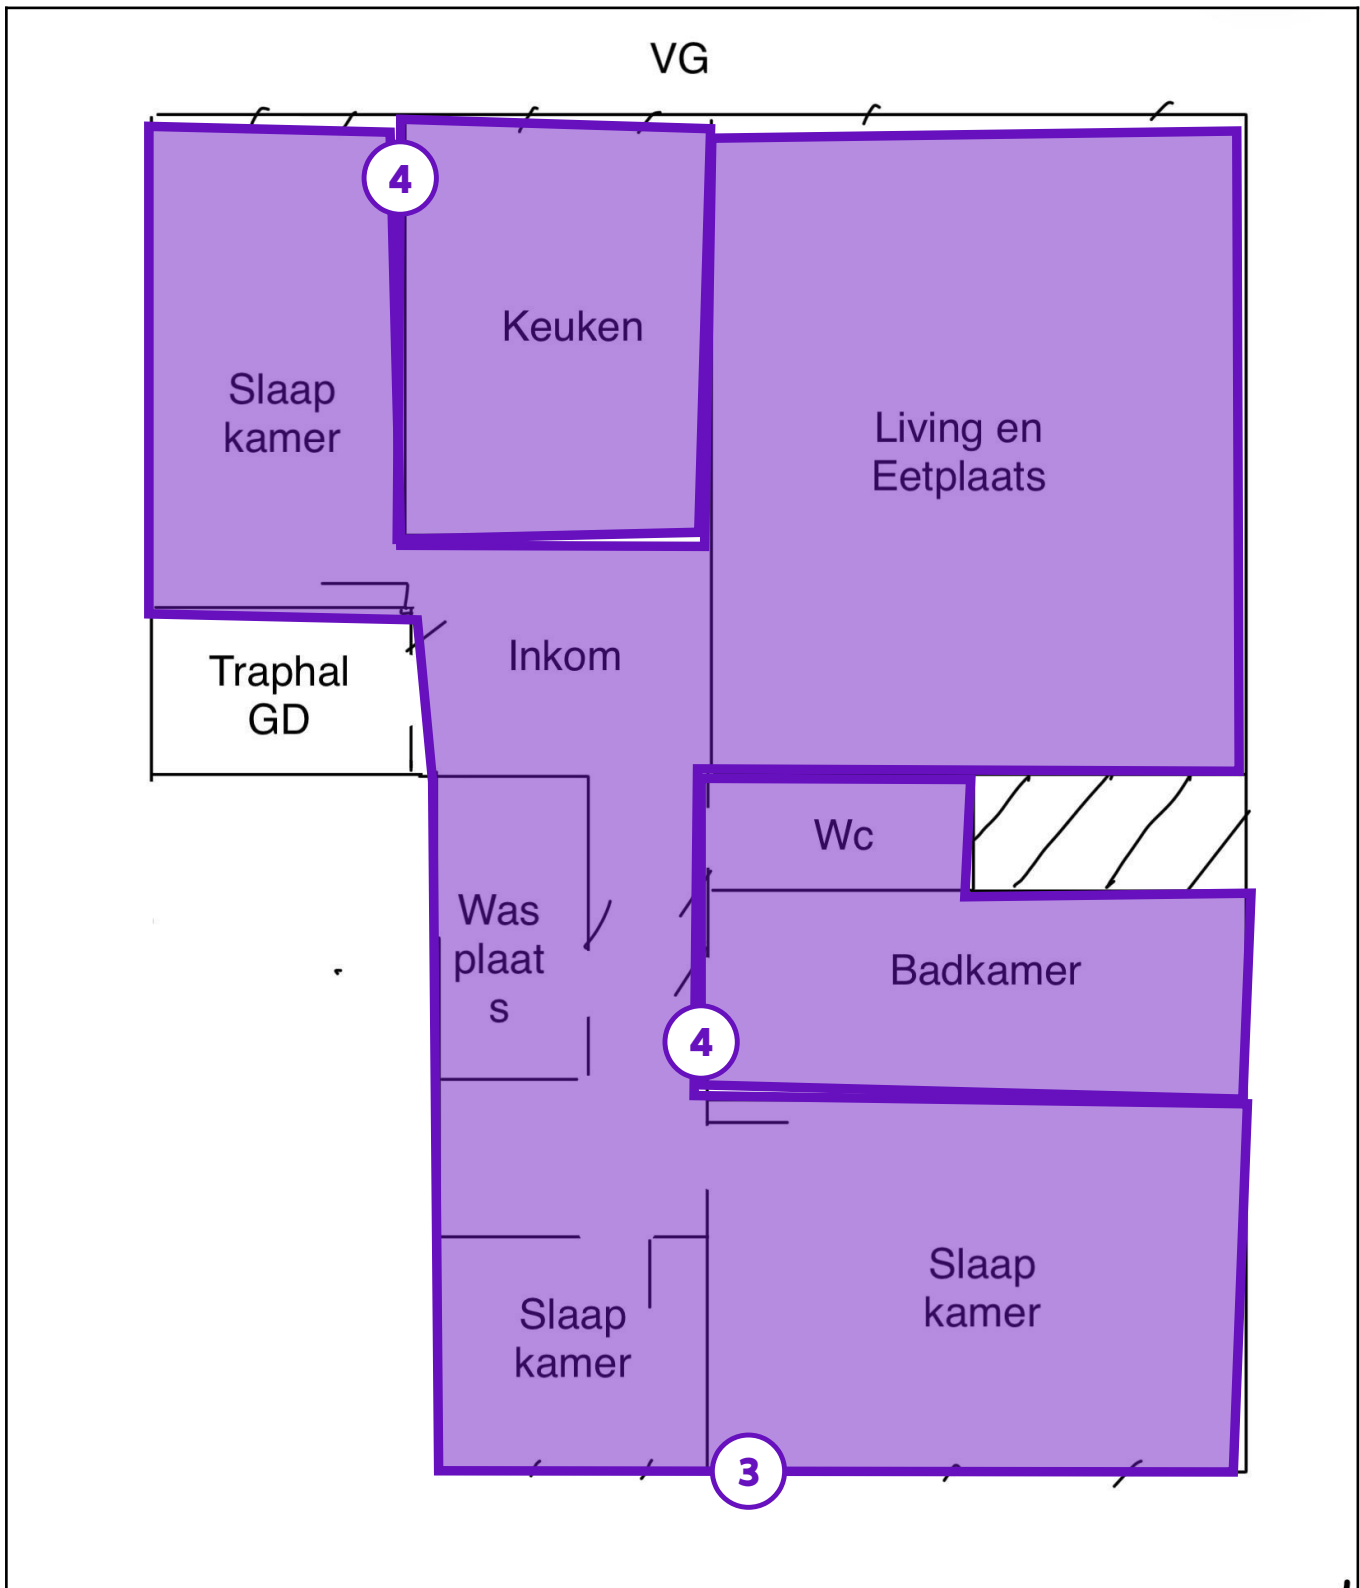
Plan 1.5: Appartement

3. Vloerbekleding - Niet verdacht	Advies	-
4. Tegellijm onder vloertegels keuken, badkamer, WC	Advies	-

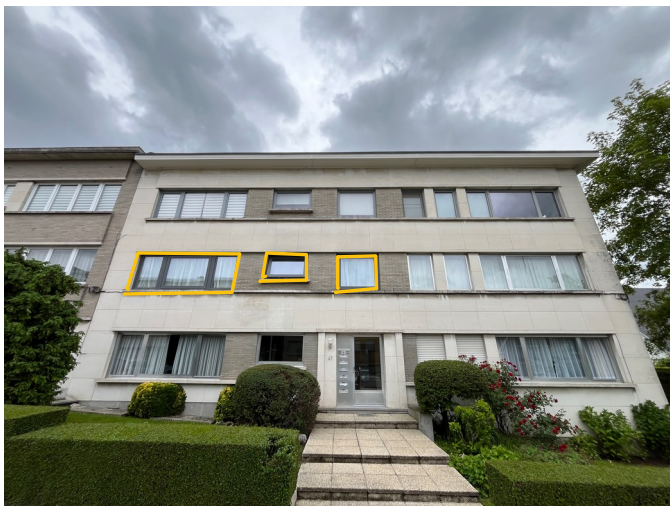
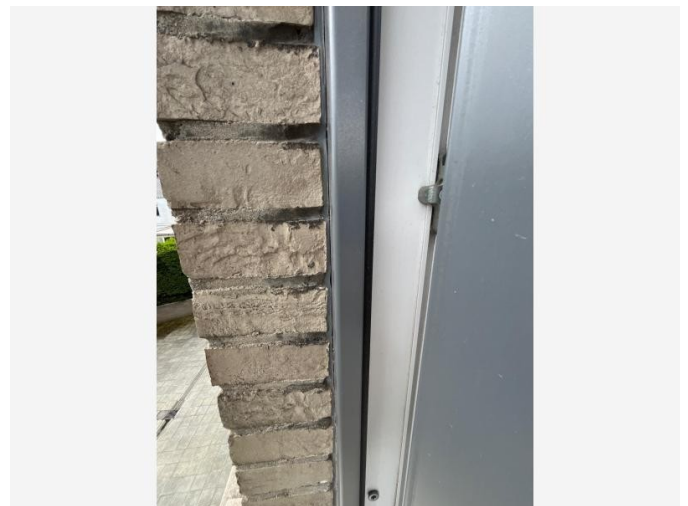
Beschrijving	Notitie	Terug te vinden op plannen
Fiche 11: Afdichtingsmateriaal (mastiek,kit,..) aan schrijnwerk - Niet verdacht	Het aanwezig afkittingsmateriaal is niet asbest-verdacht. Het betreft siliconen. De ramen zijn vernieuwd	Plan 1.3: Appartement
Fiche 12: Leidingisolatie - niet verdacht wc	De aanwezige leidingisolatie is niet asbest verdacht. Deze bestaat uit xps	Plan 1.3: Appartement
