Asbestinventarisatetest

Elewijtsesteenweg 101, 1980 Zemst

Attestnummer : 20260513-000128.000

Asbestveilig (maar niet asbestvrij)

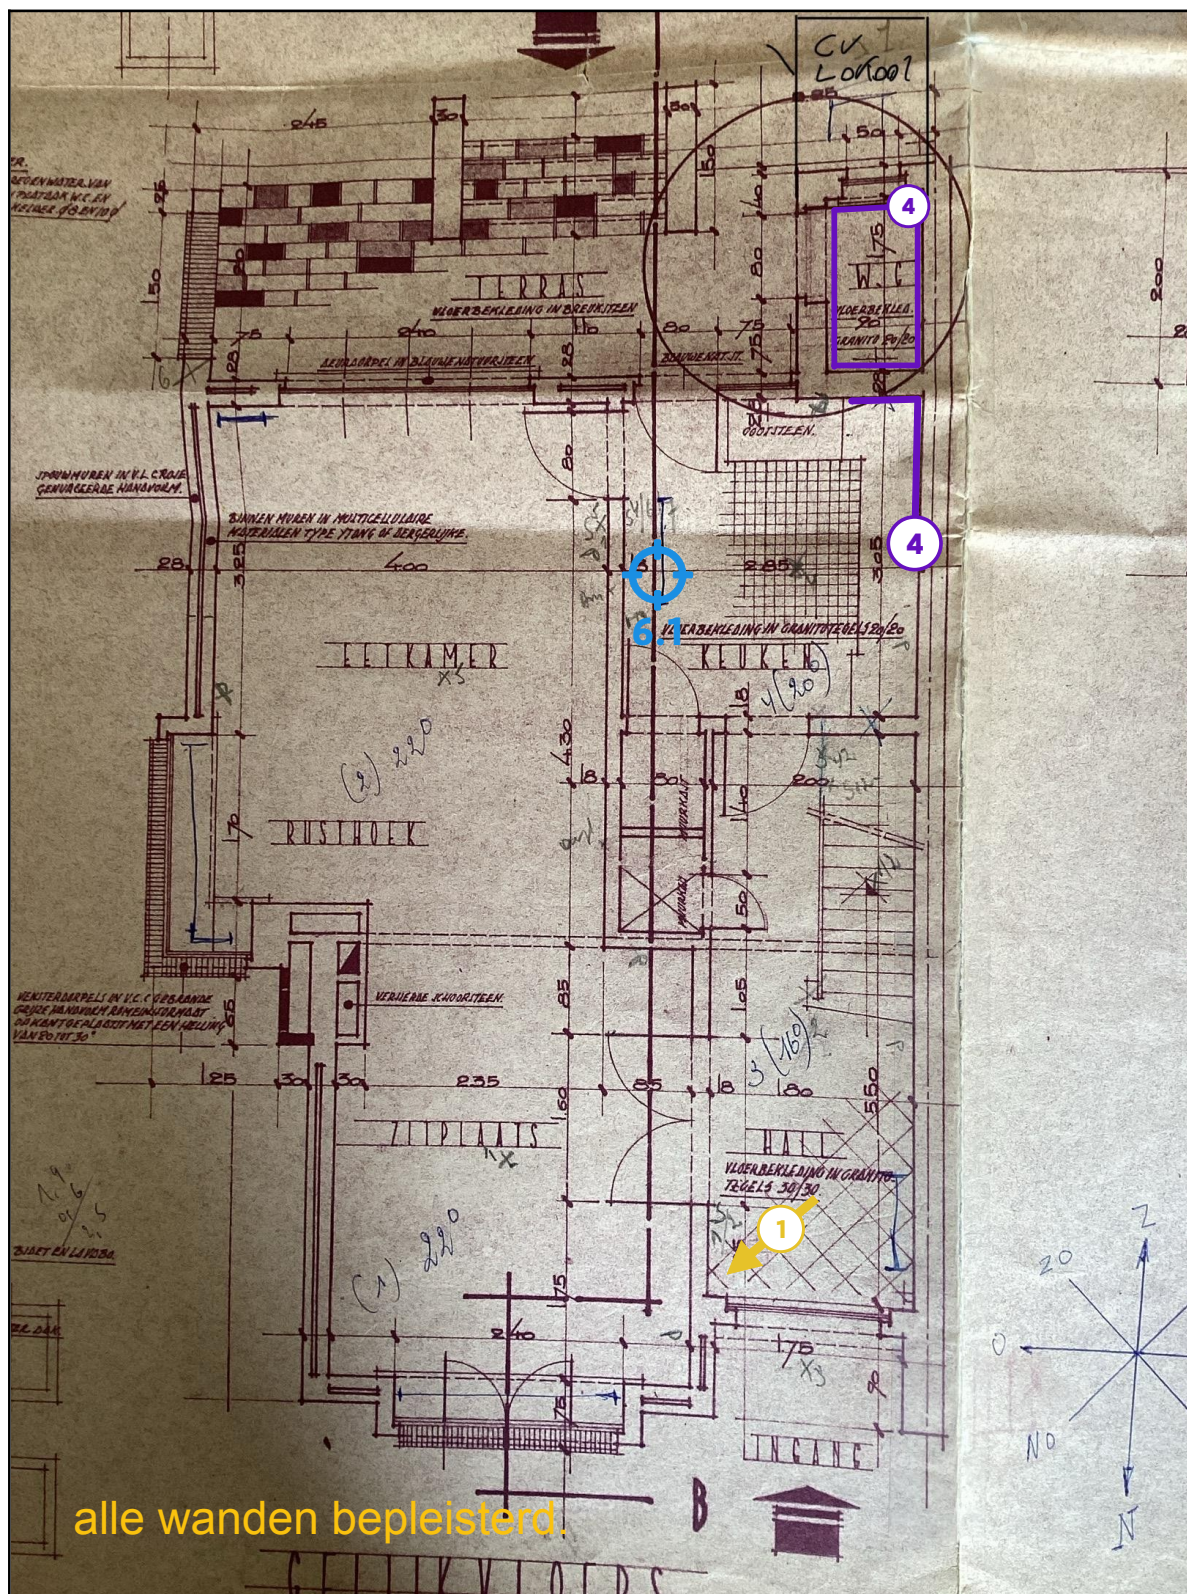
Plan 1.2: Gelijkvloers

1. Bakeliet meter- en zekering kast	Asbestmateriaal	Zorgvuldig beheren
4. Tegellijm achter wandtegels & plinten	Advies	-
6. Pleisterwerk wanden	Geen asbest	-
6.1 Code: M01	Mengmonster	-

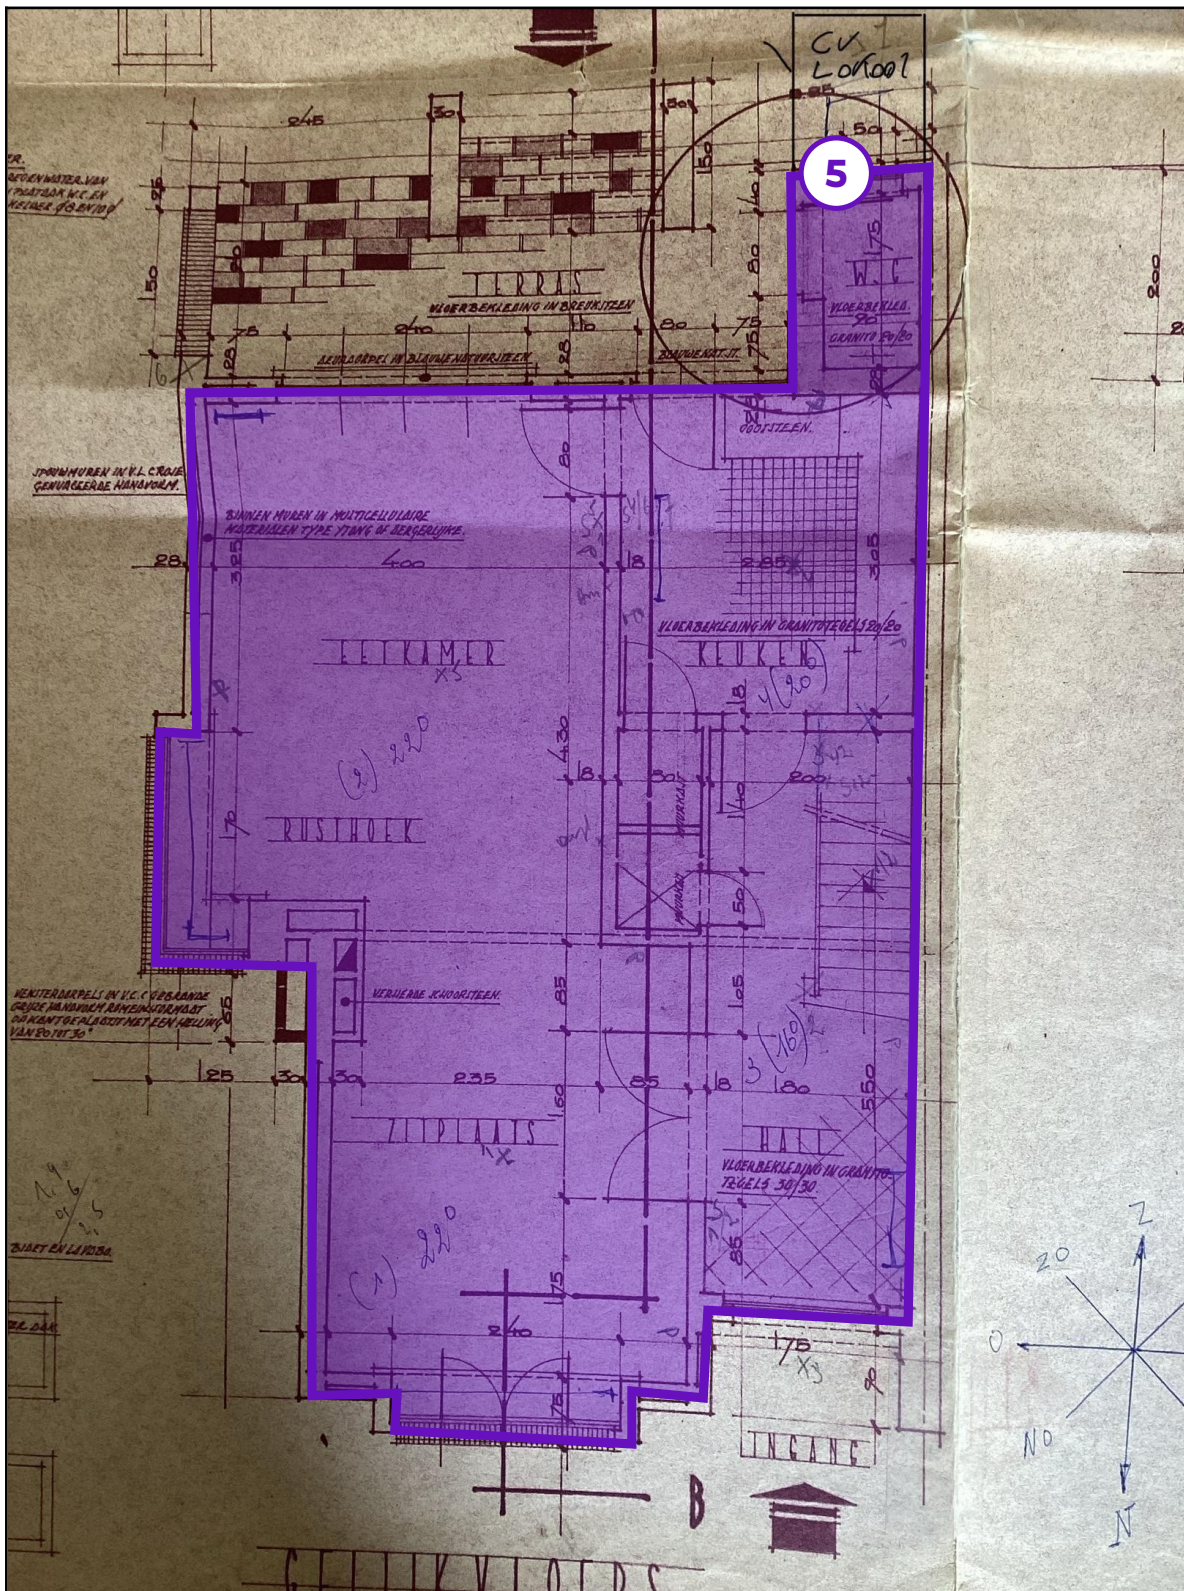
Plan 1.4: Gelijkvloers

5. Tegellijm onder vloertegels en achter plinttegels	Advies	-
--	--------	---

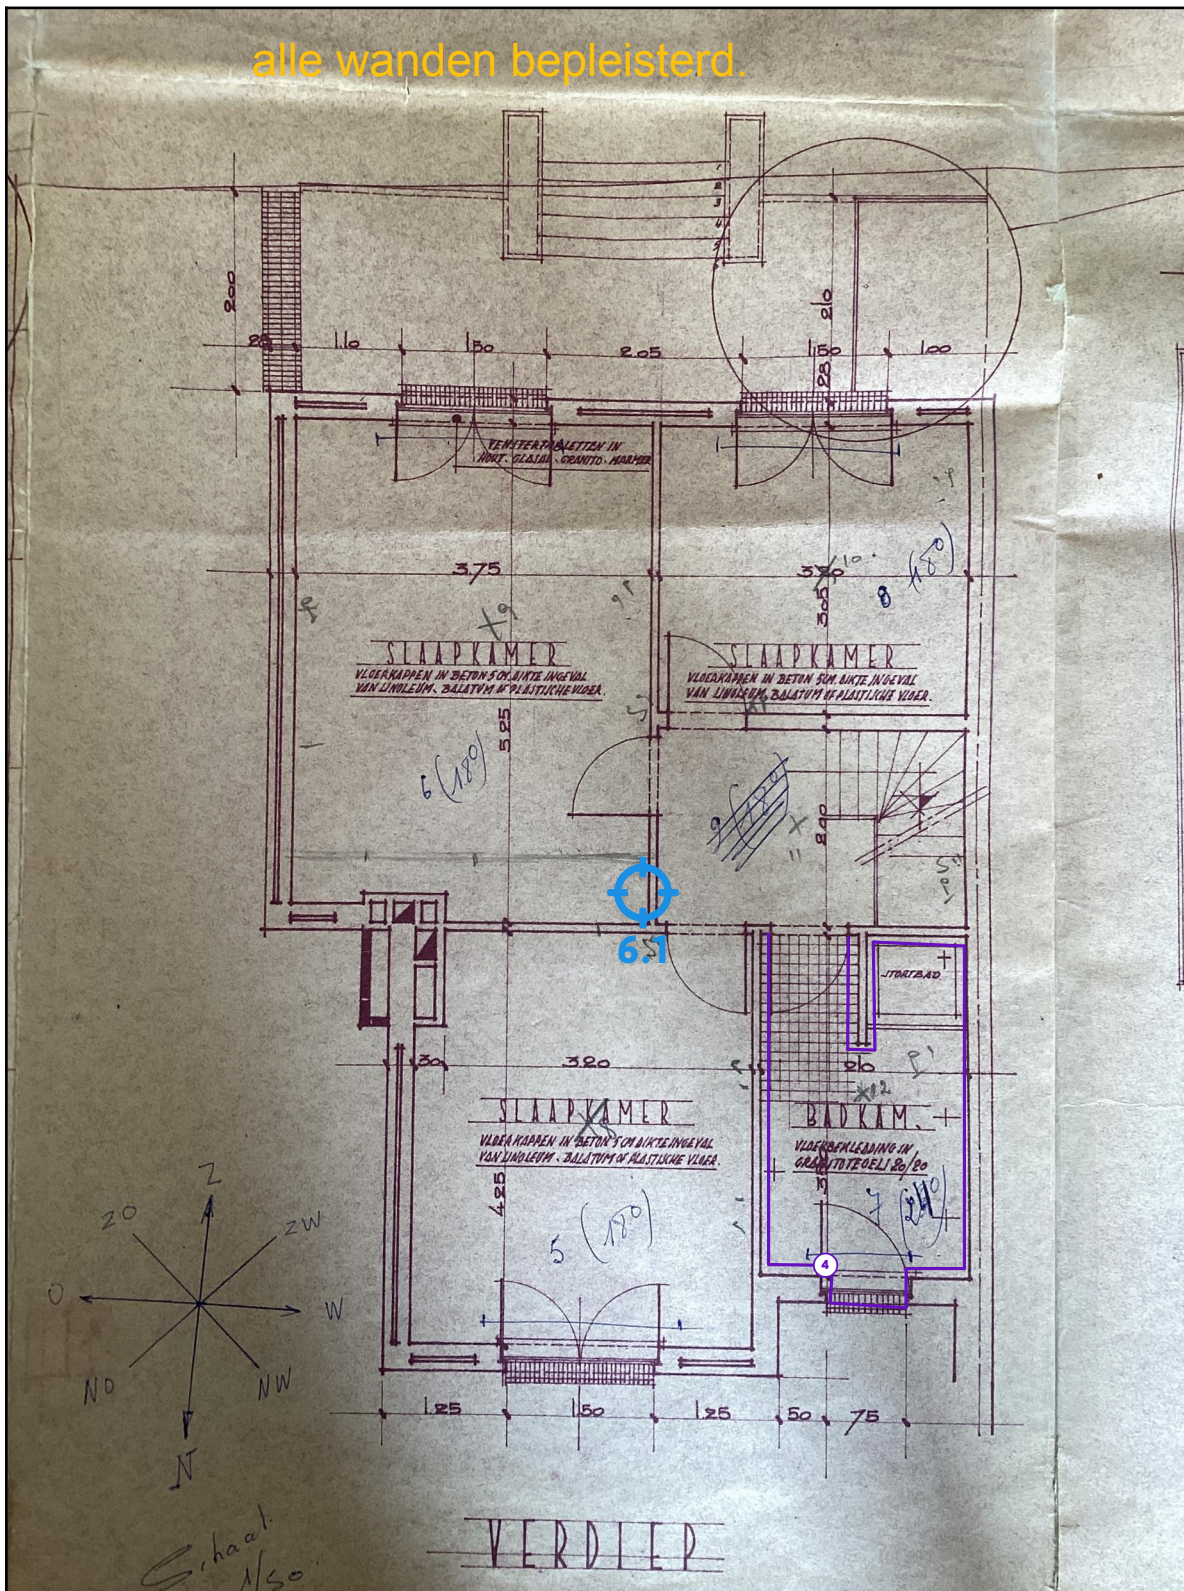
Plan 1.5: Verdieping

4. Tegellijm achter wandtegels & plinten	Advies	-
6. Pleisterwerk wanden	Geen asbest	-
6.1 Code: M01	Mengmonster	-

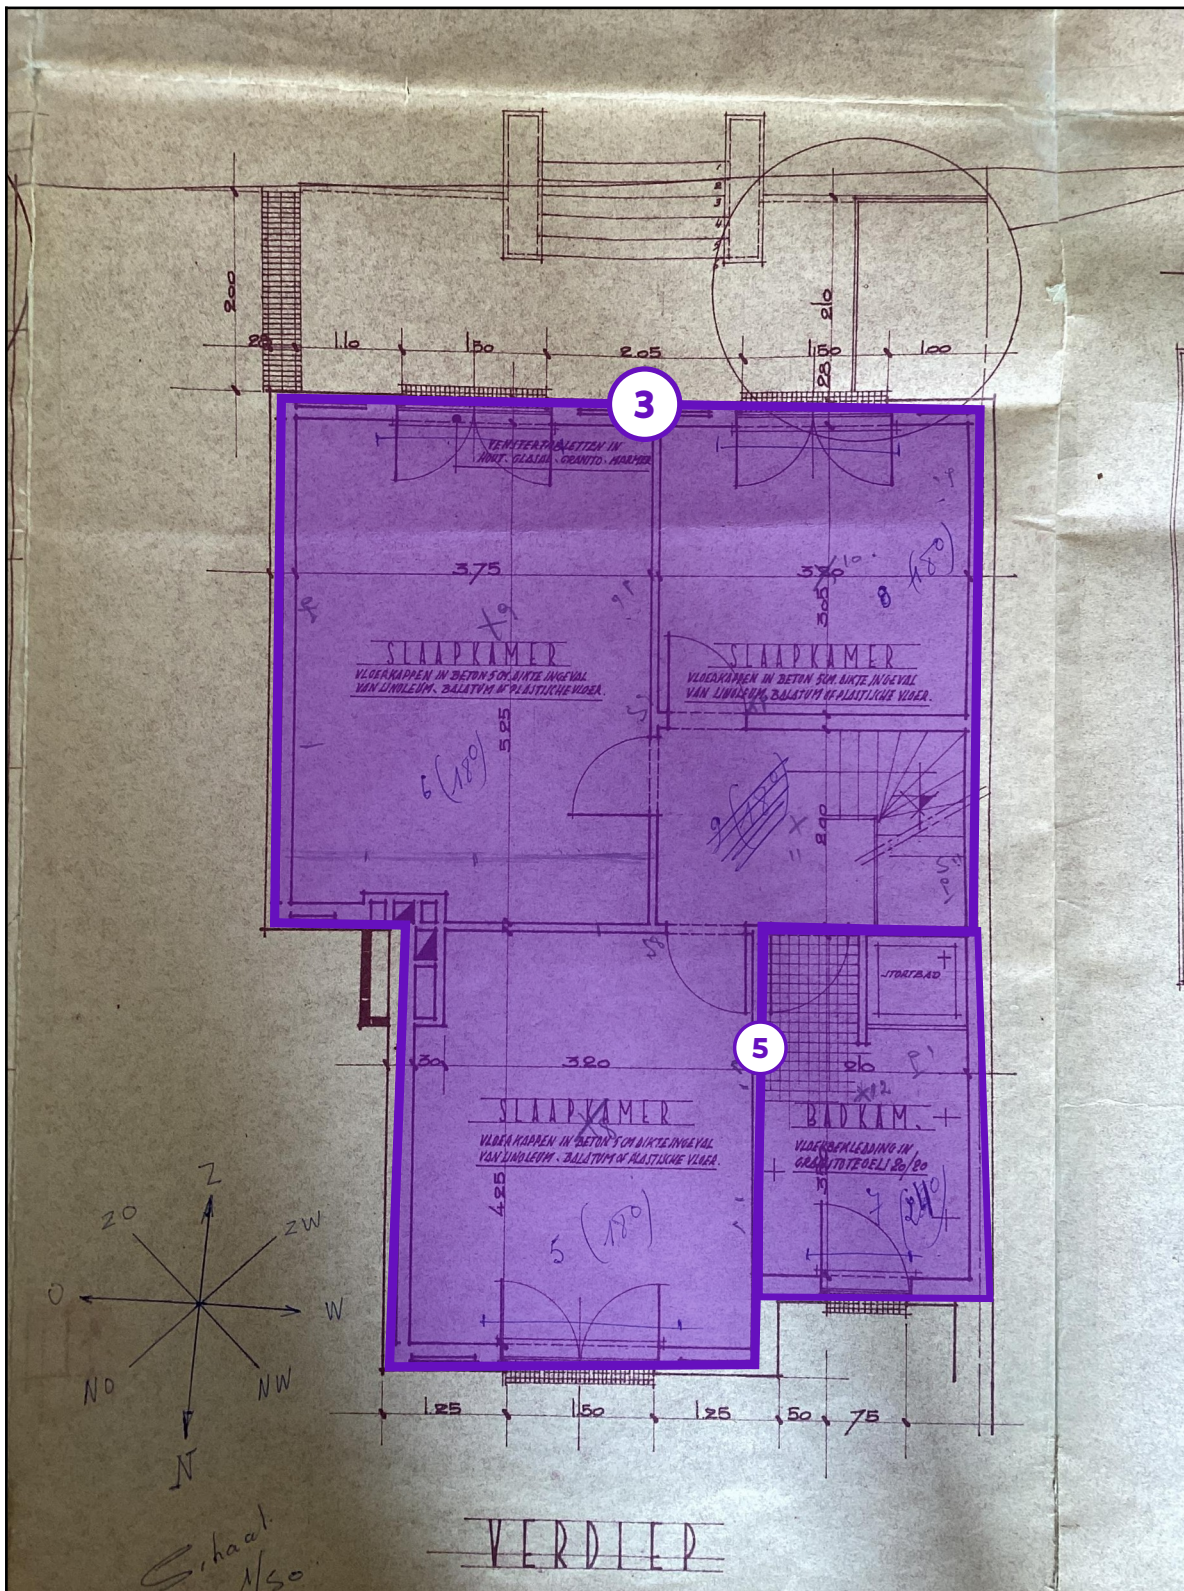
Plan 1.6: Verdieping

3. Vloerbekleding - Niet verdacht	Advies	-
5. Tegellijn onder vloertegels en achter plinttegels	Advies	-

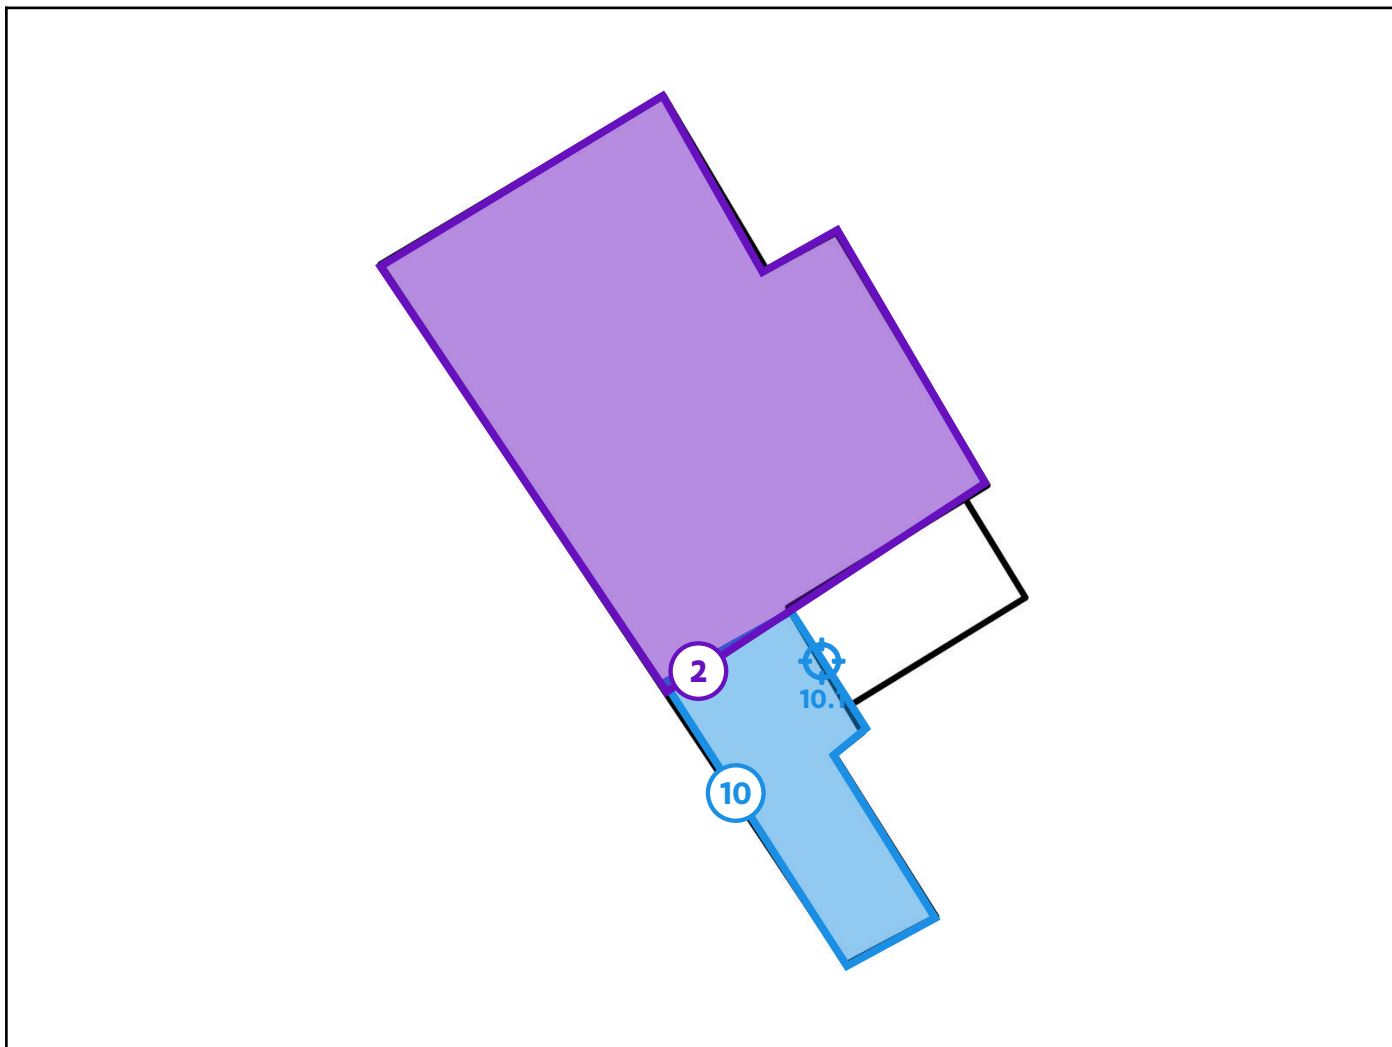
Plan 1.8: Hoofdgebouw plan

Beschrijving	Type	Actie
2. Onderdak	Beperking	-
10. Dakbedekking - Roofing	Geen asbest	-
10.1 Code: M04	Puntmonster	-

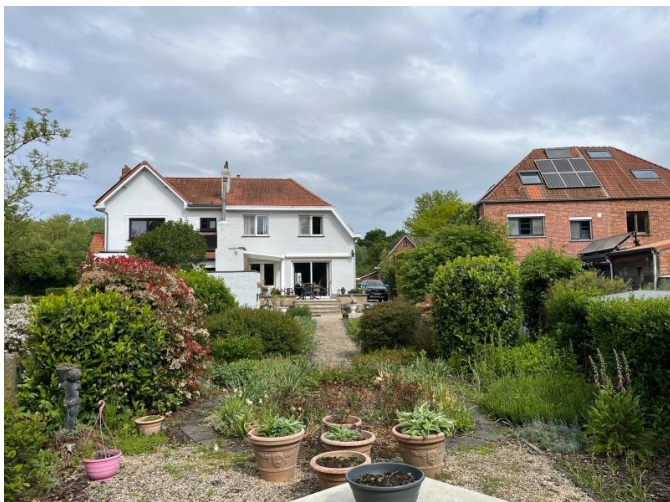
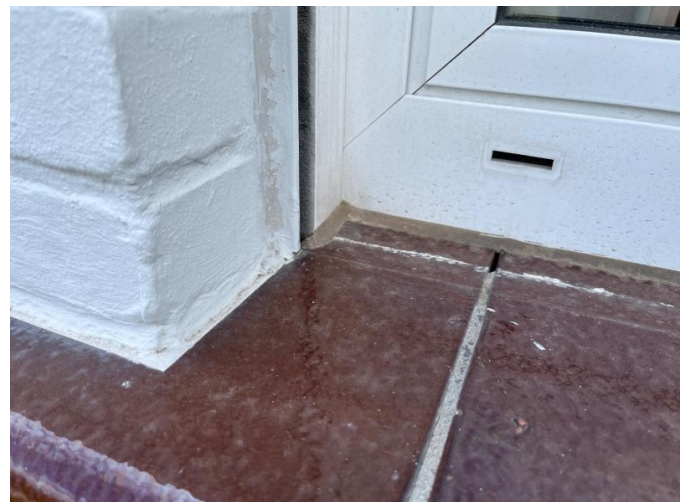
Beschrijving	Notitie	Terug te vinden op plannen
Fiche 11: Afkittingsmateriaal (mastiek,kit,...) aan schrijnwerk - Niet aanwezig	Geen afkittingsmateriaal aanwezig.	-
Fiche 12: Dakbedekking - niet verdacht		-
Fiche 13: Plafondafwerking in gipskarton/hout/pvc	Het plafond bestaat uit niet-asbestverdachte gipskartonplaten/hout-/pvc platen . Zonder destructie is het niet mogelijk om na te gaan of er asbestverdachte materialen aanwezig zijn achter de gipskartonplaten/hout-/pvc platen.	Plan 1.7: Verdieping
Fiche 14: Rookgaskanalen - niet verdacht	De materialen van rookgaskanalen zijn niet asbest verdacht.	-
Fiche 15: Niet-asbestverdachte stookketel	De volgende materialen aan onderdelen van een centrale verwarming werden vastgesteld als niet-asbestverdacht, nl stookketel	-
