Asbestinventarisatetest

V. Van Malderlaan 90, 1700 Dilbeek

Attestnummer : 20260511-000574.000

Uitgegeven op : 11.05.2026

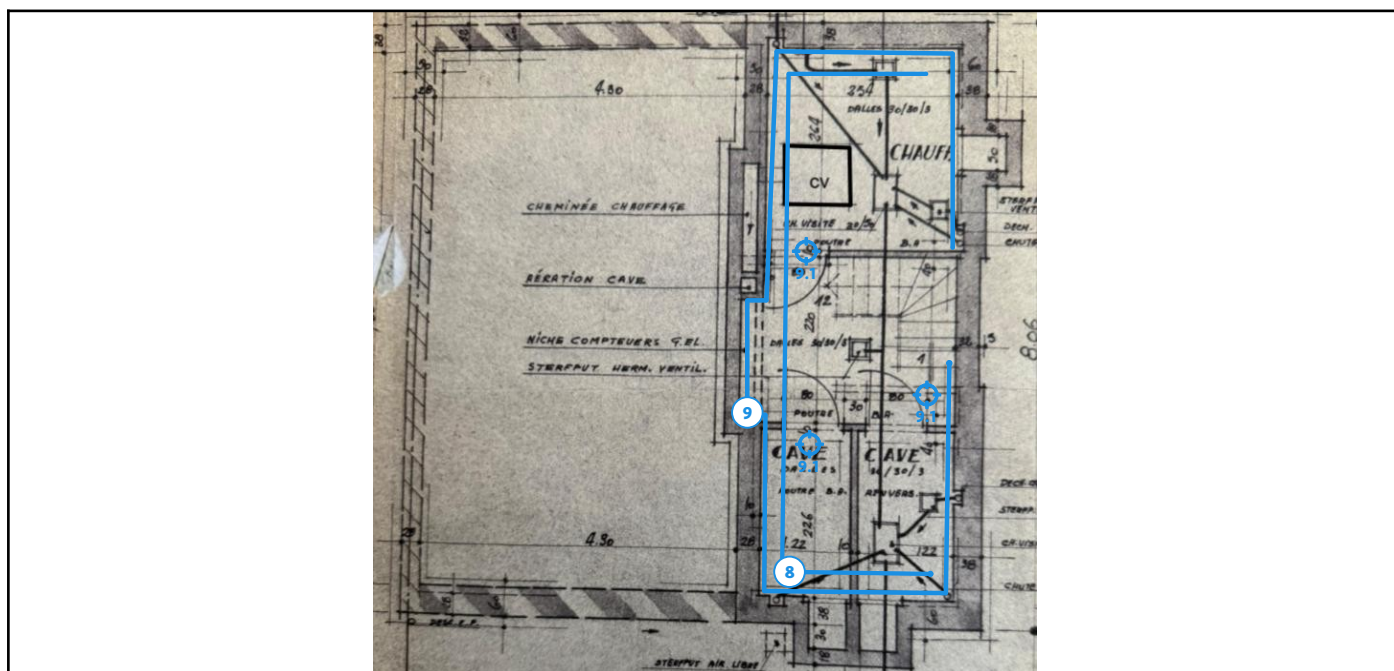
Plan 1.1: Kelder

Beschrijving	Type	Actie
8. Thermische buisisolatie	Geen asbest	-
9. Cementering kelder	Geen asbest	-
9.1 Code: CEM-KEL	Mengmonster	-

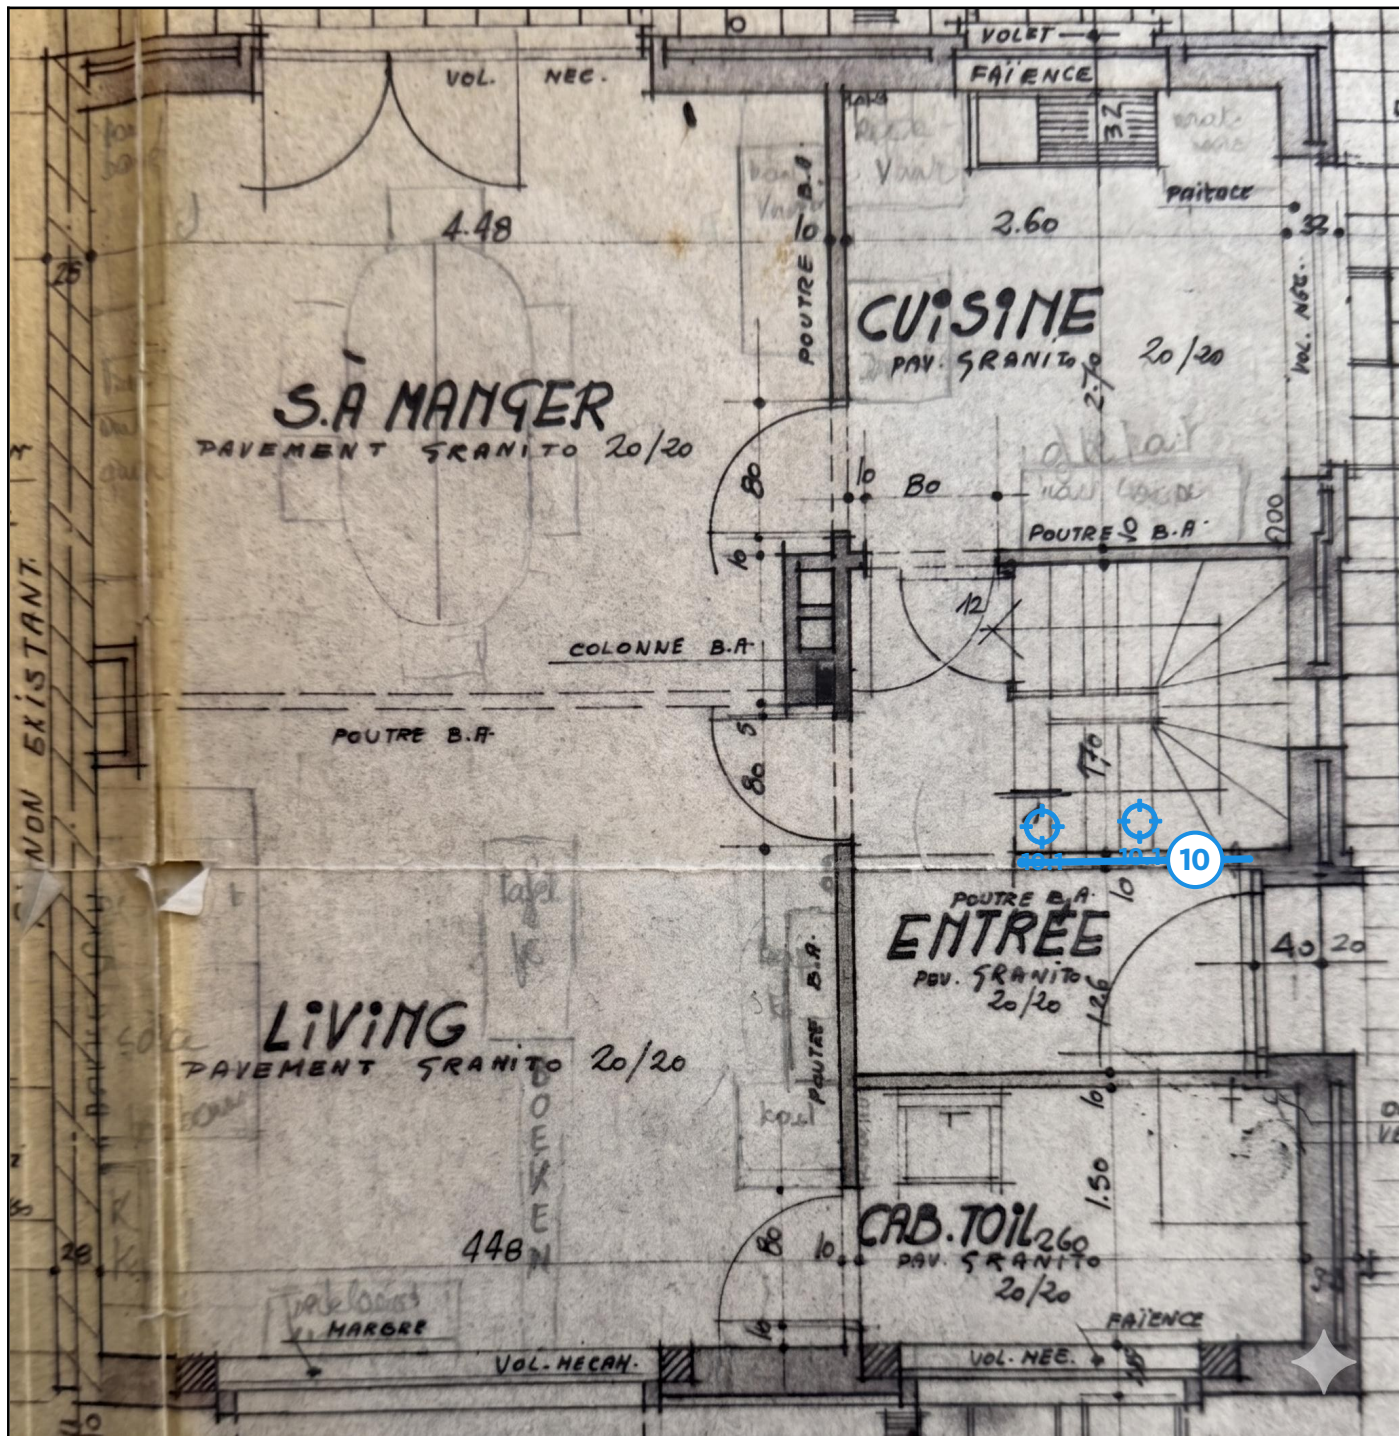
Plan 1.3: Gelijkvloers

Beschrijving	Type	Actie
10. Pleisterwerk lage muur gelijkvloers	Geen asbest	-
10.1 Code: PLM-TRAP	Mengmonster	-

1.2 Code: PLPL (0)	Mengmonster	-
2. Pleisterwerk muren	Asbestmateriaal	Zorgvuldig beheren
2.2 Code: PLM (0)	Mengmonster	-
3. Pleisterwerk trappenhal	Asbestmateriaal	Zorgvuldig beheren
3.1 Code: PL TRAP	Mengmonster	-

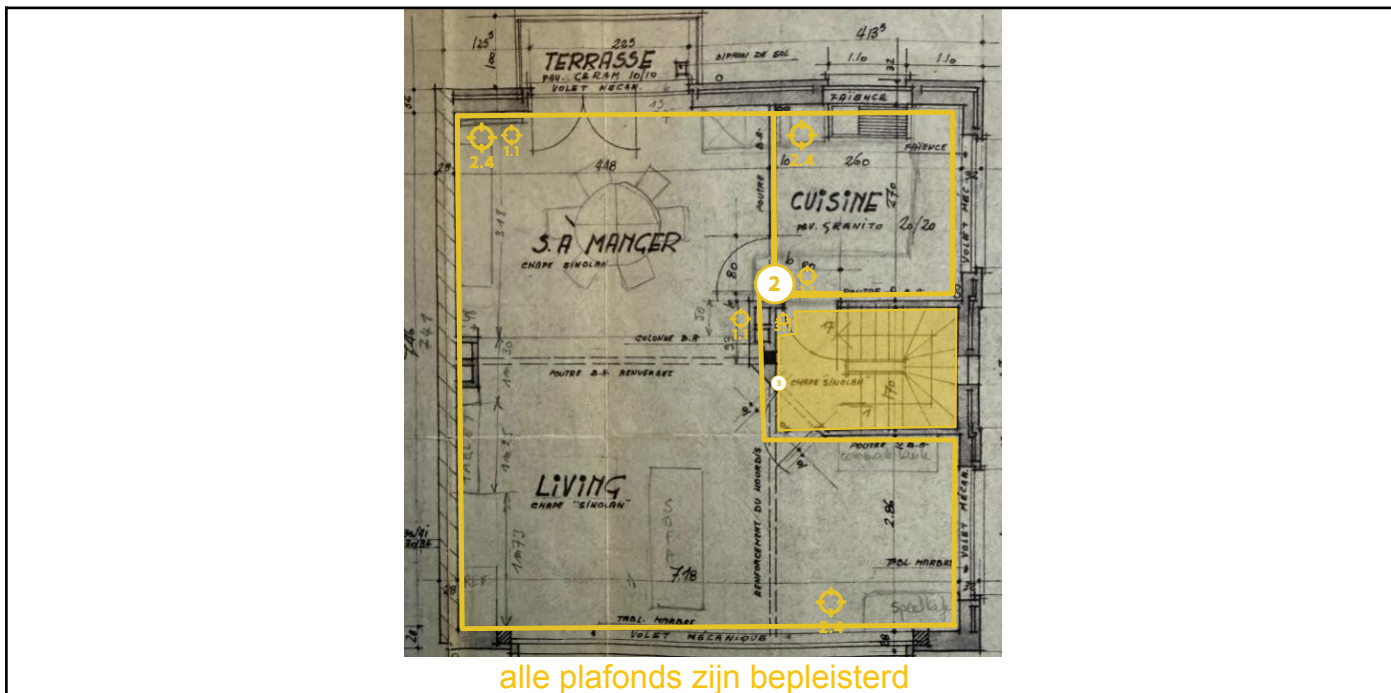
Plan 1.5: 1ste verdiep

Beschrijving	Type	Actie
1. Pleisterwerk plafonds	Asbestmateriaal	Zorgvuldig beheren
1.1 Code: PLPL	Mengmonster	-
2. Pleisterwerk muren	Asbestmateriaal	Zorgvuldig beheren
2.4 Code: PLM - 1ste	Mengmonster	-
3. Pleisterwerk trappenhal	Asbestmateriaal	Zorgvuldig beheren
3.1 Code: PL TRAP	Mengmonster	-

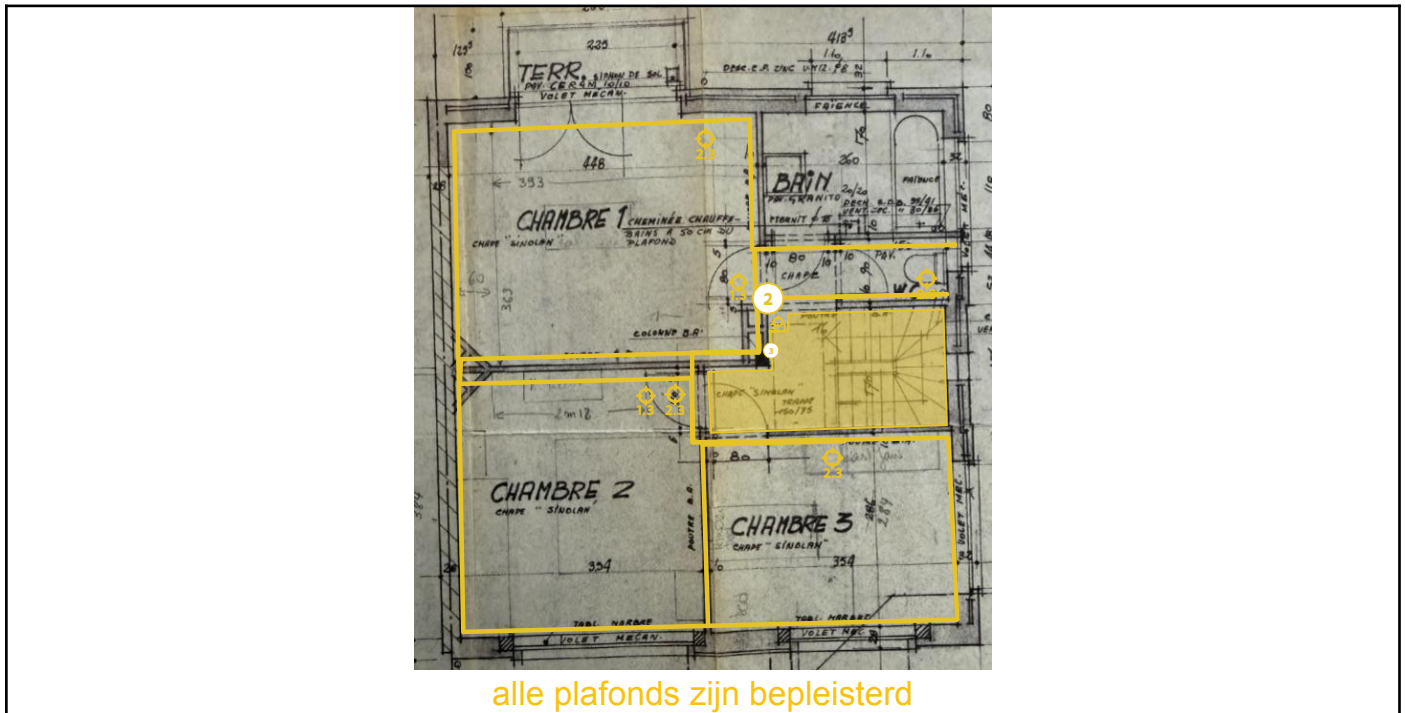
Plan 1.6: 2de verdiep

Beschrijving	Type	Actie
1. Pleisterwerk plafonds	Asbestmateriaal	Zorgvuldig beheren
1.3 Code: PLPL (2)	Mengmonster	-
2. Pleisterwerk muren	Asbestmateriaal	Zorgvuldig beheren
2.3 Code: PLM (2)	Mengmonster	-
3. Pleisterwerk trappenhall	Asbestmateriaal	Zorgvuldig beheren
3.1 Code: PL TRAP	Mengmonster	-

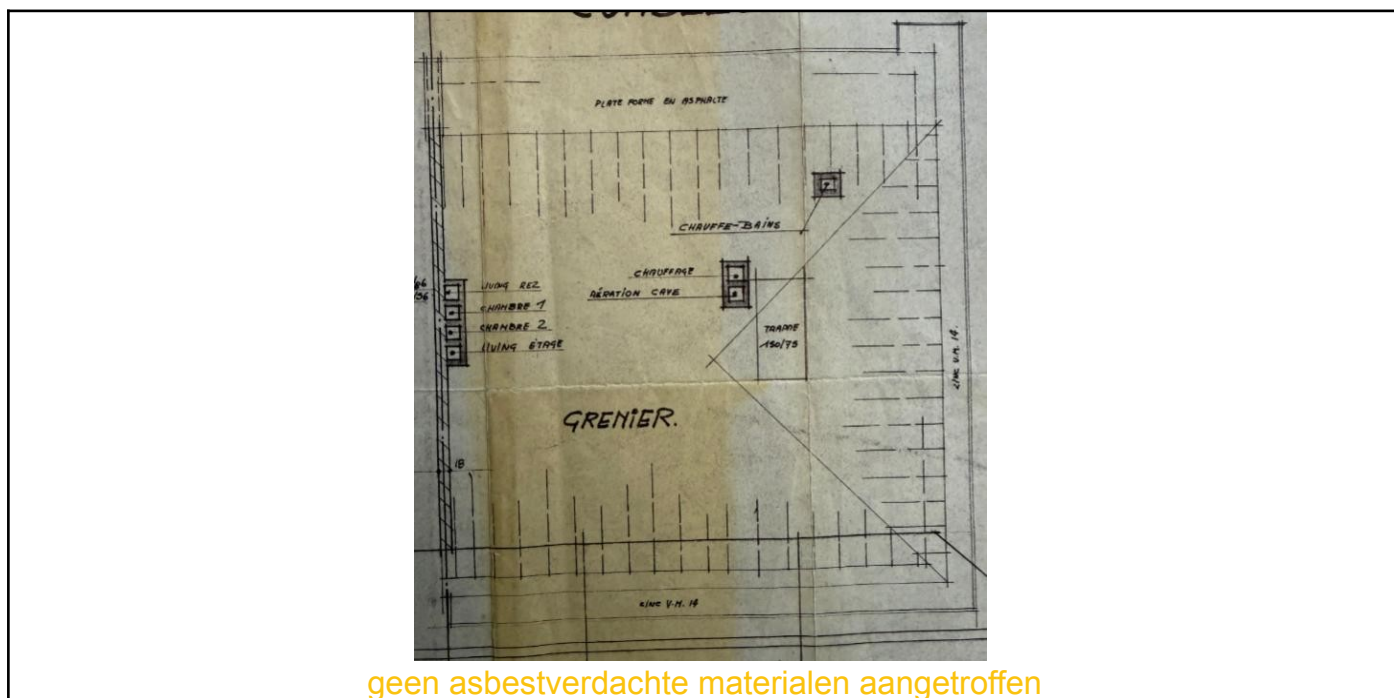
Plan 1.7: Zolder

geen asbestverdachte materialen aangetroffen

Beschrijving	Type	Actie
6. Zolder	Advies	-
