Asbestinventarisatetest

Assesteenweg 189, 1740 Ternat

Attestnummer : 20260407-000375.000

Uitgegeven op : 07.04.2026

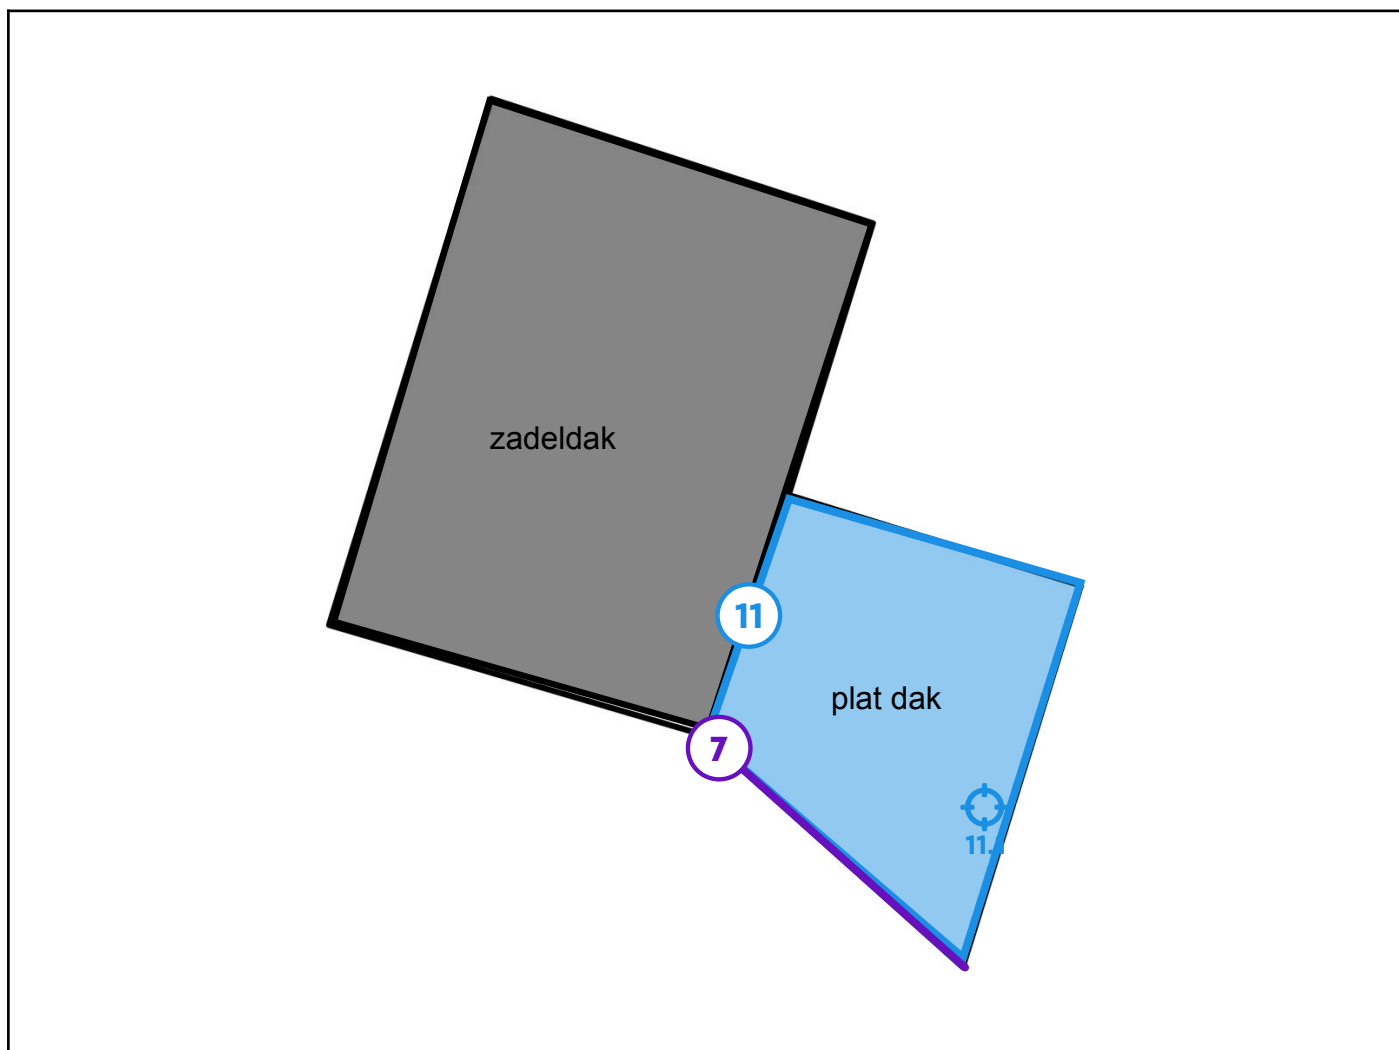
Plan 1.1: dak plan

Beschrijving	Type	Actie
7. Deksteen muur	Advies	-
11. Roofing plat dak	Geen asbest	-
11.1 Code: 03	Puntmonster	-

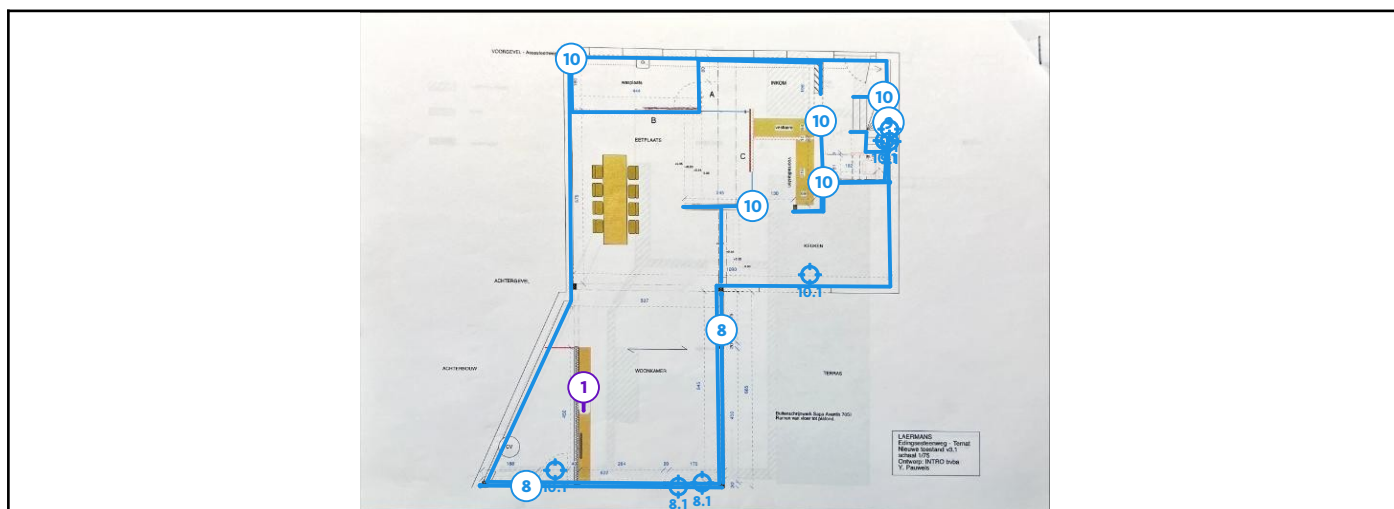
Plan 1.3: Plan gelijkvloers

Beschrijving	Type	Actie
1. Rookgaskanaal open haard	Beperking	-
8. Crepi achtergevel	Geen asbest	-
8.1 Code: 02	Mengmonster	-
9. Cementering onder trap	Geen asbest	-
9.1 Code: 04	Mengmonster	-
10. Pleisterwerk wanden	Geen asbest	-
10.1 Code: 01	Mengmonster	-

Uitleg van de asbestdeskundige: Het luik in de open haard is volledig toegemaakt en eventuele rookgaskanalen kunnen niet worden geïnspecteerd.

Laat het rookgaskanaal controleren bij eventuele renovaties of werken hieraan.

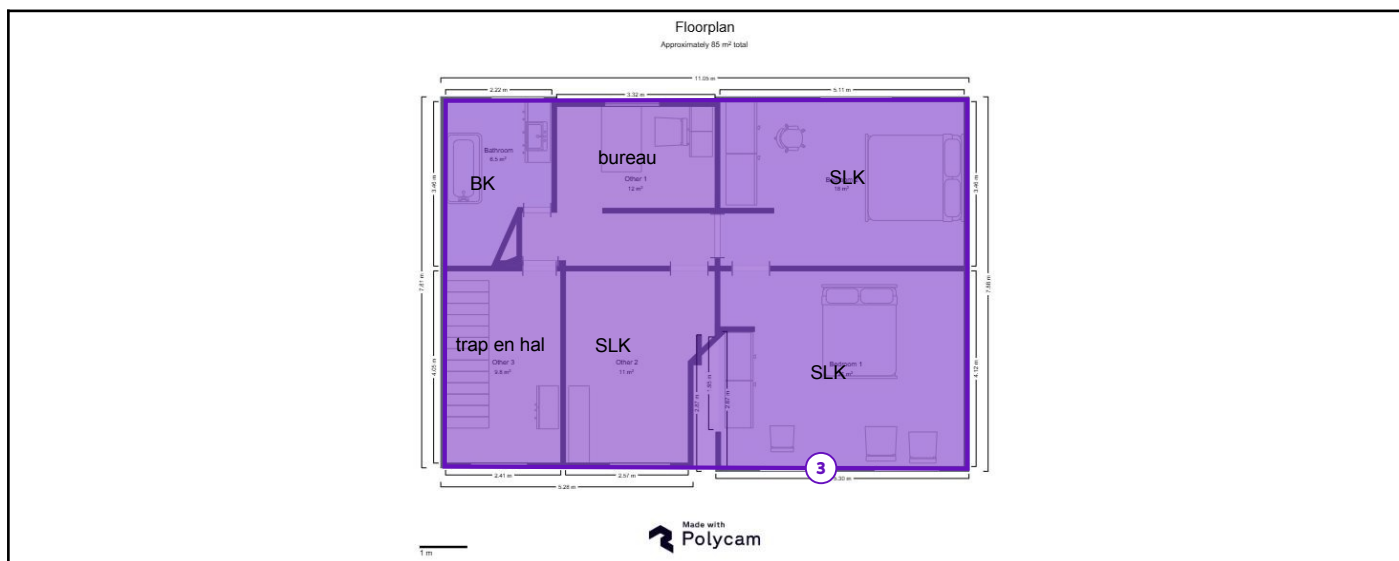
Plan 1.4: Plan verdieping

Beschrijving	Type	Actie
3. Plafonds bestaande uit voorzetpanelen	Advies	-

De plafonds werden afgewerkt met niet-asbestverdachte voorzetpanelen die inspectie van de bedekte structuur (opbouw, pleisterwerk) verhinderen.

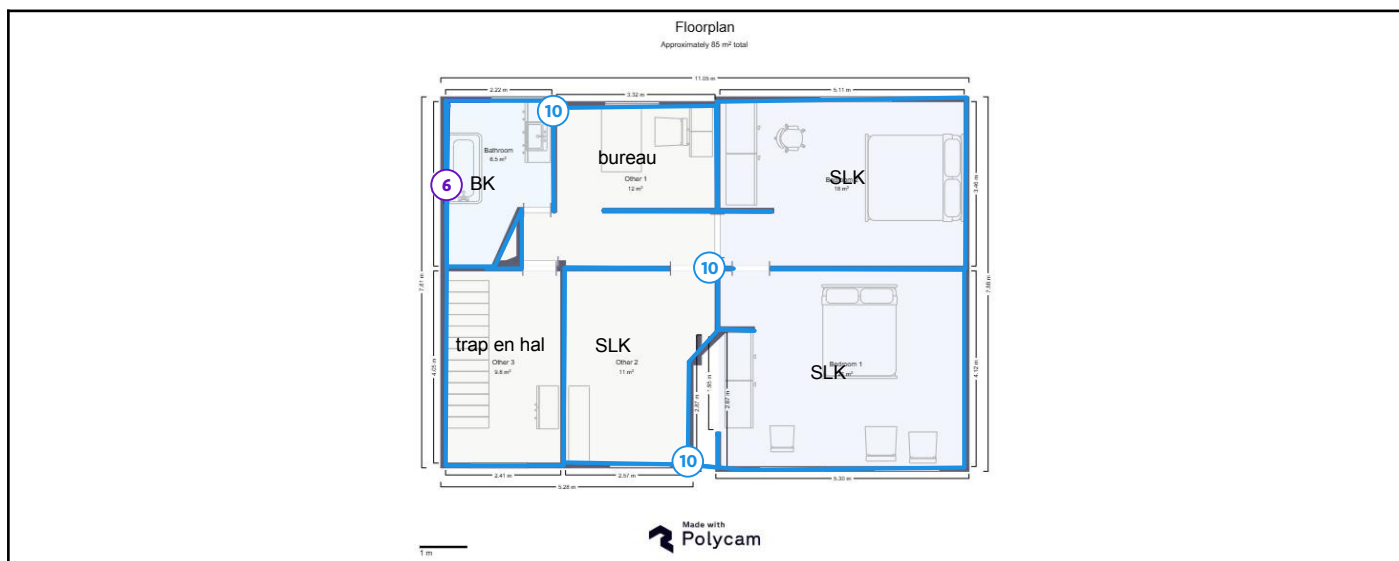
Plan 1.5: Plan verdieping

Beschrijving	Type	Actie
6. Gebruikte lijm achter de muurtegels	Advies	-
10. Pleisterwerk wanden	Geen asbest	-

Mogelijks asbesthoudende lijm achter faillencetegels. Laat dit controleren bij werken of renovatie

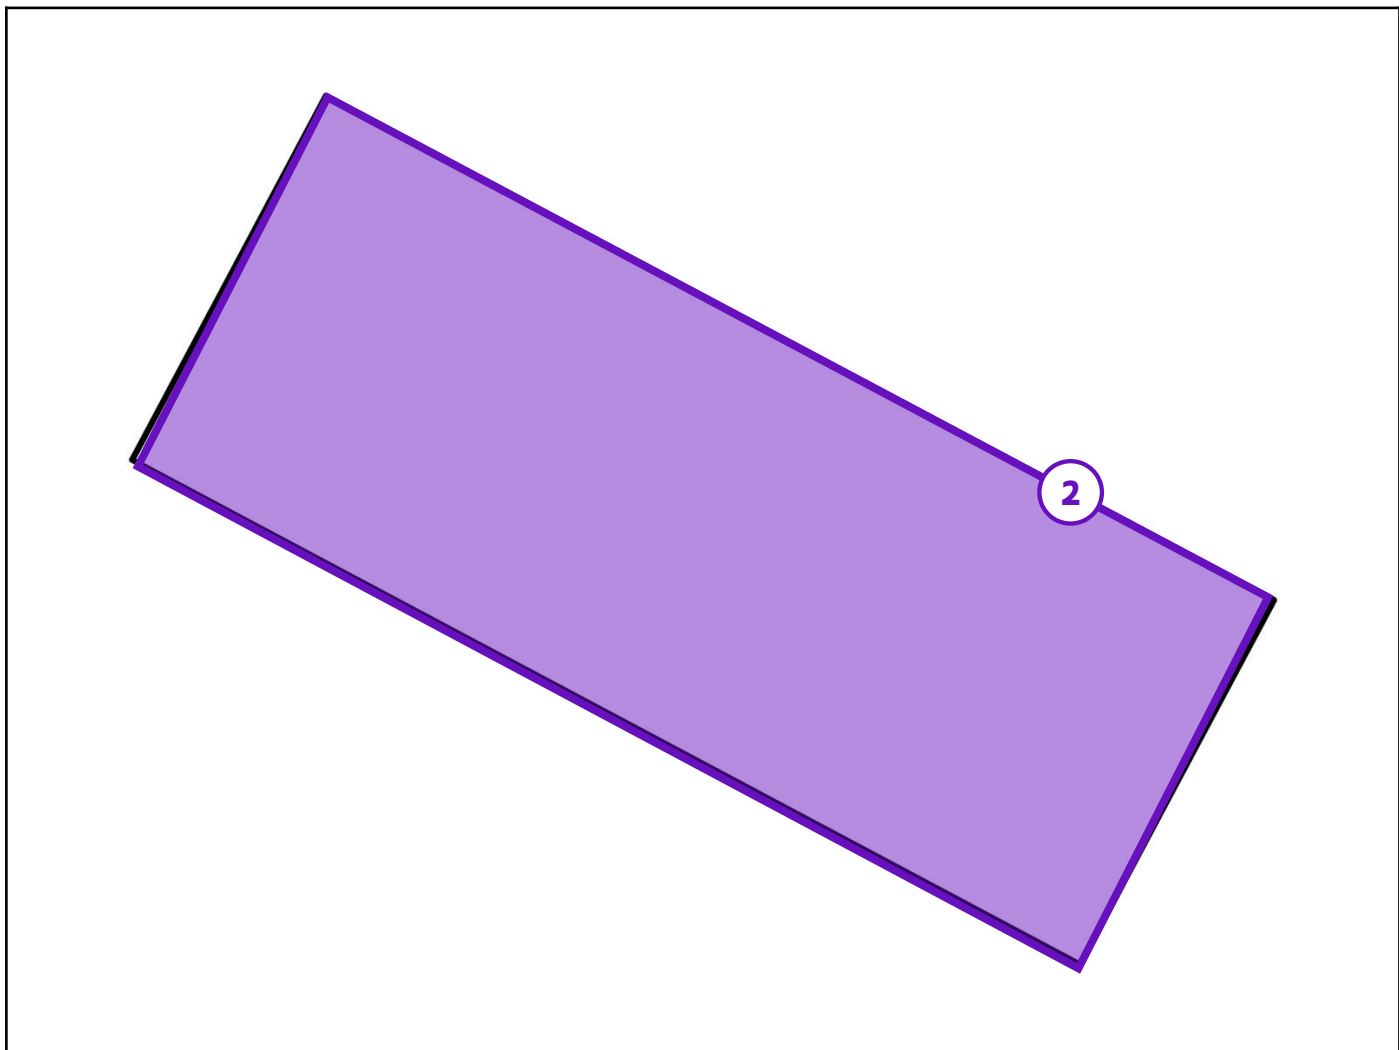
Plan 2.1: Schuur plan

Beschrijving	Type	Actie
2. Schuur	Advies	-

Geen waarneembare asbestverdachte materialen aangetroffen.

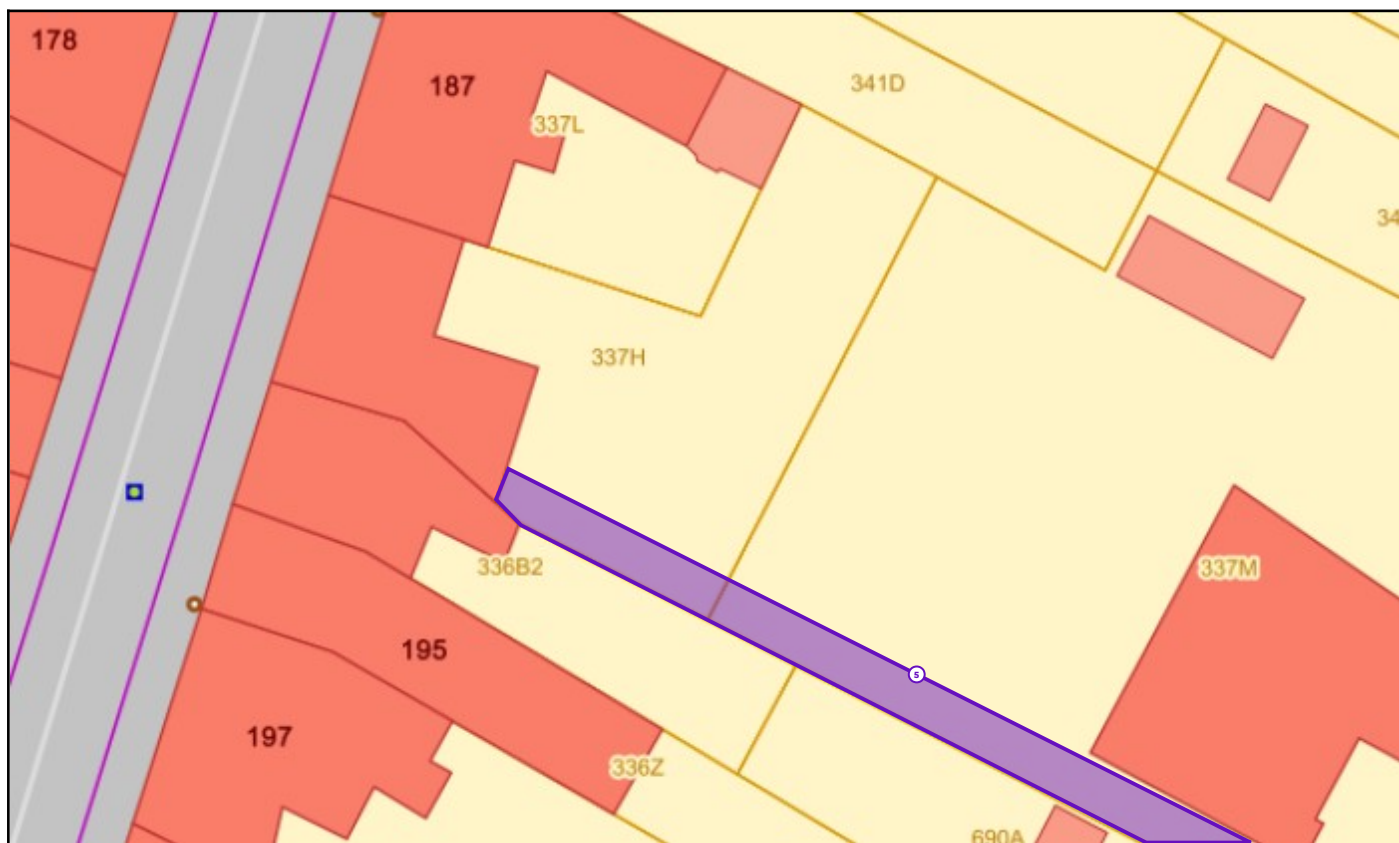
Plan 3.1: Vaststellingen buiten de constructies

Beschrijving	Type	Actie
5. oprit	Advies	-

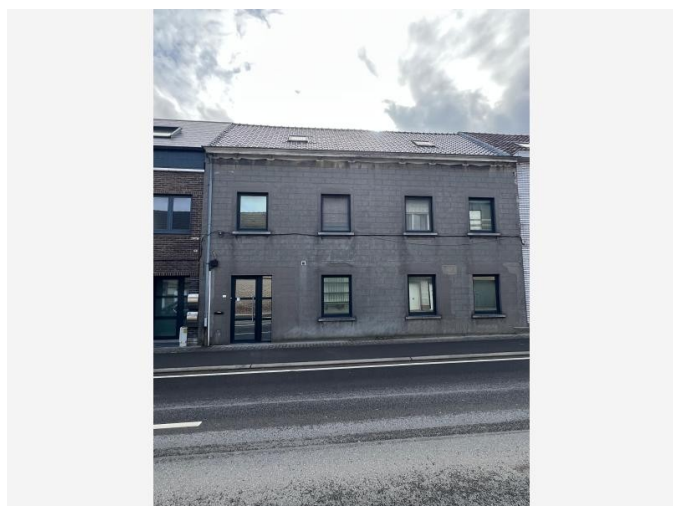
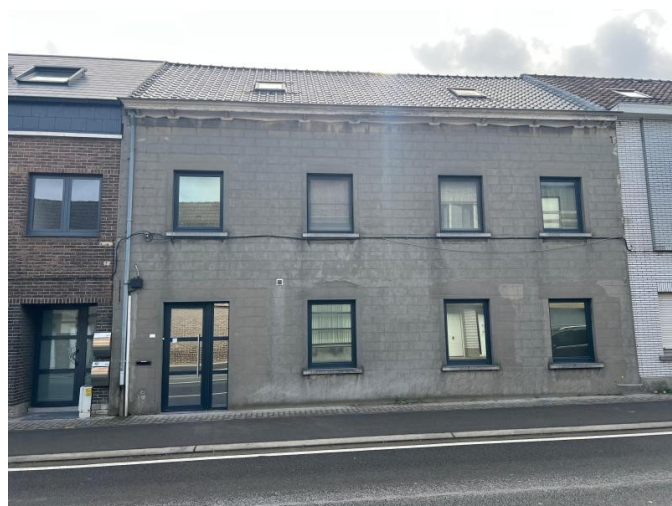
Beschrijving	Notitie	Terug te vinden op plannen
Fiche 12: Dakbedekking bestaande uit pannen (niet verdacht)	De dakbedekking is niet-asbestverdacht.	-
Fiche 13: CV-ketel (niet verdacht)	De CV-ketel (dichtingen, isolerend materiaal) is niet asbestverdacht.	-
Fiche 14: Mastiek	Er is geen asbestverdachte mastiek aanwezig.	-
