Asbestinventarisatetest

Van Stralenstraat 118, 2060 Antwerpen
Gemeenschappelijke delen

Attestnummer : 20260130-000202.000

Uitgegeven op : 30.01.2026

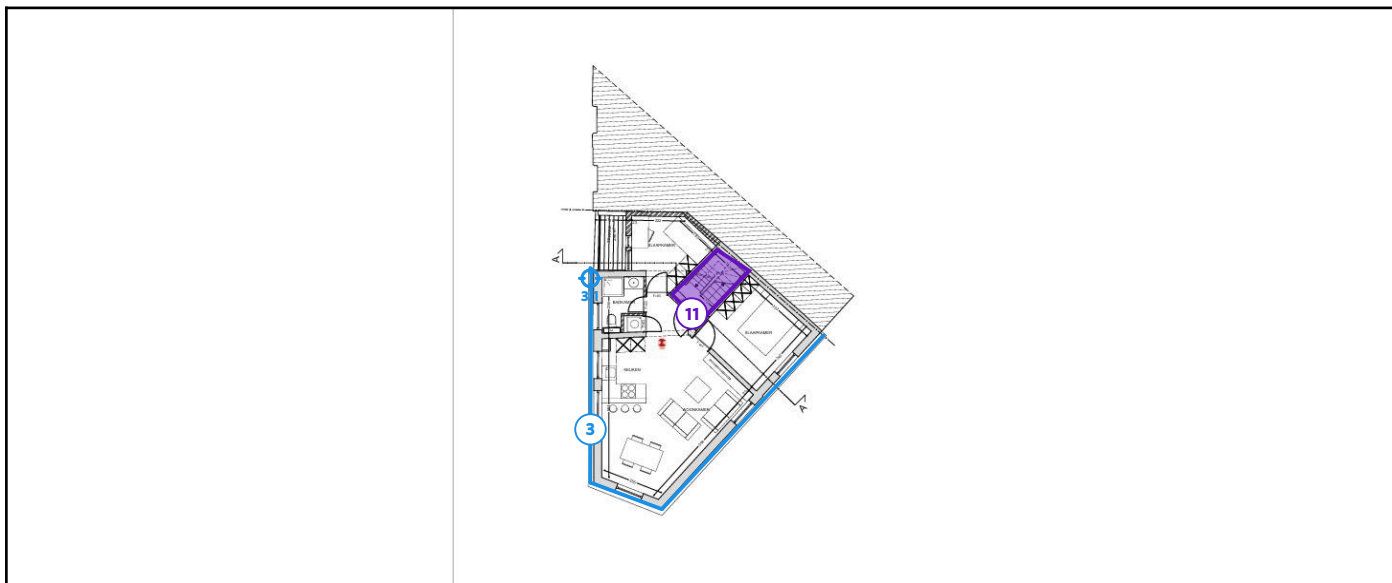
Plan 1.5: 3e verdieping

Beschrijving	Type	Actie
3. Gevelleien	Geen asbest	-
3.1 Code: 2613236-01	Puntmonster	-
11. Pleisterwerk traphal	Overige ruimte of materiaal	-

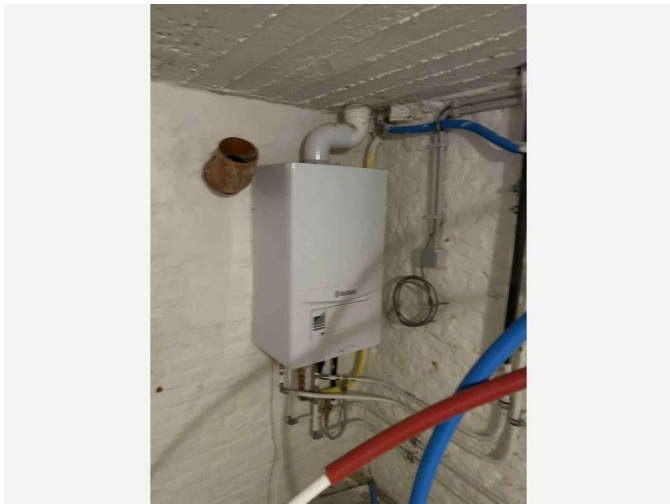
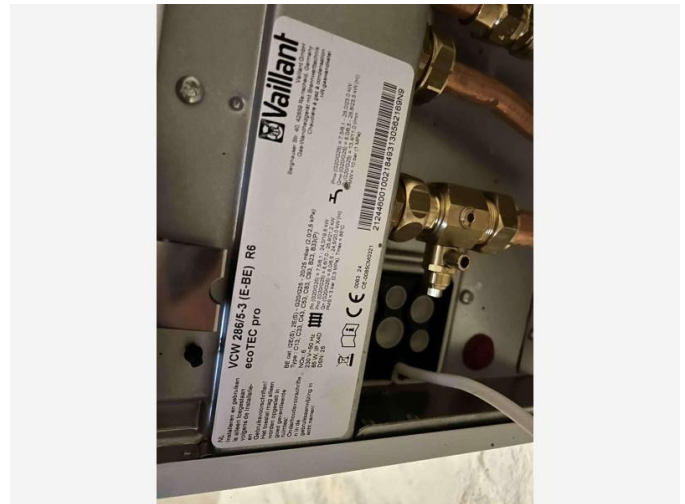
Beschrijving	Notitie	Terug te vinden op plannen
Fiche 5: Ketel	-	Plan 1.1: kelder
Fiche 6: Rookgaskanaal	Het rookgaskanaal bestaat uit metaal, deze is niet-asbestverdacht	Plan 1.6: dak

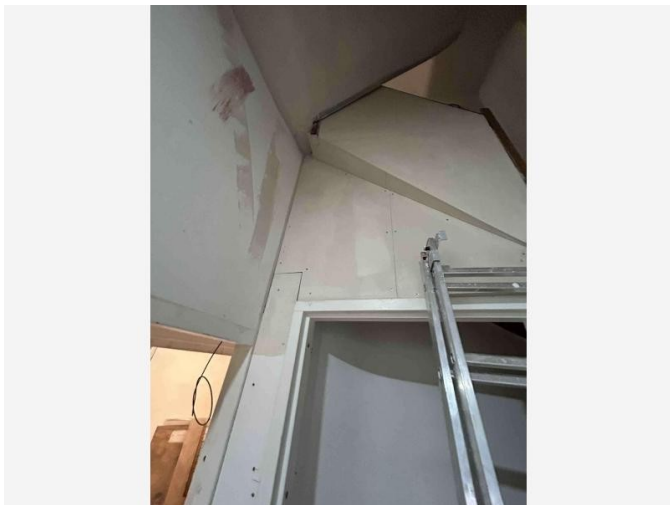
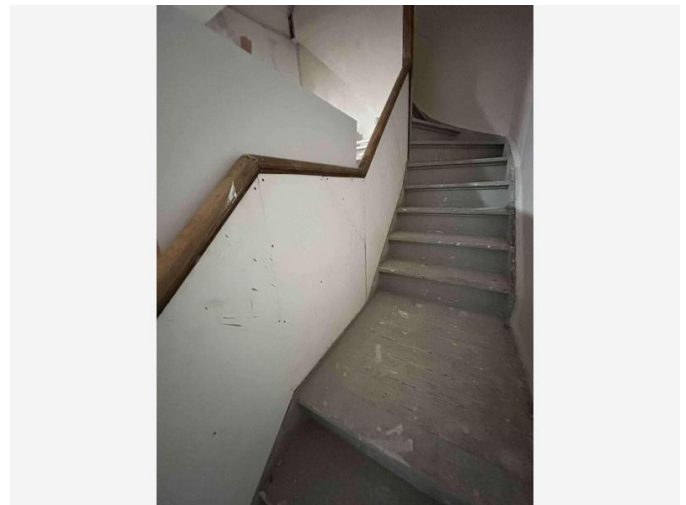
Beschrijving	Notitie	Terug te vinden op plannen
Fiche 7: Leidingisolatie	-	-
Fiche 8: Lift	-	-
Fiche 9: Onderdak	-	-
Fiche 10: Kitten raam	-	-
Fiche 11: Pleisterwerk traphal	De traphal is volledig afgewerkt met gyprocplaten, deze zijn niet-asbestverdacht	Plan 1.2: Gelijkvloers Plan 1.3: 1e verdieping Plan 1.4: 2e verdieping Plan 1.5: 3e verdieping
