Asbestinventarisatetest

Esdoornlaan 11, 1790 Affligem

Attestnummer : 20260316-000333.000

Uitgegeven op : 16.03.2026

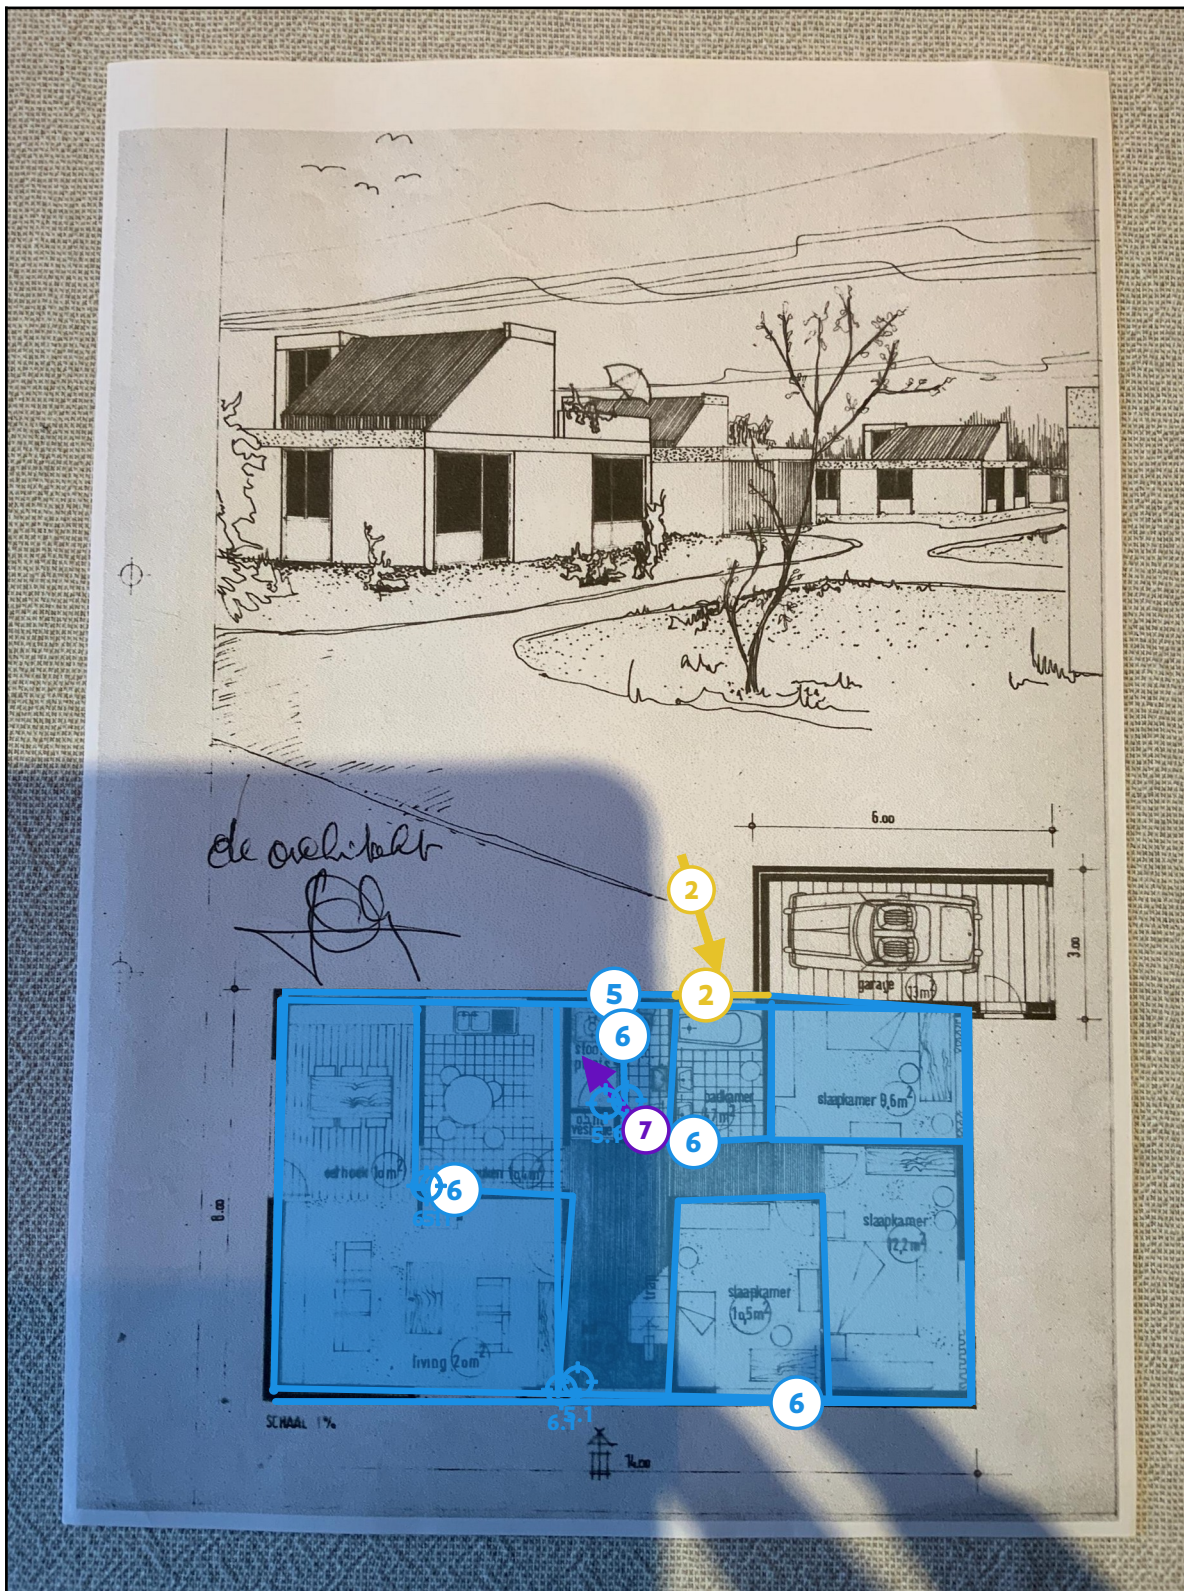
Plan 1.1: Gelijkvloers

2. Glasal vensterpaneel	Asbestmateriaal	Zorgvuldig beheren
5. Pleisterwerk plafonds	Geen asbest	-
5.1 Code: 11326-pleipla-es	Mengmonster	-
6. Pleisterwerk wanden	Geen asbest	-
6.1 Code: 11326-Plei-es	Mengmonster	-
7. CV-ketel (niet verdacht)	Overige ruimte of materiaal	-
