# Asbestinventarisatetest

Jan De Keersmaeckerstraat 230, 1731 Asse

Attestnummer : 20260422-000405.000

## Niet-asbestveilig

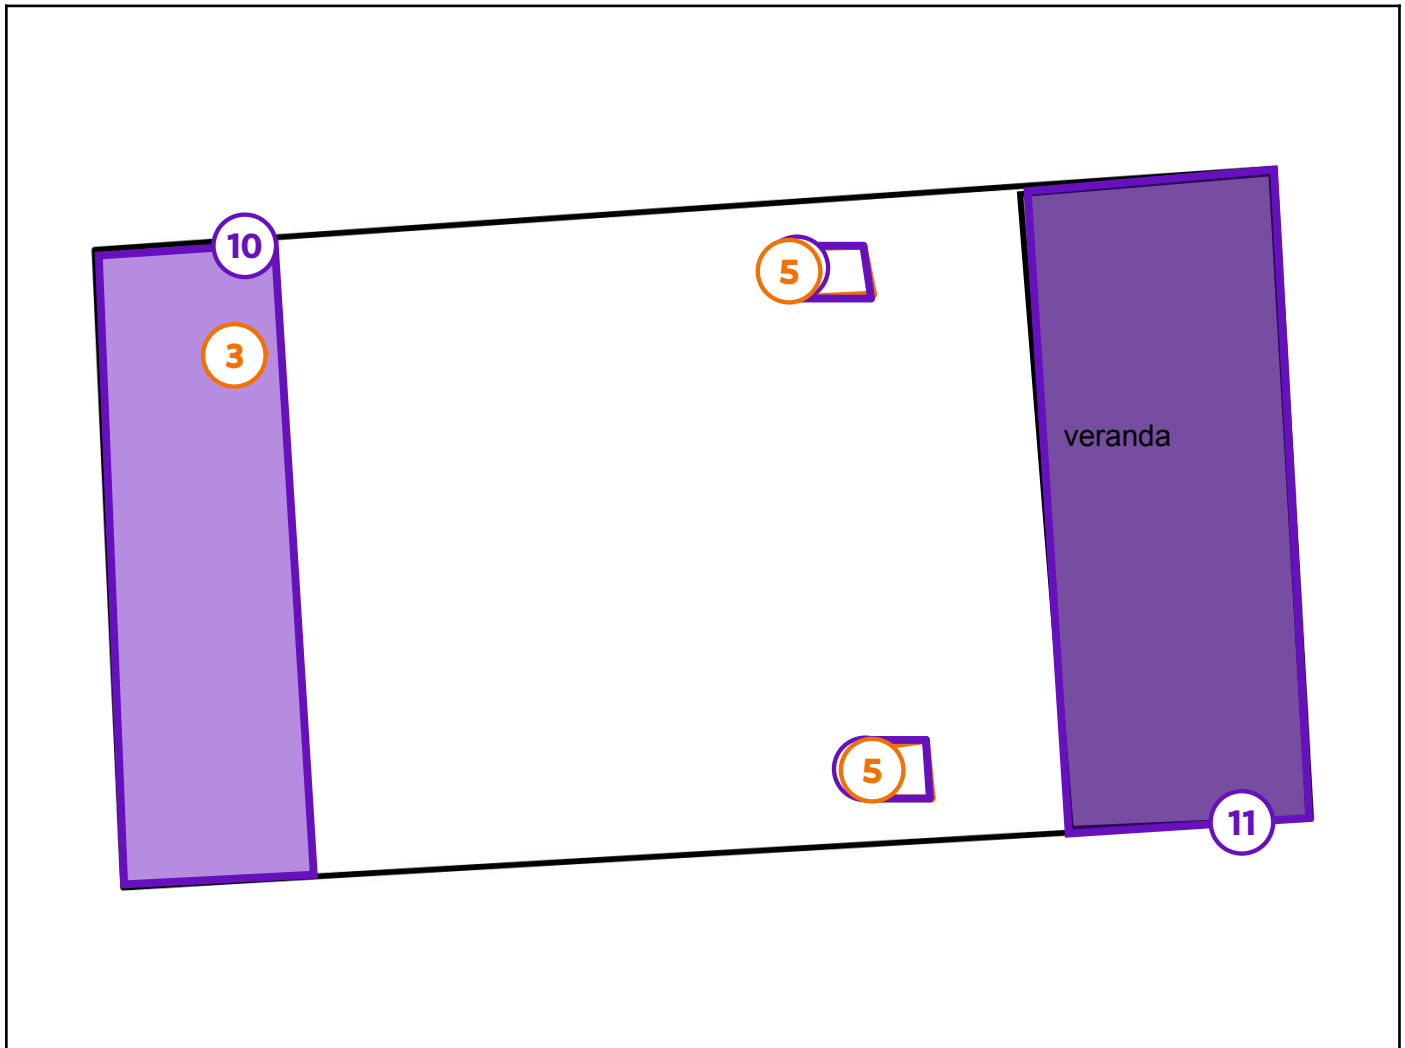
## Plan 1.1: Gebouw plan

Beschrijving	Type	Actie
3. Gevelleien aan dakkapel	Asbestmateriaal	<a href="#">Verwijderen</a>
5. Cementering rond schouwen	Asbestmateriaal	<a href="#">Verwijderen</a>
9. Schouw	Beperking	-
10. Platte daken vooraan	Beperking	-
11. Veranda	Advies	-

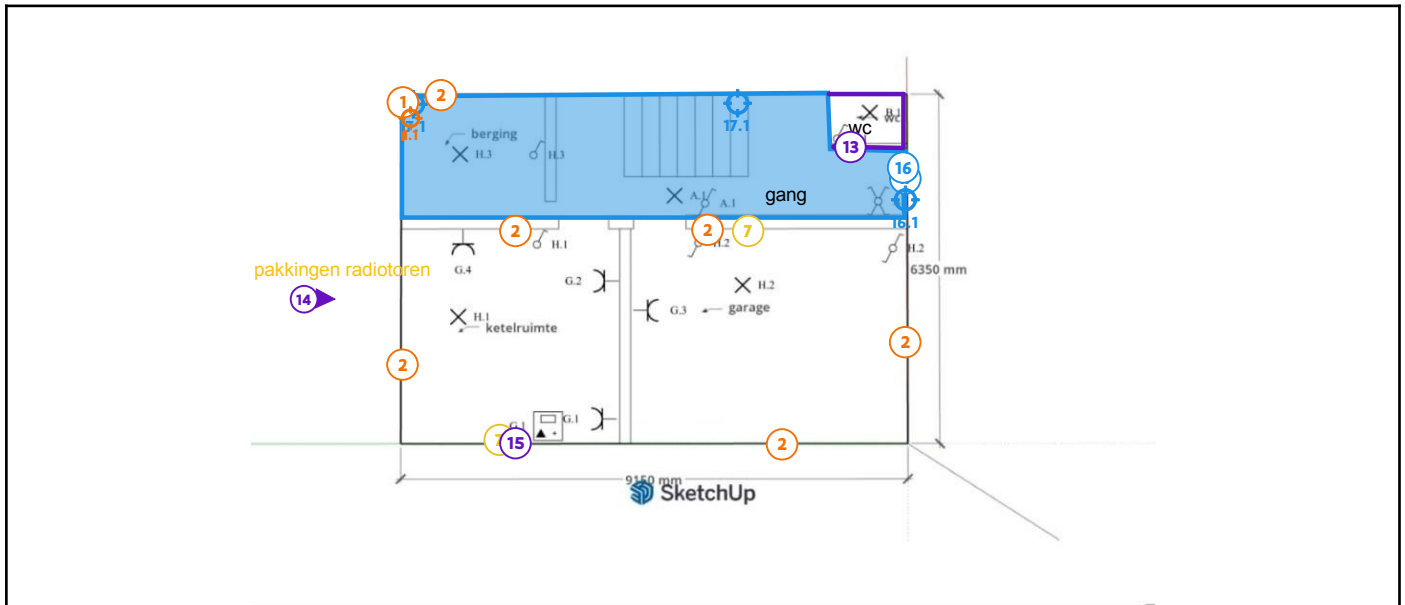
## Plan 1.2: Plan gelijkvloers

Beschrijving	Type	Actie
1. Cementbuis kelder	Asbestmateriaal	Verwijderen
1.1 Code: 03	Puntmonster	-
2. Bakeliet schakelaars/stopcontacten	Asbestmateriaal	Verwijderen
7. Bakeliet schakelkast	Asbestmateriaal	Zorgvuldig beheren
13. Gebruikte lijm achter de muurtegels	Advies	-
14. Pakking radiatoren	Advies	-
15. Gasteller	Advies	-
16. Mastiek kader en muur (voor deur)	Geen asbest	-
16.1 Code: 06	Puntmonster	-
17. Pleisterwerk plafonds	Geen asbest	-
17.1 Code: 02	Mengmonster	-

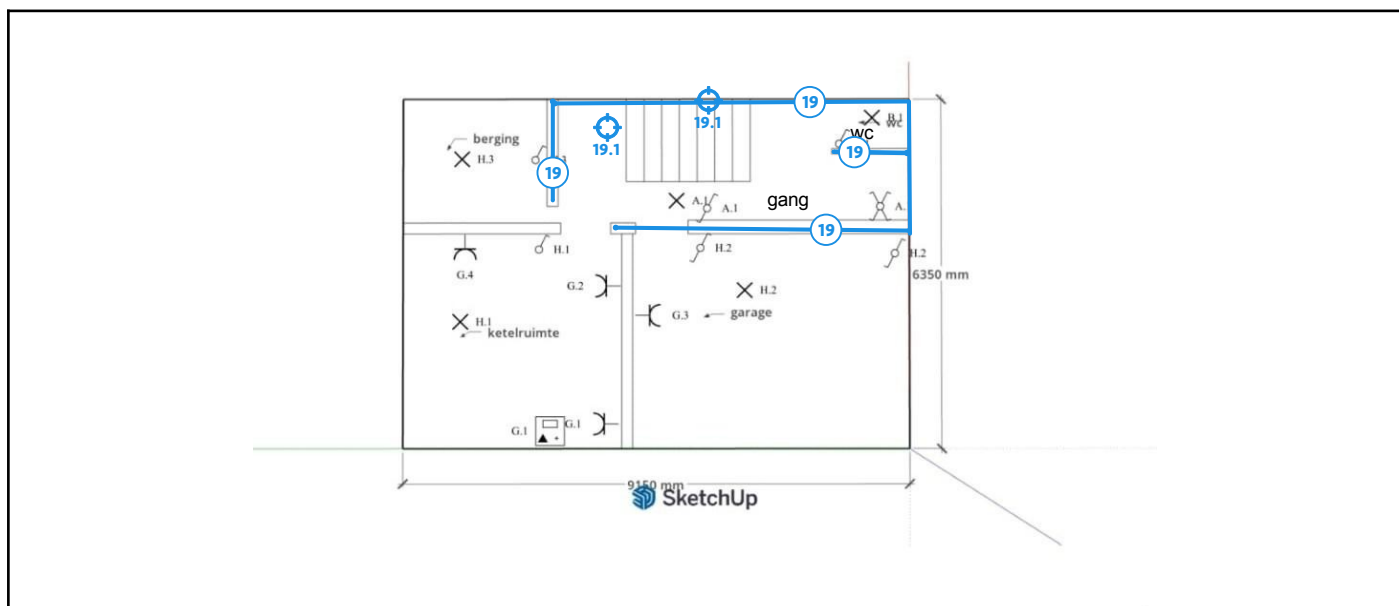
## Plan 1.3: Plan gelijkvloers

Beschrijving	Type	Actie
19. Pleisterwerk wanden	Geen asbest	-
19.1 Code: 01	Mengmonster	-

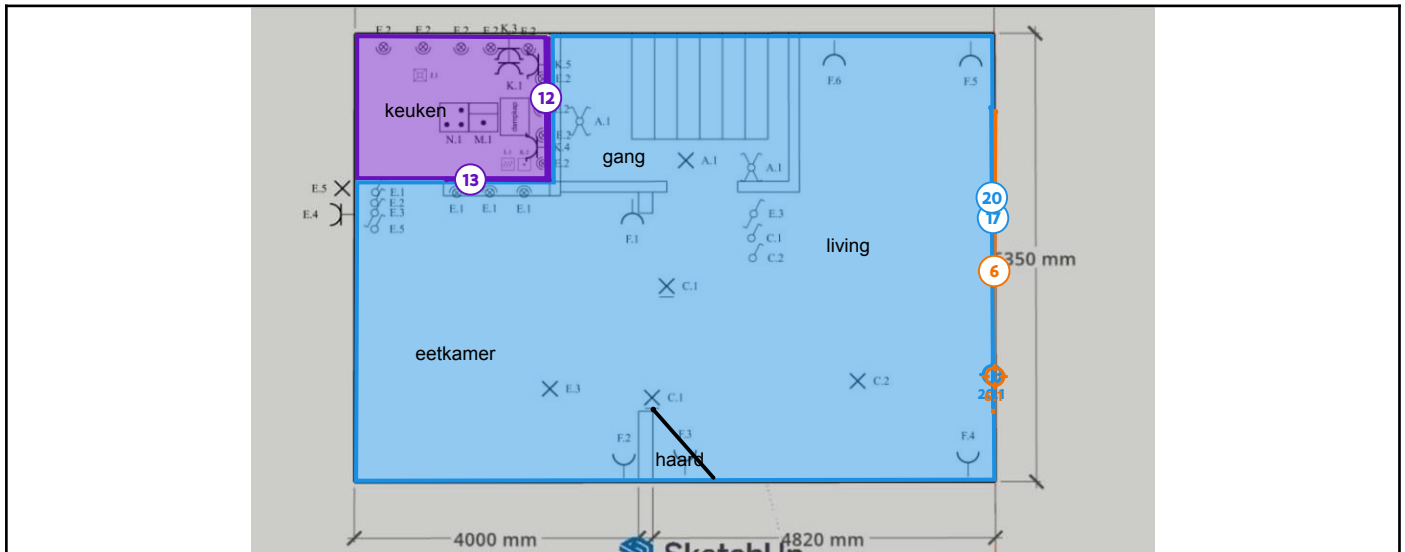
# Plan 1.4: Plan 1e verdieping

Beschrijving	Type	Actie
6. Mastiek kader en gevel (oude ramen)vooraan de woning	Asbestmateriaal	<a href="#">Verwijderen</a>
6.1 Code: 04	Puntmonster	-
12. Plafonds bestaande uit voorzetpanelen	Advies	-
13. Gebruikte lijm achter de muurtegels	Advies	-
17. Pleisterwerk plafonds	Geen asbest	-
20. Mastiek tussen kader en glas (oude ramen) vooraan de woning	Geen asbest	-
20.1 Code: 05	Puntmonster	-

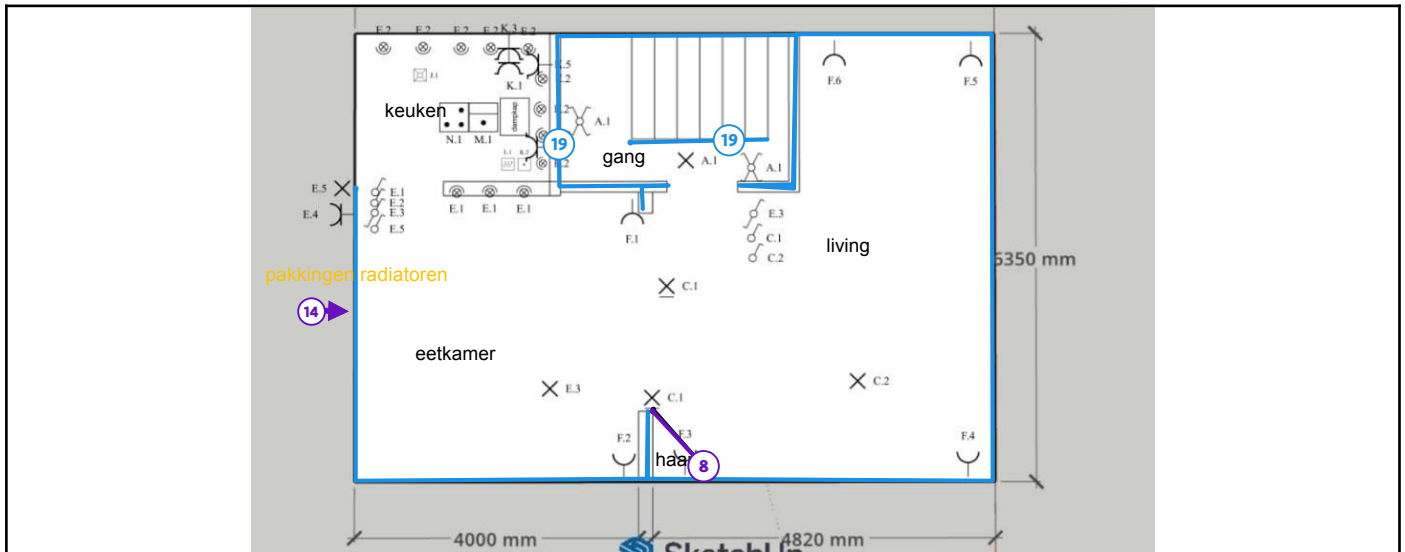
## Plan 1.5: Plan 1e verdieping

Beschrijving	Type	Actie
8. Rookgaskanaal open haard	Beperking	-
14. Pakking radiatoren	Advies	-
19. Pleisterwerk wanden	Geen asbest	-

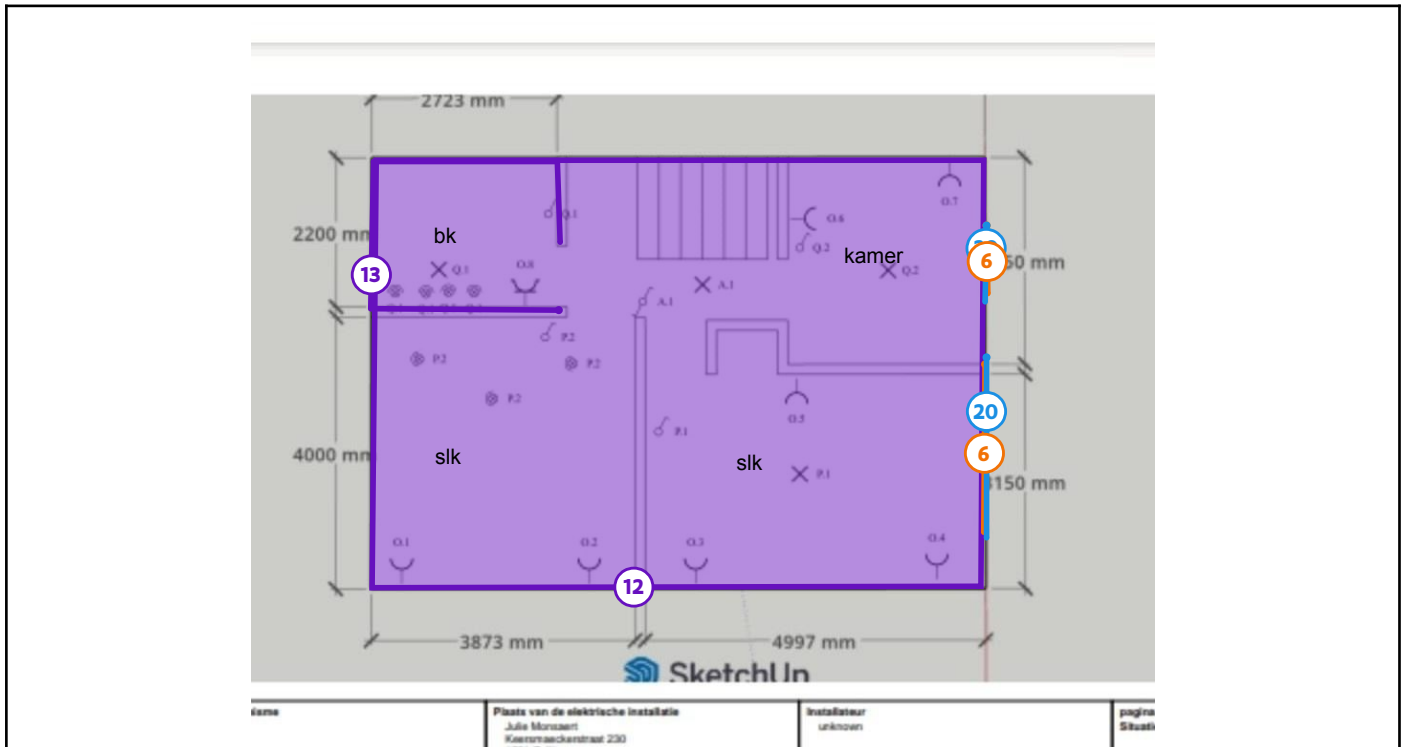
## Plan 1.6: Plan 2e verdieping

Beschrijving	Type	Actie
6. Mastiek kader en gevel (oude ramen)vooraan de woning	Asbestmateriaal	<a href="#">Verwijderen</a>
12. Plafonds bestaande uit voorzetpanelen	Advies	-
13. Gebruikte lijm achter de muurtegels	Advies	-
20. Mastiek tussen kader en glas (oude ramen) vooraan de woning	Geen asbest	-

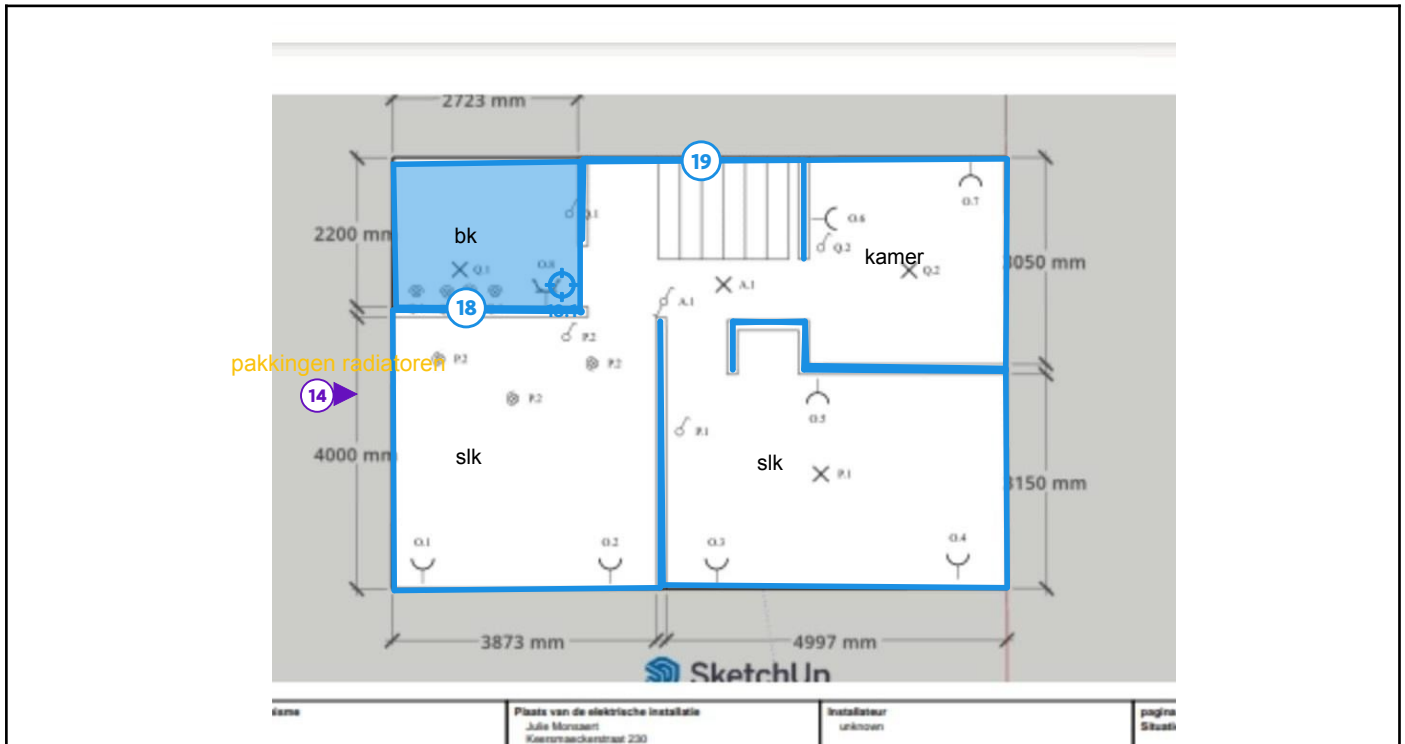
## Plan 1.7: Plan 2e verdieping

Beschrijving	Type	Actie
14. Pakking radiatoren	Advies	-
18. Vloerzeil badkamer	Geen asbest	-
18.1 Code: 07	Puntmonster	-
19. Pleisterwerk wanden	Geen asbest	-

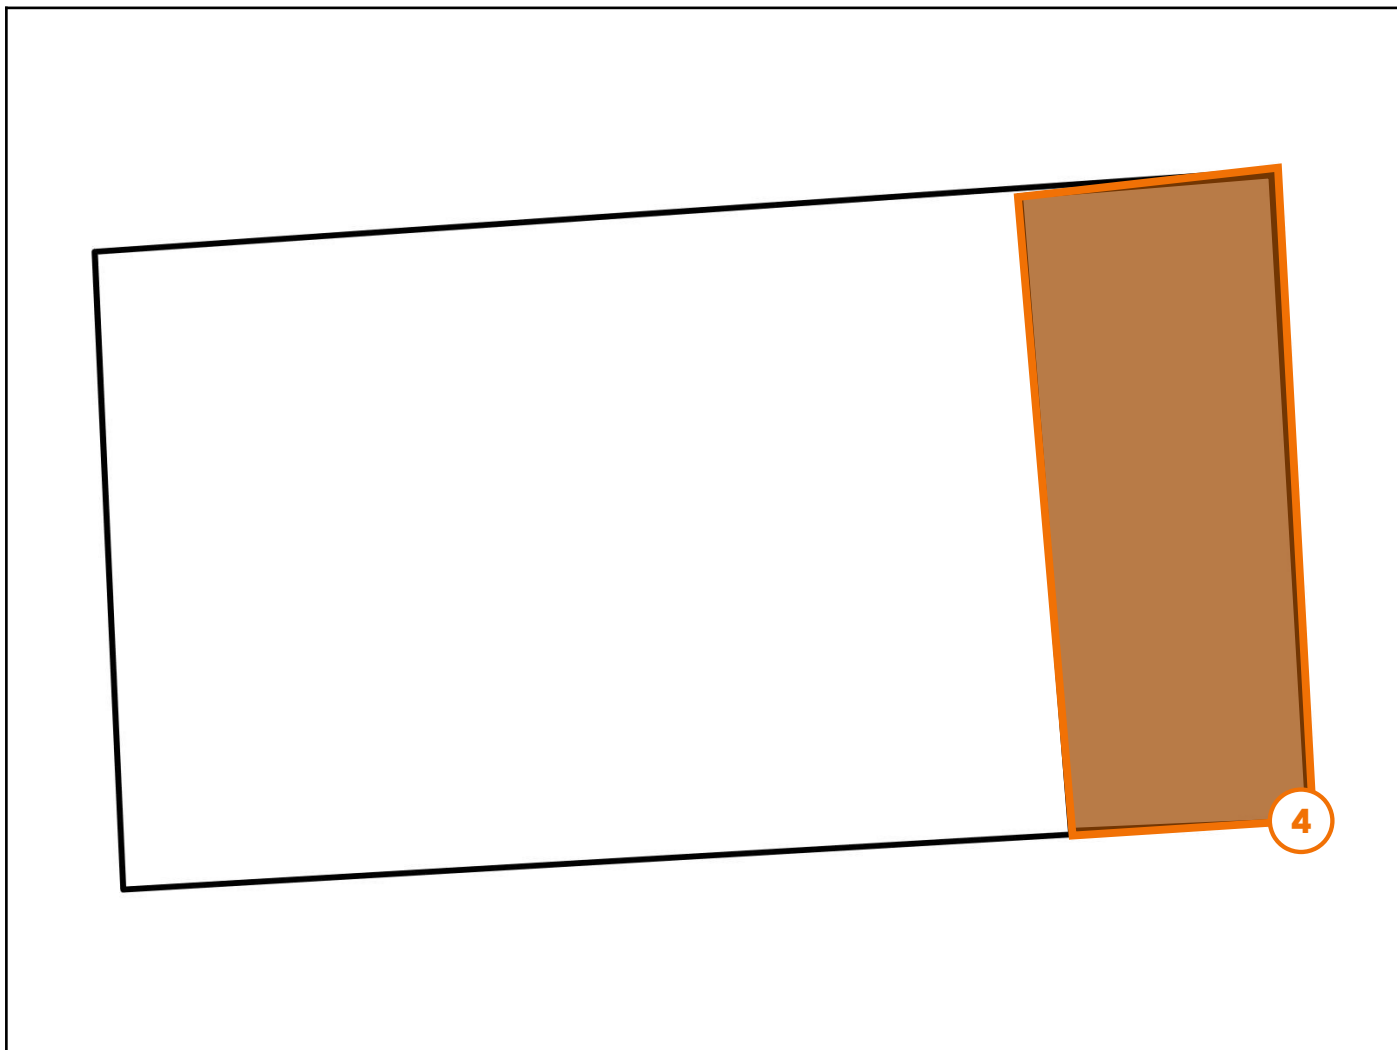
## Plan 1.8: Plan zolder

Beschrijving	Type	Actie
4. Roofing plat dak achteraan	Asbestmateriaal	<a href="#">Verwijderen</a>

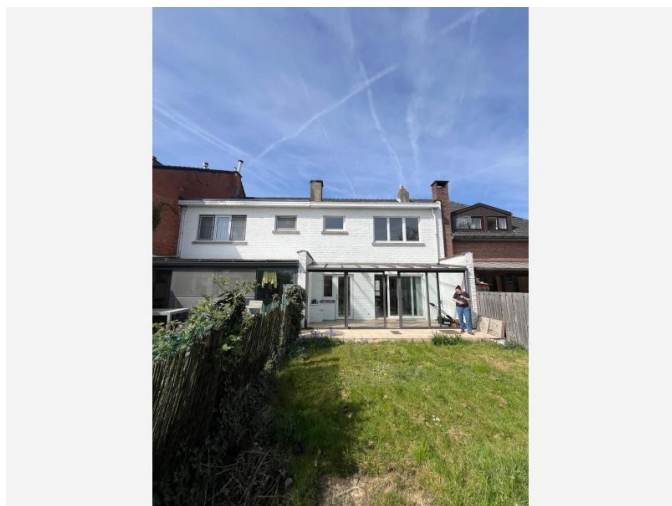
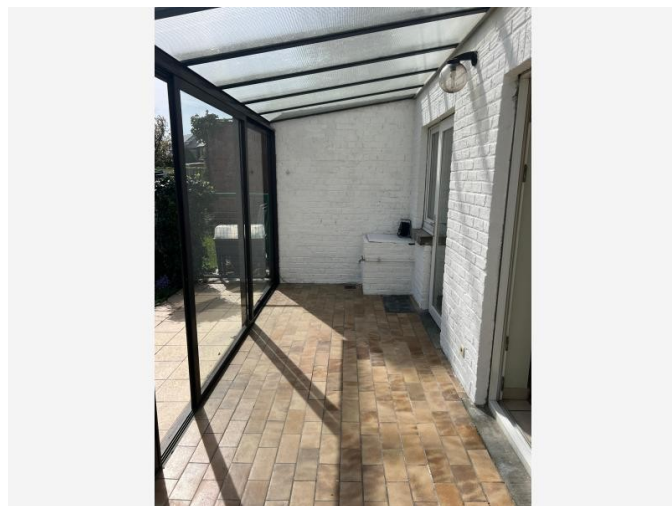
<b>Basis voor advies</b>	De asbestdeskundige beoordeelt het materiaal als niet-asbestverdacht.
--------------------------	---

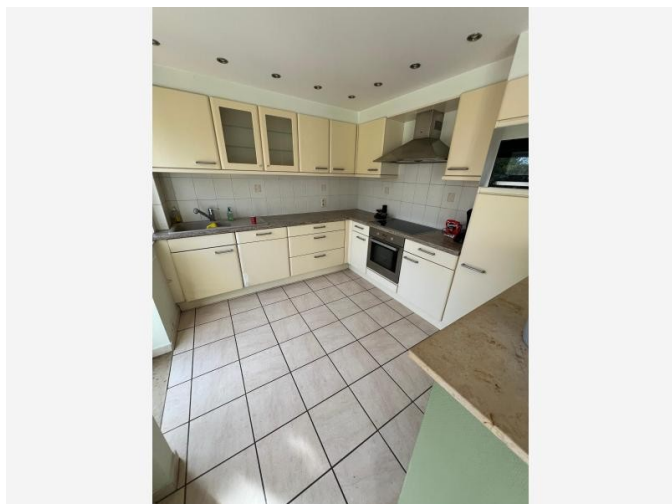
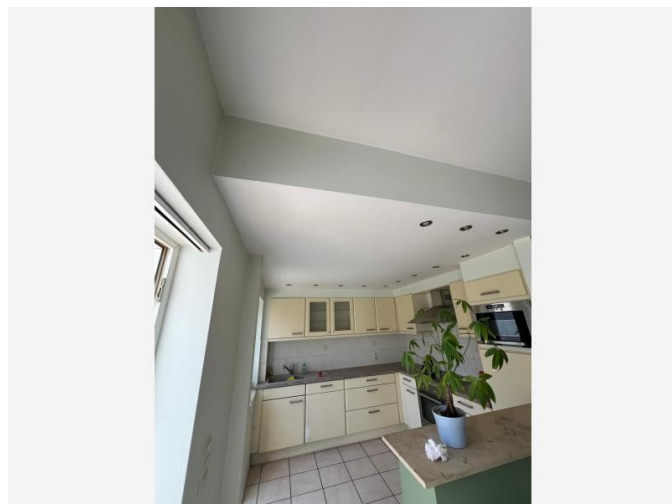
De asbestdeskundige beoordeelt het materiaal als niet-asbestverdacht.

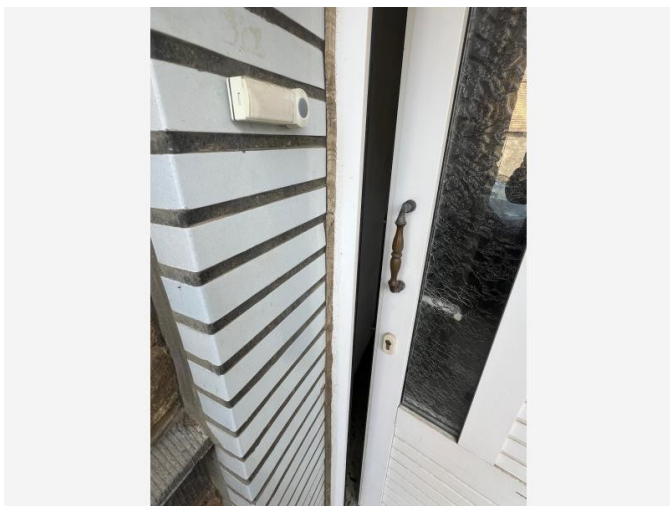
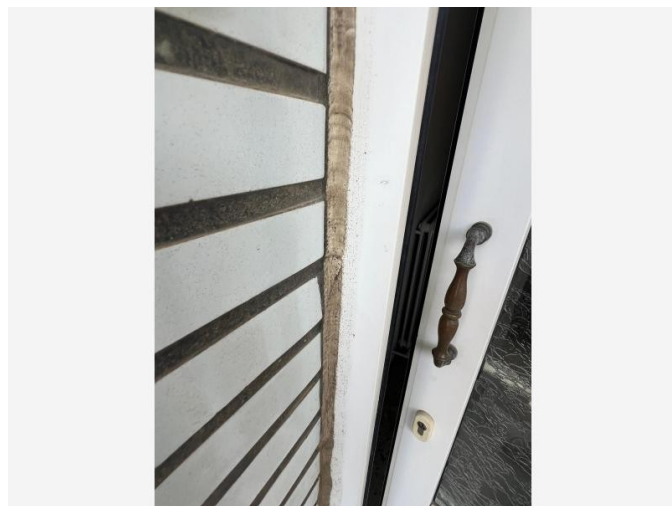
<b>Beschrijving</b>	Mastiek kader en muur (voor deur)
<b>Omgeving</b>	Buiten
<b>Primaire drager</b>	Wandopening verticaal (raam, deur, ...)
<b>Bindmiddel van materiaal</b>	Kitten, mastiek, pasta
<b>Gebondenheid op basis van bindmiddel</b>	Hecht
<b>Hoeveelheid (gewicht - aantal)</b>	<ul style="list-style-type: none"><li>• 0,50 kg - 1 stuk</li></ul>
<b>Totaal gewicht</b>	0,50 kg
<b>Identificatiemethode</b>	Een monstername door de asbestdeskundige met laboanalyse door een asbestlabo.
<b>Destructieve handeling voor identificatie</b>	Nee
<b>Opmerking</b>	De hoeveelheid is een zo nauwkeurig mogelijke opmeting. Hieraan kunnen evenwel geen rechten worden ontleend.

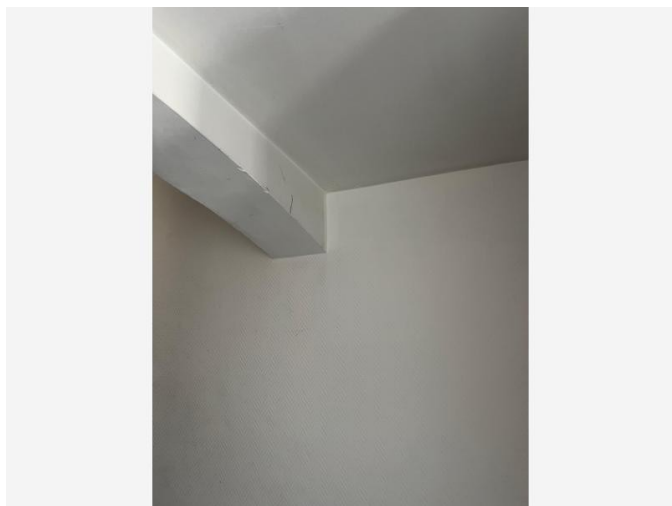
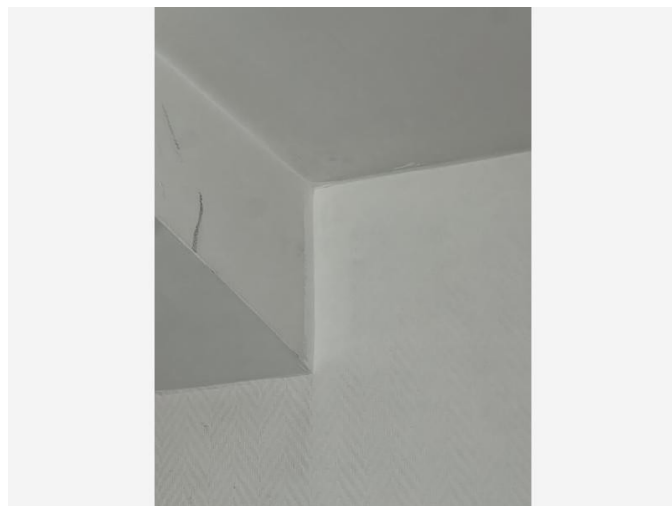
<b>Beschrijving</b>	Pleisterwerk plafonds
<b>Omgeving</b>	Binnen
<b>Primaire drager</b>	Plafond
<b>Bindmiddel van materiaal</b>	Gips - kalk
<b>Gebondenheid op basis van bindmiddel</b>	Niet-hechtgebonden
<b>Hoeveelheid (oppervlakte - dikte - aantal)</b>	• 150,00 m <sup>2</sup> - 1,00 cm - 1 stuk
<b>Totaal volume</b>	1,50 m <sup>3</sup>
<b>Identificatiemethode</b>	Een monstername door de asbestdeskundige met laboanalyse door een asbestlabo.
<b>Destructieve handeling voor identificatie</b>	Nee
<b>Opmerking</b>	<p>De hoeveelheid is een zo nauwkeurig mogelijke opmeting. Hieraan kunnen evenwel geen rechten worden ontleend. Waar mogelijk, wordt staalname uitgevoerd conform het inspectieprotocol: in een droge ruimte zoals een slaapkamer, in een natte ruimte zoals een keuken of badkamer, in een traphal en in een stookruimte.</p> <p>Bemonsterd in traphal, berging. Natte ruimte geen (zichtbaar) pleisterwerk aanwezig. Stookruimte geen pleisterwerk</p>

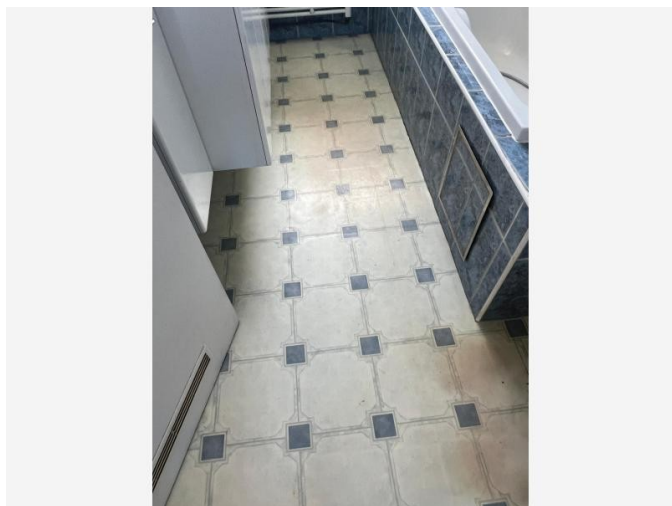
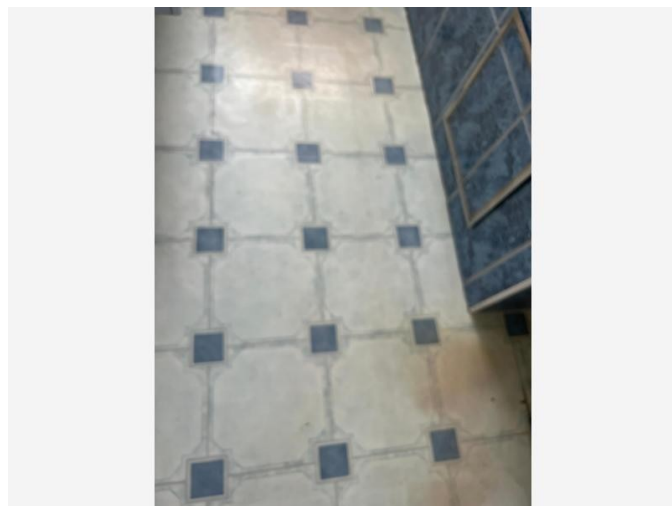
<b>Beschrijving</b>	Vloerzeil badkamer
<b>Omgeving</b>	Binnen
<b>Primaire drager</b>	Vloer
<b>Bindmiddel van materiaal</b>	Kunststof of -hars
<b>Gebondenheid op basis van bindmiddel</b>	Hecht
<b>Hoeveelheid (oppervlakte - aantal)</b>	<ul style="list-style-type: none"><li>• 10,00 m<sup>2</sup> - 1 stuk</li></ul>
<b>Totale oppervlakte</b>	10,00 m <sup>2</sup>
<b>Identificatiemethode</b>	Een monstername door de asbestdeskundige met laboanalyse door een asbestlabo.
<b>Destructieve handeling voor identificatie</b>	Nee
<b>Opmerking</b>	De hoeveelheid is een zo nauwkeurig mogelijke opmeting. Hieraan kunnen evenwel geen rechten worden ontleend.
