Asbestinventarisatetest

Terlindenstraat 19, 9300 Aalst

Attestnummer : 20260320-000291.000

Uitgegeven op : 20.03.2026

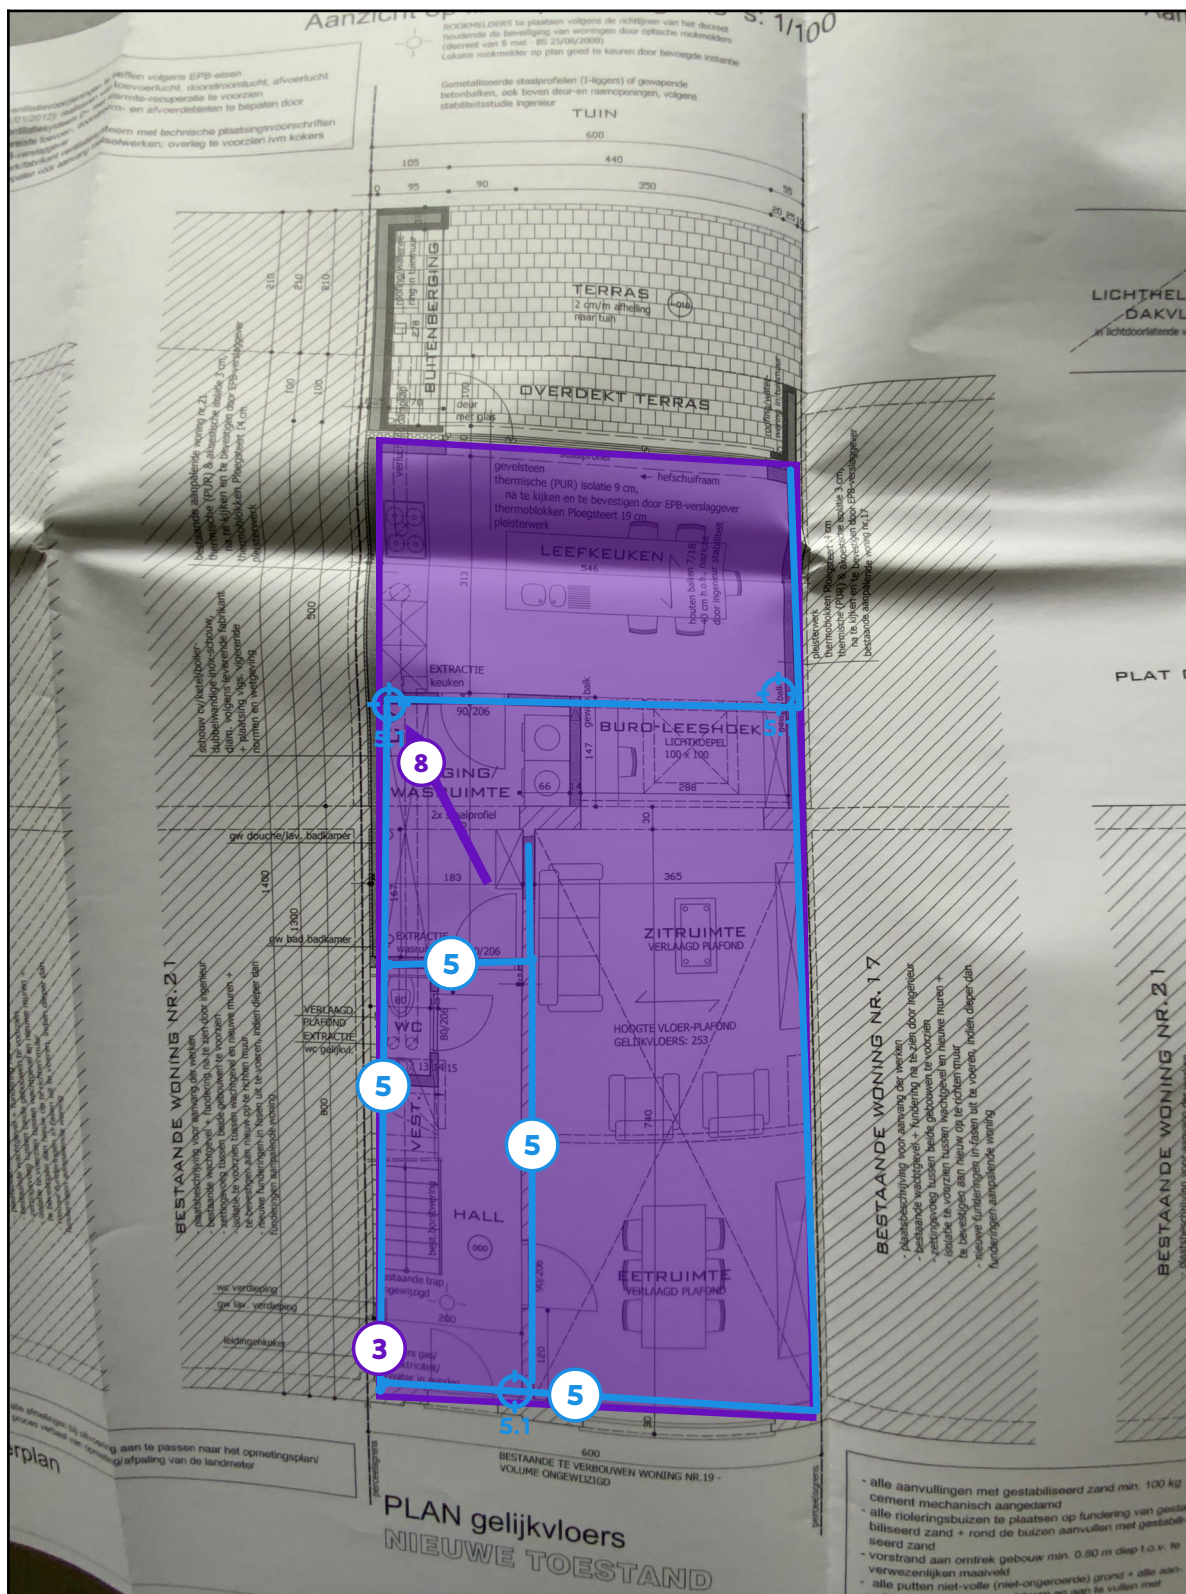
Plan 1.3: Gelijkvloers

3. Plafonds bestaande uit voorzetpanelen	Advies	-
5. Pleisterwerk wanden	Geen asbest	-
5.1 Code: 17326-Plei-ter	Mengmonster	-
8. CV-ketel (niet verdacht)	Overige ruimte of materiaal	-

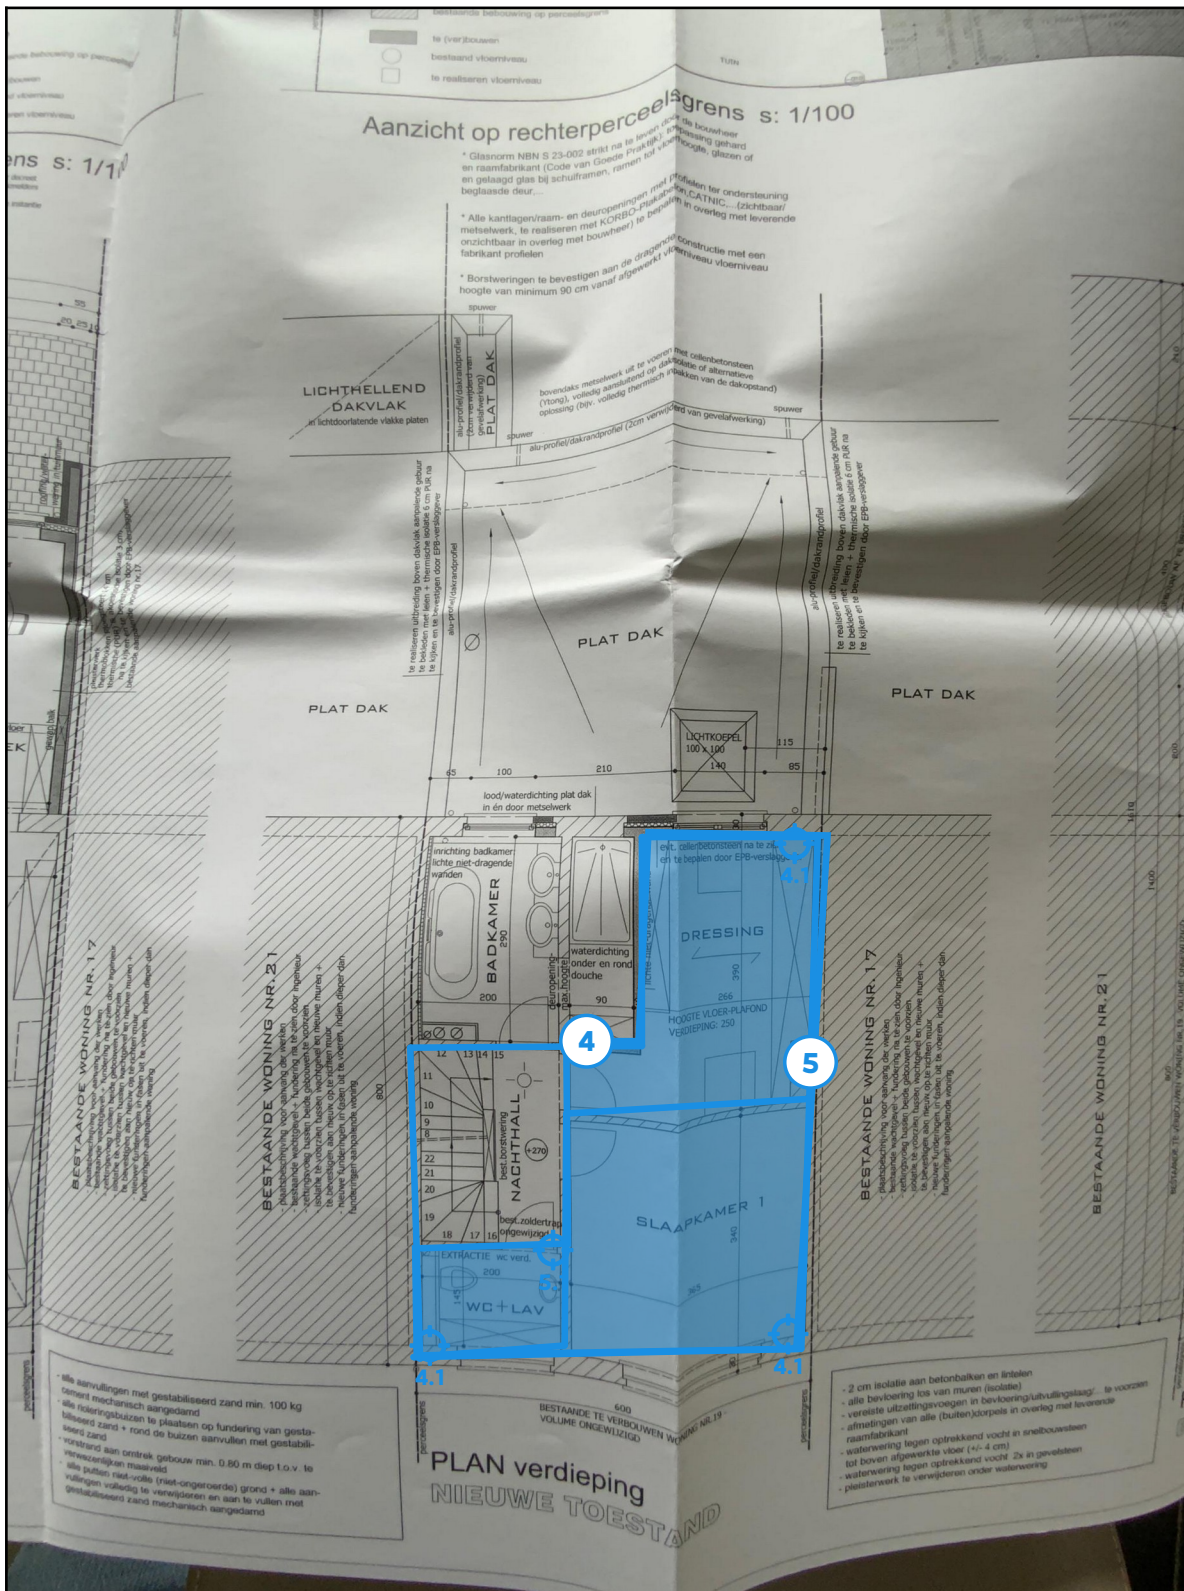
Plan 1.4: Verdieping

4. Pleisterwerk plafonds	Geen asbest	-
4.1 Code: 17326-plakpla-ter	Mengmonster	-
5. Pleisterwerk wanden	Geen asbest	-
5.1 Code: 17326-Plei-ter	Mengmonster	-
