Asbestinventarisatetest

Stevoortweg 158, 3540 Herk-de-Stad

Attestnummer : 20230822-000327.000

Niet-asbestveilig

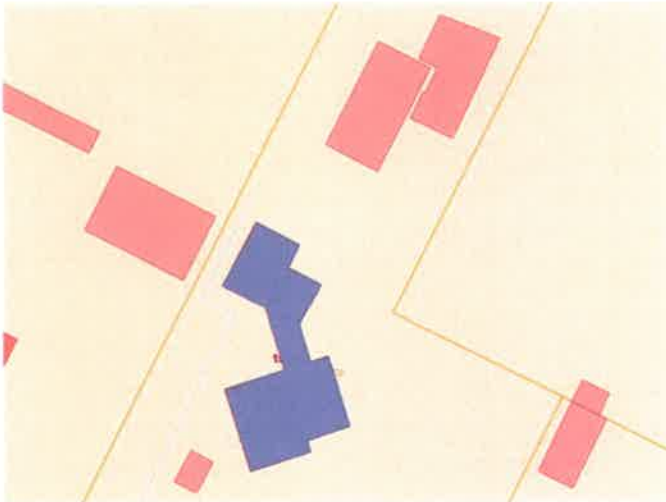
Zone 1: Woning + garage

- 2 Asbestmaterialen**
- 0 Beperkingen
- 0 Uitsluitingen
- 0 Roerende goederen
- 0 Puin, steenslag, (water)bodem
- 2 Adviezen**
- 2 Geen asbest**

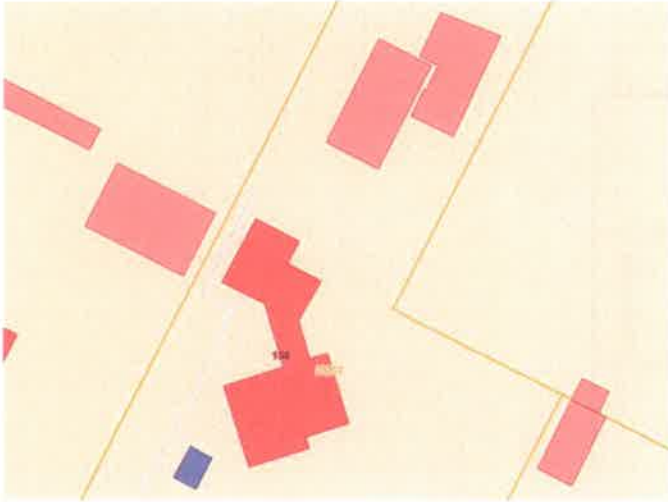
Zone 2: Pergola

- 0 Asbestmaterialen
- 0 Beperkingen
- 0 Uitsluitingen
- 0 Roerende goederen
- 0 Puin, steenslag, (water)bodem
- 0 Adviezen
- 1 Geen asbest**

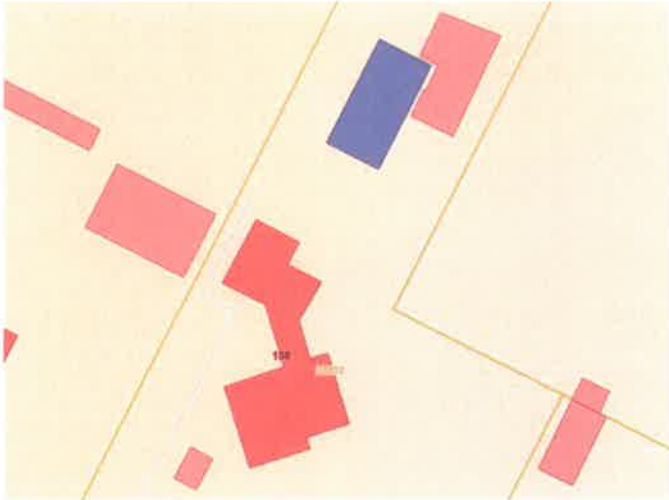
Zone 3: Werkplaats

- 0 Asbestmaterialen
- 0 Beperkingen
- 0 Uitsluitingen
- 0 Roerende goederen
- 0 Puin, steenslag, (water)bodem
- 0 Adviezen
- 0 Geen asbest

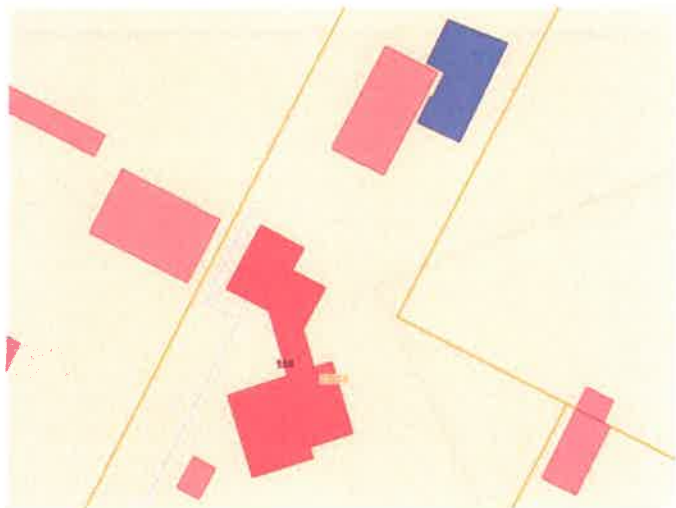
Zone 4: Schuur

- 1 **Asbestmateriaal**
- 0 Beperking
- 0 Uitsluiting
- 0 Roerend goed
- 0 Puin, steenslag, (water)bodem
- 0 Advies
- 0 Geen asbest
