# Asbestinventarisatetest

Jagersweg 51, 2260 Westerlo

Attestnummer : 20240327-000091.000

Uitgegeven op : 27.03.2024

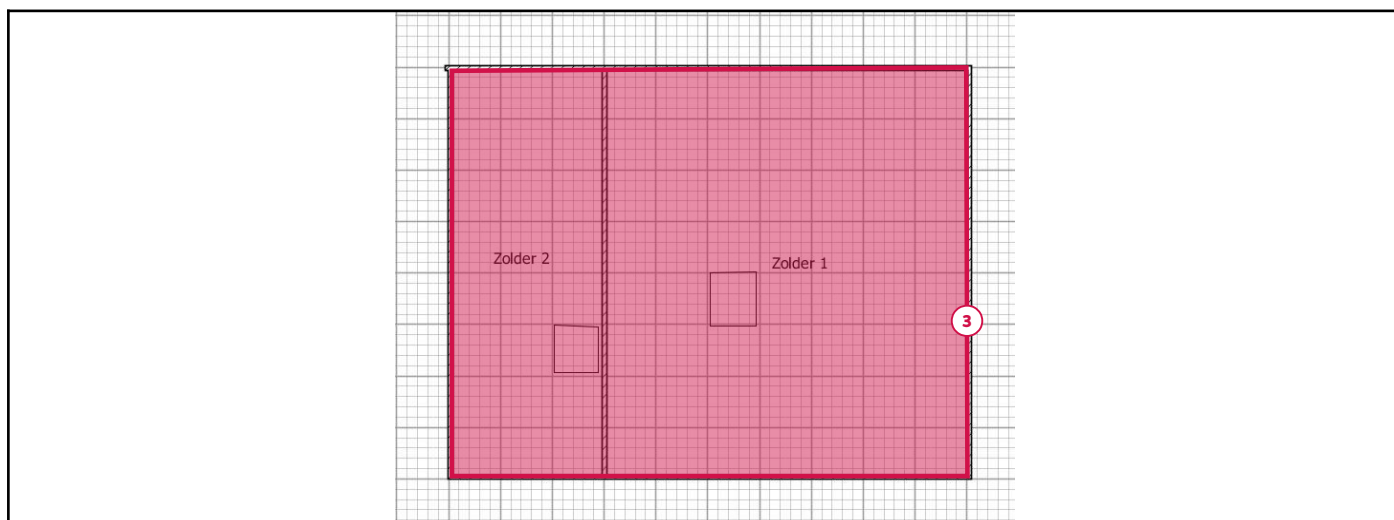
## Plan 1.1: Zolder

Beschrijving	Type	Actie
3. Dakleien	Asbestmateriaal	Dringend verwijderen

- Eenvoudige handelingen: enkel door erkend asbestverwijderaar  
Gezien de grootte van het oppervlak en de hoogte wordt aangeraden de dakleien te laten verwijderen door een professionele dakwerker die de opleiding "eenvoudige handelingen" heeft gevolgd. De dakleien dienen eerst goed bevochtigd te worden en daarna één voor één verwijderen zonder ze te beschadigen of te breken, en dienen in een daartoe geschikte afvalzak verpakt te worden.

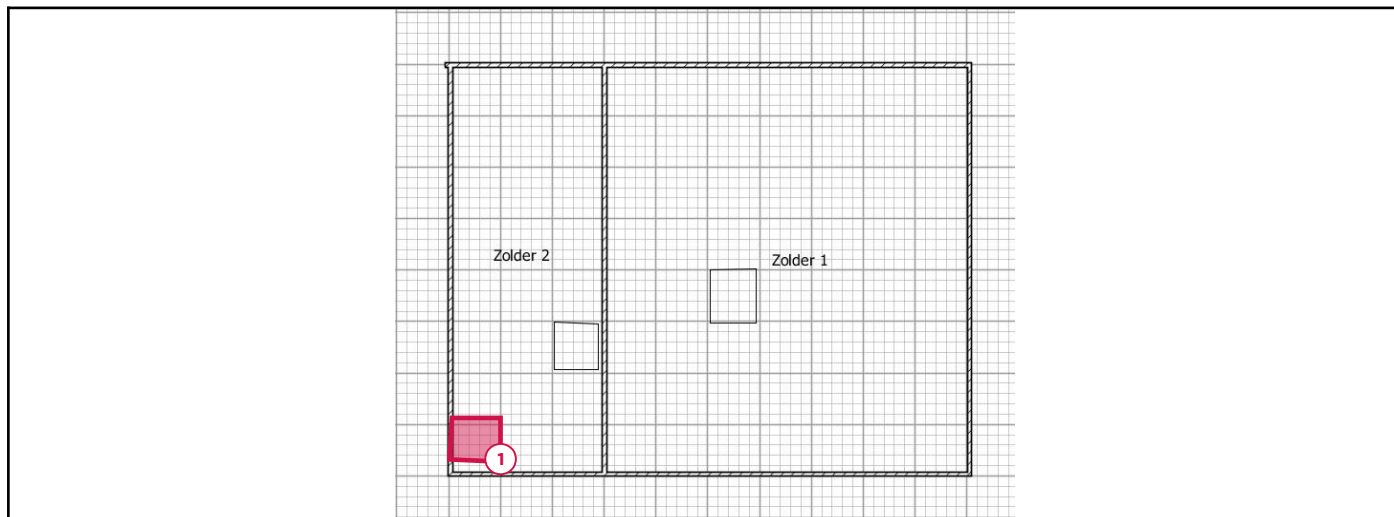
## Plan 1.2: Zolder

Beschrijving	Type	Actie
1. Dakleien	Asbestmateriaal	Dringend verwijderen

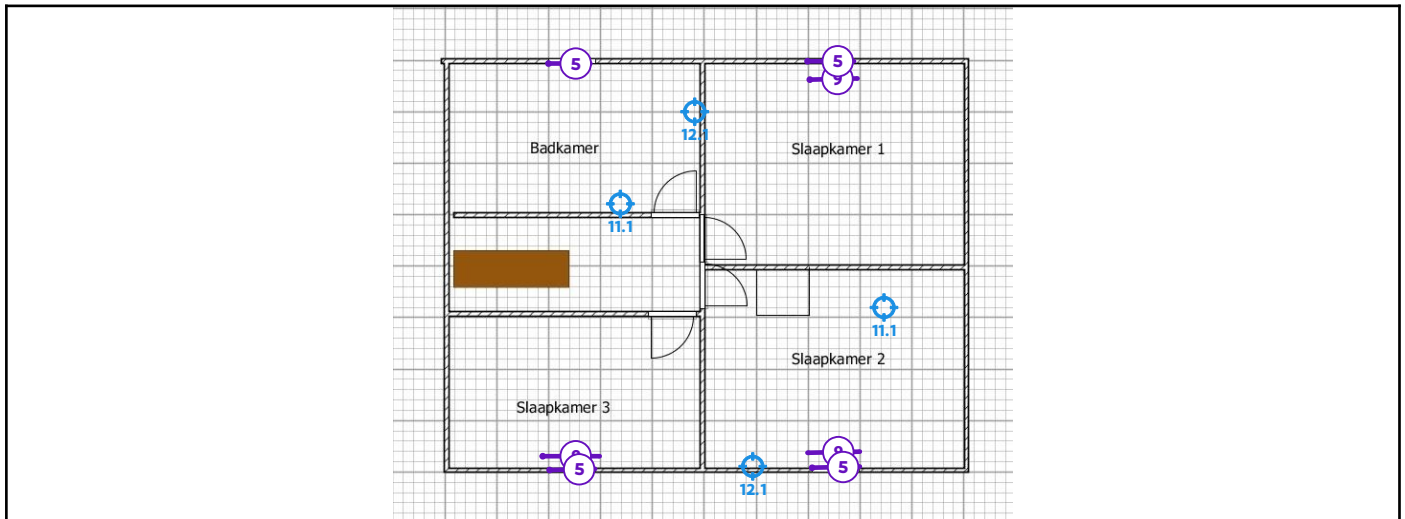
## Plan 1.3: Verdieping

Beschrijving	Type	Actie
5. Ramen met soepele kit	Advies	-
9. Radiatoren bestaande uitgelaste panelen	Advies	-
11. Beploistering plafond	Geen asbest	-
11.1 Code: Mn2	Mengmonster	-
12. Beploistering muren	Geen asbest	-
12.1 Code: MN01	Mengmonster	-

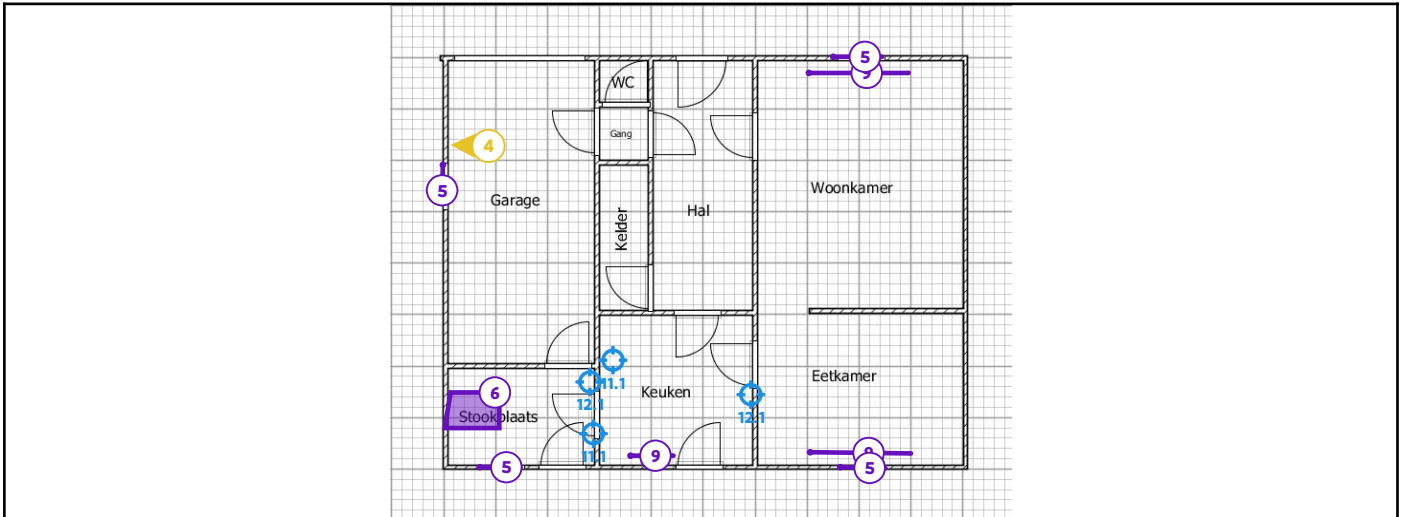
# Plan 1.6: Gelijkvloers

Beschrijving	Type	Actie
4. Elektrische Schakelkast	Asbestmateriaal	Zorgvuldig beheren
5. Ramen met soepele kit	Advies	-
6. CV-ketel	Advies	-
9. Radiatoren bestaande uitgelaste panelen	Advies	-
11. Beploistering plafond	Geen asbest	-
11.1 Code: Mn2	Mengmonster	-
12. Beploistering muren	Geen asbest	-
12.1 Code: MN01	Mengmonster	-

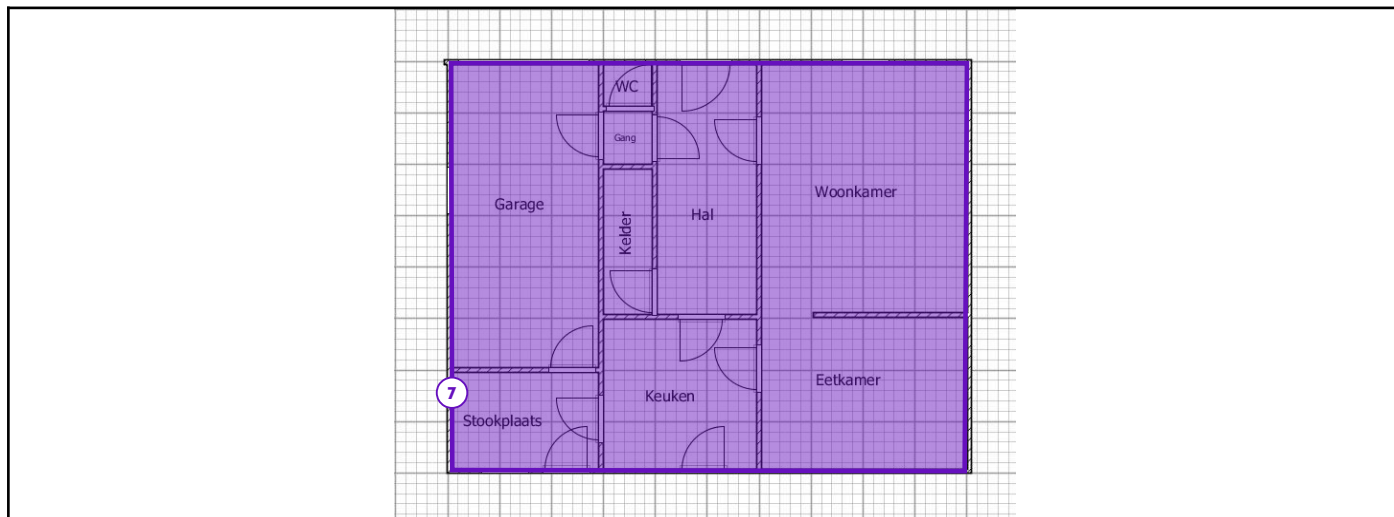
## Plan 1.9: Gelijkvloers

Beschrijving	Type	Actie
7. Gelijmde tegels	Advies	-

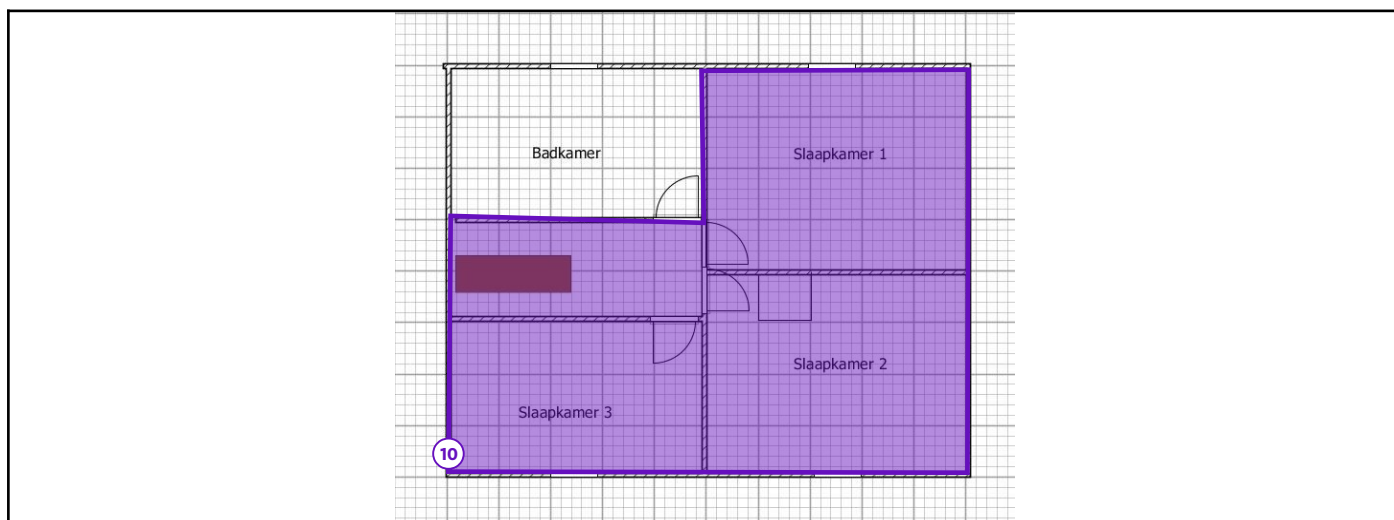
## Plan 1.10: Verdieping

Beschrijving	Type	Actie
10. Soepel vloerkleed	Advies	-

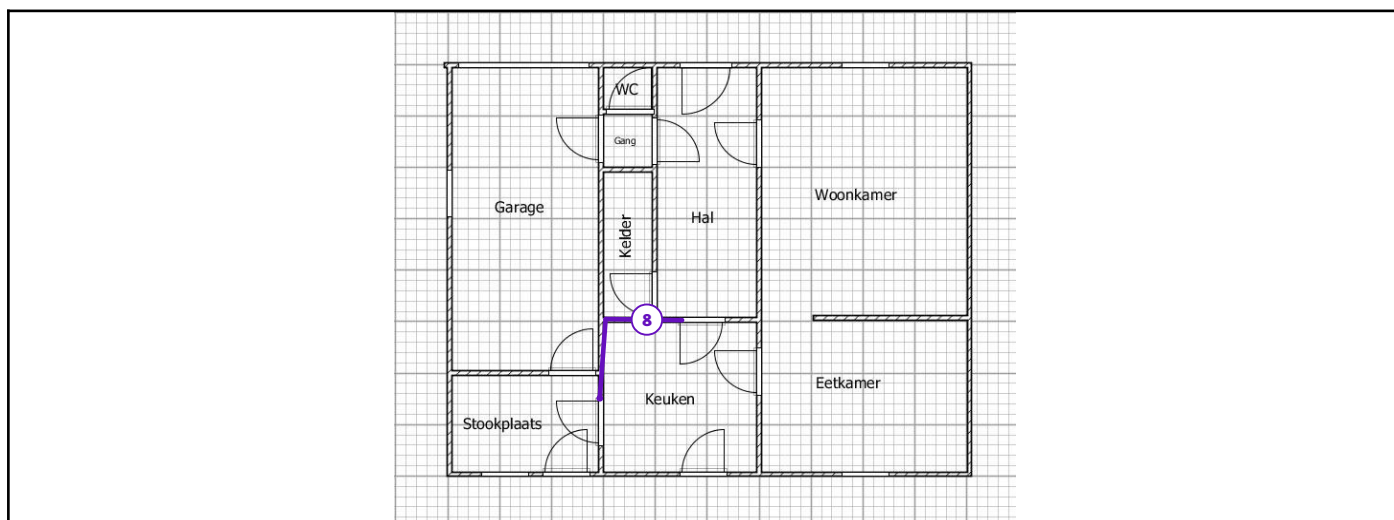
## Plan 1.11: Gelijkvloers

Beschrijving	Type	Actie
8. Faiecetegels/tegellijm	Advies	-

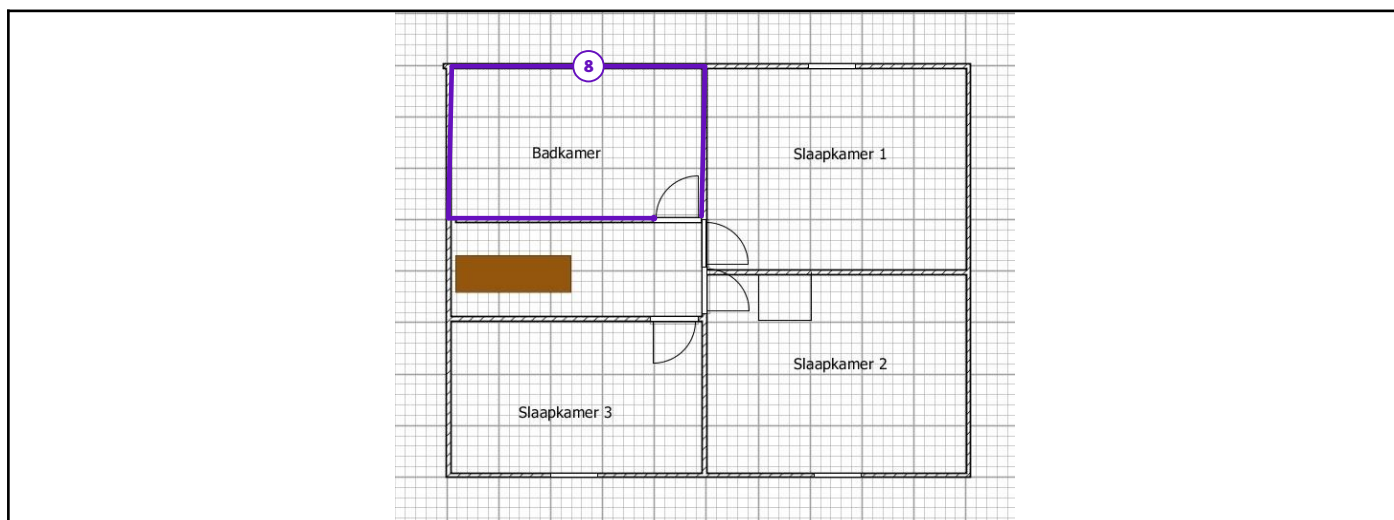
## Plan 1.12: Verdieping

Beschrijving	Type	Actie
8. Faiecetegels/tegellijm	Advies	-

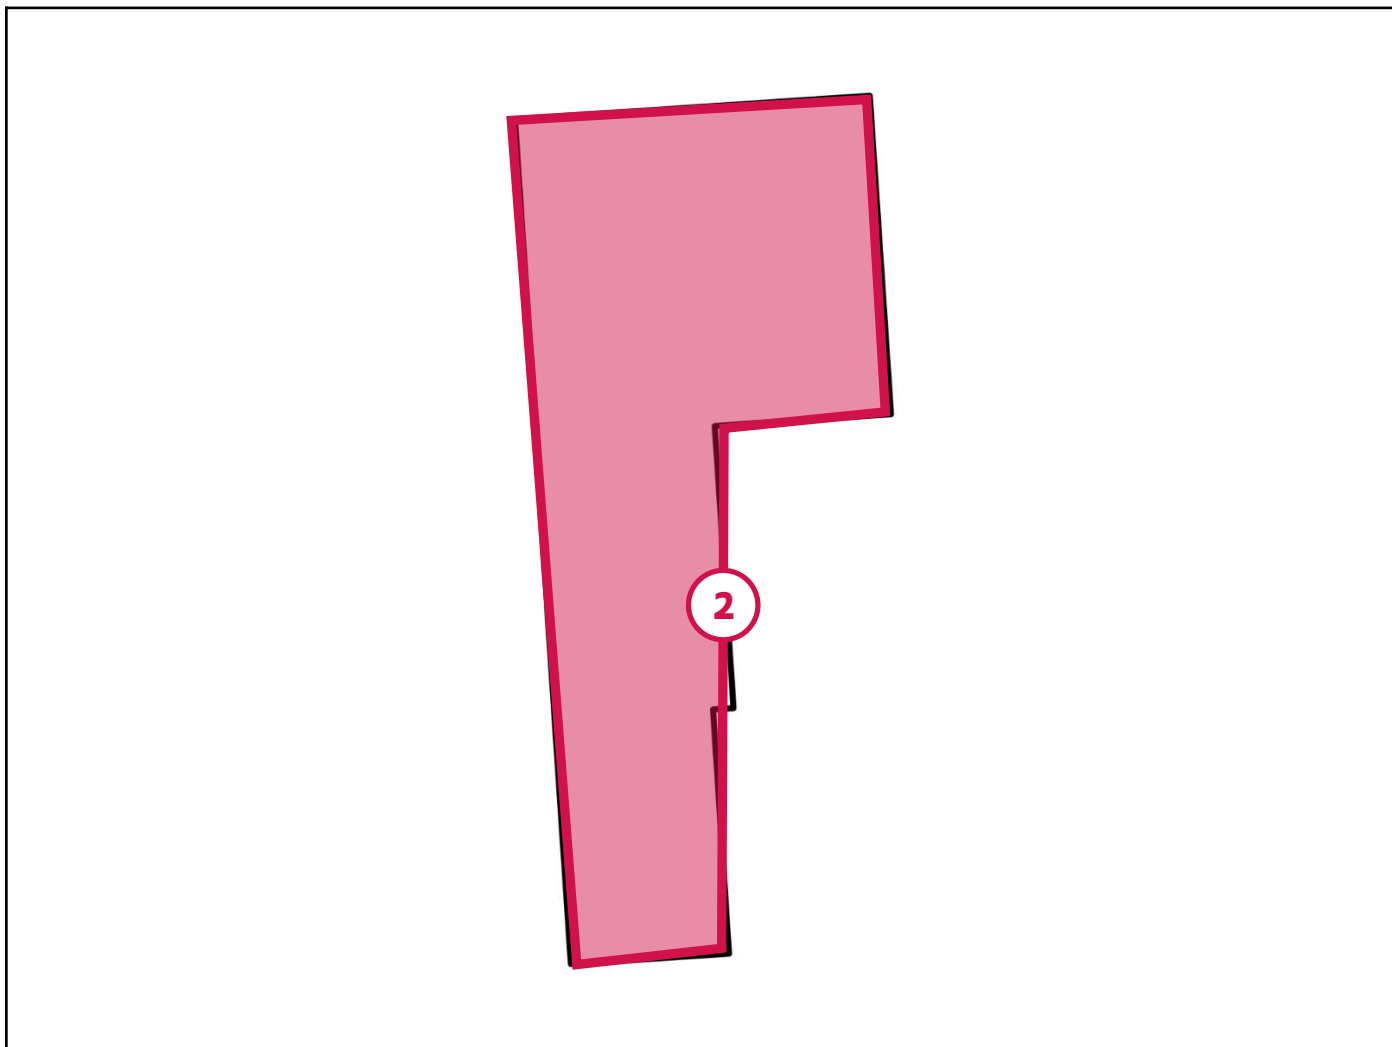
## Plan 2.1: Bijgebouw plan

Beschrijving	Type	Actie
2. Golfplaten dak	Asbestmateriaal	Dringend verwijderen

- Eenvoudige handelingen: mag via doe-het-zelf of door werknemer(s) met opleidingsattest eenvoudige handelingen  
De golfplaten kunnen zonder ze te breken makkelijk verwijderd worden, indien de nodige veiligheidsmaatregelen en beschermingsmaterialen (handschoenen, wegwerpoverall, minimum FFP3 mondkap, ...) gebruikt worden. De golfplaten dienen eerst goed te worden bevochtigd en daarna één voor één verwijderd te worden, zonder ze te beschadigen of te breken, en dienen in een daartoe geschikte afvalzak verpakt te worden.

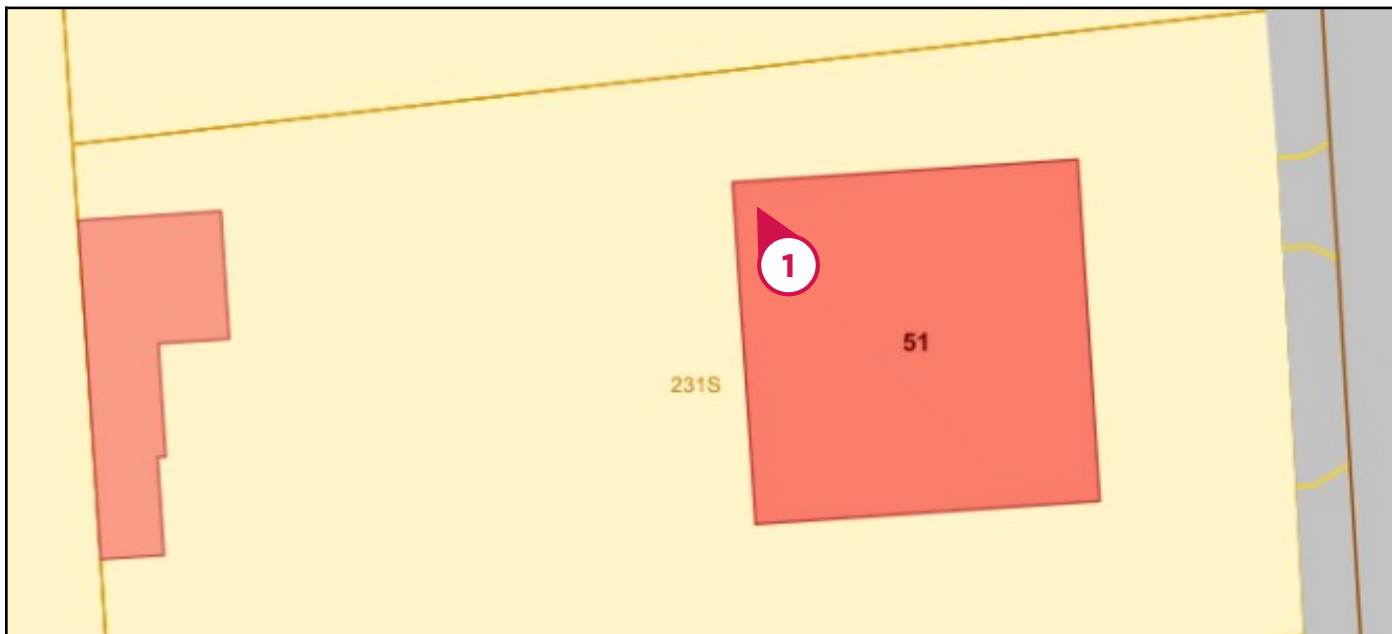
## Plan 3.1: Vaststellingen buiten de constructies

Beschrijving	Type	Actie
1. Dakleien	Asbestmateriaal	Dringend verwijderen
